| LAUDO TÉCNICO FINAL 28/2026 – PROCESSO SLA 2416/2021 | | | |
| PA SLA: 2416/2021 | | Situação: Sugestão pelo Arquivamento | |

| Empreendedor: | MTRANSMINAS MINERAÇÕES LTDA | CNPJ: | 21.488.333/0005-05 |
| Município: | Passa Tempo e Oliveira | Zona: | Rural |

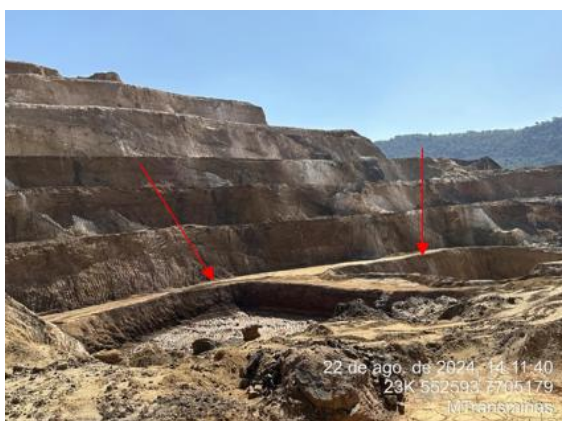
**Foto 1:** Setas vermelhas indicando cavas que estão atuando como *SUMP's*.

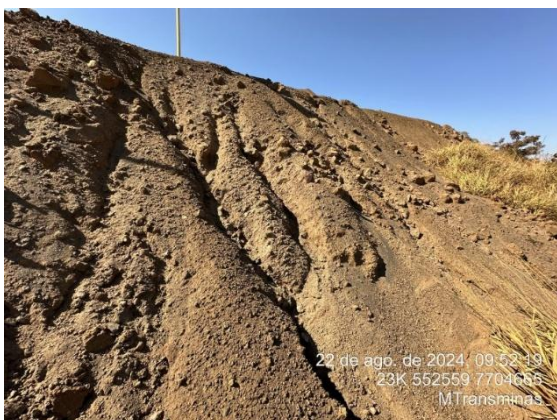
**Foto 17:** Vista aproximada dos sulcos que se formam nos taludes das pilhas de rejeitos.

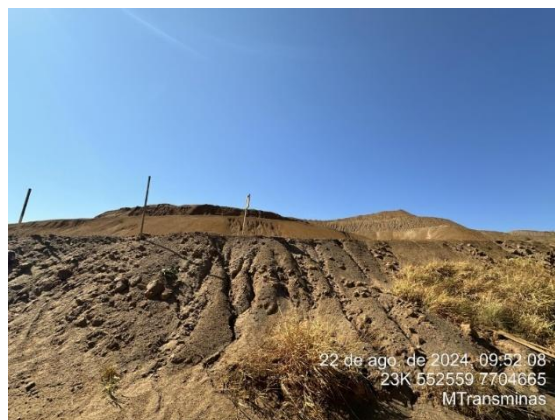
**Foto 18:** Pilhas de rejeito com início de processos erosivos.

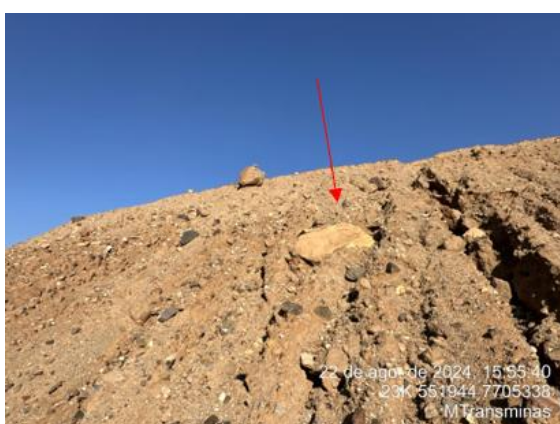
**Foto 19:** Seta vermelha indicando fragmento mineral com dimensão maior que os demais, disposto no talude da pilha podendo ocasionar acidente (em caso de queda).

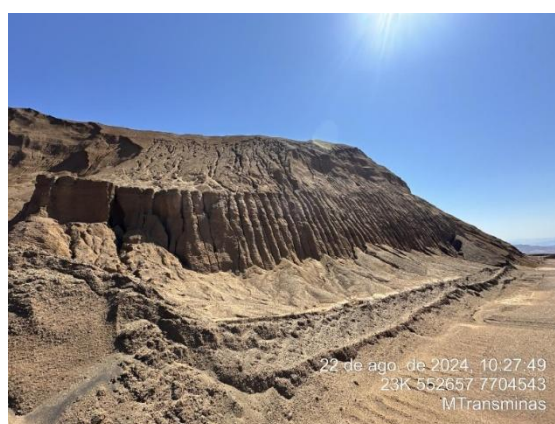
**Foto 20:** Pilha de rejeito com processos erosivos e carreamento de material.

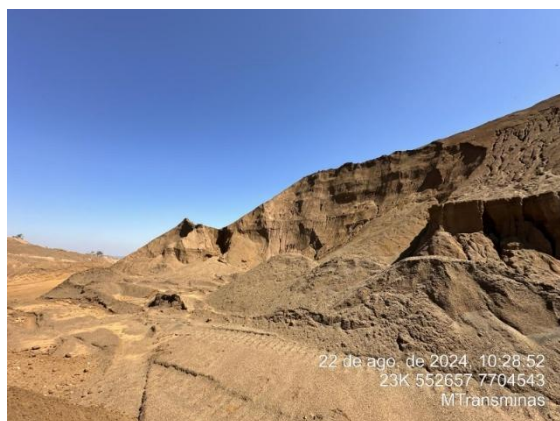
**Foto 21:** Pilha de rejeito com processo erosivo mais avançado que as demais.

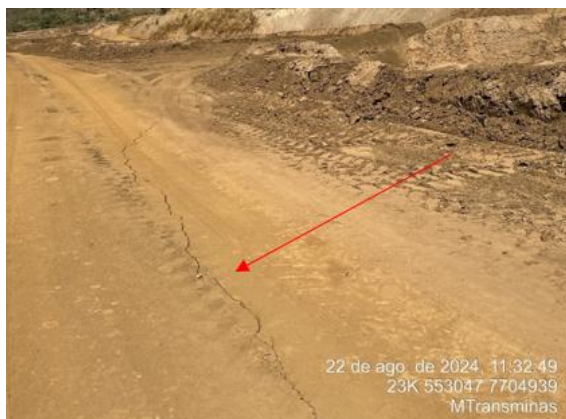
Um pouco mais a leste e em cota topográfica inferior, nos pontos 19 e 21, estão dispostas 6 (seis) bacias (tanques) de decantação (**Foto 51**), interligadas por tubulação de PVC, que recebem água e sedimentos provenientes do tratamento do minério para recirculação (**Foto 52**). Durante a vistoria nos foi informado que a manutenção desses dispositivos é feita através de máquinas (tratores) que retiram os sedimentos decantados. Salta-se aos olhos, na borda lateral leste da última bacia de contenção ao norte, onde é realizado o acesso, a presença de fissura/fratura paralela ao tanque (**Foto 53** – ponto 20), de comprimento métrico.

**Foto 53: Bacia de decantação que apresenta fissura (seta vermelha) em dique lateral.**

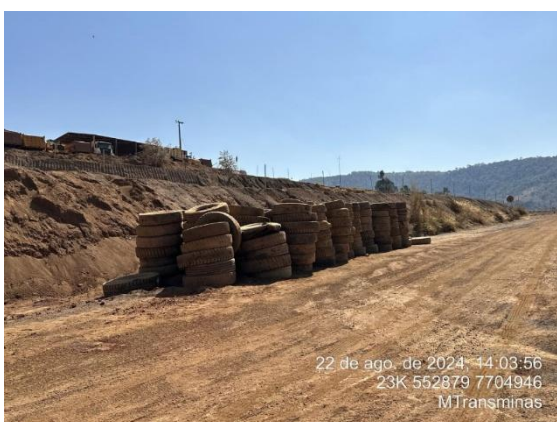
**Foto 71: Pneus inservíveis dispostos em via não pavimentada.**

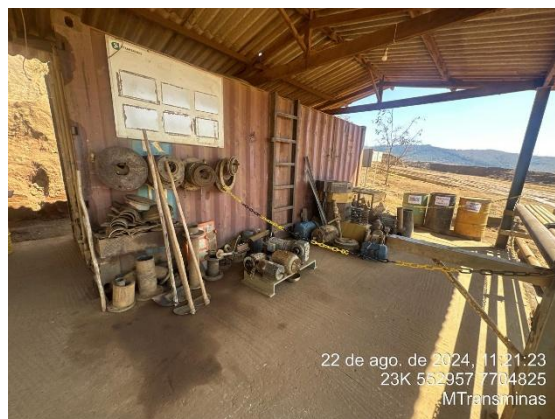
Ao longo da vistoria foi observado que o empreendimento possui 02 (duas) oficinas, sendo uma mecânica (**Foto 76**) e outra industrial (**Foto 77**). Conforme mostrado nas fotos, ambas as oficinas são pavimentadas e possuem cobertura. Na oficina mecânica há canaleta a circundando, com conexão à CSAO associada. Diferentemente da oficina industrial, que não possui nenhuma canaleta ou outra contenção, caso ocorra algum vazamento de óleo ou outro produto contaminado com substâncias perigosas. O empreendedor informou que na oficina industrial são feitas atividades que não utilizam óleo, como solda, lixamento de peças, etc. Porém, foi observado mancha de óleo no chão (**Foto 78**), o que justifica a necessidade da implantação de canaletas e algum tipo de contenção.

**Foto 78: Seta indicando mancha de óleo na oficina industrial (a qual foi informado não ocorrer atividades que utilizem tal insumo).**

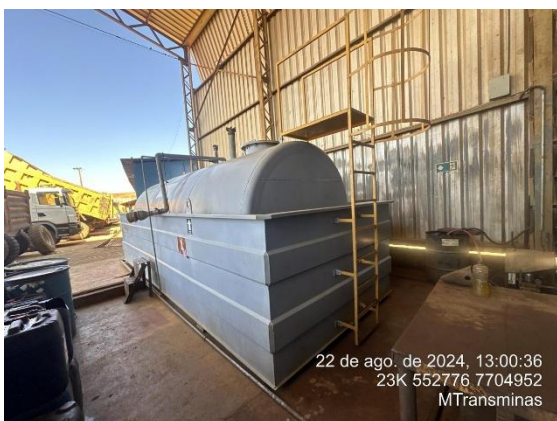
**Foto 85: Tanque se localiza dentro de uma estrutura metálica, a qual possui bacia de contenção. Aparentemente a bacia não é capaz de conter a volumetria máxima de combustível (14.900m³).**

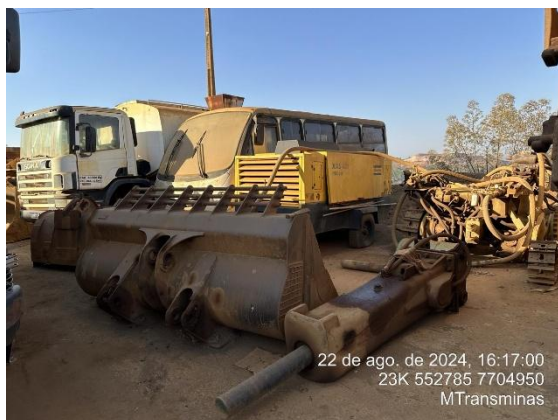
Um ponto importante que foi observado ao longo da vistoria foi a frota de veículos e máquinas que atendem à operação da MTransminas. Com a paralisação do empreendimento, parte da sua frota de máquinas e veículos se encontrava estacionada em frente à sala de reuniões (**Foto 86** e na **Foto 87**) sendo uma área pavimentada. Porém, próximo à UTM a seco havia algumas máquinas estacionadas em solo exposto e área descoberta, com vazamento de óleo conforme **Foto 88** e **Foto 89**. O vazamento não foi contido com um dispositivo correto (no momento havia uma lona plástica), e devido ao fluxo de óleo advindo do vazamento, há potencialidade para a infiltração desse óleo no solo.

**Foto 87: Peça com vazamento de óleo.**

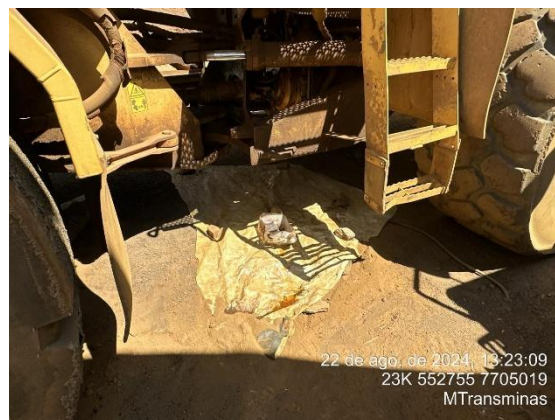
**Foto 88: Vazamento de óleo em equipamento localizado em solo sem pavimentação. Foi colocado um pedaço de lona plástica como contenção.**

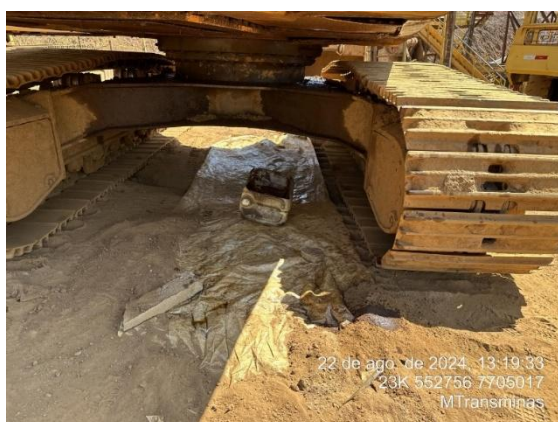
**Foto 89: Seta indicando óleo em contato direto com solo.**

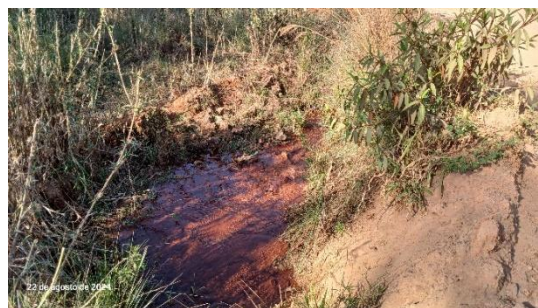
**Foto 102: Córrego em condições degradadas, que abastece poço de captação de água desativado (Coordenadas de Referência UTM 23K 552944 E 7705385 S).**

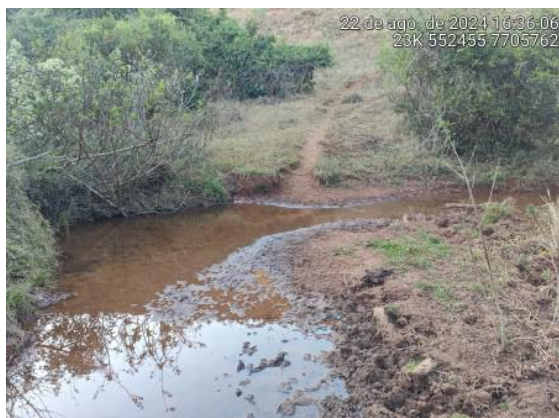
**Foto 103: APP constatada em péssimas condições de proteção e conservação.**

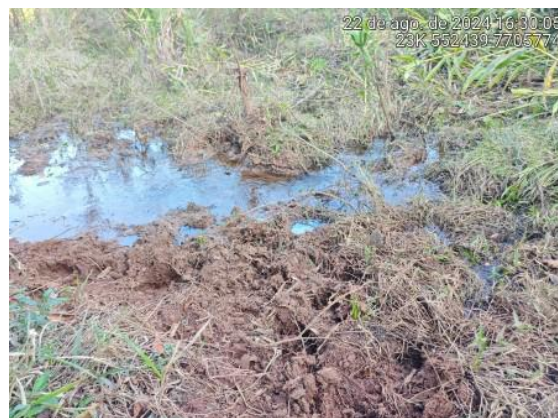
**Foto 104: Indícios de pisoteio (bovinos e equinos) em Área de Preservação Permanente.**

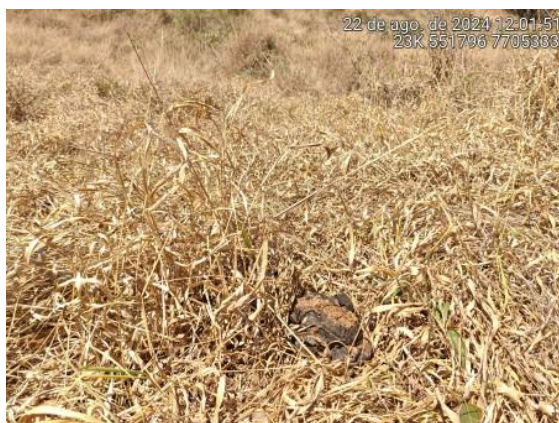
**Foto 105: Indícios de antropização e atividade pecuária em área de Reserva Legal.**

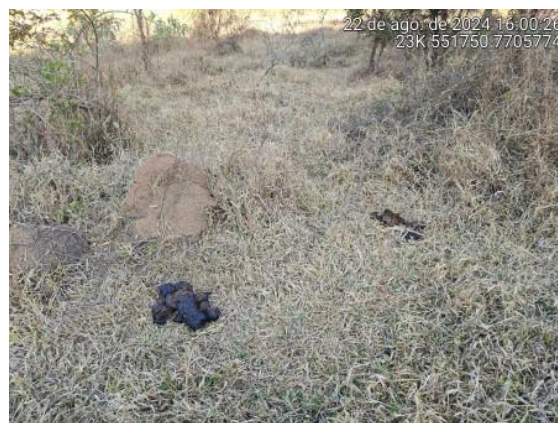
**Foto 106: Indícios de antropização e atividade pecuária em área de Reserva Legal.**

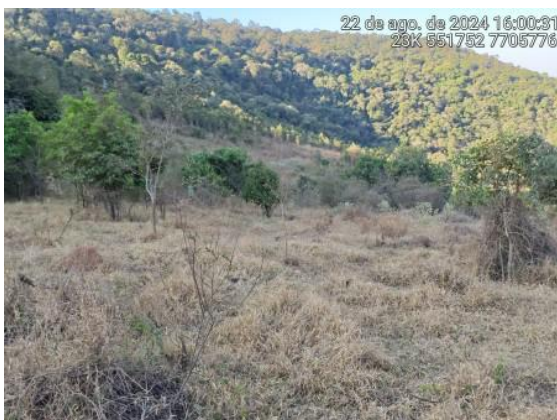
**Foto 107: Área de Reserva Legal - manifestando uso alternativo do solo inadequado.**

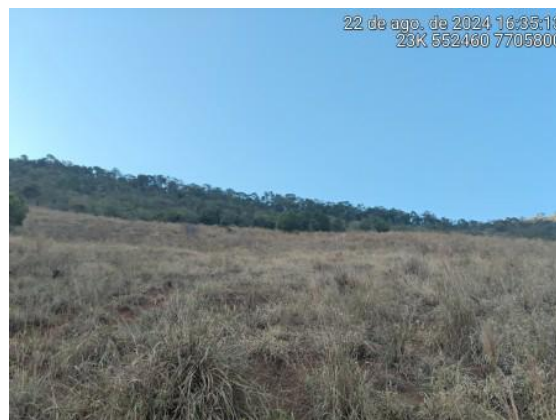
**Foto 108: Outro ponto com uso alternativo do solo (pasto), em área de Reserva Legal.**

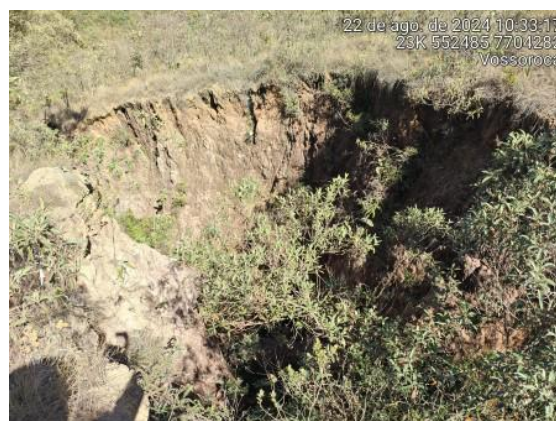
**Foto 110: Outro ponto onde foi evidenciado ravina/voçoroca nas dependências do empreendimento.**
