**MUNICÍPIO DE UBÁ**  
**SECRETARIA DO AMBIENTE E MOBILIDADE URBANA**  
**GERÊNCIA DE FISCALIZAÇÃO E REGULARIZAÇÃO AMBIENTAL**  
**URLA - UNIDADE DE REGULARIZAÇÃO E LICENCIAMENTO**  
**AMBIENTAL**

### RELATÓRIO DE VISTORIA

Em atendimento ao processo 2021CT000062 na data de 26/10/2021 foi realizada vistoria ao local do processo e foi constatado que a árvore ao qual o requerente Raymundo Sabino Carneiro solicita o corte, encontra-se em um talude com instabilidade e de fato apresenta parte das raízes expostas. No entanto, é visível o papel desempenhado pela árvore de ajuda na estabilização do referido talude.

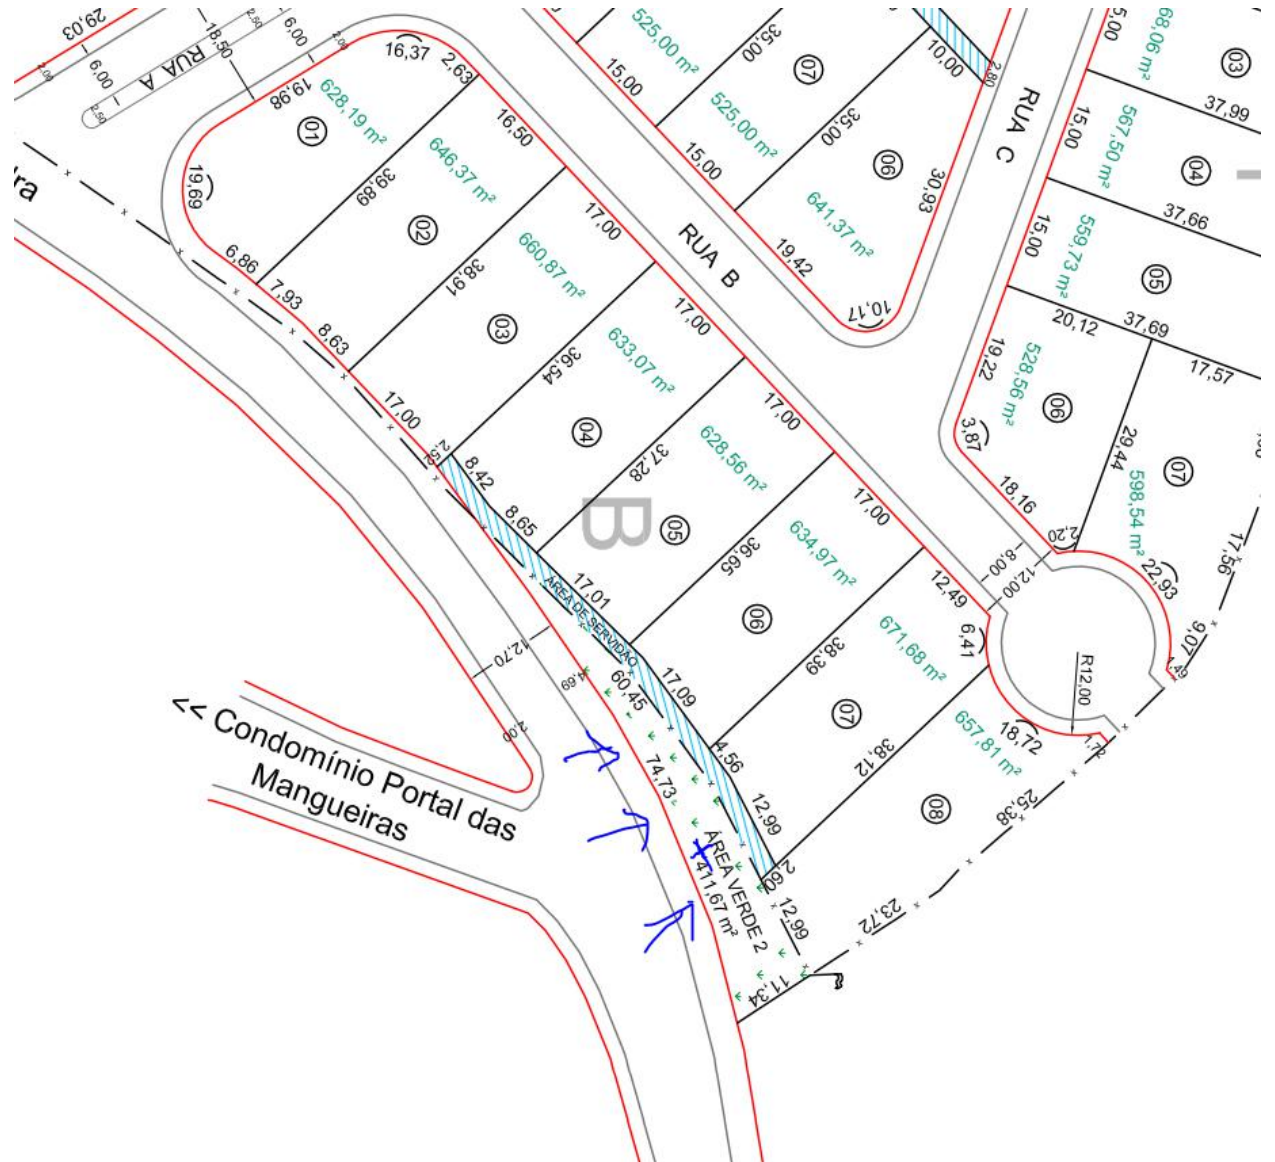
A área aonde se encontra a referida árvore é área verde municipal, conforme planta do loteamento Monte Ébano em anexo, sendo a Secretaria Municipal do Ambiente e Mobilidade Urbana encarregada de realizar o procedimento de poda.
