MUNICÍPIO DE UBÁ
SECRETARIA DO AMBIENTE E MOBILIDADE URBANA
GERÊNCIA DE FISCALIZAÇÃO E REGULARIZAÇÃO AMBIENTAL
URLA - UNIDADE DE REGULARIZAÇÃO E LICENCIAMENTO
AMBIENTAL

RELATÓRIO DE VISTORIA

Em atendimento ao processo 2021CT000088 aberto pela Secretaria do Ambiente e Mobilidade Urbana à pedido do requerente o Sra. Gilda Cristalina Ribeiro de Castro, foi realizado vistoria na Rua José Davi nº116 no bairro Eldorado, onde no local existe um oiti que compõe a arborização urbana local.

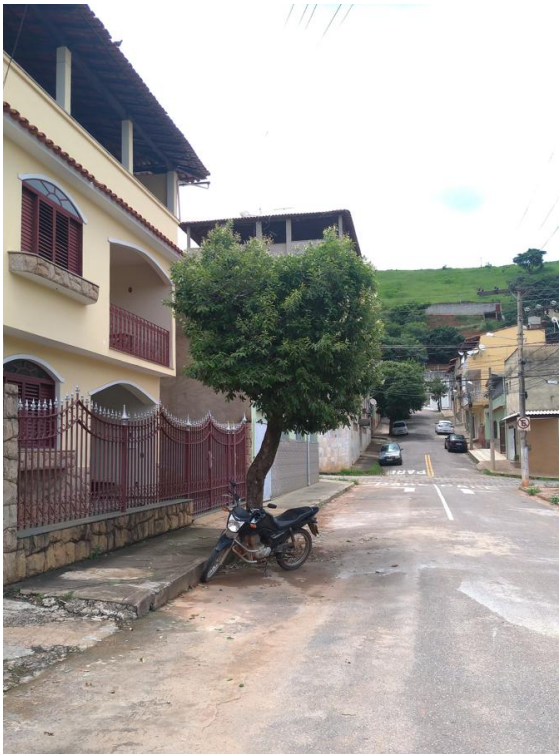
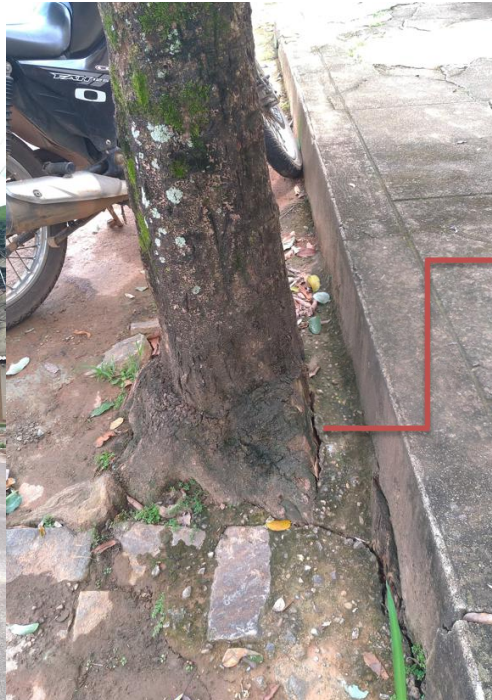
Foi constatado *in locu na data de 20/12/2021* que no local possui um oiti de copa contida (bem podada) em lado oposto a rede, plantado na sarjeta.

Observa-se trinca no pavimento do passeio, mas não apenas próximo a árvore e sim em toda extensão do passeio, não sendo esse dano justificativa para eliminar um exemplar nativo que compoe a arborização cada vez mais escassa do município.

Impermeabilização
que deve ser retirada

Como recomendação técnica a equipe da Secretaria do Ambiente e Mobilidade Urbana fica a orientação para remover toda a impermeabilizaçã em torno do tronco da árvore.

Em volta da árvore é importante deixar uma área permeável, seja na forma de piso drenante, canteiro com forrações, gramado entre outros de modo que permita a infiltração de água e aeração do solo.

Há ainda, caso seja interesse do solicitante, realizar a remoção do pavimento do passeio para que a equipe da Secretaria do Ambiente possa realizar a poda das raízes mais grossas que estão indo em sentido ao passeio, para readequação do piso. Caso opte por essa solução o requerente deve avisar a equipe da Secretaria do Ambiente previamente, para agendar o serviço de poda de raízes.
