MUNICÍPIO DE UBÁ
SECRETARIA DO AMBIENTE E MOBILIDADE URBANA
GERÊNCIA DE FISCALIZAÇÃO E REGULARIZAÇÃO AMBIENTAL
URLA - UNIDADE DE REGULARIZAÇÃO E LICENCIAMENTO
AMBIENTAL

RELATÓRIO DE VISTORIA

Em atendimento ao processo 2021CT000083 aberto pela Secretaria do Ambiente e Mobilidade Urbana à pedido do requerente o Sr. Jésus Liquer, foi realizado vistoria na Aveida Amadeu Schiavon no bairro Schiavon, onde no local existe um oiti que compõe a arborização urbana local.

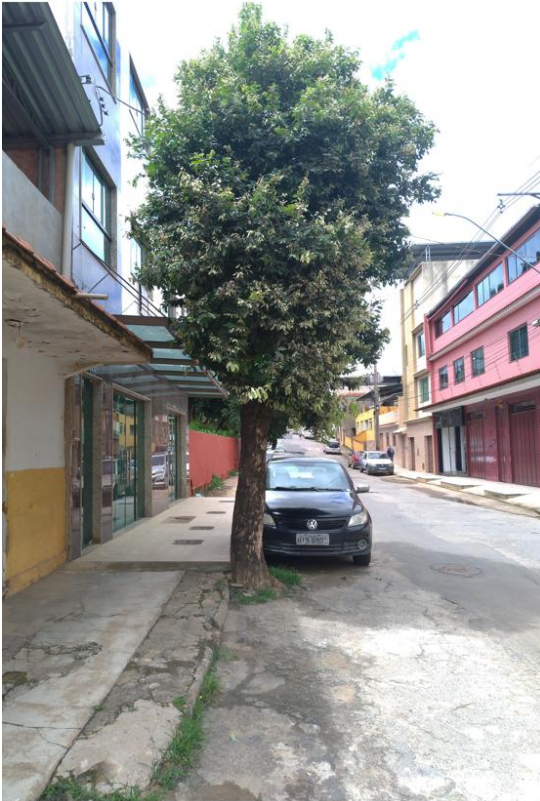
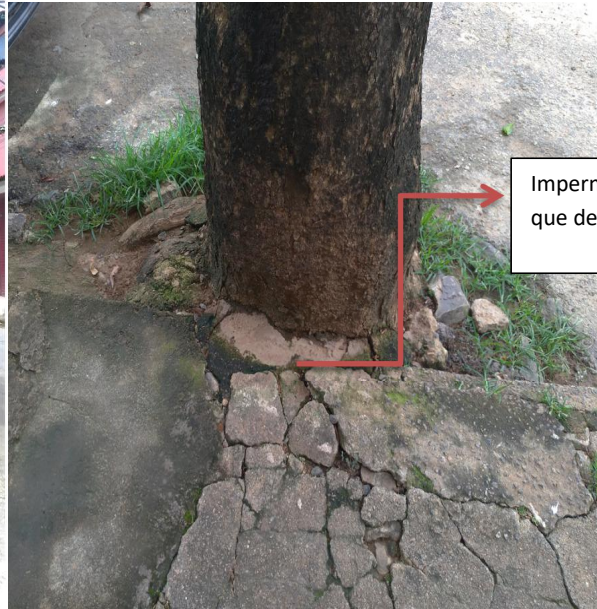
Foi constatado *in locu na data de 20/12/2021* que no local possui um oiti de copa contida (bem podada) em lado oposto a rede, plantado na sarjeta.

Observa-se trinca no pavimento do passeio, mas nada que impessa a mobilidade dos transeuntes ou danifique estruturalmente os imóveis adjacente a árvore.

Impermeabilização
que deve ser retirada

Como recomendação técnica a equipe da Secretaria do Ambiente e Mobilidade Urbana fica a orientação para remover toda a impermeabilizaã em torno do tronco da árvore.

Em volta da árvore é importante deixar uma área permeável, seja na forma de piso drenante, canteiro com forrações, gramado entre outros de modo que permita a infiltração de água e aeração do solo.
