PARECER ÚNICO Nº 0713347/2019 (SIAM)

INDEXADO AO PROCESSO: Licenciamento Ambiental	PA COPAM: 00034/1992/015/2019	SITUAÇÃO: Sugestão pelo Indeferimento	PÁG:262
FASE DO LICENCIAMENTO:	Renovação de Licença de Operação

EMPREENDEDOR: RAÍZEN COMBUSTÍVEIS S.A	CNPJ: 33.453.598/0451-43
EMPREENDIMENTO: RAÍZEN COMBUSTÍVEIS S.A	CNPJ: 33.453.598/0451-43
MUNICÍPIO: Uberlândia	ZONA: Rural

RELATÓRIO DE VISTORIA:
101762/2019 DATA:
01/11/2019

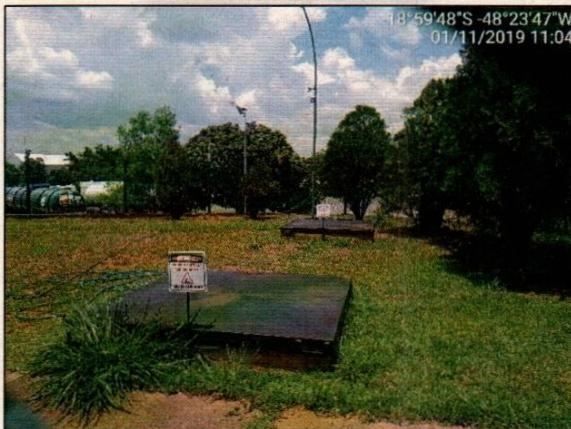
Figura 1: Sistema Tanque séptico-sumidouro sem identificação.

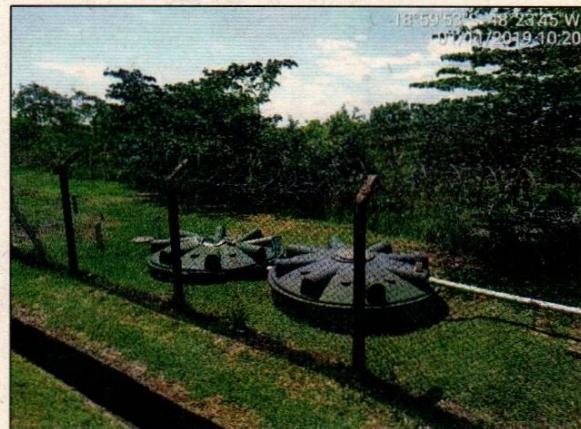
Figura 2: Sistema Fossa séptica-filtro-vala de infiltração sem identificação.

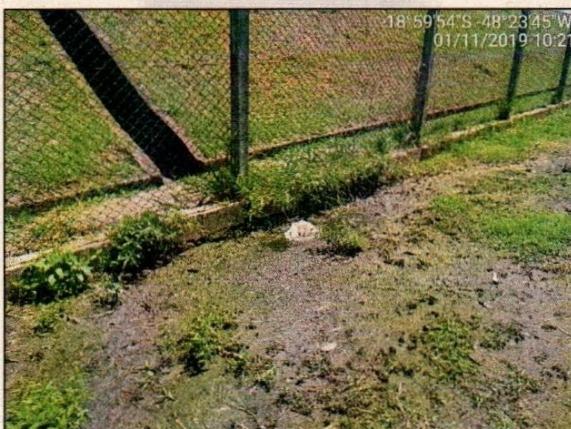
Figura 3: Extravasamento da vala de infiltração.

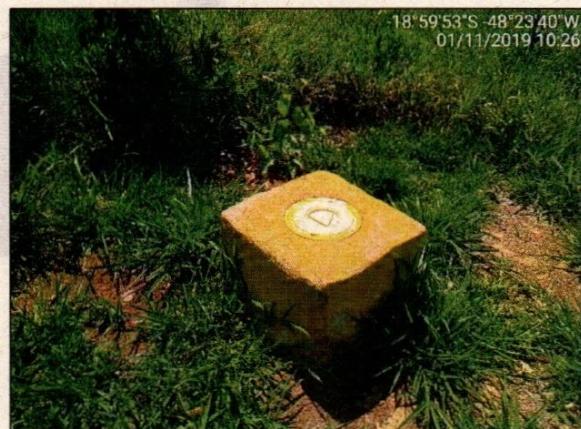
descumprimento tornou inviável a análise de desempenho de controle do referido sistema. Contribui negativamente a isso, o episódio relatado no Auto de Fiscalização nº 101762/2019, em que a equipe técnica se deparou com vazamento de óleo diesel usado no gerador de energia elétrica, que atingiu uma área de solo, já que este equipamento não se encontra em bacia de contenção. Além disso, todos os pontos de monitoramento não possuem identificação.

Figura 4: Exemplo de poço de monitoramento sem identificação.

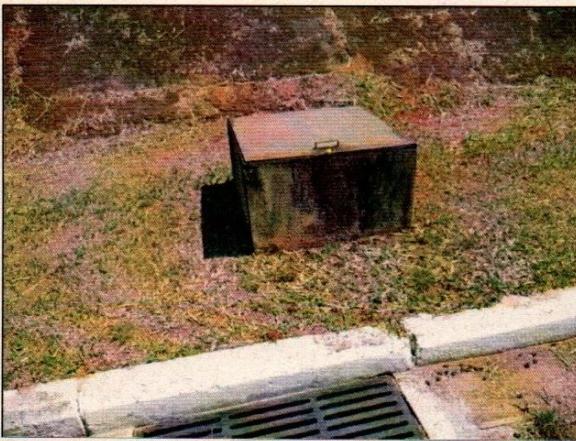
Figura 5: Exemplo de poço de monitoramento sem identificação.

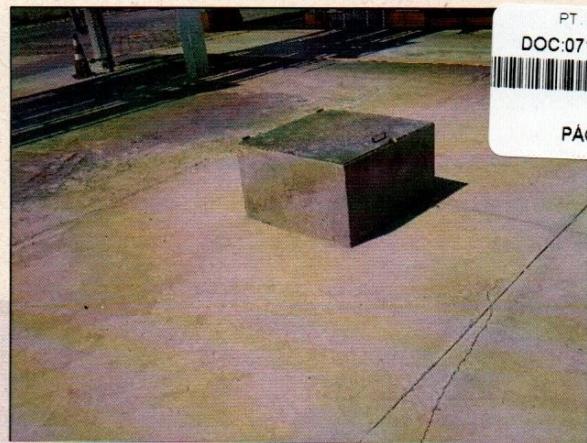
Figura 6: Exemplo de poço de monitoramento sem identificação.

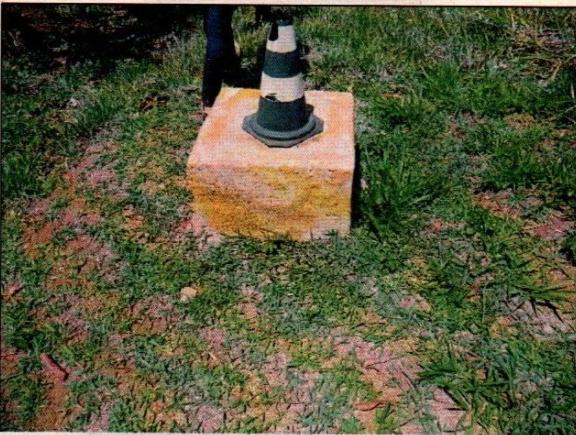
Figura 7: Exemplo de poço de monitoramento sem identificação.

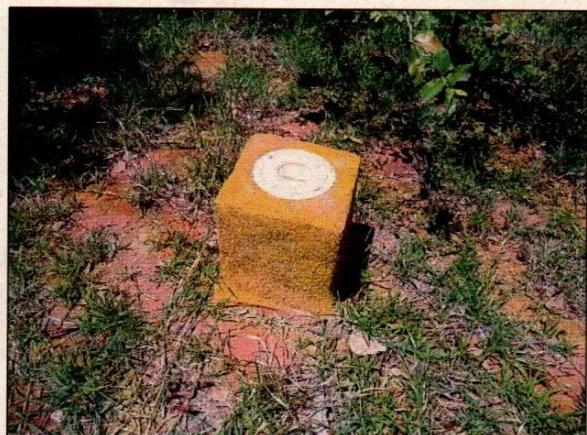
Figura 8: Exemplo de poço de monitoramento sem identificação.

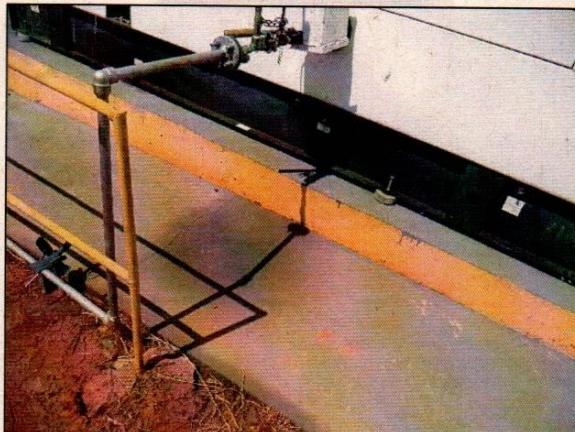
Figura 9: Vazamento de óleo diesel do gerador.

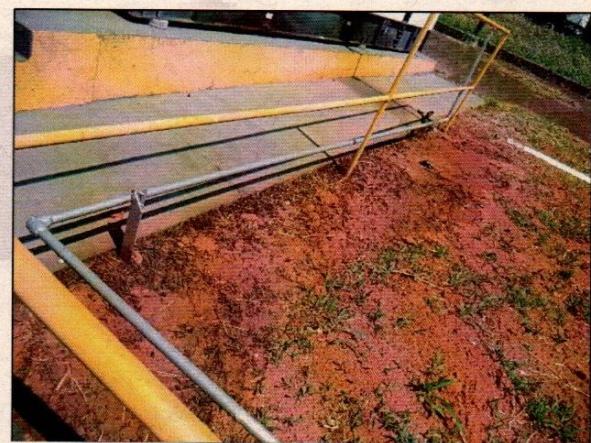
Figura 10: Vazamento de óleo diesel do gerador.
