Parecer nº 60/FEAM/DGR - PROJETO/2025

**PARECER nº 60/FEAM/DGR - PROJETO/2025 DE HOMOLOGAÇÃO DO LAUDO TÉCNICO
FINAL 008/2025**

LAUDO TÉCNICO FINAL 008/2025 (125900545).

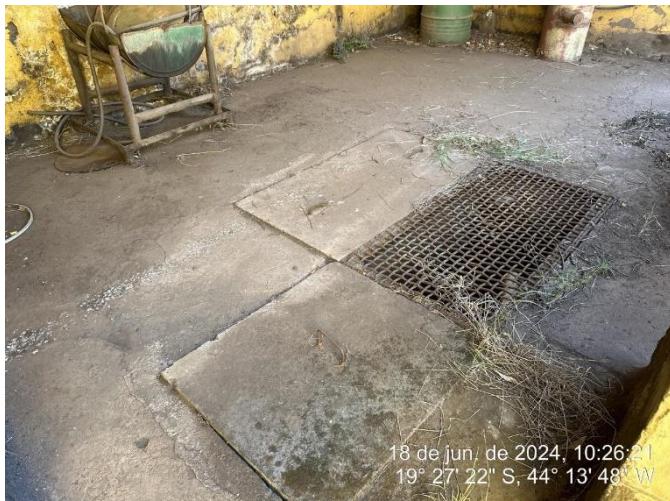
O empreendimento conta com área de oficina mecânica já construída. Em vistoria, constatou-se que a oficina mecânica é composta por áreas cobertas e descobertas, com pavimentação em concreto que apresenta trincas e desgaste, necessitando de manutenção antes do início das operações. A área possui sistema de canaletas coletoras de efluentes conectadas à CSAO; contudo, este sistema não contempla a totalidade da oficina. Não foi possível verificar a condição da caixa separadora, uma vez que a tampa de concreto se encontrava presa e, devido à inoperância da oficina no momento da vistoria, não houve possibilidade de remoção.

A área da oficina mecânica tem partes cobertas e porção central sem cobertura, mas toda pavimentada de concreto (Foto 24). Verificou-se que o pavimento irá necessitar de manutenção quando do retorno a atividades da oficina, pois foi possível evidenciar muitas trincas pelas quais desenvolveu algumas gramíneas.

Foto 24: Parte da oficina mostrando a área coberta e porção central sem cobertura com pavimento de concreto

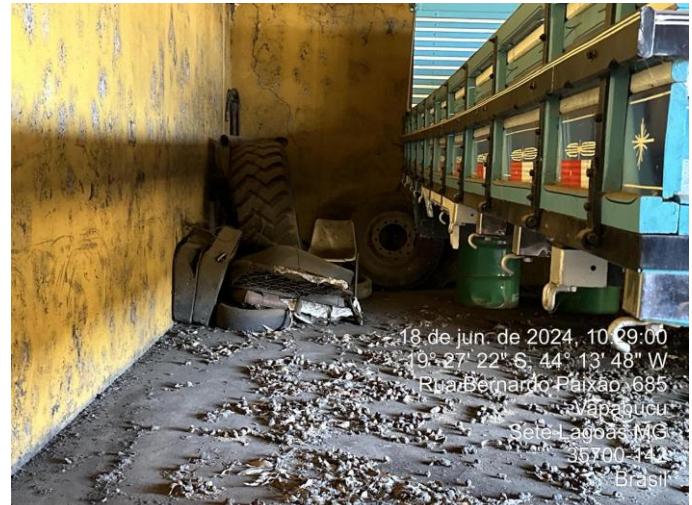
Foto 31: Pneus inservíveis dispostos na área da oficina

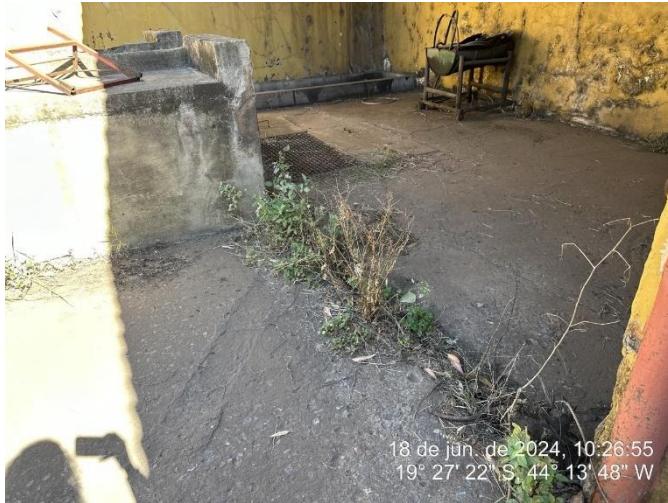
Foto 34: Situação atual da canaleta que contempla área do lavador de veículos

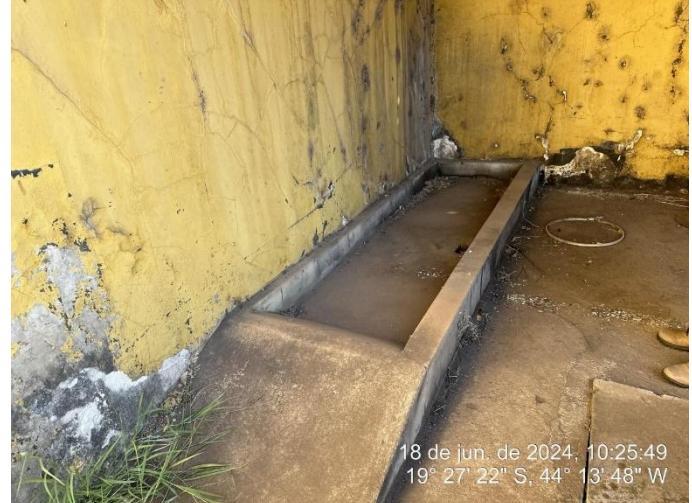
Foto 35: Situação atual da canaleta que contempla área do lavador de veículos

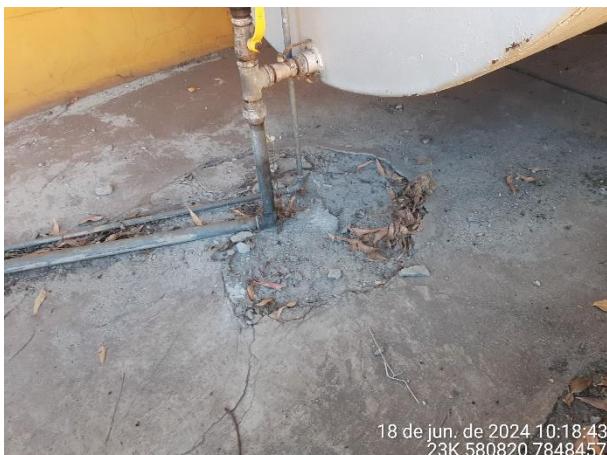
O tanque de armazenamento de combustível possui capacidade de aproximadamente 15 m³, segundo informado pelo empreendedor e constatado em vistoria. Contudo, a vistoria observou também que a bacia de contenção em alvenaria apresenta avarias estruturais, trincas no piso e altura de mureta insuficiente, não garantindo contenção adequada em caso de vazamentos. A pista de abastecimento, é integrada ao pavimento da oficina e da área de lavagem, e não possui canaletas para direcionamento de efluentes à CSAO. Foi observado ainda que a bomba de abastecimento está instalada sobre o tanque e que o marcador eletrônico aparenta estar posicionado no piso da bacia.

O tanque possui baia de contenção, que necessita possuir uma altura maior, para garantir que o combustível não extravase a área de proteção (em caso de vazamentos). Parte da estrutura de alvenaria da baia de contenção do tanque encontrava-se quebrada (Foto 40). A pista de abastecimento corresponde ao pavimento contínuo a oficina mecânica e de lavagem de veículos, não possui canaletas que a delimita e direcionem os possíveis efluentes gerados para a CSAO (Foto 40). A baia de contenção do tanque é de alvenaria, apresentando uma avaria na estrutura de contenção (Foto 40) e piso quebrado com diversas trincas (Foto 41). A bomba de abastecimento encontra-se instalada acima do tanque de combustível e o marcador eletrônico tem indícios de que fica instalado no piso da bacia de contenção (Foto 42).

Foto 40: Bacia de contenção do tanque de combustível com parte da estrutura quebrada. A frente na foto a pista de abastecimento.

A Informação Complementar ID nº 189347, referente à apresentação de projeto técnico executivo e memorial descritivo com cronograma de execução, foi atendida. O projeto prevê a reconformação da bacia de contenção, com elevação da mureta para 0,80 m, garantindo capacidade volumétrica de 22,46 m³, superior ao volume do tanque, em conformidade com a NBR 17505. Inclui também a impermeabilização do piso com correção de trincas e inclinação mínima de 2%, a delimitação da pista de abastecimento com canaletas ligadas à CSAO, instalação de caixa de inspeção (60x60x60 cm) antes do direcionamento dos efluentes e a realocação dos extintores para fora da bacia. O prazo estimado para execução é de 12 semanas a partir do início da implantação, atendendo às exigências técnicas e normativas vigentes.

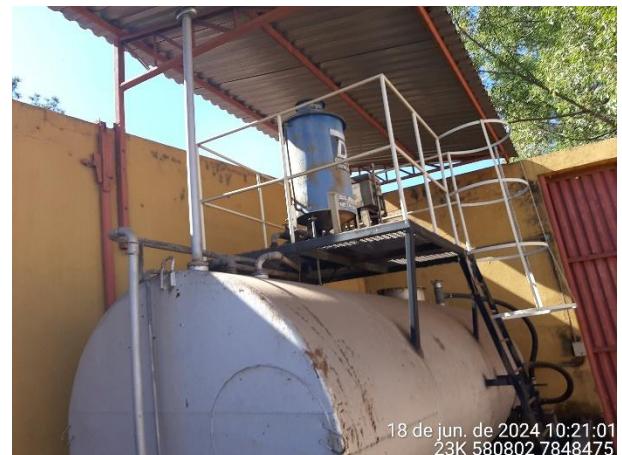
Foto 41: Piso da bacia de contenção apresenta porção quebrada e com trincas.

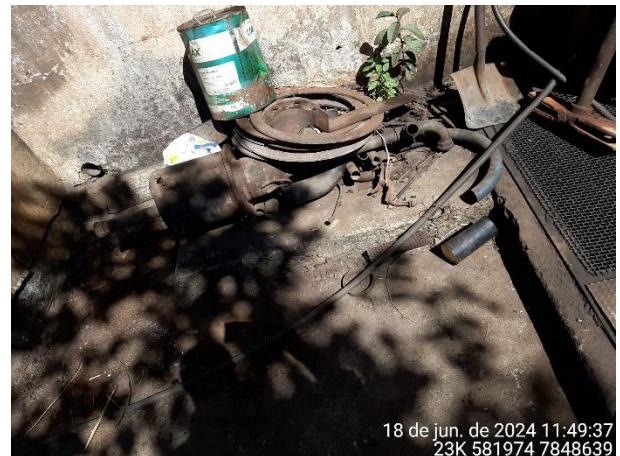
O empreendimento possui oficina industrial para atender às demandas mais básicas da área operacional. Em vistoria, constatou-se que a estrutura corresponde a um galpão fechado, sendo que este apresenta piso irregular com diversas trincas e ausência de canaletas para coleta de efluentes. Observou-se acúmulo desordenado de sucata, parte do espaço utilizada como garagem e, nas laterais, áreas destinadas à serralheria e à lavagem de peças. O tanque de lavagem direciona parte do efluente para a CSAO adjacente, porém, parte escoa para fora, atingindo o solo, e há depósitos irregulares de sucatas com indícios de contaminação ao lado da CSAO.

Foto 51: CSAO do tanque de lavagem de peças. É possível verificar indícios de extravasamento de efluente para fora da área de lavagem e escorrendo para dentro da caixa.

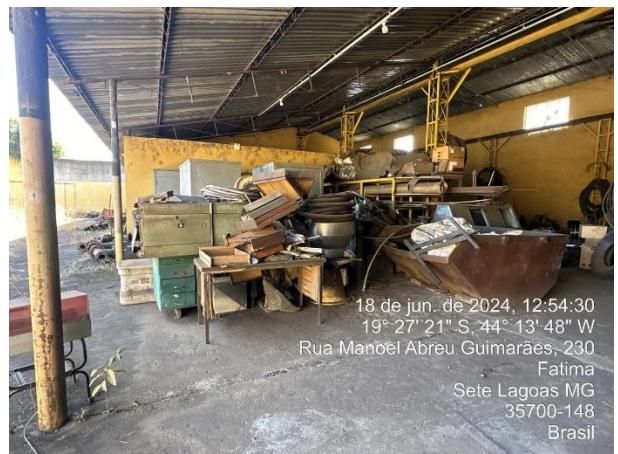
Rua Bernardo Paixão, nº 721, destinado ao armazenamento de peças, insumos industriais e lubrificantes. Trata-se de estrutura fechada, pavimentada e coberta; entretanto, durante vistoria técnica foram observadas não conformidades, tais como armazenamento de tambores de óleo diretamente sobre o piso, ausência de paletes ou bacias de contenção e inexistência de ligação a caixa separadora de água e óleo (CSAO). Tais condições representam risco de vazamentos e consequente contaminação do solo e das águas subterrâneas.

Os tambores de óleo se encontravam fora de paletes, estando dispostos diretamente sobre o piso. Mas não há nenhuma canaleta ou outra contenção para eventuais casos que possam ocorrer vazamentos desses insumos (Foto 55). Da mesma forma, foi verificado a ausência de CSAO para receber quaisquer efluentes gerados nesse local.

Foto 55: Tambores de óleo fora de paletes

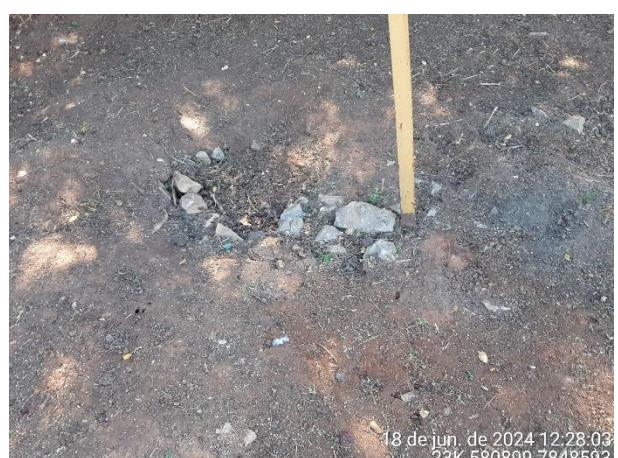
Foto 59: Fossa que recebe efluente do banheiro localizado na recepção dos funcionários e estacionamento de bicicletas.

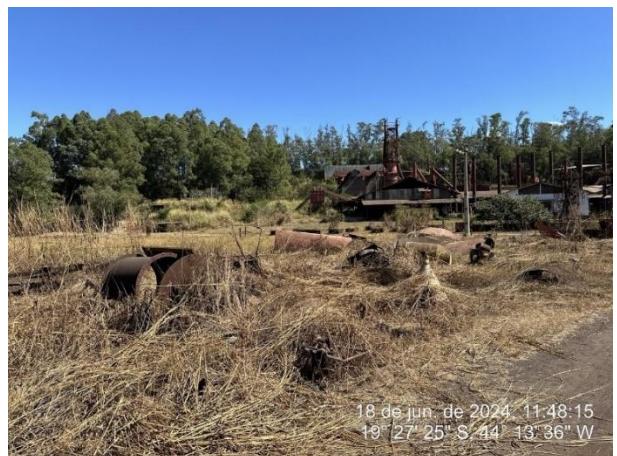
Foto 61: Sucata metálica disposta diretamente no solo

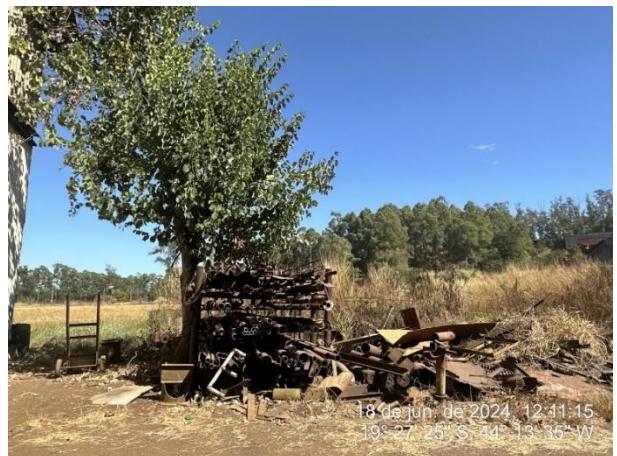
Foto 63: Sucata metálica disposta diretamente no solo

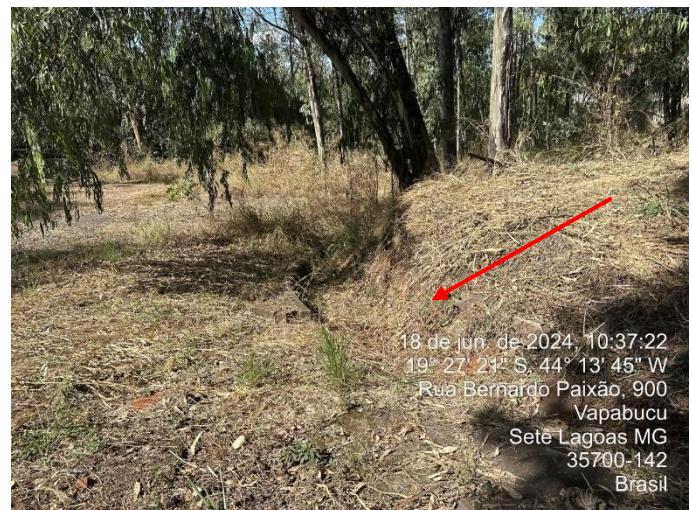
Foto 71: Canaletas do sistema de drenagem próximo ao escritório, com acúmulo de folhas

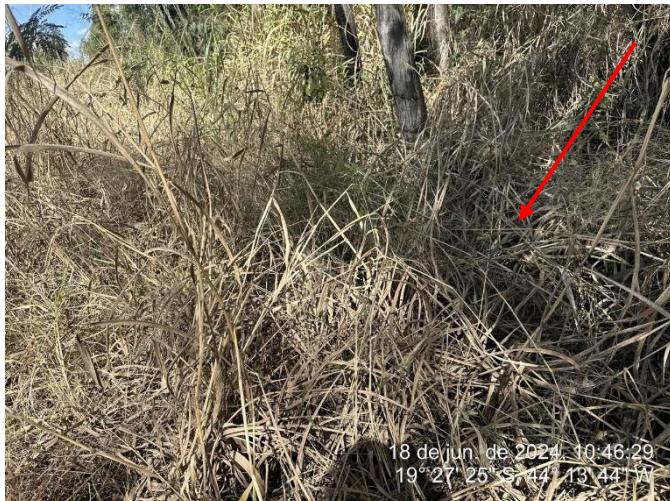
Foto 72: Canaletas do sistema de drenagem próximo ao escritório, com acúmulo de folhas

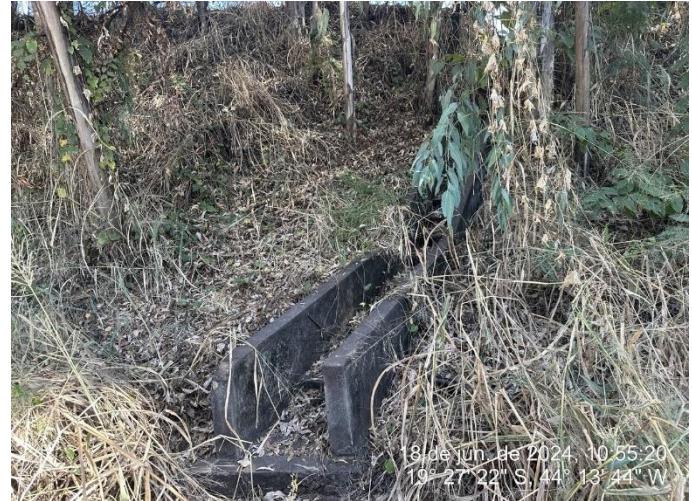
Foto 73: Canaletas do sistema de drenagem próximo à área do galpão de carvão. Com o volume de vegetação presente no dia da vistoria, a canaleta é praticamente não vista por foto

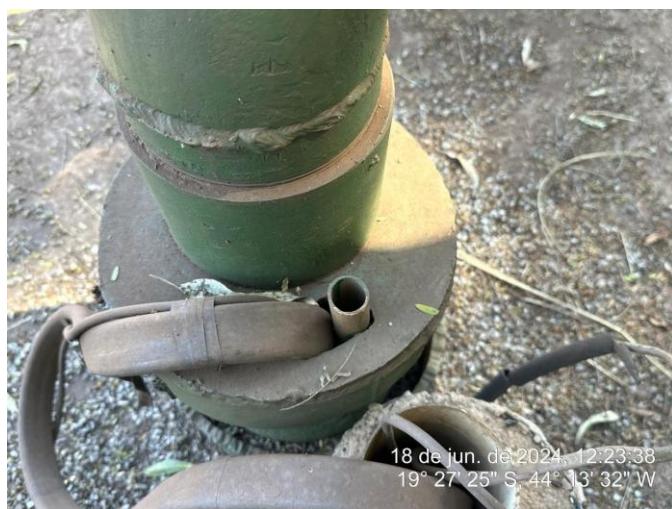
Foto 85: Entrada do tubo guia, sem tampa
