PARECER ÚNICO Nº 0385149/2017 (SIAM)

INDEXADO AO PROCESSO: Licenciamento Ambiental	PA COPAM: 11947/2006/002/2015	SITUAÇÃO: Sugestão pelo Deferimento
FASE DO LICENCIAMENTO: Licença de Operação Corretiva – LOC		VALIDADE DA LICENÇA: 10 anos

EMPREENDEDOR: Departamento de Edificações e Estradas de Rodagem de Minas Gerais – DEER/MG	CNPJ: 17.309.790/0001-94	
EMPREENDIMENTO: Rodovia MG 400 – Trecho Buritis – Formoso	CNPJ: 17.309.790/0001-94	
MUNICÍPIOS: Buritis/Formoso/MG	ZONA: Rural	
COORDENADAS GEOGRÁFICA (DATUM): SAD 69	Início do trecho: 8.274.040 m N LONG/X 348.718 m E	
	Final do trecho: 8.338.172 m N LONG/X 360.890 m E	
LOCALIZADO EM UNIDADE DE CONSERVAÇÃO: <input type="checkbox"/> INTEGRAL <input type="checkbox"/> ZONA DE AMORTECIMENTO <input type="checkbox"/> USO SUSTENTÁVEL <input checked="" type="checkbox"/> NÃO		
BACIA FEDERAL: Rio São Francisco UPGRH: SF – 08	BACIA ESTADUAL: Rio Urucuia SUB-BACIA: Rio Urucuia e Rio Piratinga	
CÓDIGO: E-01-03-1	ATIVIDADE OBJETO DO LICENCIAMENTO (DN COPAM 74/04): Pavimentação e/ou melhoramento de rodovias	CLASSE 5
CONSULTORIA/RESPONSÁVEL TÉCNICO: Flávia Vieira Marri Amado – Assessora de Meio Ambiente do DER/MG Deise Tatiane Bueno Miola – Bióloga

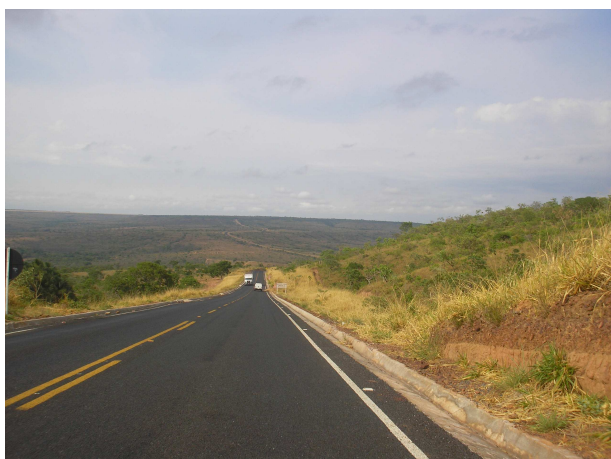
Foto 01. Rodovia MG400

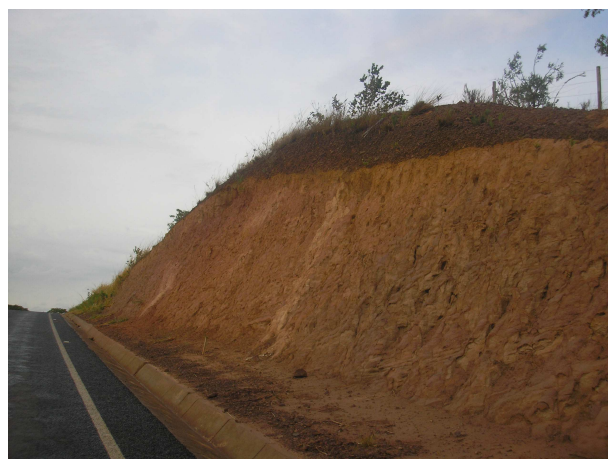
Foto 02. Corte de estrada

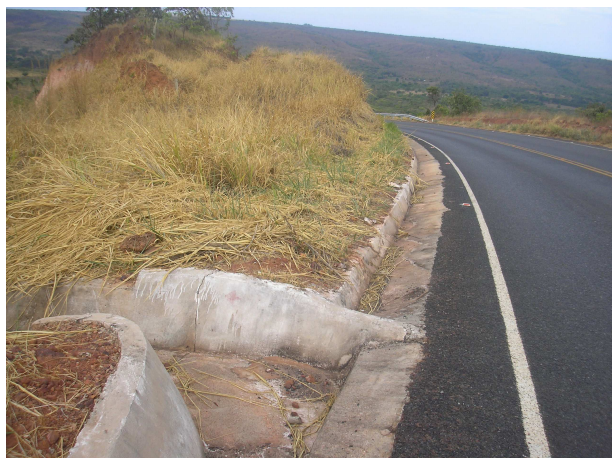
Foto 03. Controles das águas pluviais

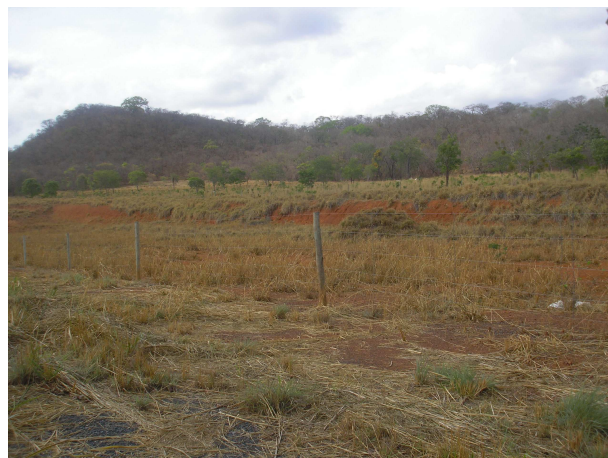
Foto 04. Cascalheira em regeneração
