BOLETIM DE OCORRÊNCIA

HISTÓRICO DA OCORRÊNCIA / ATIVIDADE

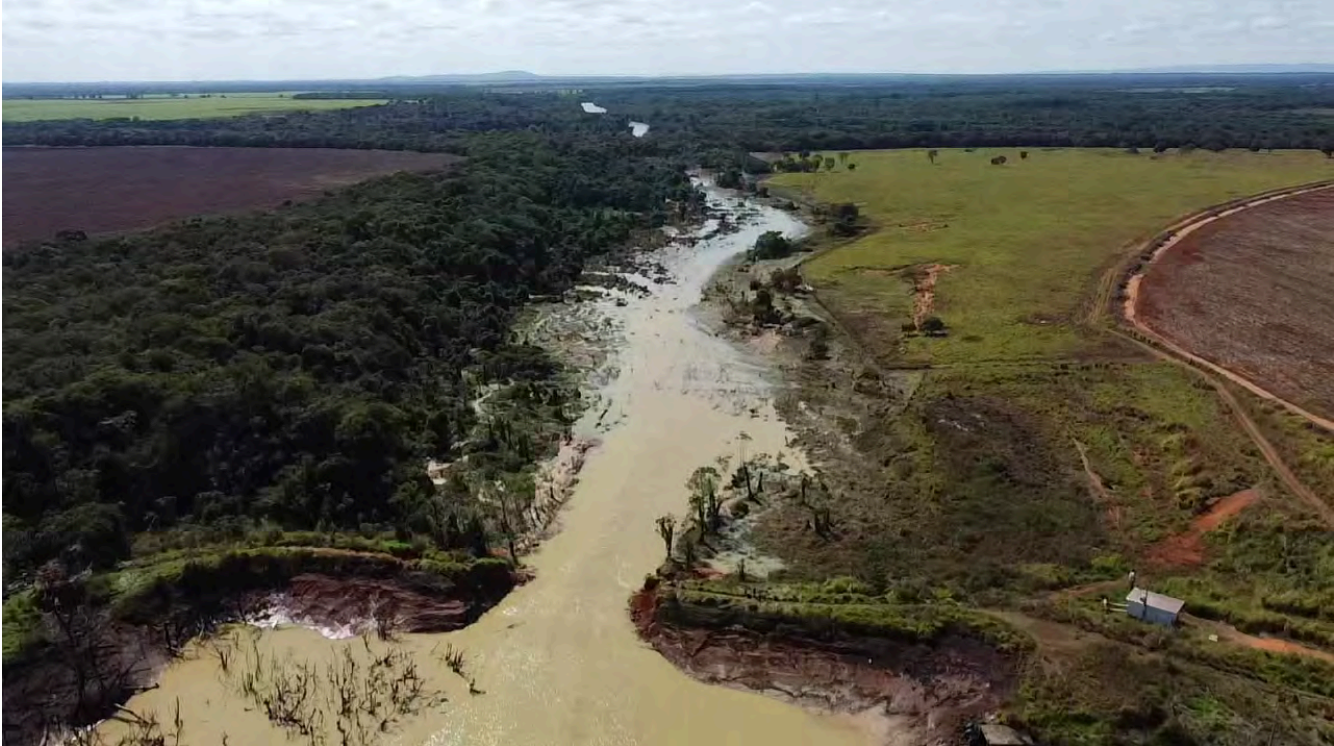
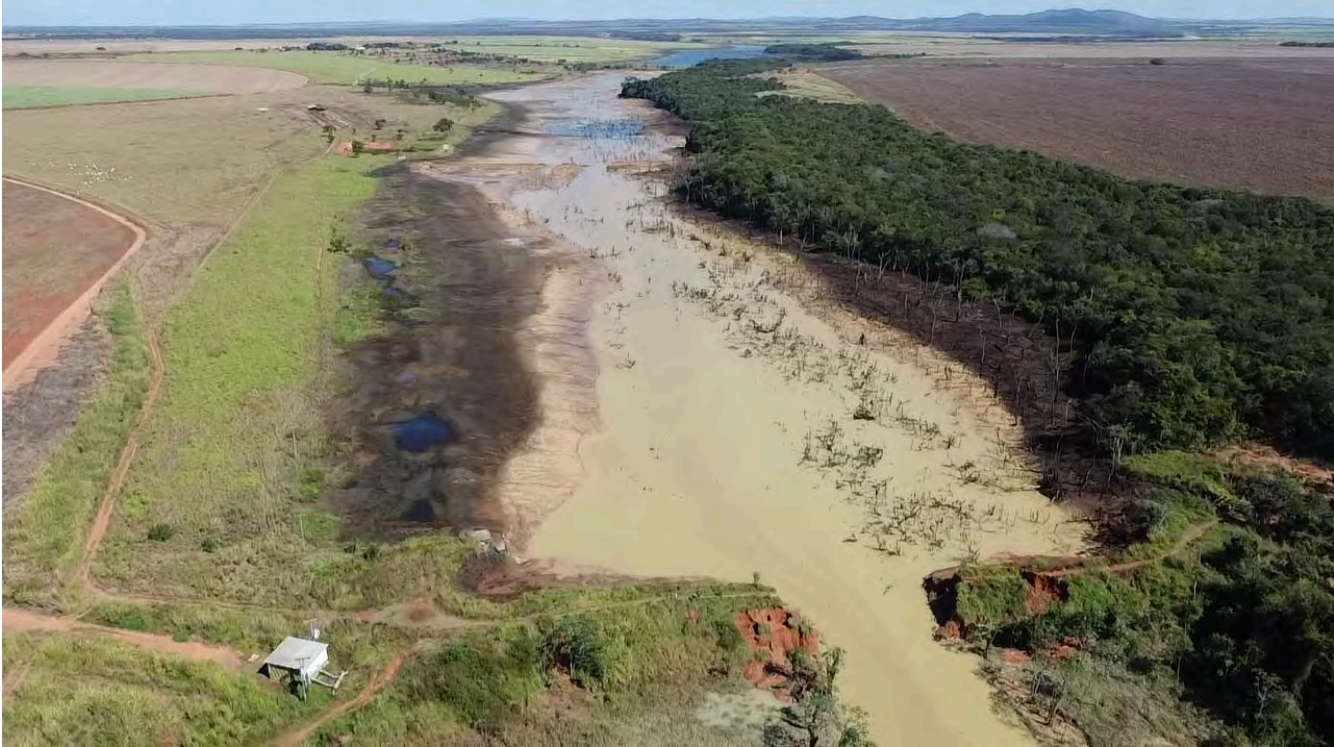
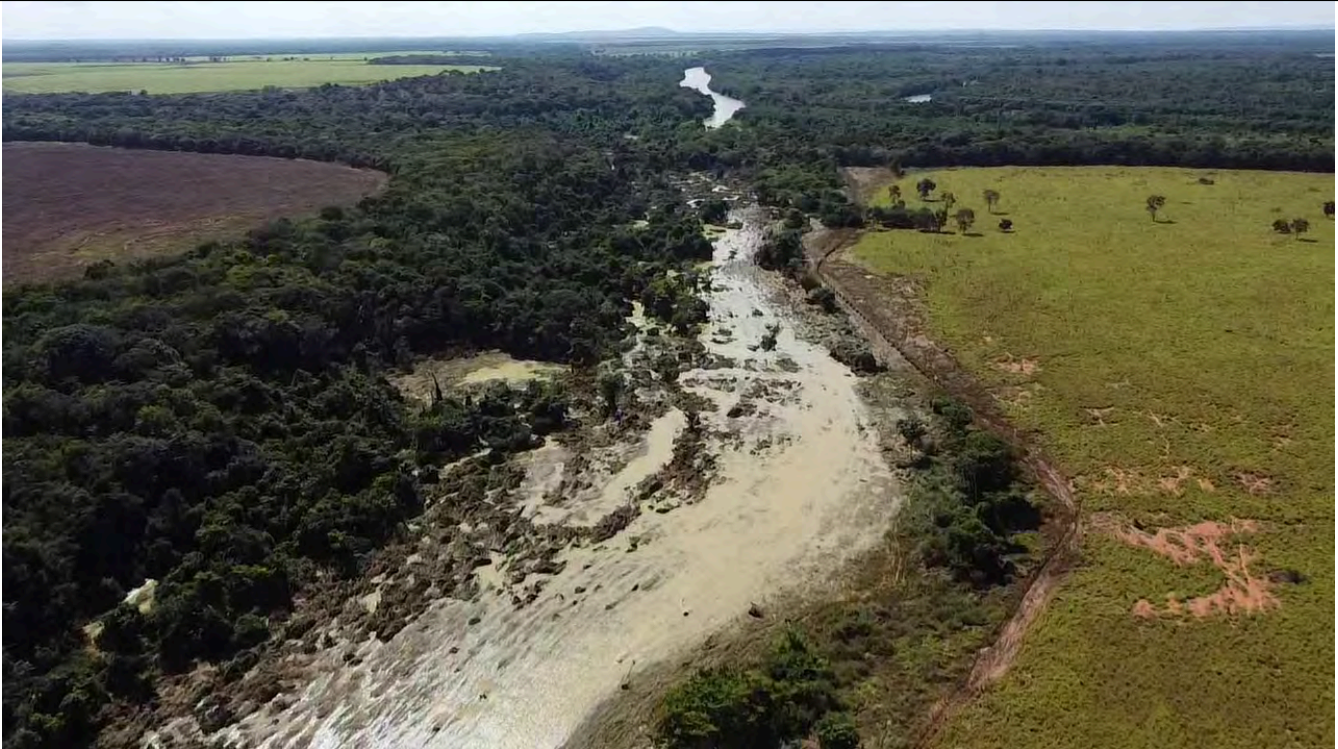
FOTO MEIO AMBIENTE 1

ENVOLVIDO NR.	SITUAÇÃO	QUANTIDADE	UNIDADE P / V
1	OUTROS - SITUACAO DO MATERIAL	3	UNIDADE
OBJETO TIPO DE MATERIAL - OUTROS			
INFORMAÇÕES COMPLEMENTARES REGISTRO AÉREO EVIDENCIA OS IMPACTOS NAS ÁREAS DE PRESERVAÇÃO PERMANENTE (APP) E RESERVA LEGAL, COM SUPRESSÃO DE VEGETAÇÃO NATIVA, ARRASTE DE SEDIMENTOS E SOTERRAMENTO. O FLUXO ATINGIU O RIO PARACATU, CAUSANDO ASSOREAMENTO E DEGRADAÇÃO AMBIENTAL SEVERA.

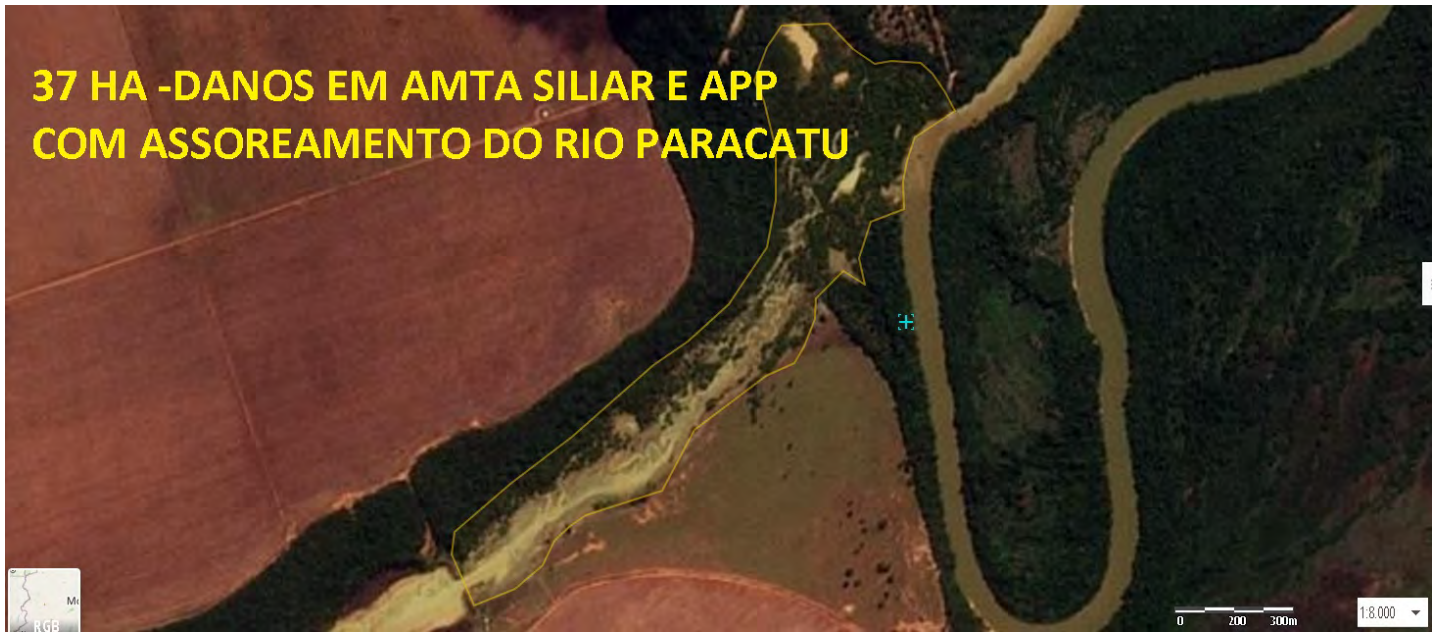
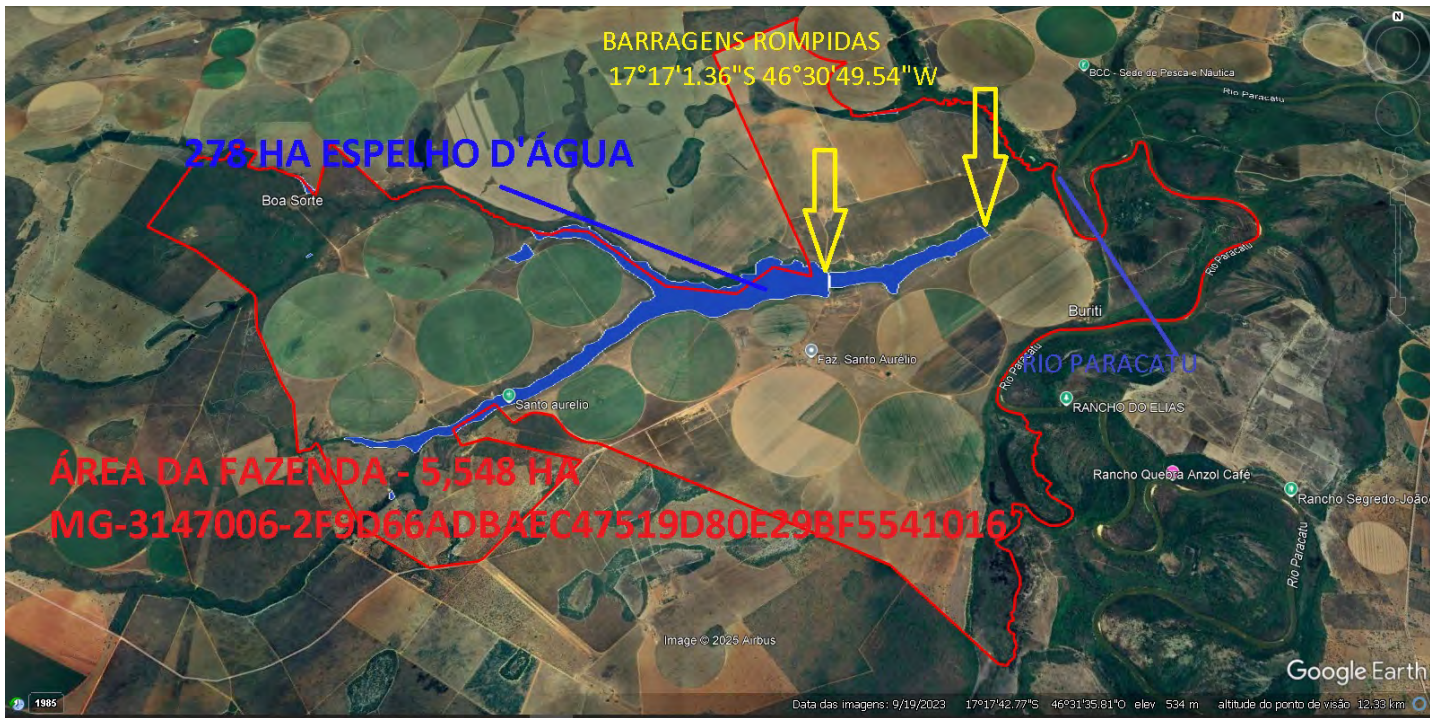
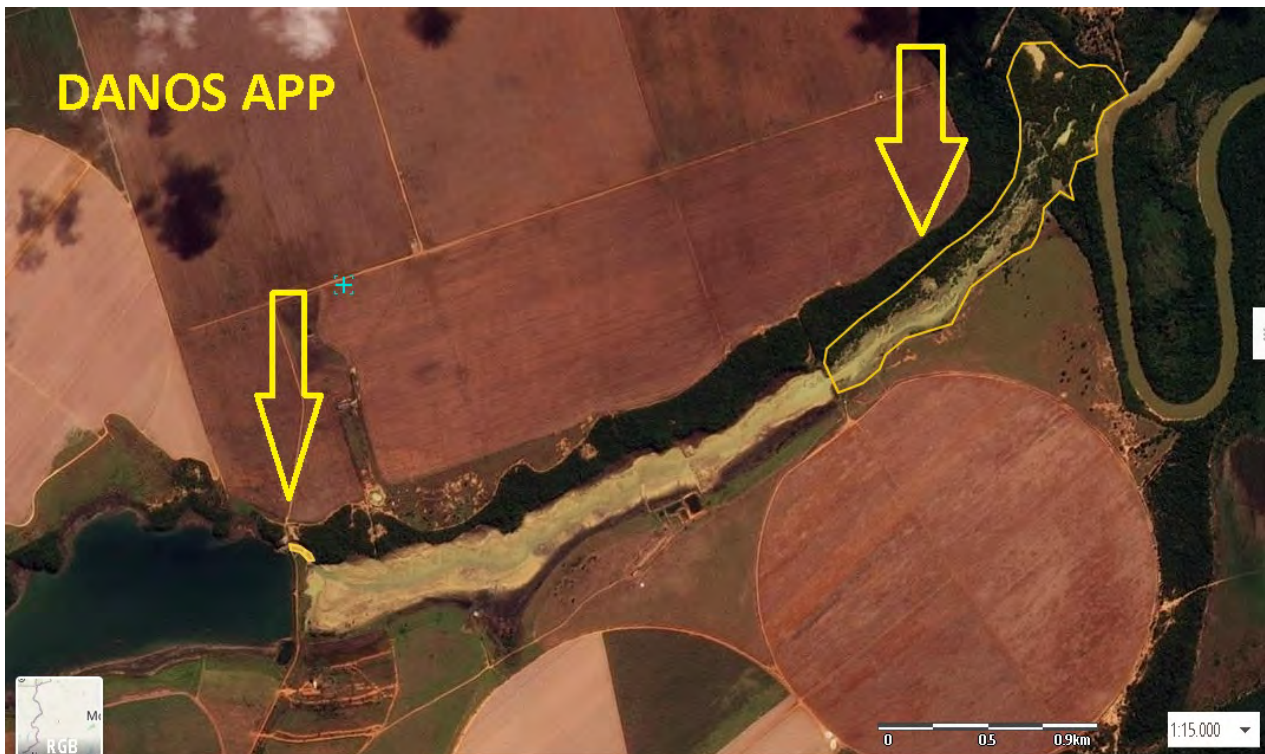
MATERIAL 1

ENVOLVIDO NR. 1	SITUAÇÃO OUTROS - SITUACAO DO MATERIAL	QUANTIDADE 3	UNIDADE P / V UNIDADE
OBJETO TIPO DE MATERIAL - OUTROS			
INFORMAÇÕES COMPLEMENTARES CROQUIS DA FAZENDA SANTO AURÉLIO (5.548 HA), COM DESTAQUE PARA 278 HA DE BARRAGENS ROMPIDAS (B1 E B2), NAS COORDS. 17°17'1.36"S / 46°30'49.54"W, QUE LANÇARAM ÁGUA AO RIBEIRÃO E RIO PARACATU, CAUSANDO EROSIÃO, DANOS AMBIENTAIS E SOCIAIS.
