Relatório Técnico NUCOM : 021/2004

| Empreendimento: VIAÇÃO MORRO ALTO LTDA | Infração: Gravíssima |
| Atividade: Posto de abastecimento de combustíveis automotivos | |
| Referência: Relatório de Vistoria nº 06705/2004 | |

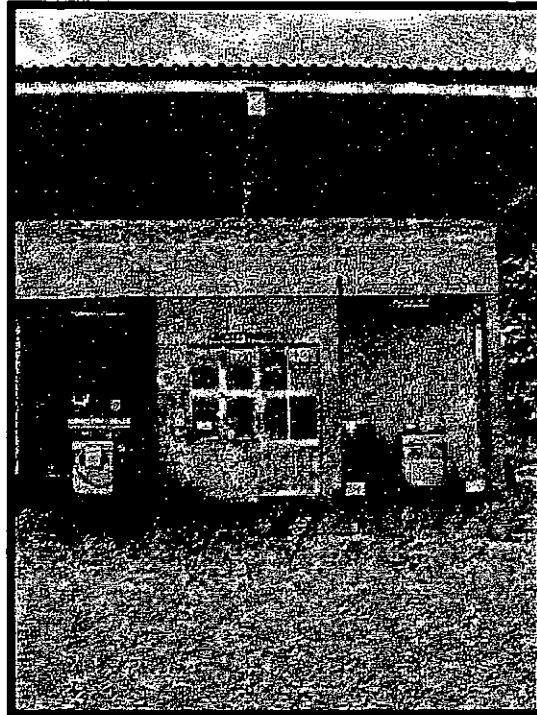
Os efluentes líquidos (mistura de água, e poluentes a base de hidrocarbonetos) oriundos da atividade de abastecimento e descarga de combustíveis, ou mesmo de derramamentos, escorrem pelo piso de paralelepípedo deságuam direto no pátio, sem sofrerem nenhum tipo de tratamento. Este procedimento constitui flagrante descumprimento ao disposto na Deliberação Normativa do COPAM nº 050/2001, Art. 6º, e norma técnica NBR 7505-1 da ABNT e caracteriza-se como infração gravíssima, segundo os termos do Decreto nº 39.424 de 5-2-1998, Art. 19, § 3º, inciso 4, parcialmente alterado pelo Decreto nº 43.127 de 27-12-2002.

Figura 01: Área de abastecimento.

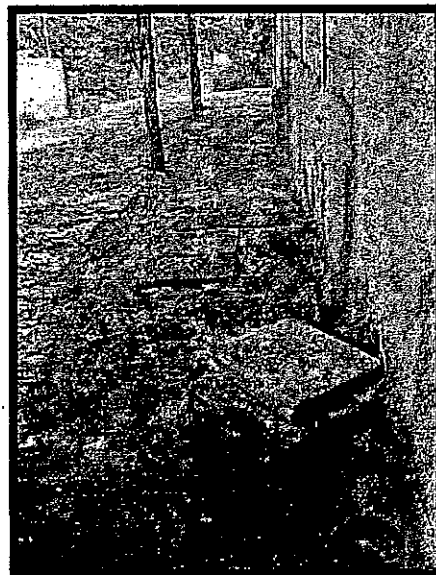
Figura 02: Sistema separador de água e óleo instalado em via pública.
