Parecer Técnico de Renovação de Licença Ambiental (em fase de operação)

nº 0196901/2019

EMPREENDEDOR: Posto Curva do Retiro Ltda.

Relatório Fotográfico do Posto Curva do Retiro Ltda.

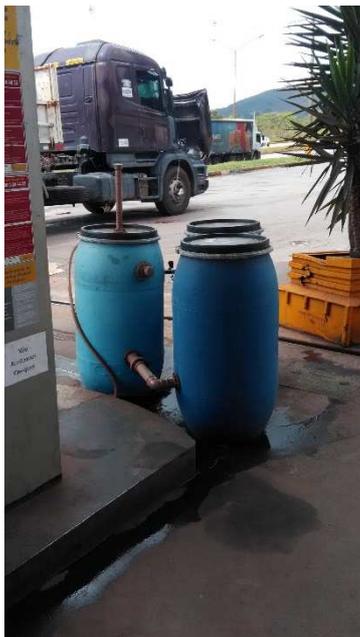
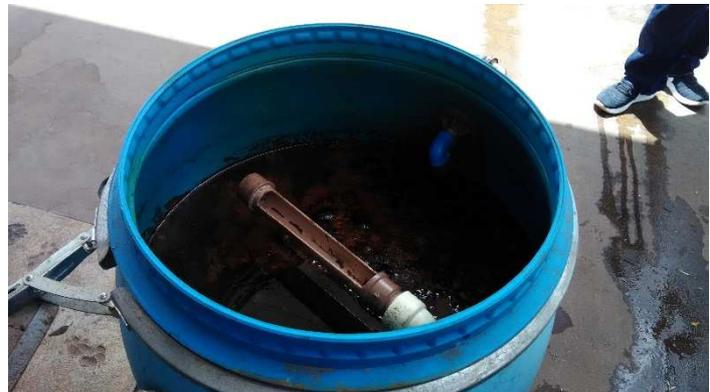
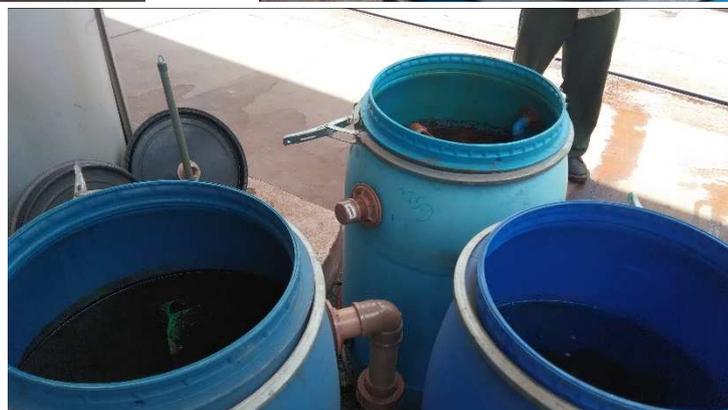
Fotos 7, 8 e 9 – Sistema de remediação ambiental.

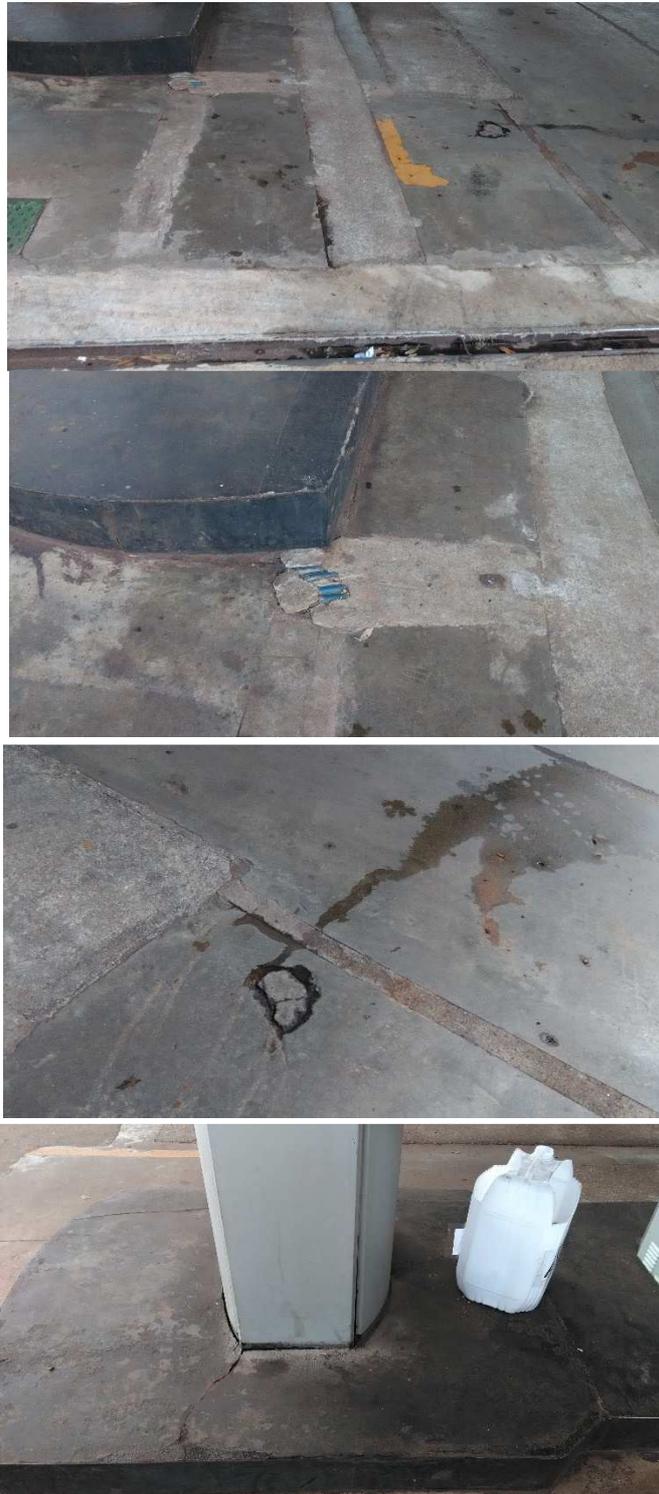
Os pisos das áreas de abastecimento de combustível são impermeáveis, de concreto, com remendos, mas em bom estado geral. Entretanto, na Pista 1 há a presença de algumas trincas, que exigem a aplicação de um selante, a fim de evitar a infiltração de contaminantes através dessas frestas.

Fotos 10, 11, 12 e 13 – Trincas no piso e em uma das ilhas da Pista 1.

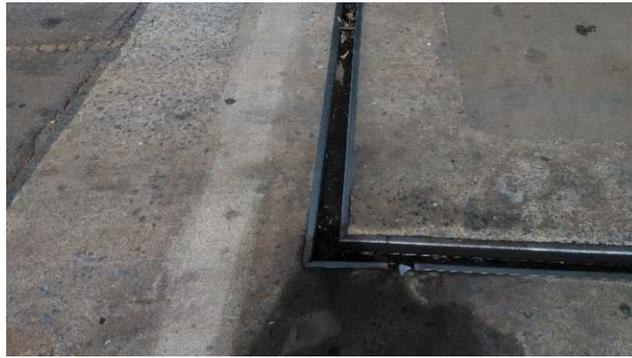
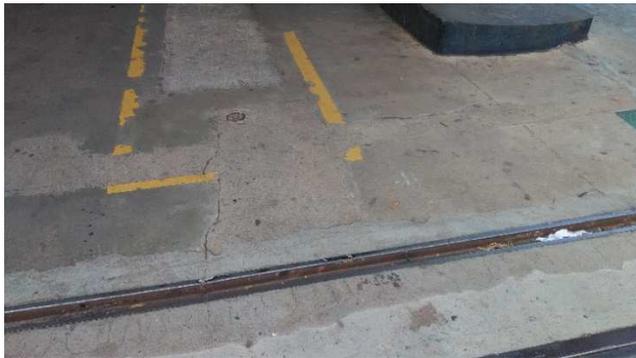
Há canaletas de contenção que direcionam os efluentes potencialmente contaminados com resíduos oleosos e graxas à caixa separadora de água e óleo – SAO, que retém a fração oleosa e resíduos sólidos. Em vistoria ao local, verificou-se que as canaletas se encontravam com acúmulo de detritos. Recomenda-se a limpeza periódica das mesmas, a fim de evitar entupimentos e transbordamentos dos efluentes coletados pelas mesmas, o que tornaria o sistema ineficiente.

Fotos 14 e 15 – Canaletas com acúmulo de detritos.

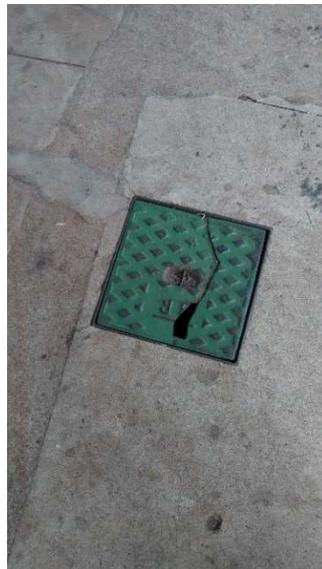
Foto 16 – Caixa de passagem de energia elétrica
com a tampa rompida, localizada na Pista 1.

Há no piso da Pista1, uma caixa de passagem com a tampa rompida. Solicita-se a substituição da tampa rompida e a vedação da mesma, uma vez que esse tipo de caixa não é capaz de conter eventuais vazamentos que possam ocorrer.

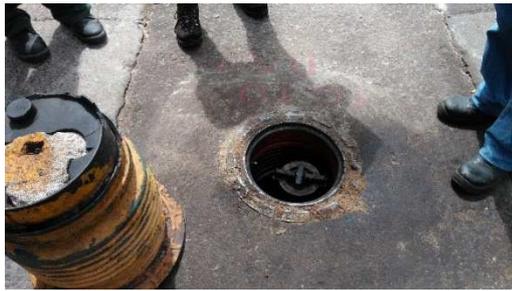
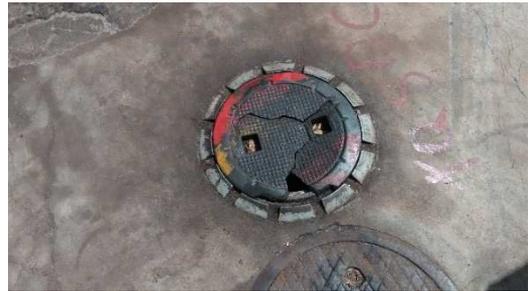
Os pisos das áreas de descarga são impermeáveis, de asfalto, em bom estado. Verificou-se, em vistoria ao local, que as bocas de descarga dos tanques da área de descarga 1, se encontram desprovidas de suas tampas. Portanto, solicita-se que as devidas tampas sejam providenciadas.

Fotos 17 e 18 – Bocas de descarga sem tampa.

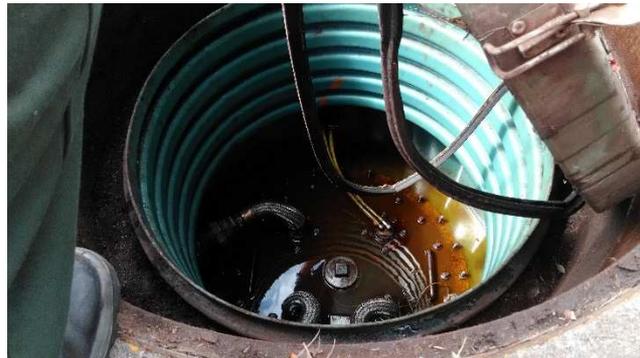
Foto 19 – Boca de acesso ao poço de visita sem vedação,
com acúmulo de água.

Uma das tampas da câmara de acesso ao poço de visita de um dos tanques encontra-se desprovida de vedação, ocasionando o acúmulo de água na mesma. Portanto, solicita-se que a devida vedação seja providenciada.

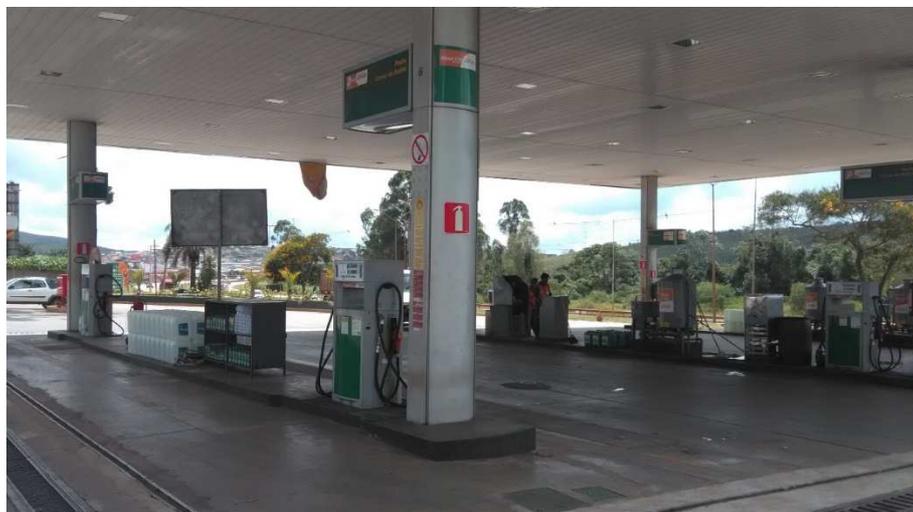
Foto 20 – Filtro de água localizado ao lado do filtro prensa na Pista 1.

O *sump* de um dos filtros prensa encontra-se também com água acumulada, oriunda do filtro de água localizado na Pista 1. Portanto, solicita-se a retirada do filtro daquele local.

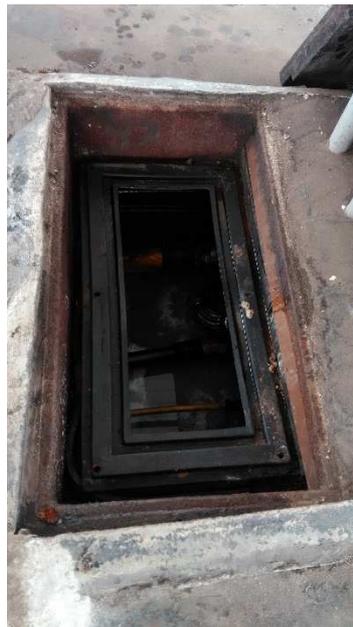
Foto 21 – Sump do filtro prensa na Pista 1,
com acúmulo de água oriunda do filtro de água.

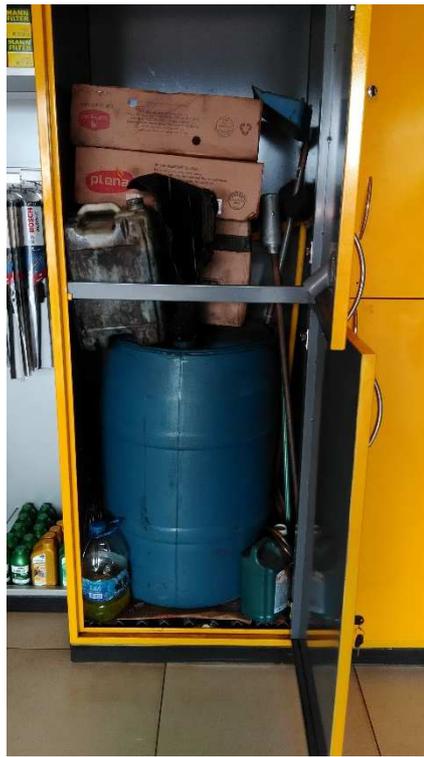
Ressalta-se que, referentemente à licença vigente, não houve comprovação do recolhimento do óleo usado, por todo o período de vigência da mesma.

Foto 23 – Armazenamento do óleo usado
na área de troca de óleo 2.

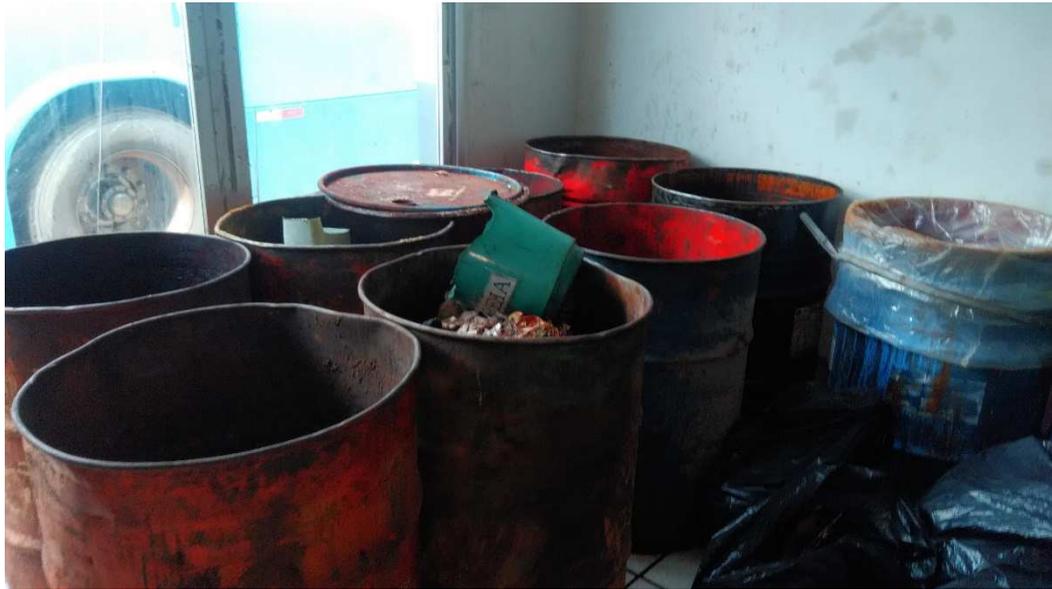
Ressalta-se que, referentemente à licença vigente, não houve comprovação do recolhimento dos resíduos perigosos por um longo período de vigência da mesma.

Foto 25 – Armazenamento do óleo usado no abrigo temporário de resíduos perigosos.

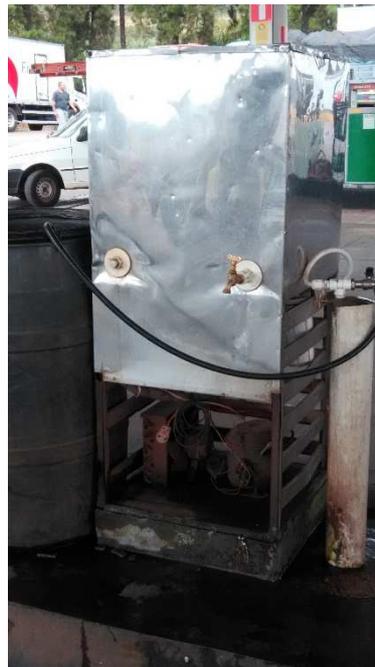
Foto 26 - Bebedouro industrial disposto na pista de abastecimento.

Ressalta-se que se encontra disposto na pista de abastecimento, um bebedouro industrial, o que representa risco de explosão, uma vez que o acionamento do motor do mesmo pode gerar faíscas. Solicita-se a retirada do bebedouro da pista e a disposição do mesmo em local protegido.
