## RELATÓRIO FOTOGRÁFICO

### Usina de reciclagem de lixo do município de Aimorés

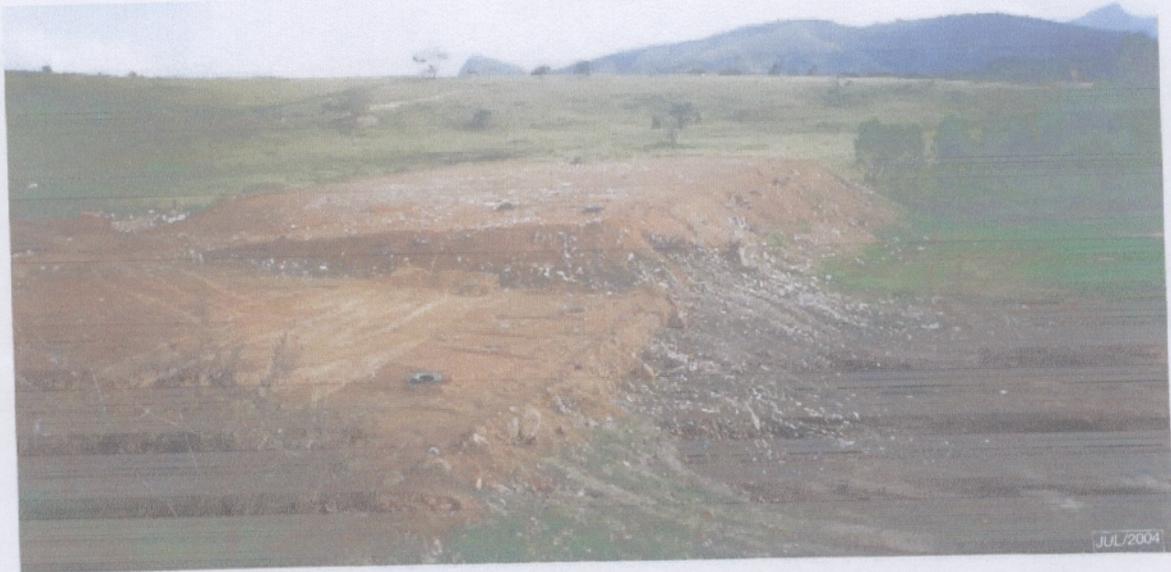
Foto 01: Área do aterro de rejeitos

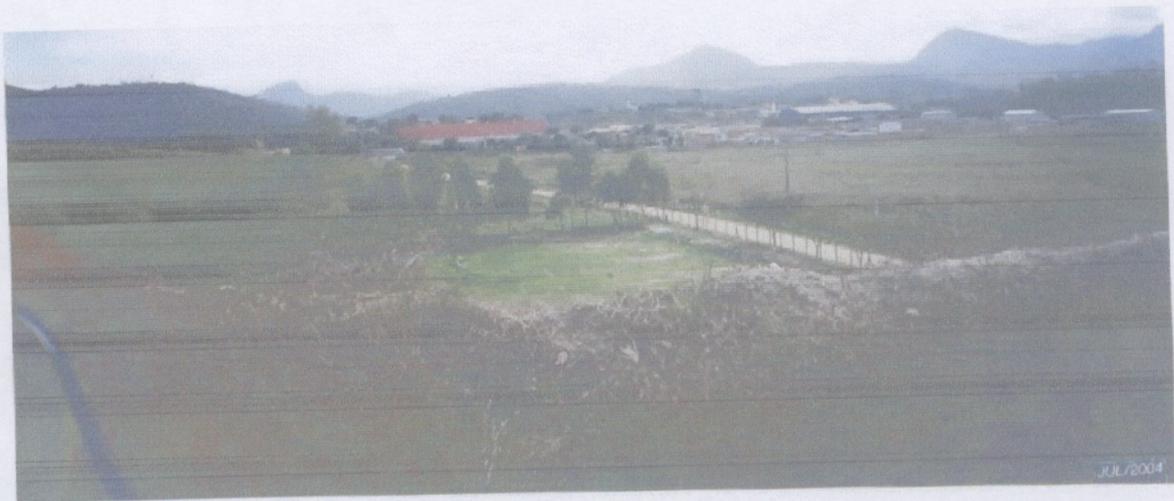
Foto 02: Vista da área do aterro, evidenciando a proximidade com residências.

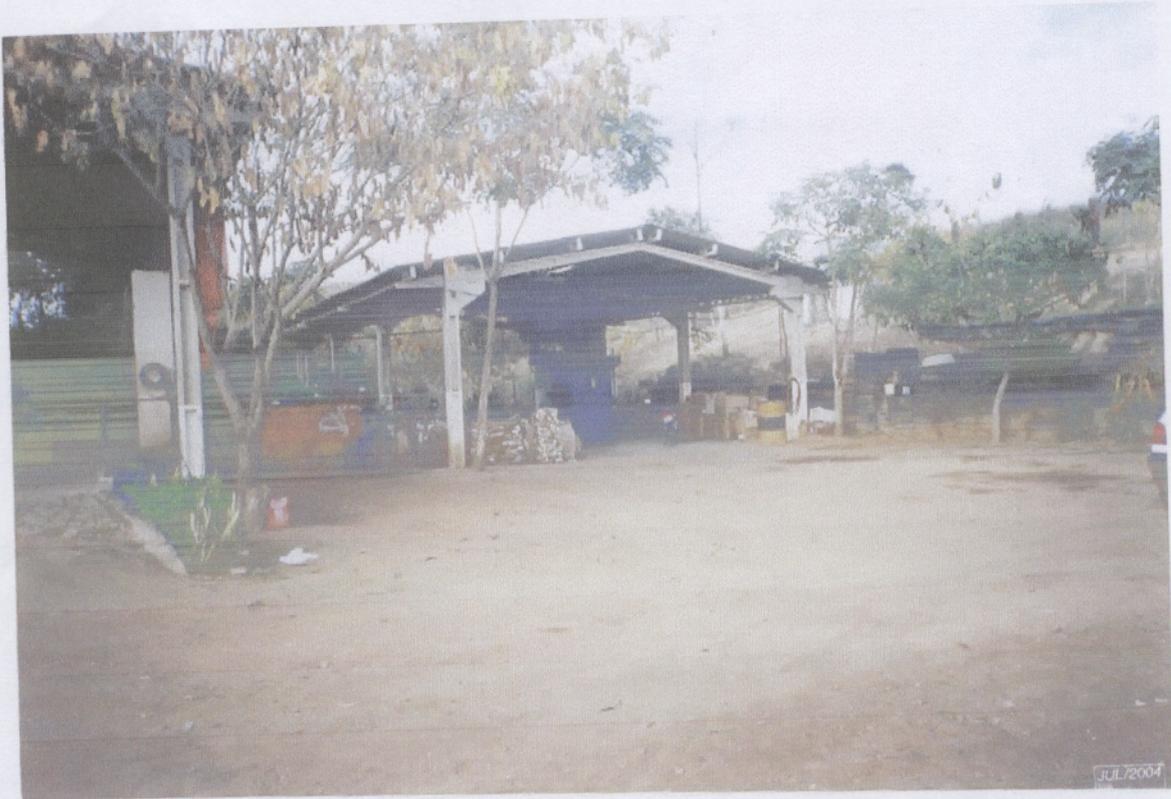
Foto 03: Galpão de triagem do lixo

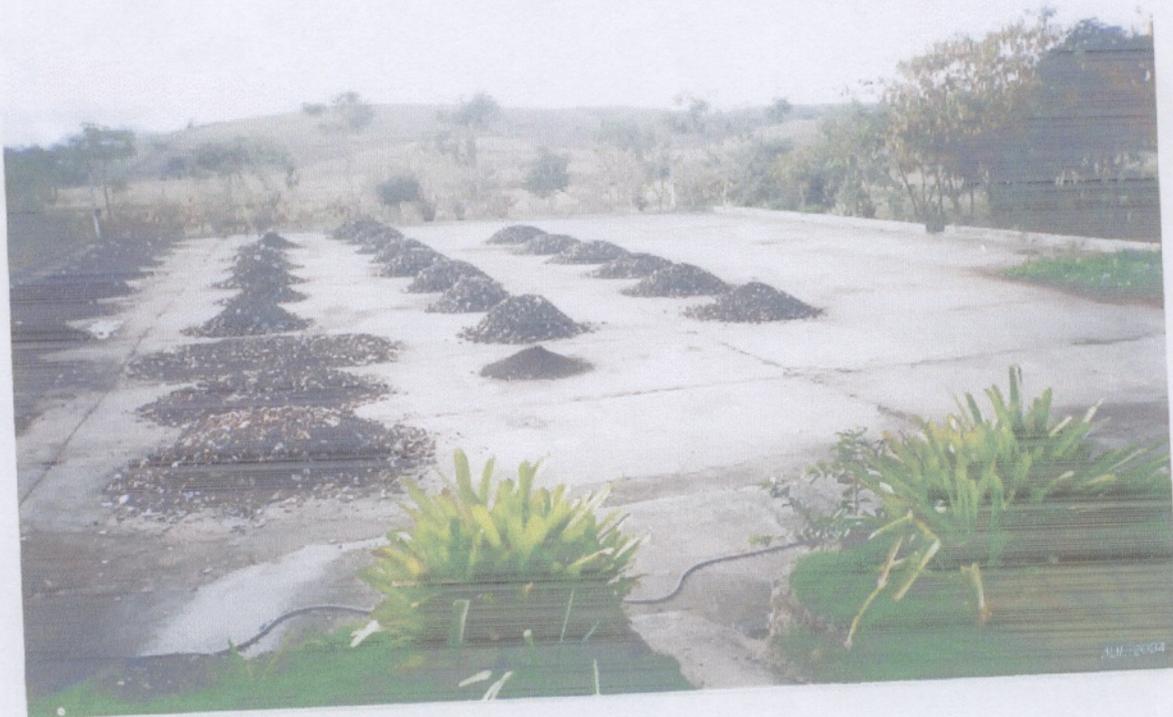
Foto 04: Pátio de compostagem
