LEVANTAMENTO FOTOGRÁFICO

Prefeitura Municipal de Capitão Andrade

Atendimento à DN COPAM 52/2001

Processo nº 12642/2005/001/2005

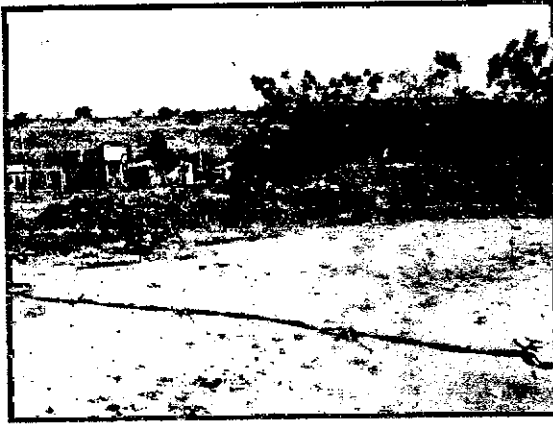
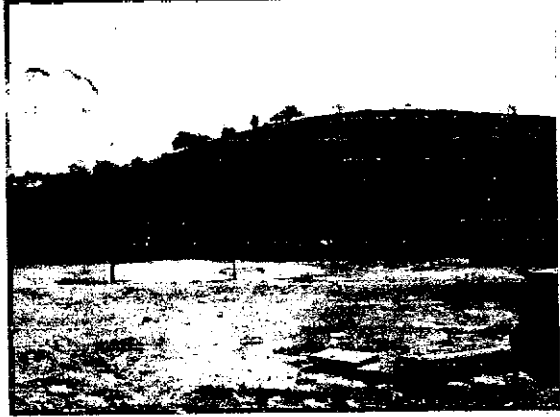
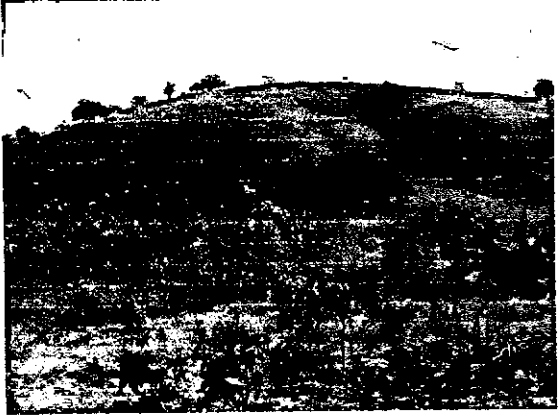
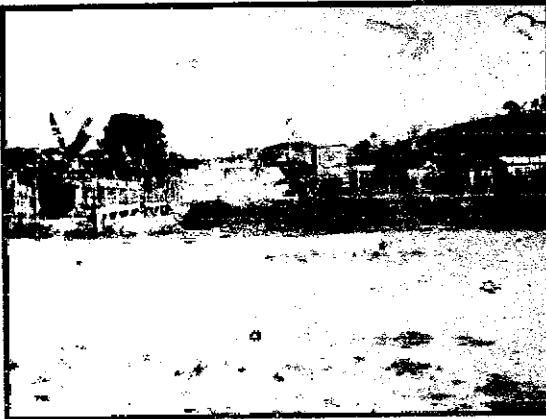
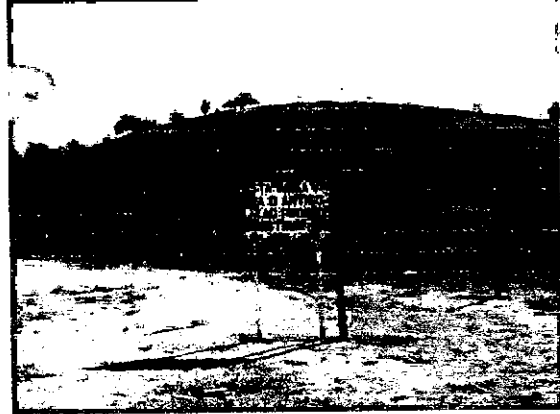
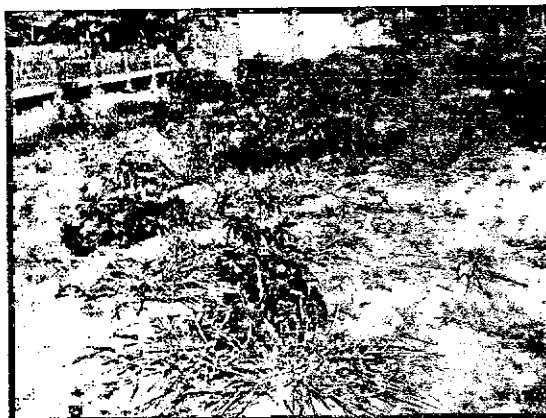
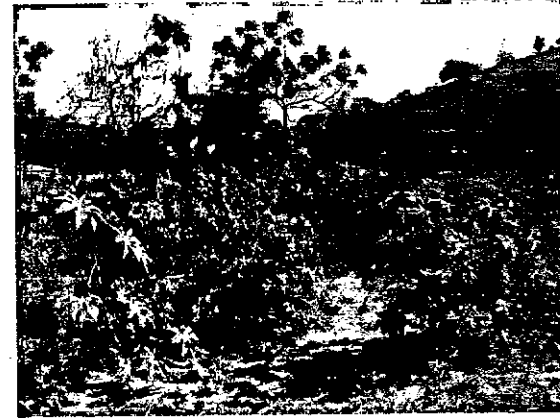
Na oportunidade vistoriou-se o antigo depósito de lixo, onde era feita que a área está criada, identificada e com crescimento espontâneo de vegetação.

- verificou que em uma porção da área está sendo utilizado para diárias, foram feitas, torna-se necessário reparar a rede, cerca executar uma drenagem pluvial a montante da massa de lixo aterrada.

FOTOS DA AREA ANTIGA- área cercada e identificada, área urbana, residências no entorno, ausência de revegetação e drenagem pluvial, presença de crescimento espontâneo de vegetação em pontos isolados.

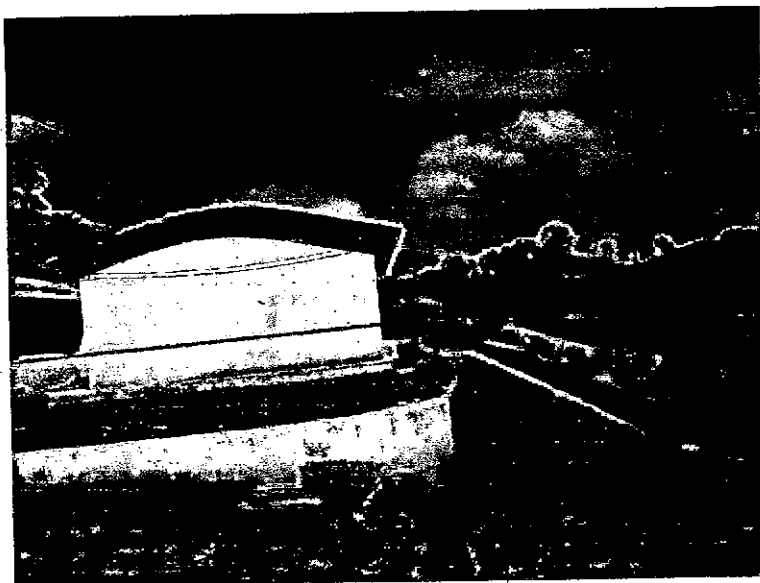
AREA ATUAL- FOTO 1- Vista parcial da usina. Paisagismo implantado

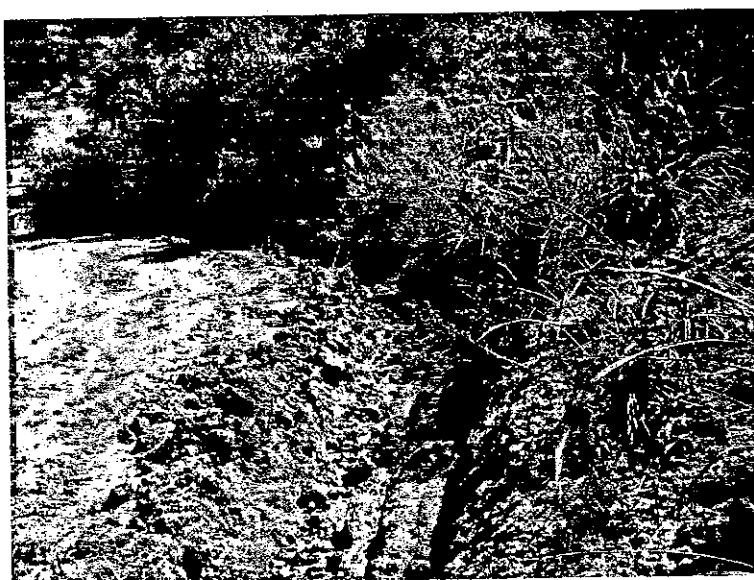
AREA ATUAL- FOTO 3- Drenagem pluvial implantada

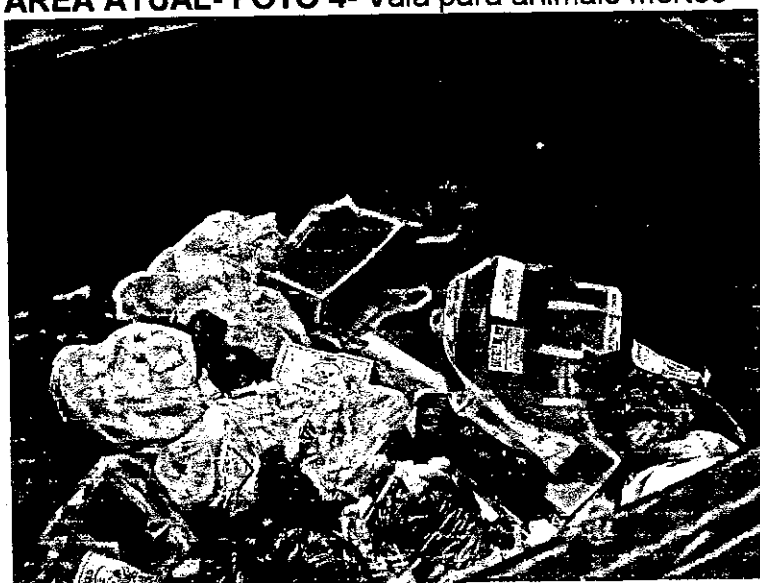
AREA ATUAL- FOTO 5- Fosso de resíduos de saúde-Acondicionamento dos resíduos inadequadamente.

- Havia falha no vegetado dentro da área.
 A Prefeitura foi orientada sobre o cumprimento das regulamentações sobre resíduos de saúde, a saber:
 RDC ANVISA 306/04
 Resoluções CONAMA 358/05
 DN COPAM 97/06
