Parecer Técnico PCH 008/2005  
Processo COPAM: 1307/2002/002/2005

## PARECER TÉCNICO

Empreendedor: ABC Energia Ltda	Classe: II (DN 01/1990)
Empreendimento: PCH Inhapim	Classe: 3 (DN 74/2004)
Atividade: Geração de energia elétrica	
Endereço (empreendedor): Rua Agenor Goulart Filho, Nº 20, Aptº 202, Belo Horizonte	
Localização (empreendimento): rio Caratinga – Coord. Geográficas 19º 31' 54" S - 42º 07' 23" W	
Município: Inhapim	
Consultoria: ABC Energia Ltda, Poente Engenharia, Geometalúrgica, Engeo Geografia e Engenharia Ambiental Ltda, Amplo Treinamento e Consultoria S/C Ltda, Biosistemas Estudos e Projetos Ambientais Ltda, Biota Estudos Ambientais Ltda, Aqua Condutoria e Recuperação de Ambientes Aquáticos Ltda, Proambiental Consultoria em Meio Ambiente.	
Referência: Defesa de Auto de Infração Nº 001628/2004

**RELATÓRIO FOTOGRÁFICO**

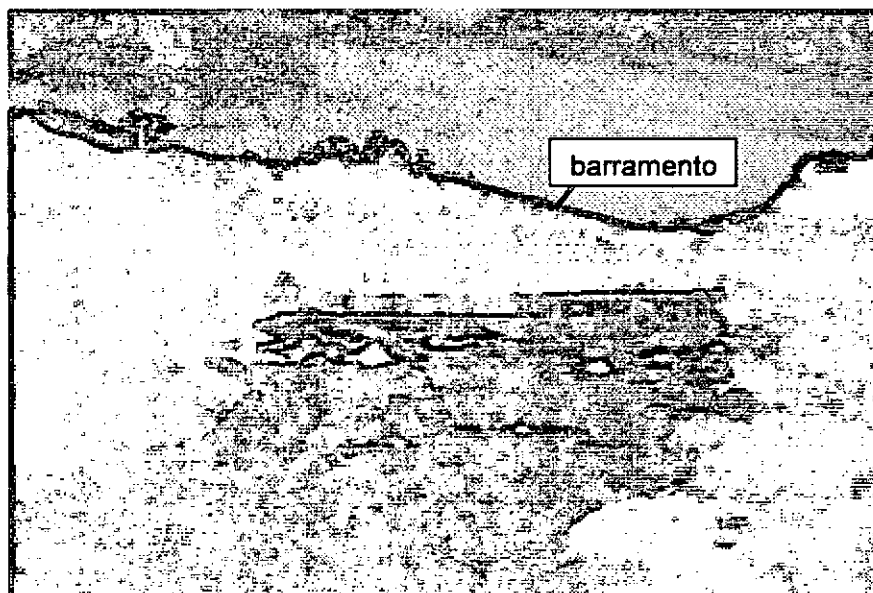
**Foto 01 – Rio Caratinga – Barramento/ vista frontal**

Foto tirada antes da intervenção – quando ainda era possível identificar vegetação sobre a estrutura do canal de adução – à esquerda da foto – na margem direita do rio.

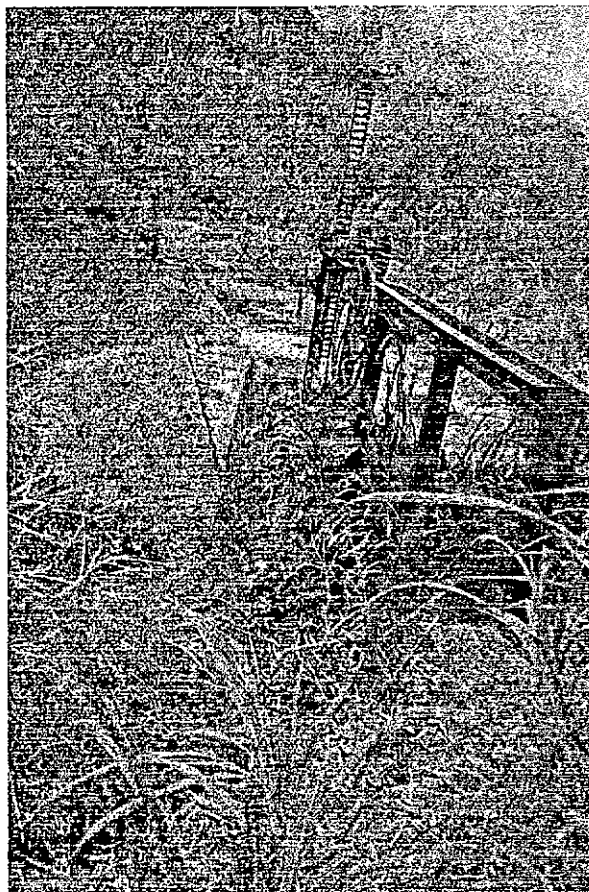
**Foto 03 - Barramento – vista lateral**  
Comporta do canal de adução antes da intervenção do empreendedor.

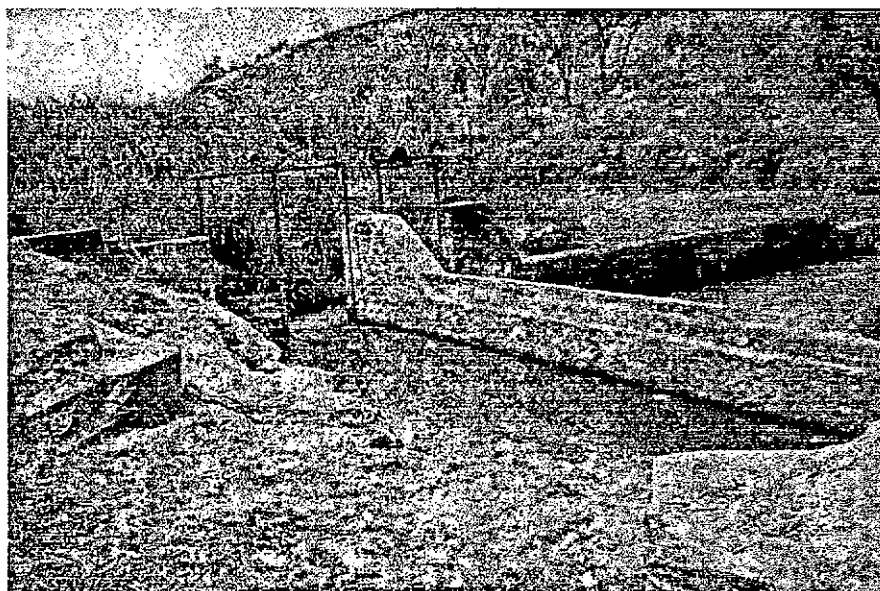
**Foto 04 – Canal de adução/ comporta/ barramento – vista frontal**

Comporta e canal de adução após intervenção do empreendedor.

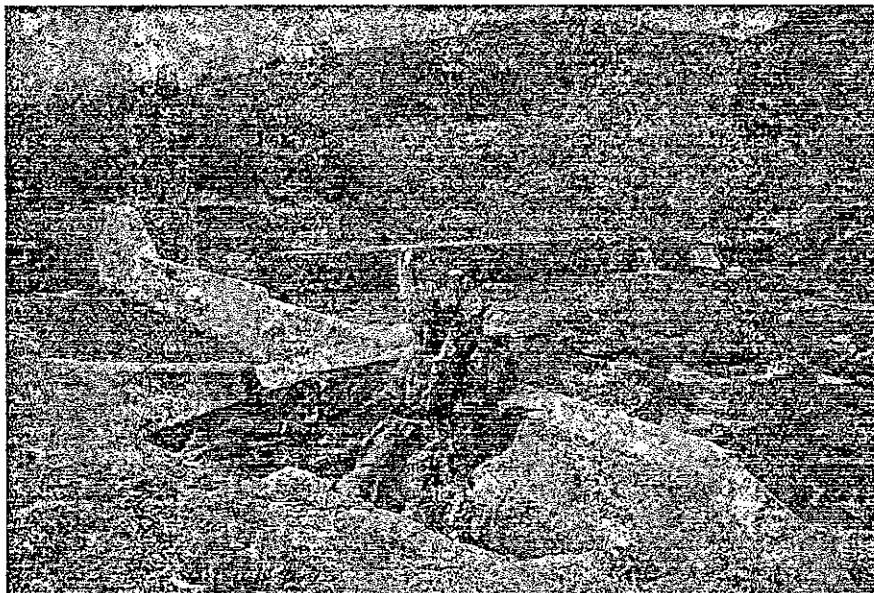
**Foto 05 – Canal de adução/ comporta/ barramento – vista frontal**  
Estruturas após intervenção do empreendedor.

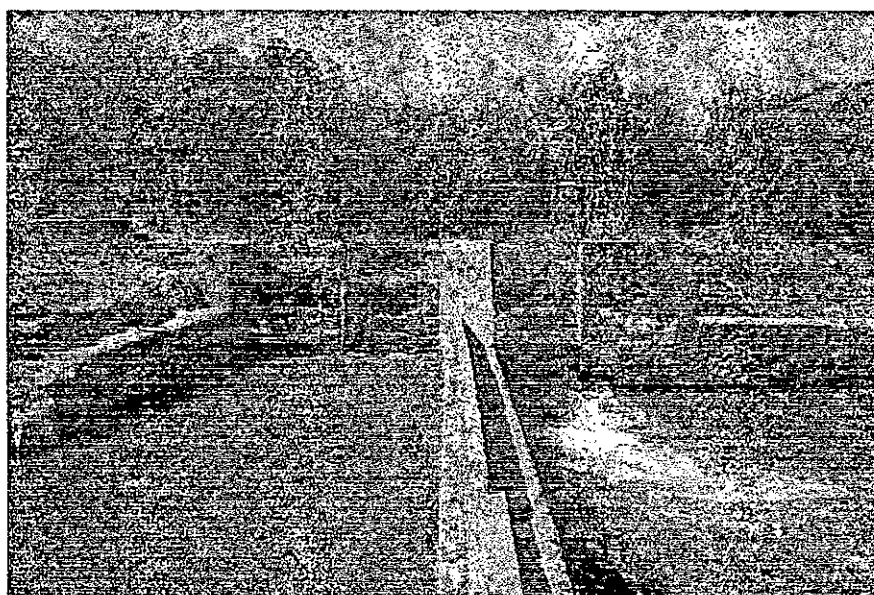
**Foto 06 – Canal de adução/ comporta – vista frontal**  
Comporta e canal de adução após intervenção do empreendedor.

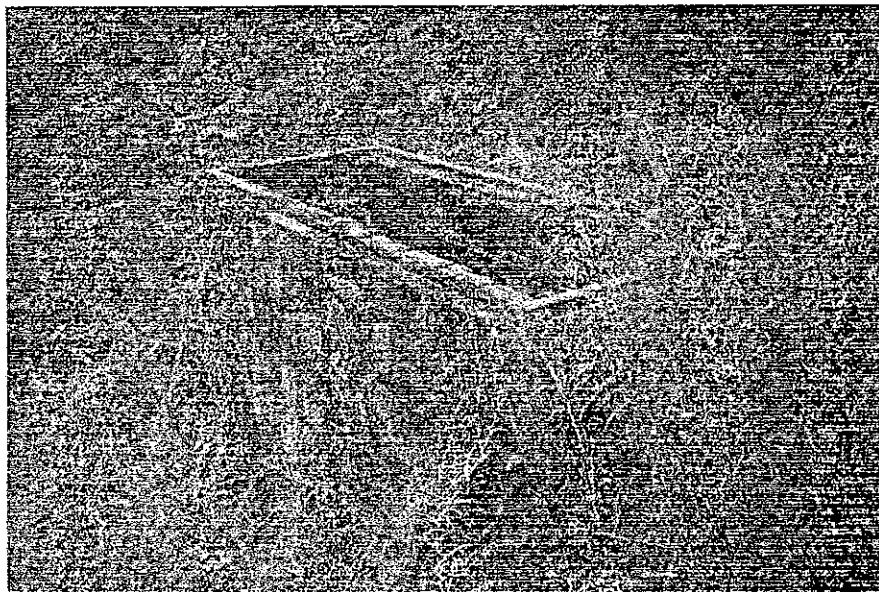
**Foto 07 – Câmara de carga**  
Estrutura antes da intervenção do empreendedor

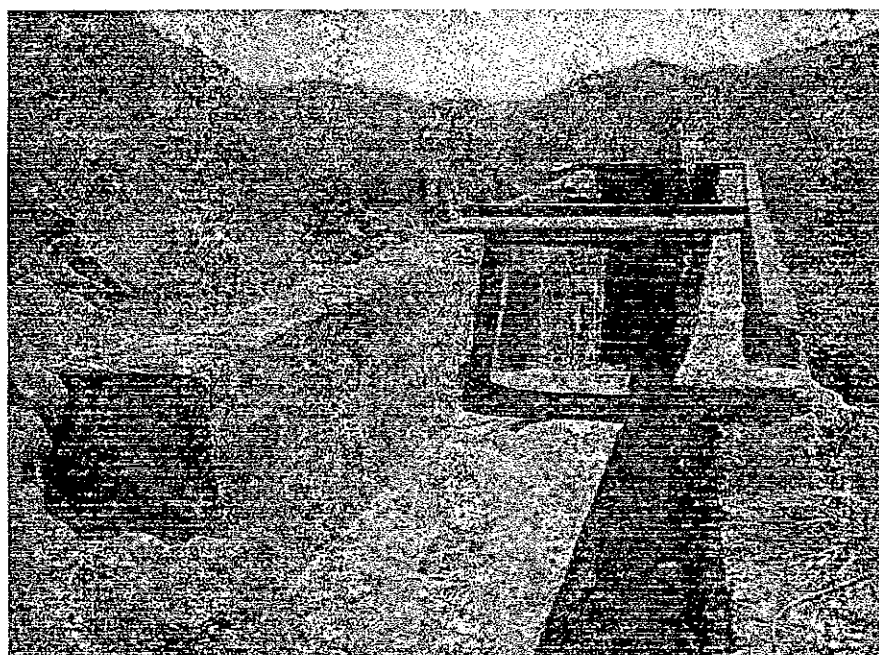
**Foto 8 – Câmara de carga**  
Estrutura após intervenção realizada pelos funcionários da ABC Energia.

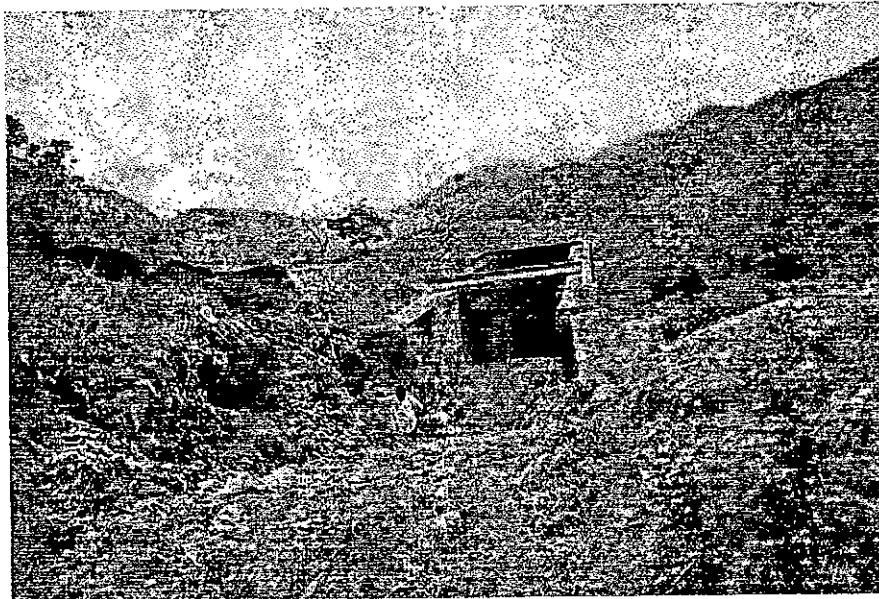
**Foto 09 – Câmara de carga**  
Estrutura durante a intervenção realizada pelos funcionários da ABC Energia.

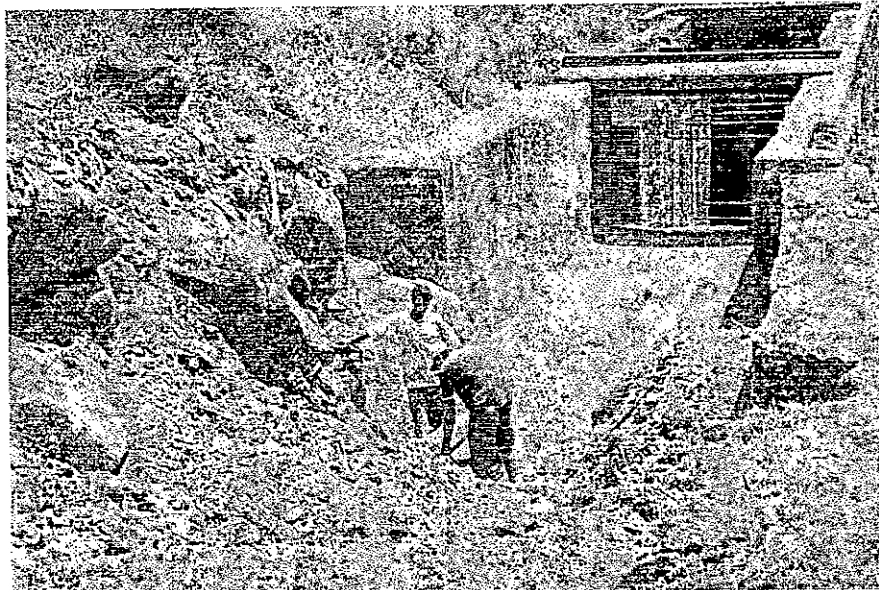
**Foto 10 – Câmara de carga**  
Estrutura durante a intervenção realizada pelos funcionários da ABC Energia. Detalhe do perfil do solo/resíduo compactado ao longo dos anos.

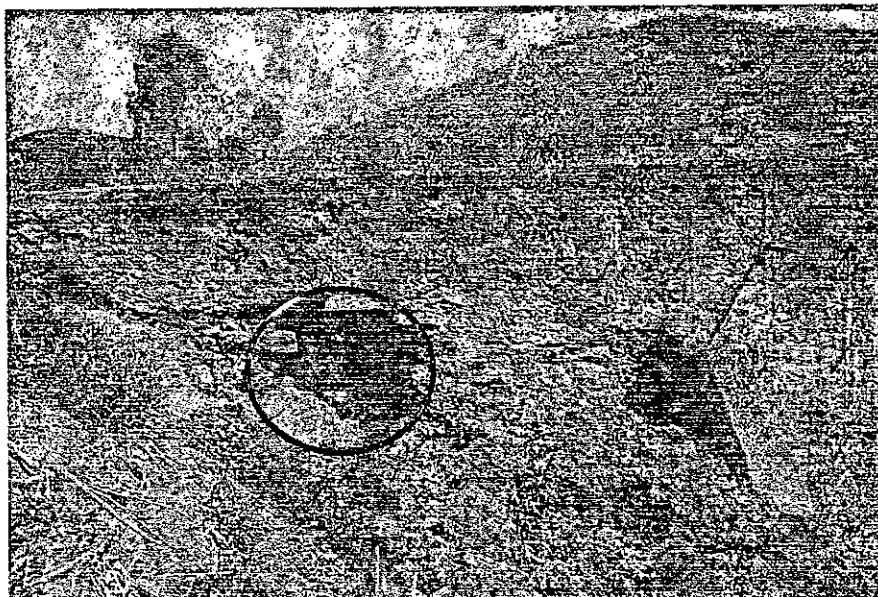
**Foto 11 – Câmara de carga**

Perfil da estrutura antes da intervenção realizada pelo empreendedor. A ruptura na estrutura teria sido utilizada durante a remoção dos resíduos, como indicado nas fotos 13 e 14, a seguir.

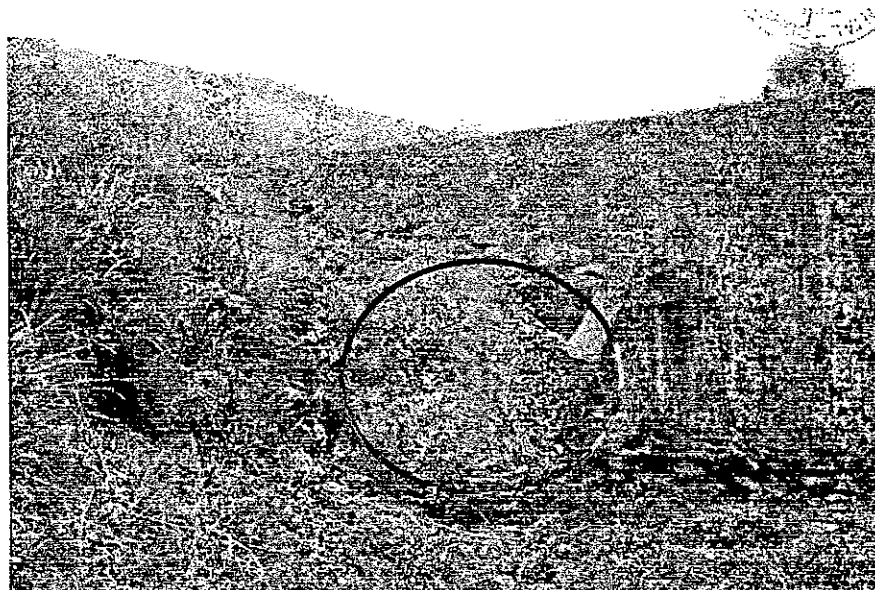
**Foto 12 – Câmara de carga**

A retirada do lixo de uma situação de aparente equilíbrio (compactado ao longo dos anos) e a sua disposição em área "perto de onde estava" também apresenta riscos de contaminação do curso d'água. Uma das fotos apresentadas na defesa do empreendedor (e em anexo) reflete bem essa situação, pois o lixo retirado das estruturas foi disposto provisoriamente ao lado da câmara de carga, às margens do rio Caratinga, sem a adoção de nenhuma medida de contenção, ou seja, totalmente exposto às possíveis intempéries.

Estrutura durante a intervenção realizada pelo empreendedor. Observe que, ao contrário do fato defendido pelo empreendedor, não houve carreamento ou lavagem do resíduo do interior da câmara. A pilha de resíduos fotografada não sugere carreamento, mas uma disposição "ordenada" dos resíduos retirados da câmara.

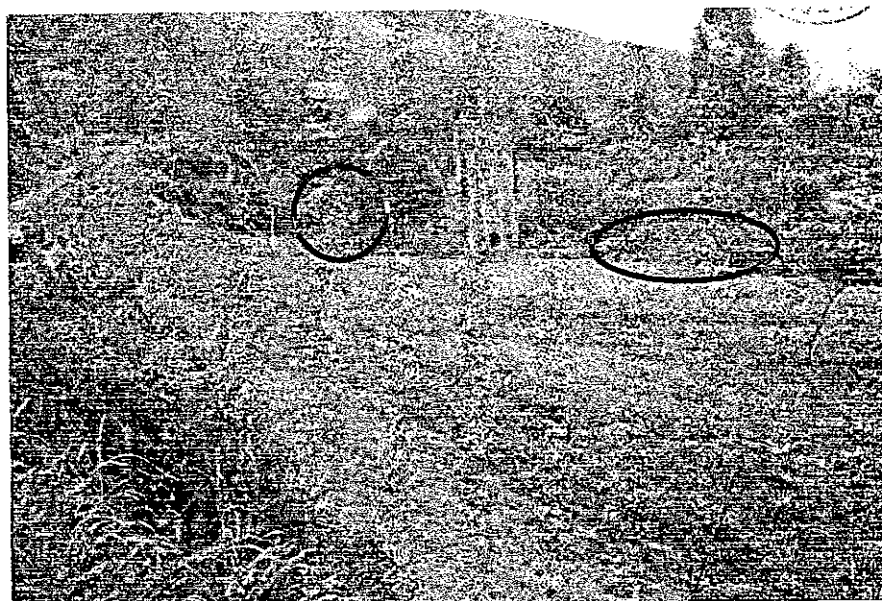
**Foto 13 – Câmara de carga**

Estrutura durante a intervenção realizada. A foto mostra duas pilhas de resíduos ao lado da câmara. Durante a vistoria em outubro de 2004 o resíduo já havia sido retirado do local.

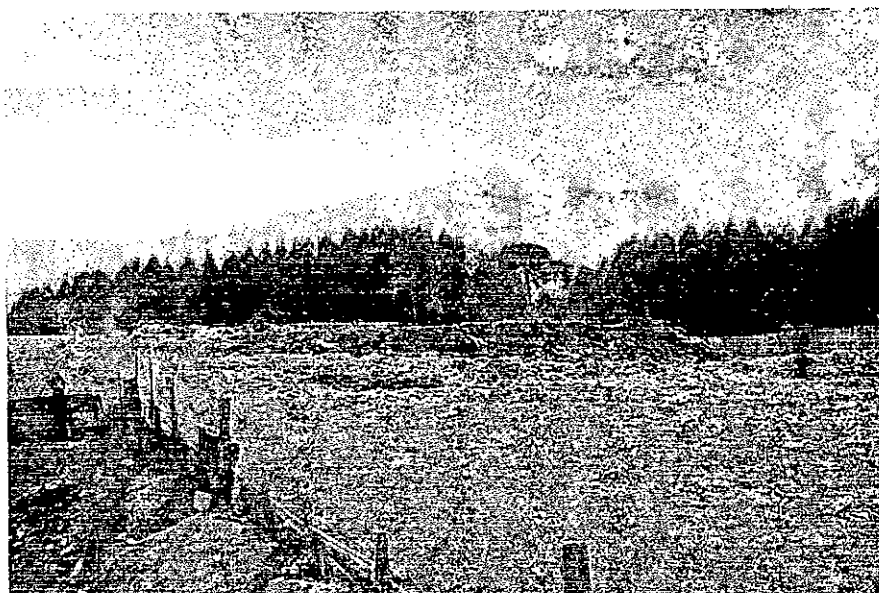
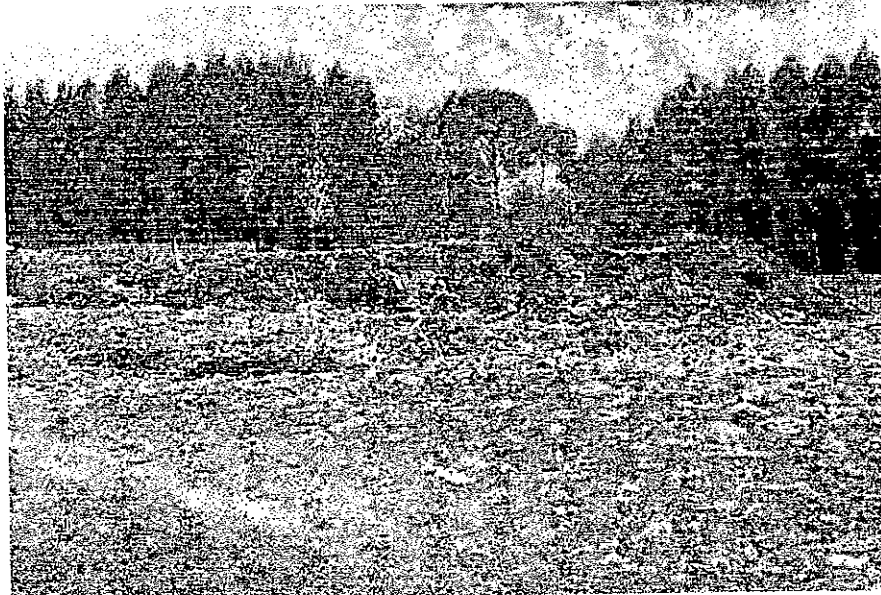
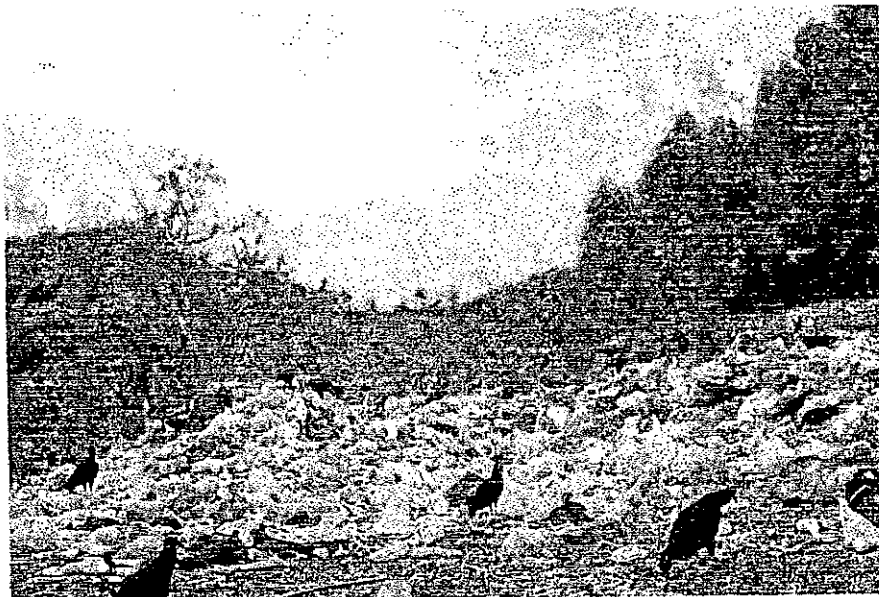
disposição dos resíduos sólidos urbanos das cidades de Inhapim e Ubaporanga. Entretanto, tal área, em funcionamento há aproximadamente 3 (três) anos, não apresenta condições mínimas de receber nenhum resíduo, tendo sido a administração municipal atuada recentemente pelas más condições de funcionamento do local. Assim sendo, o problema do destino do lixo foi apenas transferido de local, não devendo o empreendedor da PCH Inhapim vangloriar-se por uma medida efetuada em desacordo com os padrões ambientais e sanitários recomendados.

Situação em que se encontra a unidade de disposição de resíduos do município.

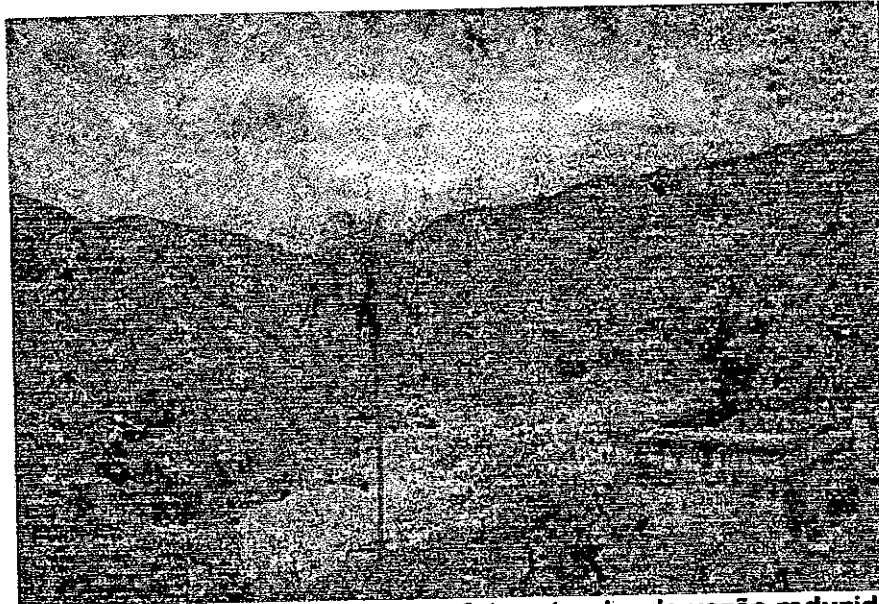
**Foto 17 – Antiga casa de força e futuro trecho de vazão reduzida - área onde será instalado o canteiro de obras**  
Área ocupada por pasto sujo e presença de indivíduos arbóreos.

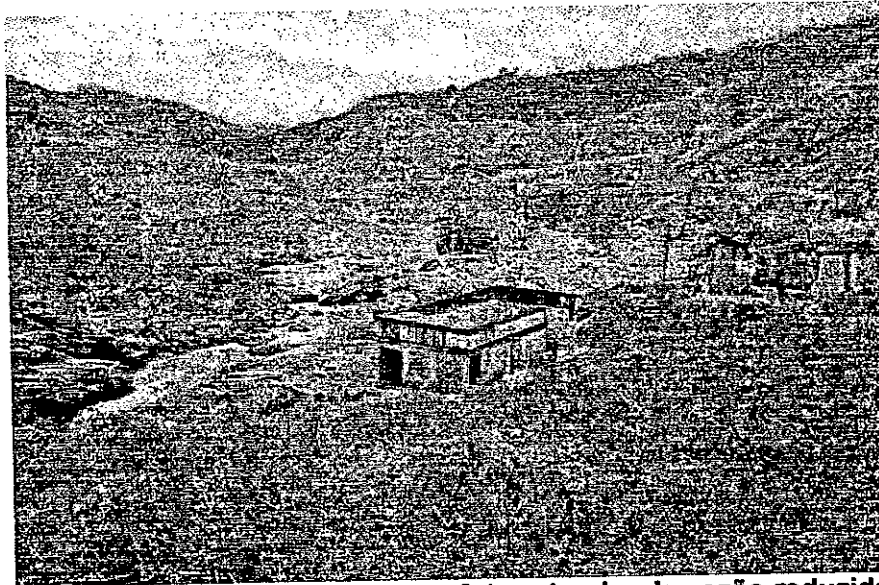
O corte de indivíduos arbóreos e a prática de queimada em pasto sujo foram considerados ações que caracterizam o início da instalação da PCH Inhapim, visto que se verificaram no entorno da antiga casa de força, área que, segundo informações prestadas no EIA (Estudo de Impacto Ambiental) e também nas Informações Complementares, seria o local de implantação do canteiro de obras.

**Foto 18 – Antiga casa de força e futuro trecho de vazão reduzida - área onde será instalado o canteiro de obras**  
Evidências da prática de queimada em área ocupada por pasto sujo e ausência de indivíduos arbóreos.

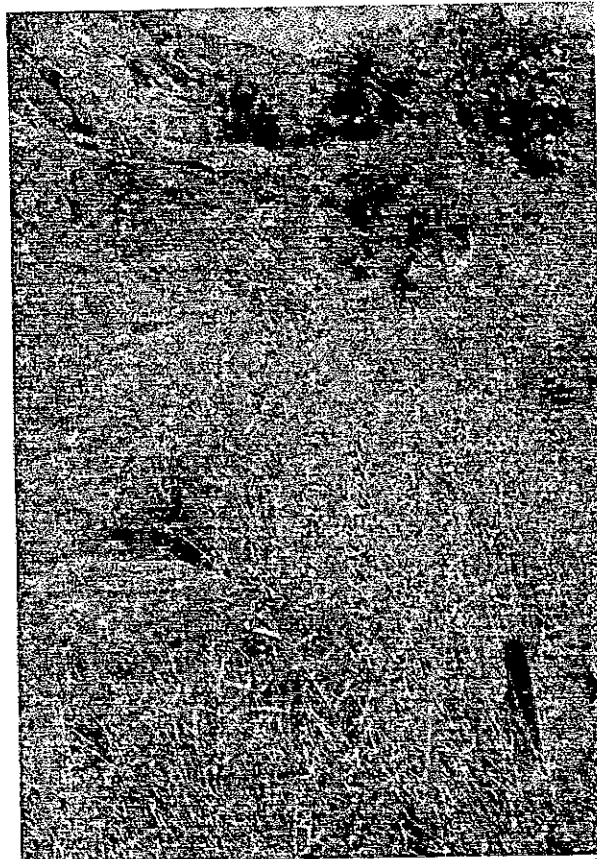
**Foto 19 – Acesso à área onde será instalado o canteiro de obras**  
Foto da área antes da intervenção.

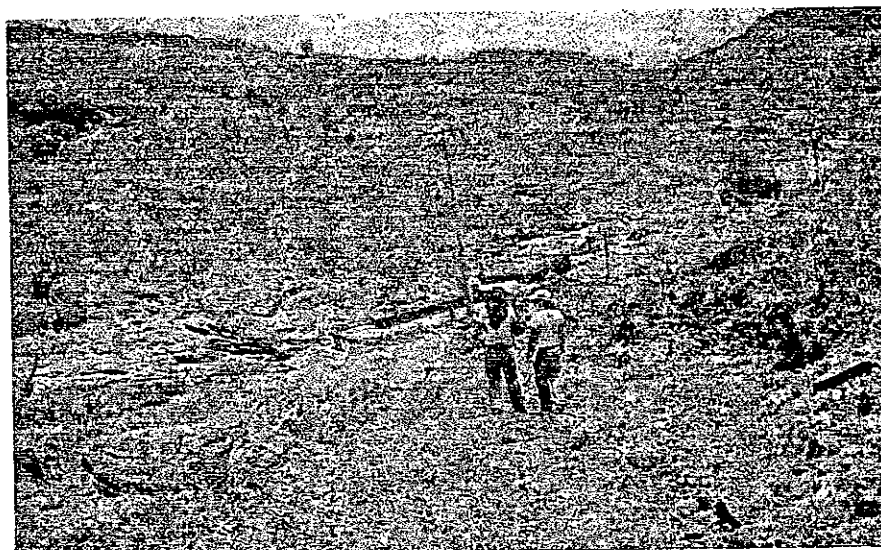
Diante do exposto, a FEAM afirma que o empreendedor da ABC Energia não teve a intenção de "restaurar via pública", porque a via objeto de autuação não é a estrada municipal mencionada no documento de defesa, mas o acesso vicinal que liga a referida estrada municipal ao canteiro de obra, localizado na margem do rio. Assim, o novo acesso aberto não visa beneficiar a comunidade, pois dá acesso somente à área de interesse do empreendedor.

**Foto 20 – Acesso à área onde será instalado o canteiro de obras**  
Foto da área após intervenção.

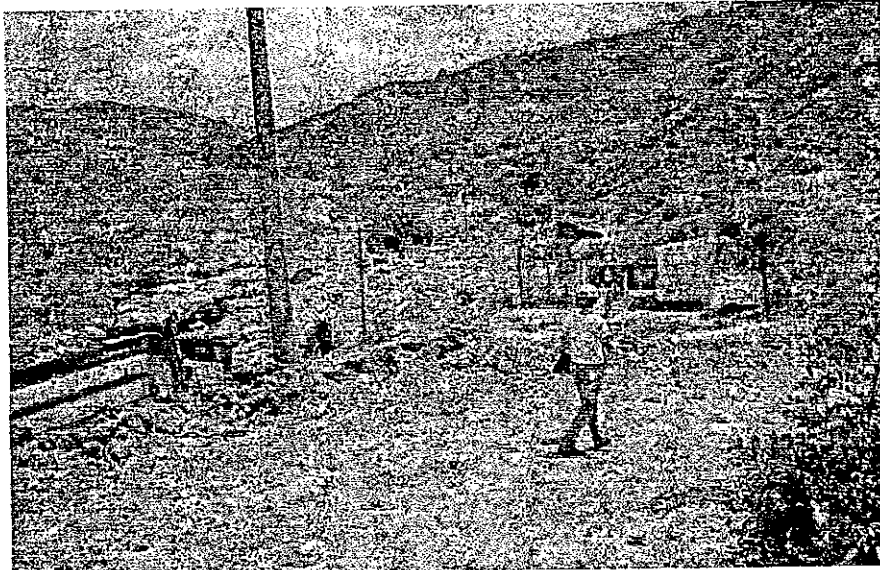
Foto 21 – Acesso à área onde será instalado o canteiro de obras  
Foto da área após intervenção.

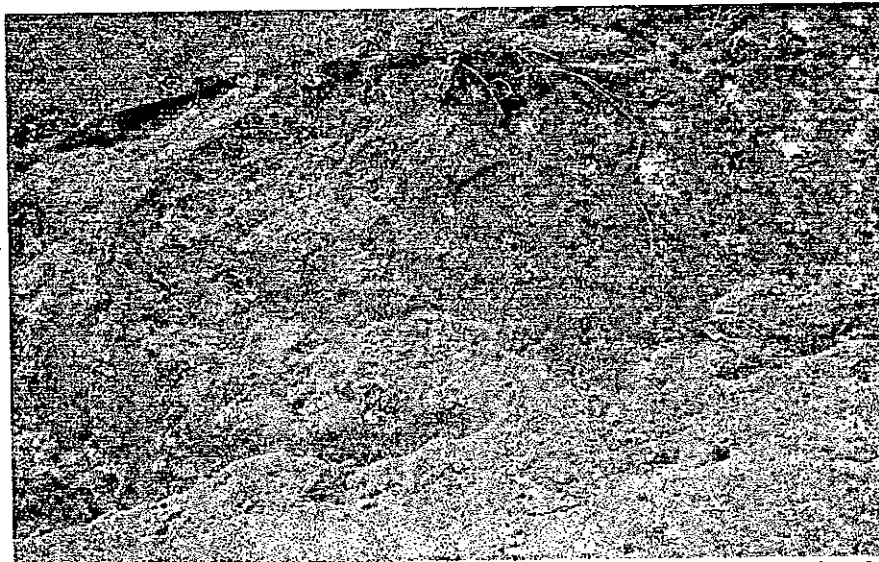
É oportuno salientar que a atividade referida, além de não ser licenciada, foi conduzida de forma inadequada, constituindo risco de erosão e assoreamento do curso d'água. Dentre as intervenções indutoras de impacto verificadas em campo, destacam-se: a mudança na topografia do terreno, a exposição de horizonte erodível do solo e a destinação inadequada dos sedimentos oriundos das áreas de cortes.

Foto 22 – Corte de terreno realizado para abertura de via de  
acesso ao canteiro

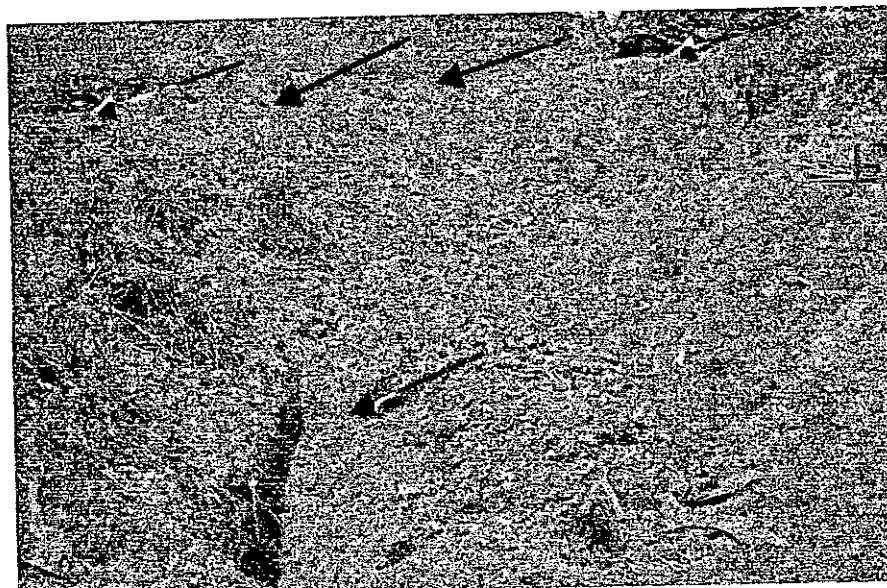
**Foto 23 – Área onde será instalado o canteiro de obras**  
Vista da movimentação de terra realizada no local, sem a adoção de medidas de controle.

A maioria dos impactos causados por estas intervenções pode ser minimizada ou mesmo evitada, se medidas de controle ambiental fossem implementadas. Nestes termos, solicita-se o deferimento de autuação.
