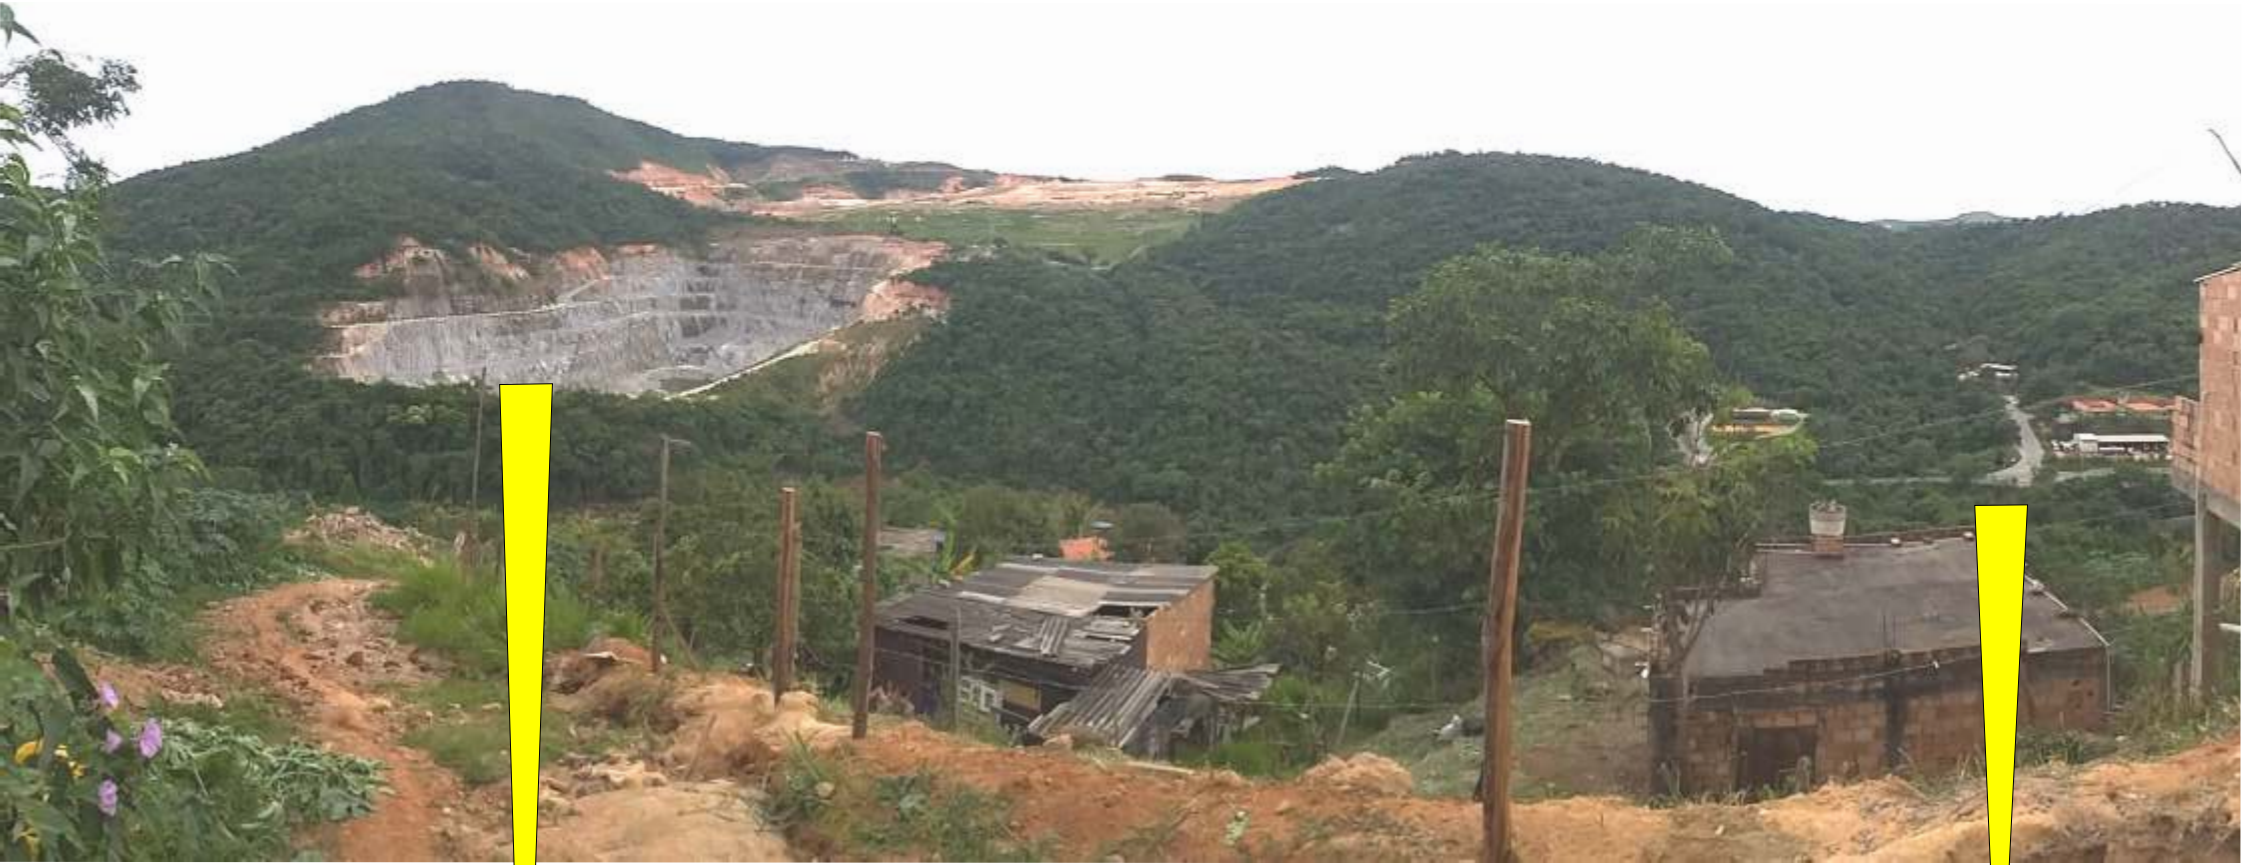
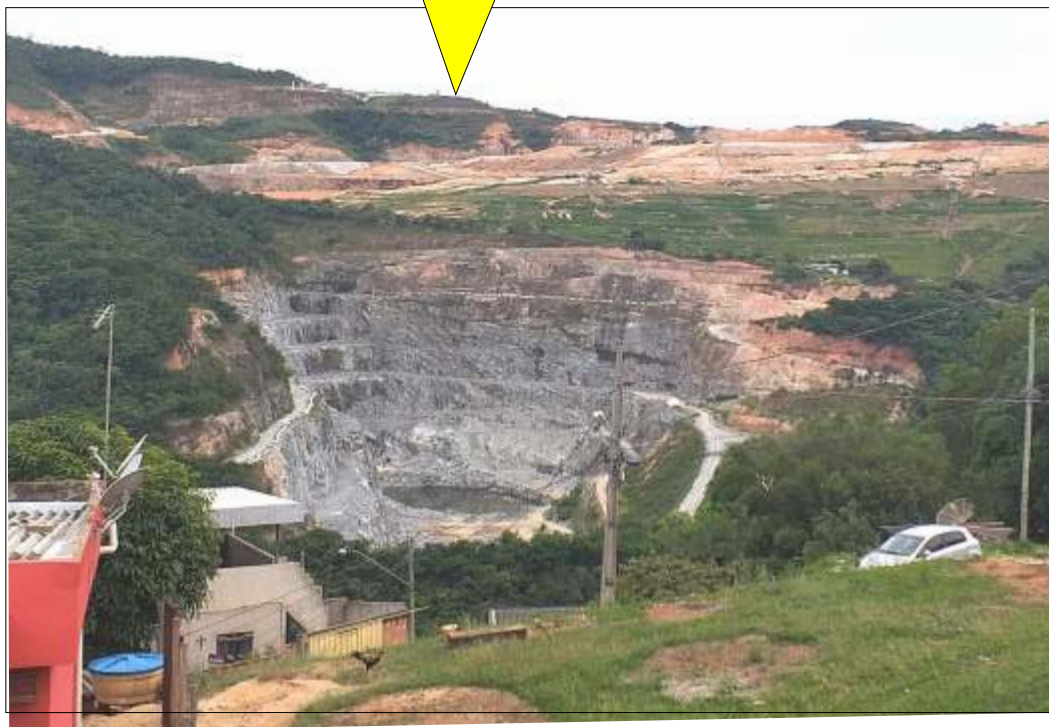
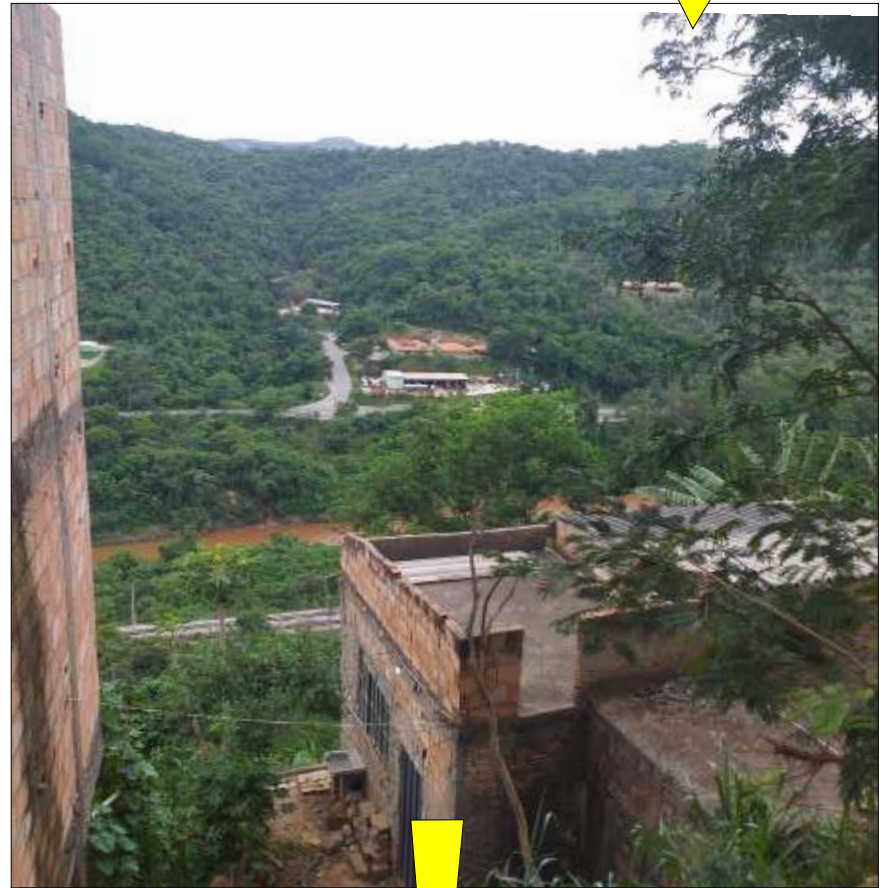
Fui até o local e tirei estas fotos.
A situação continua a mesma.
As explosões pararam nas laterais em direção área de aterro porque estavam comprometendo o lixo aterrado. Agora as explosões são feitas em direção ao fundo.

A oficina de manutenção continua na beira do rio e continua lavando os caminhões de lixo.

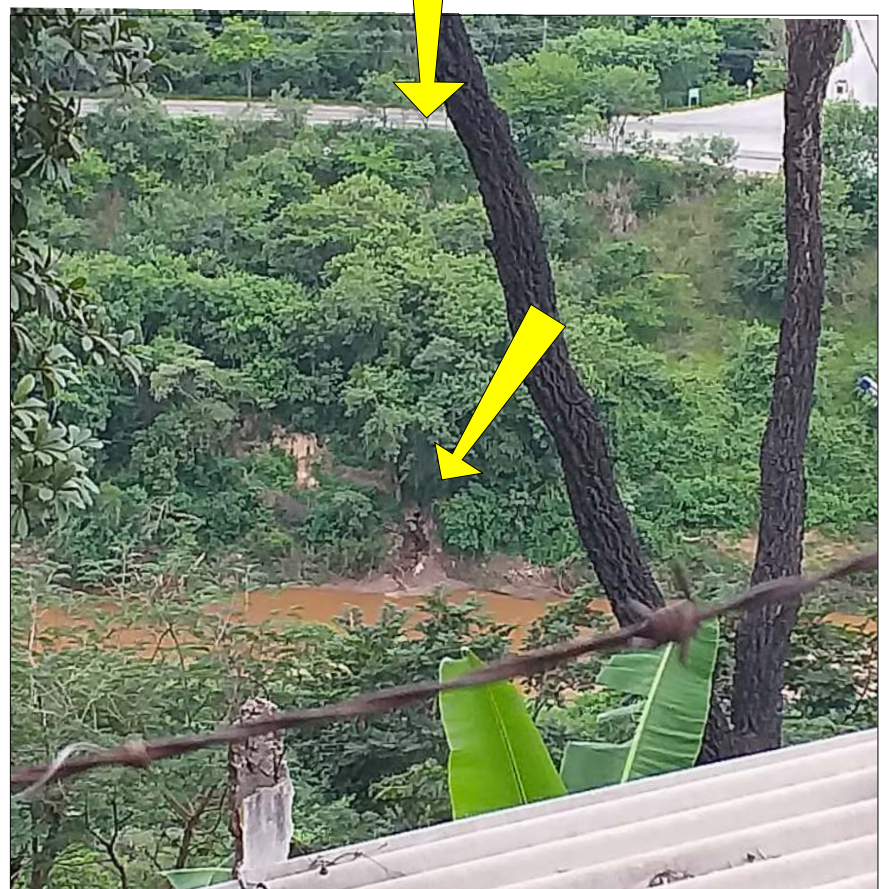
A seta na última foto mostra que há uma manilha em direção as margens. Não deu para precisar se é chorume ou detritos da oficina de manutenção.
