FUNDAÇÃO ESTADUAL
DO MEIO AMBIENTE

Parecer Técnico PCH 008/2005

PARECER TÉCNICO

RELATÓRIO FOTOGRÁFICO

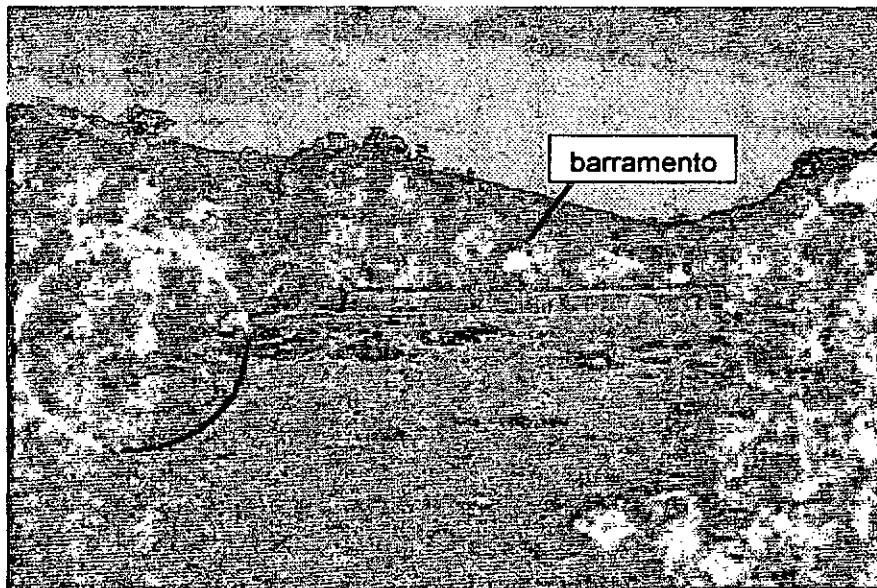
Foto 01 – Rio Caratinga – Barramento/ vista frontal

Foto tirada antes da intervenção – quando ainda era possível identificar vegetação sobre a estrutura do canal de adução – à esquerda da foto – na margem direita do rio.

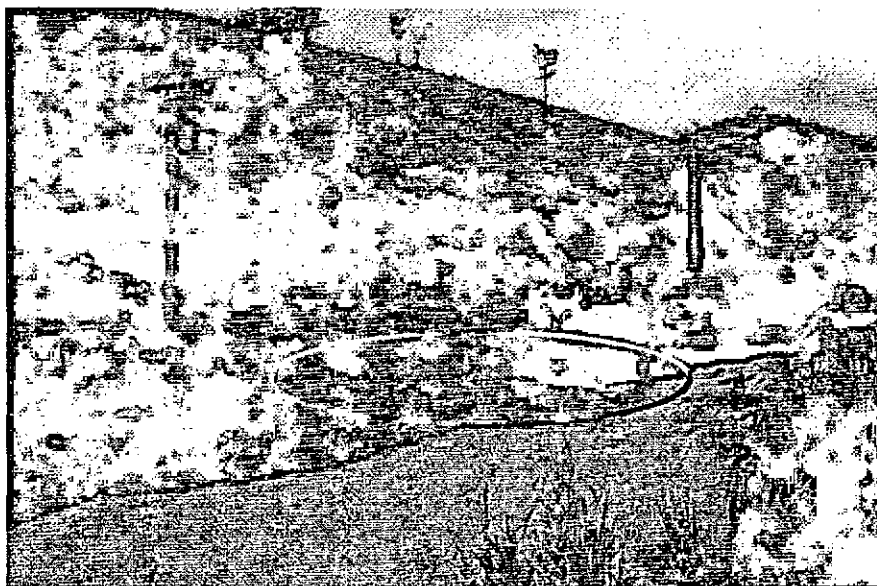
Foto 02 -Rio Caratinga, imeditamente a jusante do barramento

Canal de adução (margem direita do rio) ainda coberto pela vegetação.

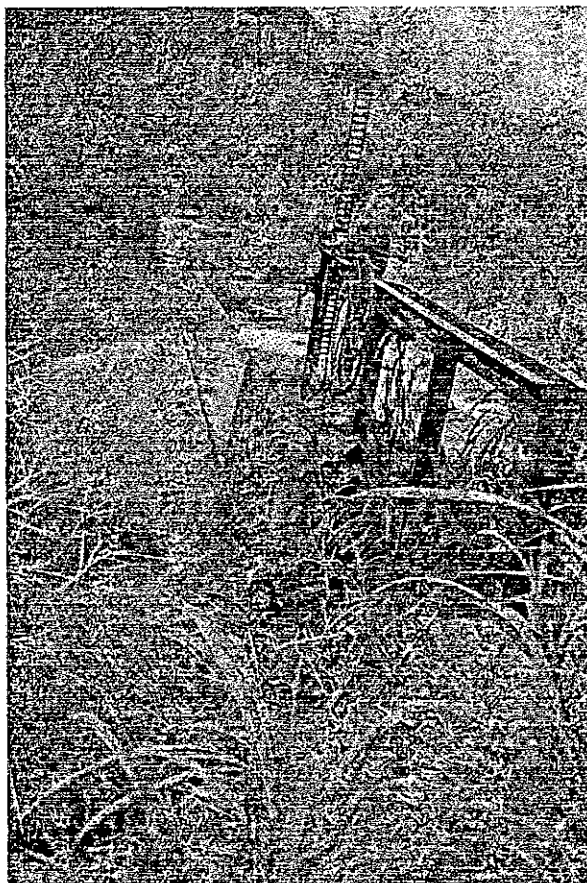
Foto 03 - Barramento – vista lateral
Comporta do canal de adução antes da intervenção do empreendedor.

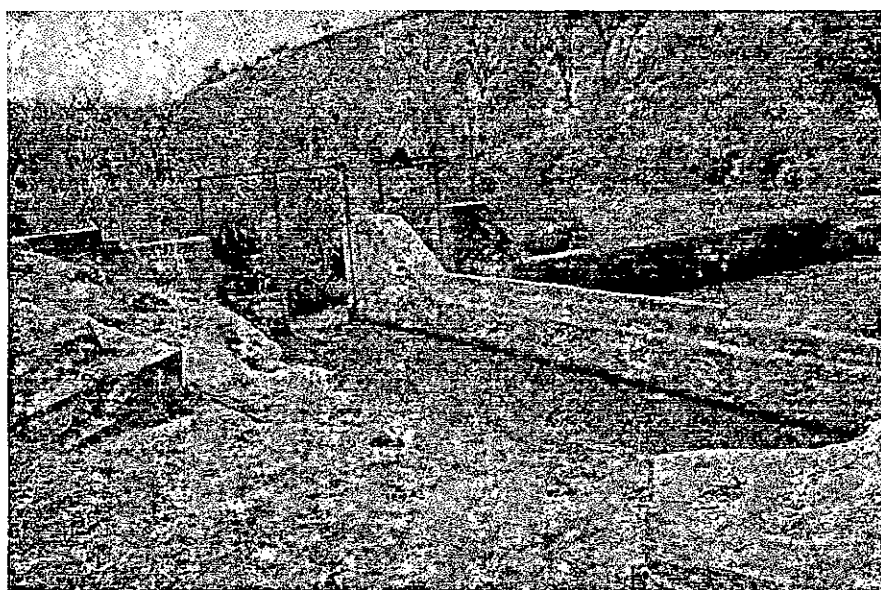
Foto 04 – Canal de adução/ comporta/ barramento – vista frontal

Comporta e canal de adução após intervenção do empreendedor.

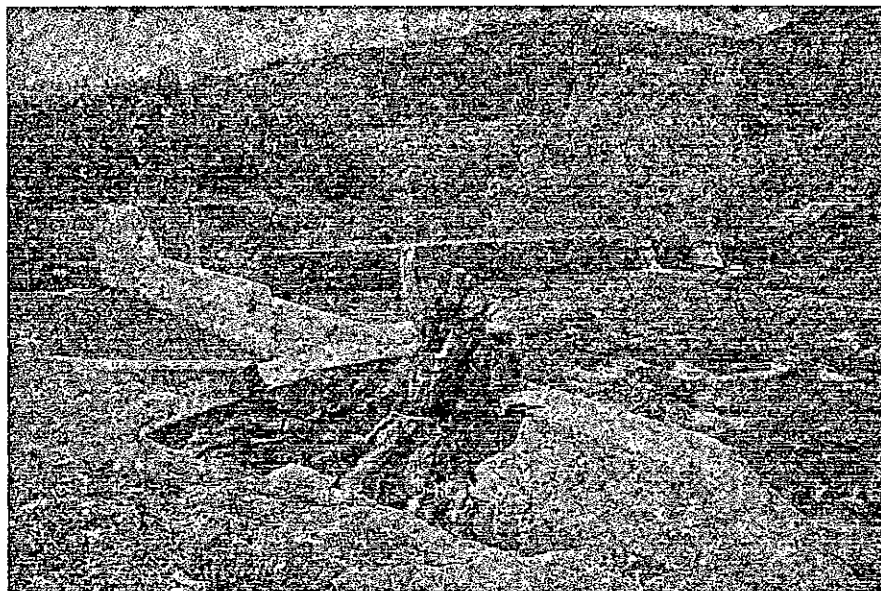
Foto 05 – Canal de adução/ comporta/ barramento – vista frontal
Estruturas após intervenção do empreendedor.

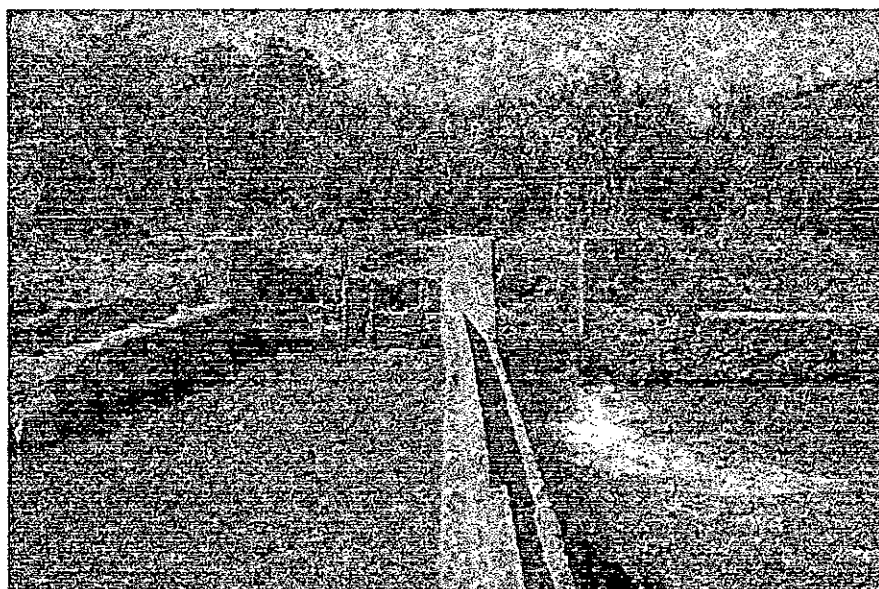
Foto 06 – Canal de adução/ comporta – vista frontal
Comporta e canal de adução após intervenção do empreendedor.

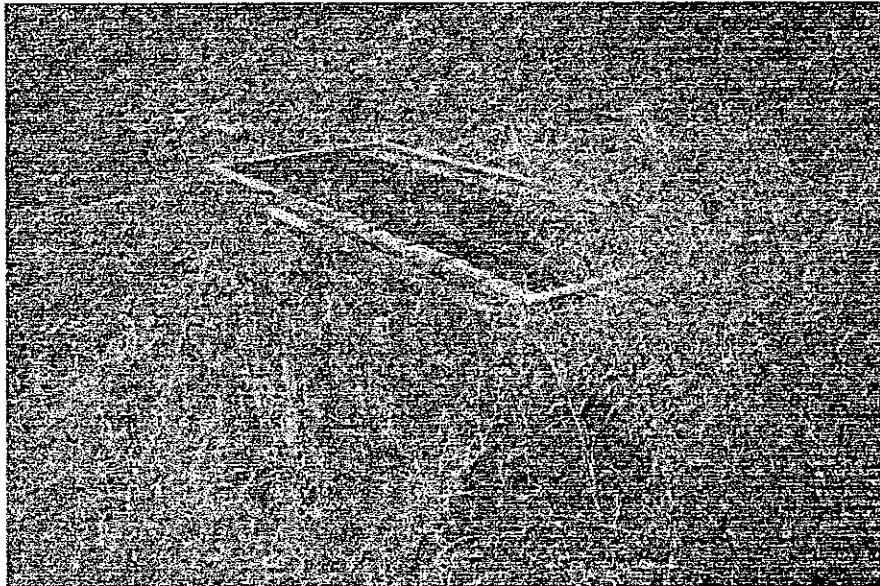
Foto 07 – Câmara de carga
Estrutura antes da intervenção do empreendedor

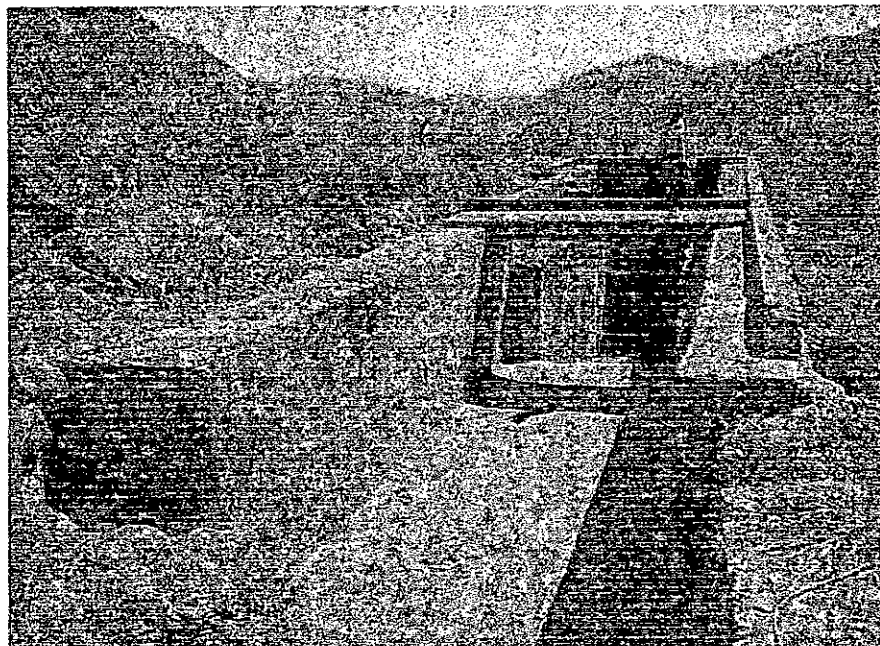
Foto 8 – Câmara de carga
Estrutura após intervenção realizada pelos funcionários da ABC Energia.

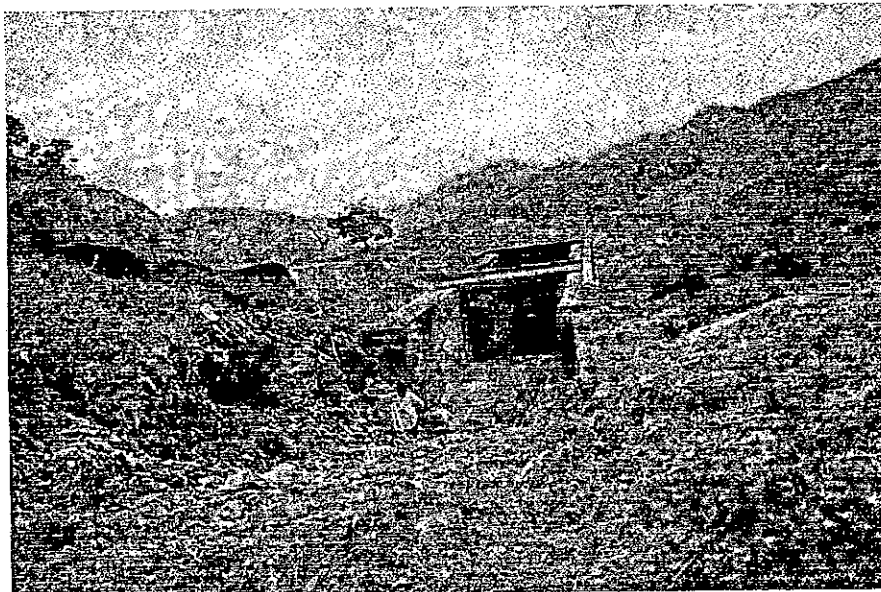
Foto 09 – Câmara de carga
Estrutura durante a intervenção realizada pelos funcionários da ABC Energia.

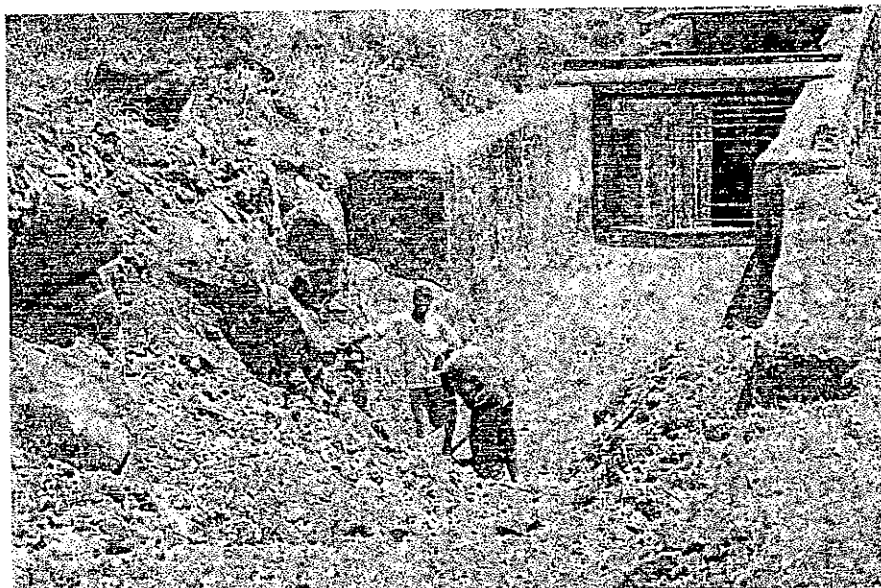
Foto 10 – Câmara de carga
Estrutura durante a intervenção realizada pelos funcionários da ABC Energia. Detalhe do perfil do solo/resíduo compactado ao longo dos anos.

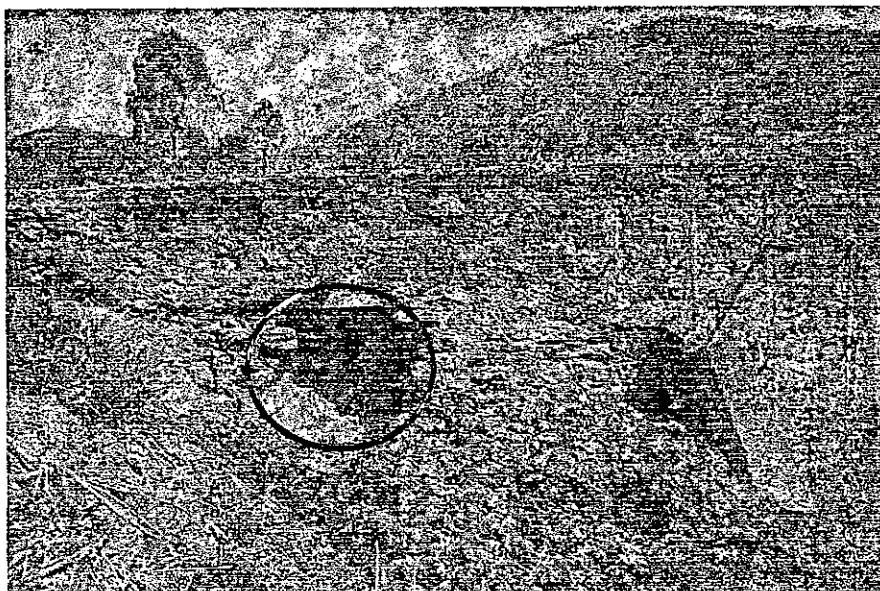
Foto 11 – Câmara de carga

Perfil da estrutura antes da intervenção realizada pelo empreendedor. A ruptura na estrutura teria sido utilizada durante a remoção dos resíduos, como indicado nas fotos 13 e 14, a seguir.

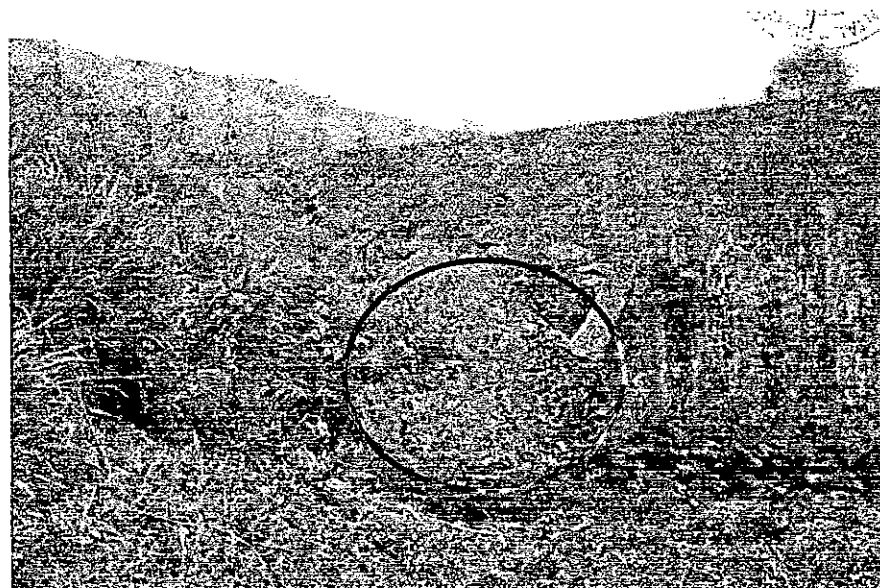
Foto 12 – Câmara de carga

A retirada do lixo de uma situação de aparente equilíbrio (compactado ao longo dos anos) e a sua disposição em área "perto de onde estava" também apresenta riscos de contaminação do curso d'água. Uma das fotos apresentadas na defesa do empreendedor (e em anexo) reflete bem essa situação, pois o lixo retirado das estruturas foi disposto provisoriamente ao lado da câmara de carga, às margens do rio Caratinga, sem a adoção de nenhuma medida de contenção, ou seja, totalmente exposto às possíveis intempéries.

Estrutura durante a intervenção realizada pelo empreendedor. Observe que, ao contrário do fato defendido pelo empreendedor, não houve carreamento ou lavagem do resíduo do interior da câmara. A pilha de resíduos fotografada não sugere carreamento, mas uma disposição "ordenada" dos resíduos retirados da câmara.

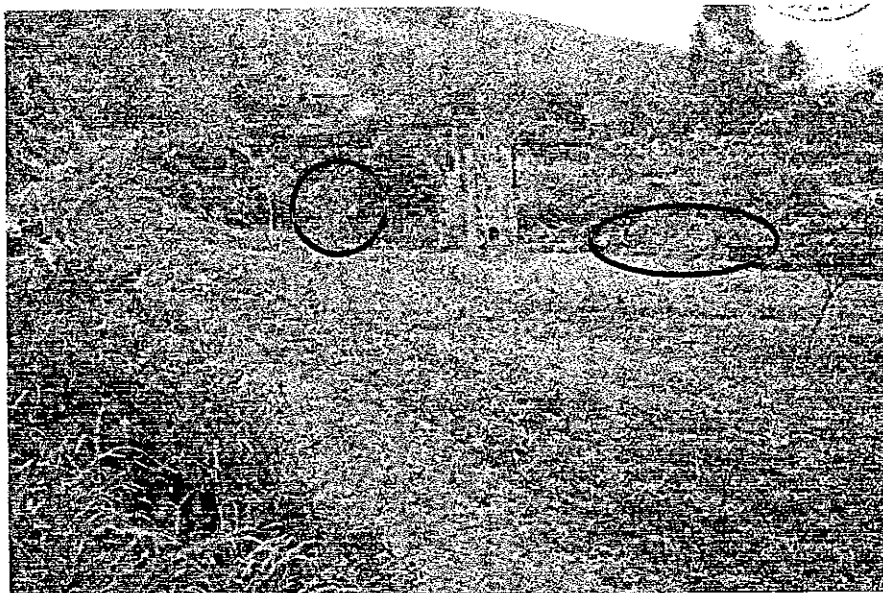
Foto 13 – Câmara de carga

Estrutura durante a intervenção realizada. A foto mostra duas pilhas de resíduos ao lado da câmara. Durante a vistoria em outubro de 2004 o resíduo já havia sido retirado do local.

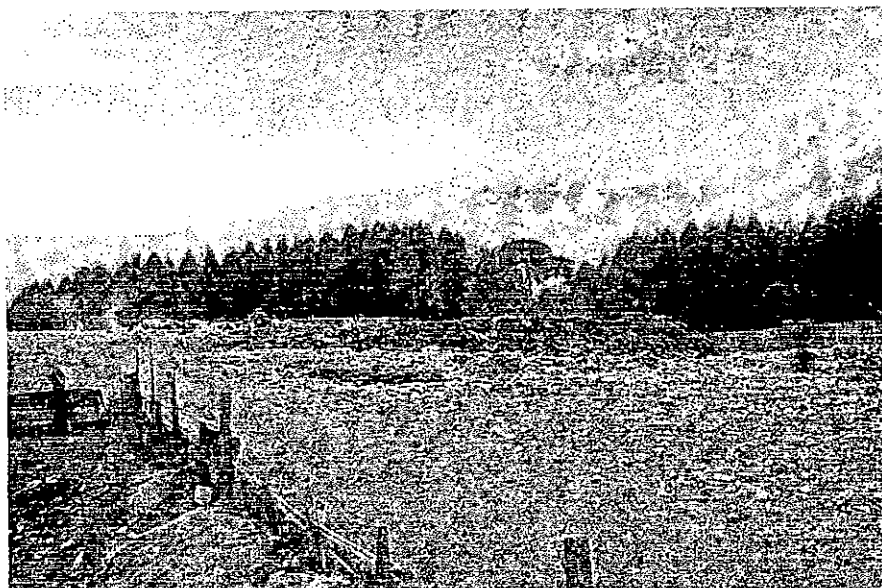
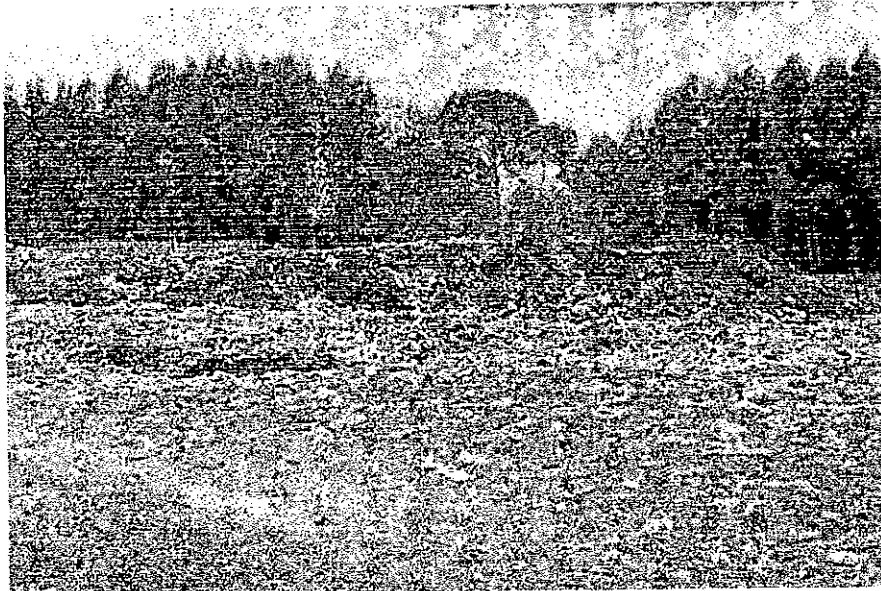
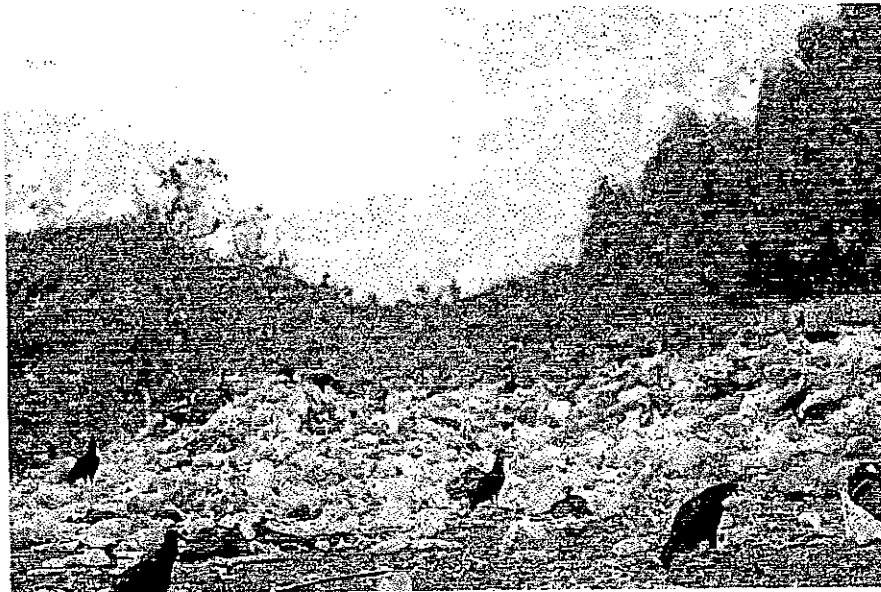
disposição dos resíduos sólidos urbanos das cidades de Inhapim e Ubaporanga. Entretanto, tal área, em funcionamento há aproximadamente 3 (três) anos, não apresenta condições mínimas de receber nenhum resíduo, tendo sido a administração municipal autuada recentemente pelas más condições de funcionamento do local. Assim sendo, o problema do destino do lixo foi apenas transferido de local, não devendo o empreendedor da PCH Inhapim vangloriar-se por uma medida efetuada em desacordo com os padrões ambientais e sanitários recomendados.

Situação em que se encontra a unidade de disposição de resíduos do município.

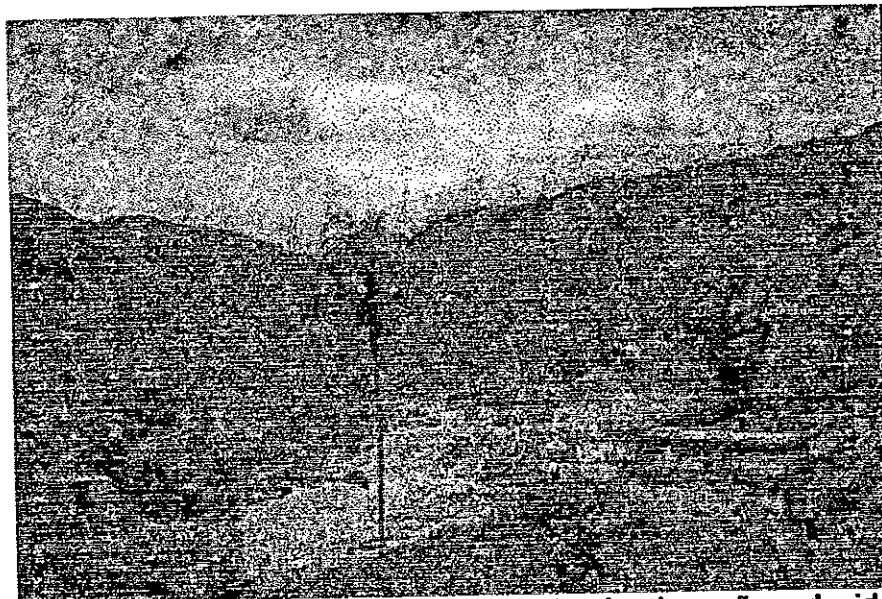
**Foto 17 – Antiga casa de força e futuro trecho de vazão reduzida
- área onde será instalado o canteiro de obras
Área ocupada por pasto sujo e presença de indivíduos arbóreos.**

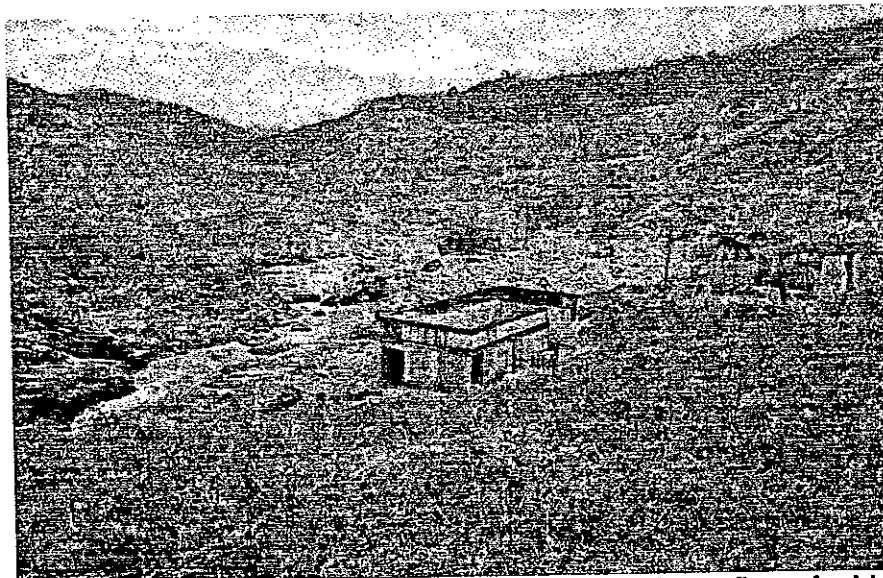
O corte de indivíduos arbóreos e a prática de queimada em pasto sujo foram considerados ações que caracterizam o início da instalação da PCH Inhapim, visto que se verificaram no entorno da antiga casa de força, área que, segundo informações prestadas no EIA (Estudo de Impacto Ambiental) e também nas Informações Complementares, seria o local de implantação do canteiro de obras.

**Foto 18 – Antiga casa de força e futuro trecho de vazão reduzida
- área onde será instalado o canteiro de obras
Evidências da prática de queimada em área ocupada por pasto sujo
e ausência de indivíduos arbóreos.**

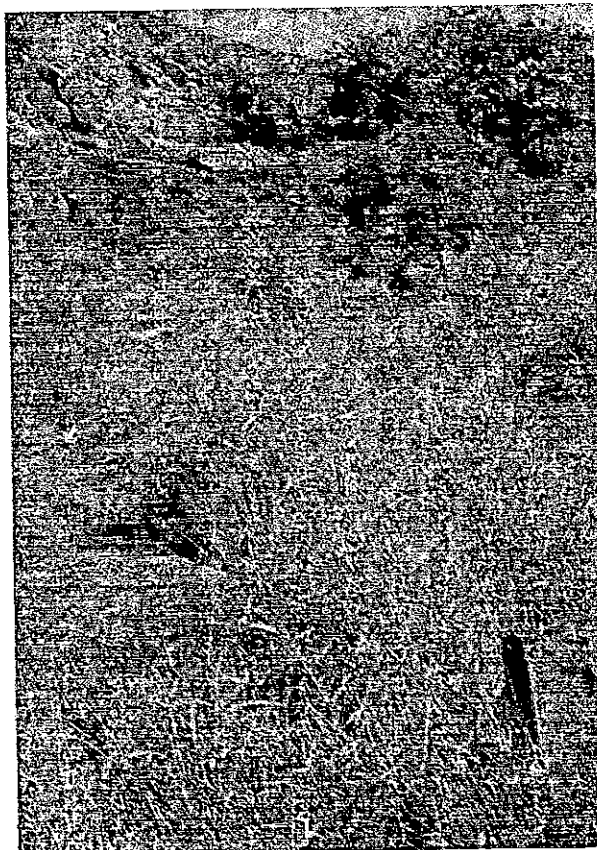
Foto 19 – Acesso à área onde será instalado o canteiro de obras
Foto da área antes da intervenção.

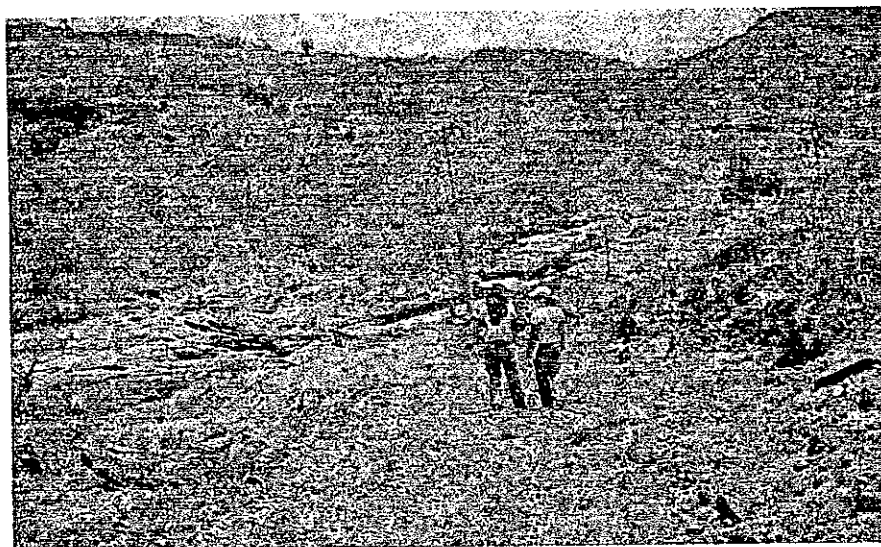
Diante do exposto, a FEAM afirma que o empreendedor da ABC Energia não teve a intenção de "restaurar via pública", porque a via objeto de autuação não é a estrada municipal mencionada no documento de defesa, mas o acesso vicinal que liga a referida estrada municipal ao canteiro de obra, localizado na margem do rio. Assim, o novo acesso aberto não visa beneficiar a comunidade, pois dá acesso somente à área de interesse do empreendedor.

Foto 20 – Acesso à área onde será instalado o canteiro de obras
Foto da área após intervenção.

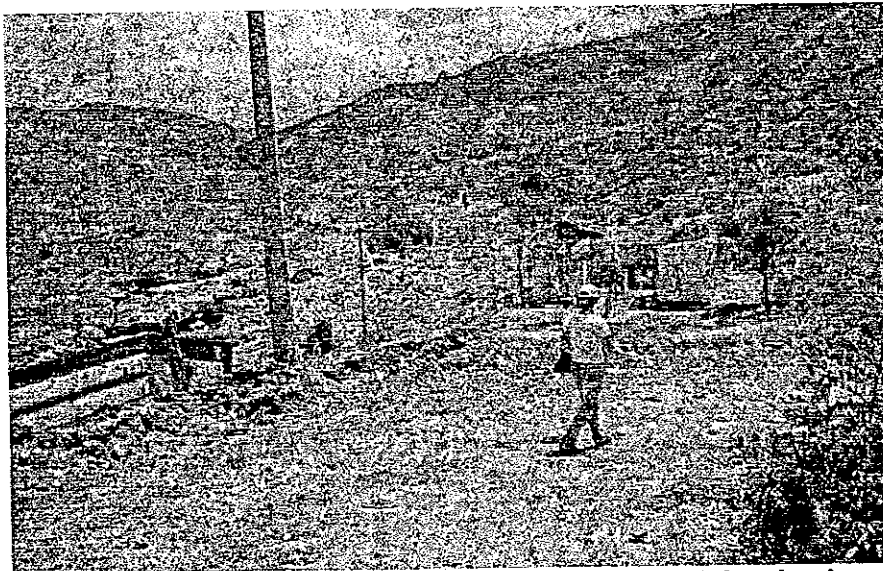
Foto 21 – Acesso à área onde será instalado o canteiro de obras
Foto da área após intervenção.

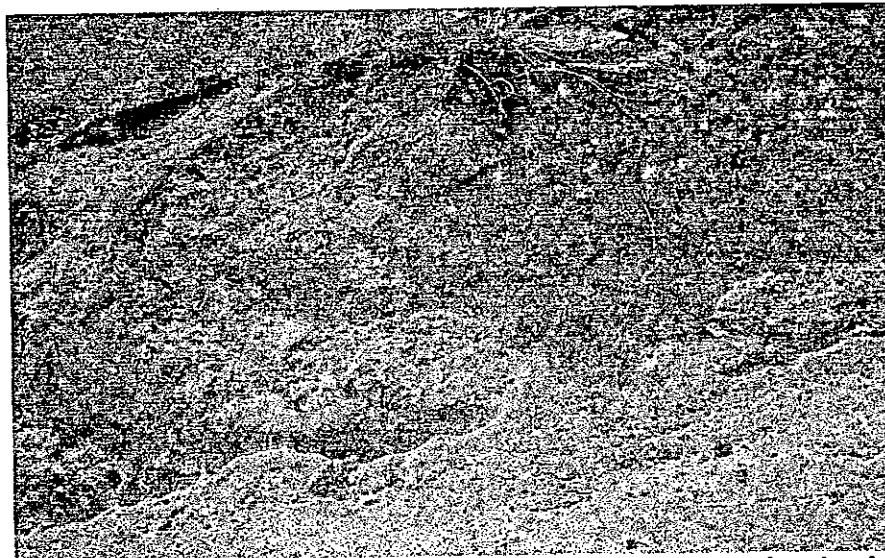
É oportuno salientar que a atividade referida, além de não ser licenciada, foi conduzida de forma inadequada, constituindo risco de erosão e assoreamento do curso d'água. Dentre as intervenções indutoras de impacto verificadas em campo, destacam-se: a mudança na topografia do terreno, a exposição de horizonte erodível do solo e a destinação inadequada dos sedimentos oriundos das áreas de cortes.

Foto 22 – Corte de terreno realizado para abertura de via de acesso ao canteiro

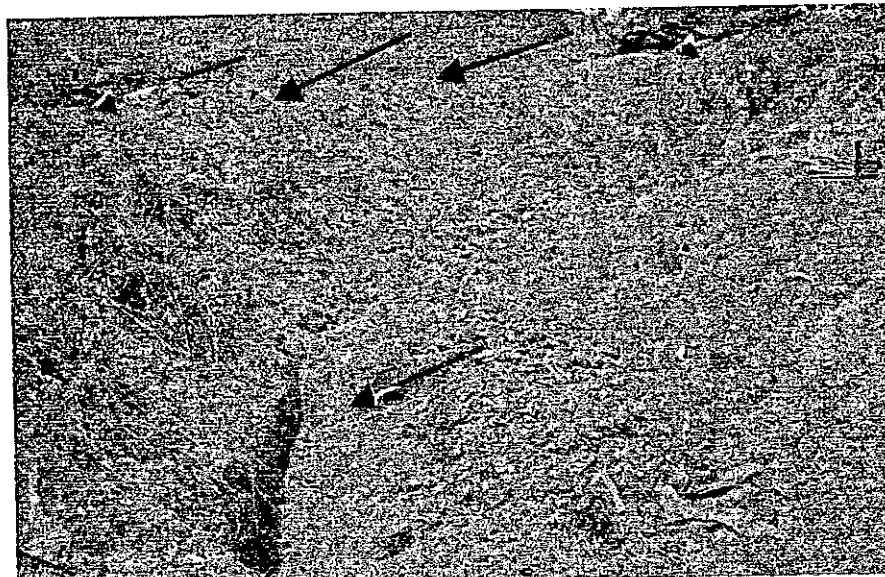
Foto 23 – Área onde será instalado o canteiro de obras
Vista da movimentação de terra realizada no local, sem a adoção de medidas de controle.
