GOVERNO DO ESTADO DE MINAS GERAIS  
SECRETARIA DE ESTADO DE MEIO AMBIENTE E DESENVOLVIMENTO SUSTENTÁVEL  
SISTEMA ESTADUAL DE MEIO AMBIENTE - SISEMA  
Conselho Estadual de Política Ambiental - COPAM  
Conselho Estadual de Recursos Hídricos - CERH

1. AUTO DE FISCALIZAÇÃO: Nº 162454

Em Operação Ordinária de Fiscalização denominada DNO-04, referente a Declaração de Área de Conflito - DAC Córrego Barreiro, a Fazenda Palmeira de propriedade de Paulo Veloso dos Santos e Outros, foi fiscalizada no dia 29 de novembro de 2017. A equipe de fiscalização foi recepcionada pelo responsável pela Fazenda, Maurício Antunes Garcia. Ela foi composta pelos servidores Adriano José de Oliveira - MASP 1365625-1, e Paula Agda Lacerda da Silva - MASP 1332576-6, ambos lotados na Diretoria Regional de Fiscalização Ambiental - DFISC da Superintendência Regional de Meio Ambiente Noroeste de Minas - SUPRAM NOR. Acompanharam-nos na fiscalização, os Policiais Militares da 16ª Cia de Polícia Militar de Unaí, Cabo Jefferson Geraldo Ferreira Lima - MASP 123873-2 e o Cabo Rodrigo Fernandes Araújo - MASP 141686-6.

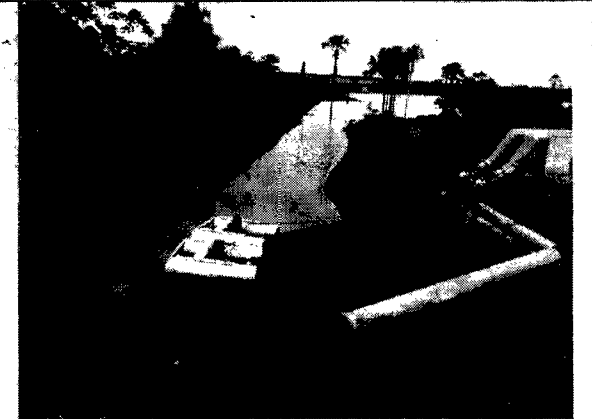
- Barramento instalado nas coordenadas geográficas 16°31'20.96" S e 47°16'12.59" (datum WGS 1984) (Foto 4), o qual faz divisa com o senhor José Carlos Vilas Boas, existem 03 tubulações de fundo, duas delas com registro e uma com fechamento por meio de tampa (Foto 5). Não está instalado sistema de medição de vazão residual neste barramento e dentro da propriedade do Senhor Paulo Veloso existe uma captação localizada nas coordenadas geográficas 16°31'22.71" S e 47°16'5.23" (datum WGS 1984) (Foto 6), com horímetro instalado.

Foto 6: Captação realizada no barramento foto 4.

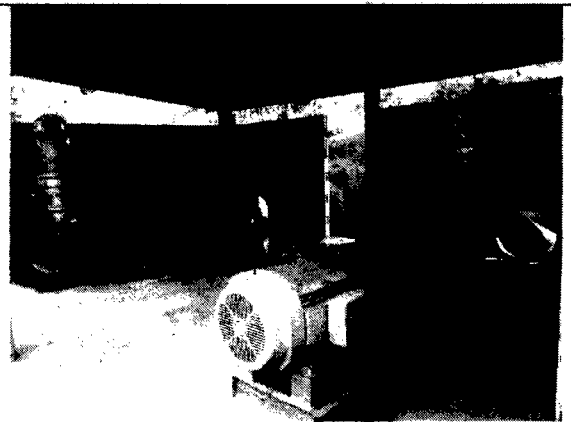
- Barramento instalado nas coordenadas geográficas 16°31'55.06" S e 47°15'09" (datum WGS 1984), no qual não existe tubulação de fundo (Foto 7). Neste barramento existe uma captação com duas tubulações em paralelo com horímetros instalados, localizadas nas coordenadas geográficas 16°31'56.02" S e 47°15'10.69" (datum WGS 1984) (Foto 8).

Foto 8: Captação realizada no barramento foto 7

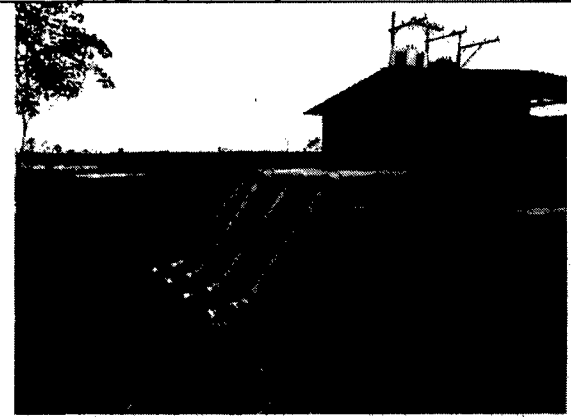
- Barramento instalado nas coordenadas geográficas 16°31'58.98" S e 47°16'25.20" (datum WGS 1984) (Foto 10), existem 03 tubulações de fundo, duas delas com registro e uma com fechamento por meio de tampa (Foto 11). Não está instalado sistema de medição de vazão residual e neste barramento existe uma captação com 4 circuitos d'água paralelos, localizada nas coordenadas geográficas 16°31'59.33" S e 47°16'21.27" (datum WGS 1984) (Foto 12), com horímetros instalados.

Foto 12: Captação realizada no barramento foto 10

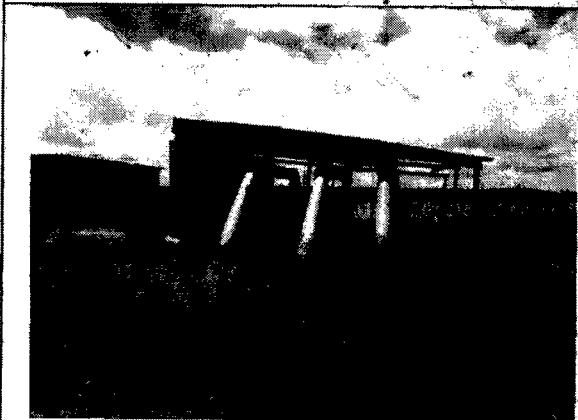
Foto 15: Captação realizada no barramento foto 13

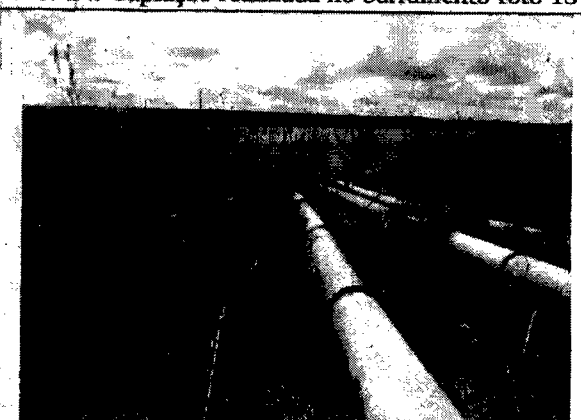
Foto 16: Captação realizada no barramento foto 13

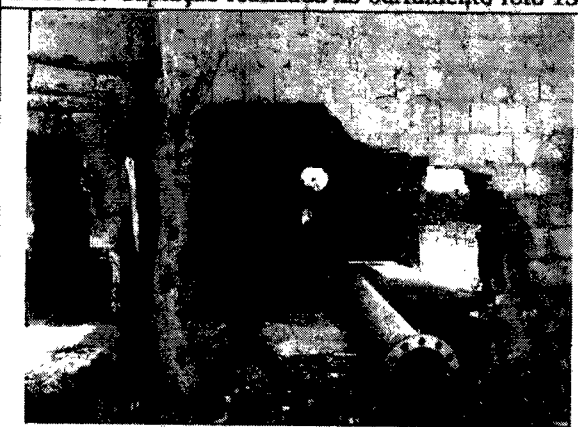
Foto 17: Captação realizada no barramento foto 13
