GOVERNO DO ESTADO DE MINAS GERAIS
SECRETARIA DE ESTADO DE MEIO AMBIENTE E DESENVOLVIMENTO SUSTENTÁVEL
SISTEMA ESTADUAL DE MEIO AMBIENTE - SISEMA
Conselho Estadual de Política Ambiental - COPAM
Conselho Estadual de Recursos Hídricos - CERH

1. AUTO DE FISCALIZAÇÃO: Nº **163168** /2018 Folha 1/3

01. Atividade: **Posto revededor, posto de abastecimento** 02. Código: **F-06-01-7** 03. Classe: **3** 04. Porte: **M**
 05. Processo nº: **3505/2001/007/2018** 06. Órgão: **SUPRAM/ROK** 07. Não possui processo

08. Nome do Fiscalizado: **Cooperativa Agrária do Vale do Paracatu Ltda** 09. CPF: **23.153.943/0023-65** 10. CNPJ

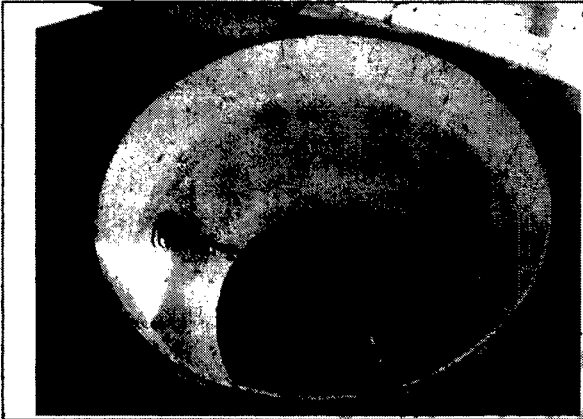
3. Constatou-se que foram realizadas as obras de instalação de dois tanques com capacidade total de armazenamento de 60 m³ e de uma bomba, que se referem ao objeto da ampliação no empreendimento. Não se identificou a operação desses equipamentos nem impactos negativos referentes à instalação dos mesmos. (Fotos 1 e 2)

Foto 1: Tanque instalado.

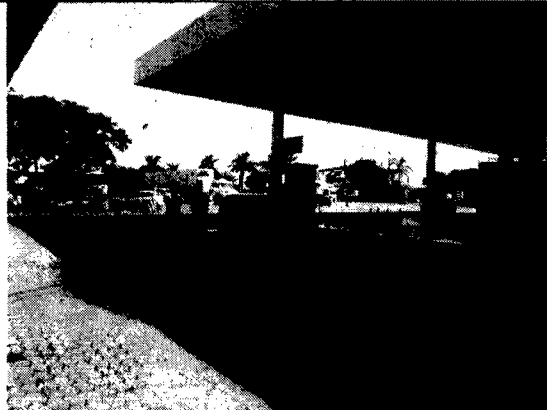
4. Verificou-se que o empreendimento possui as seguintes infraestruturas: pista de abastecimento coberta com piso impermeabilizado e canaletas de contenção na projeção da cobertura (Foto 3); área de descarga de combustível com piso impermeabilizado e canaletas de contenção (Foto 4); lavador de veículos (caminhões do laticínio da cooperativa, média de 20 por dia) (Foto 5); área de troca de óleo coberta e com piso impermeabilizado; depósito temporário de resíduos oleosos e produtos oleosos em local fechado em alvenaria, com piso concretado, sem contenção de derramamento e sem caixa de contenção (Foto 6); e uma sala administrativa. Todas as canaletas possuem direcionamento dos efluentes para Caixas Separadoras de Água e Óleo – CSAO (Foto 7) e foi identificado presença de sumps.

Foto 3: Pista de abastecimento.

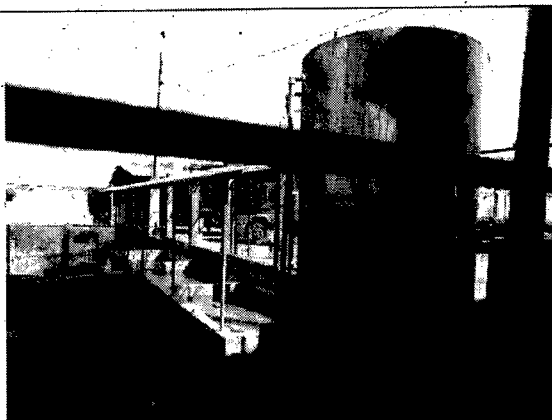
5. Observou-se que na área do lavador está instalado sistema de tratamento e reaproveitamento de efluentes gerados no local (Foto 8). Trata-se de sistema de separação de sólidos e líquidos, e conforme informado é realizada a destinação dos resíduos sólidos contaminados para empresa especializada.

Foto 8: Sistema de tratamento simples e reaproveitamento de efluentes do lavador

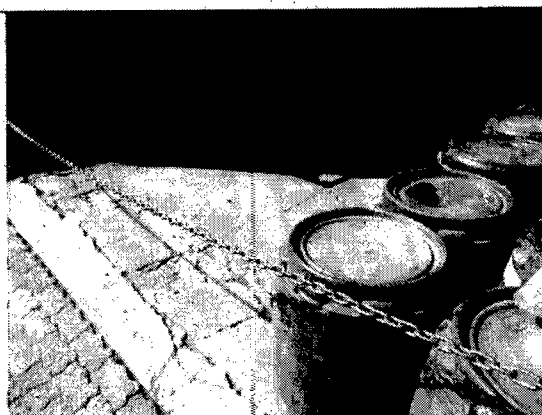
6. Constatou-se a existência de antiga área de troca de óleo que é utilizada para depósito temporário de tambores com resíduos de areia contaminada retirada do lavador de veículos (Foto 9).

Foto 9: Depósito temporário de tambores.

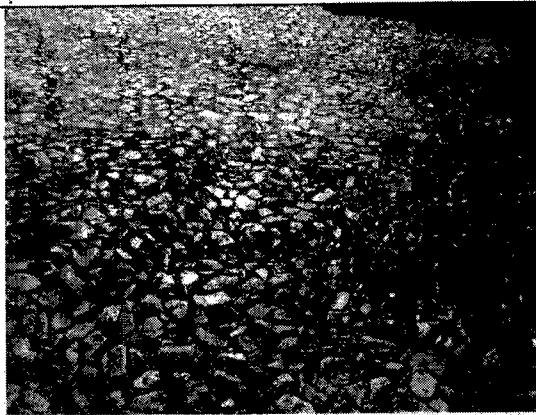
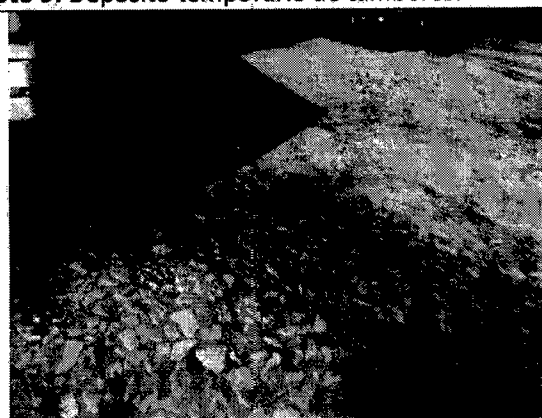
7. Os depósitos de armazenamento de resíduos contaminados com estão em desconformidade com a DN COPAM 108/2007 e NBR 14605. Ainda verificou-se a existência de contaminação do solo de hidrocarbonetos dispostos nas proximidades da área de troca de óleo (Fotos 10 e 11).

Foto 10: Contaminação do solo por hidrocarbonetos.

Foto 11: Contaminação do solo por hidrocarbonetos

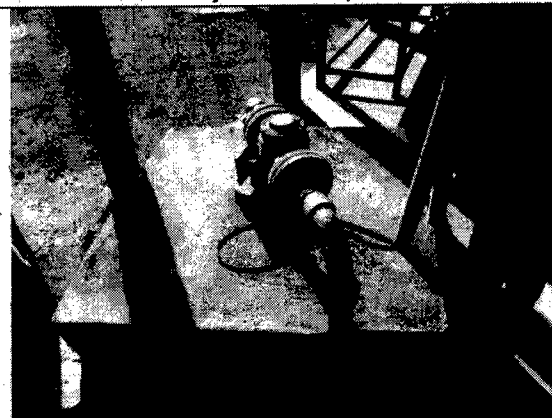
9. A água utilizada no empreendimento é proveniente de poço tubular com hidrômetro e horímetros instalados, localizado nas coordenadas geográficas 17°14'01"S/46°50'55."O (datum WGS 1984) (Foto 12). Foram apresentadas planilhas das medições realizadas no referido poço.

Foto 12: Poço tubular.
