REF.: Relato de vista ao Processo Administrativo para exame de Renovação de Licença de Operação

Processo Administrativo: nº 00050/1982/020/2017 - Classe 6

Empreendimento: Coteminas S.A. - Aterro Industrial

LAUDO TÉCNICO AVALIAÇÃO DE CONDIÇÕES AMBIENTAIS DE ATERRO SANITÁRIO

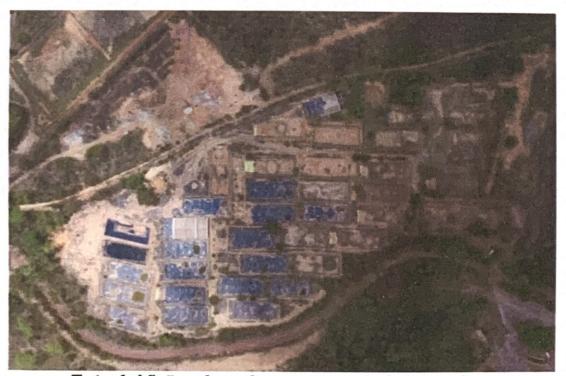
Foto 1: Visão aérea do aterro com todas as valas.

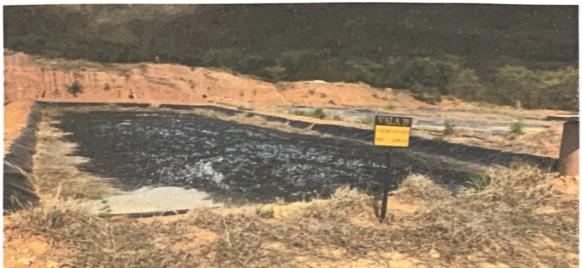
Foto 2: Vala 39 – Em uso até o embargo, aguarda julgamento da licença para fechamento.

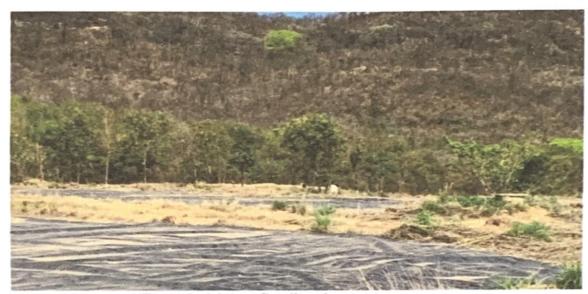
Foto 3: Valas finalizadas com manta.

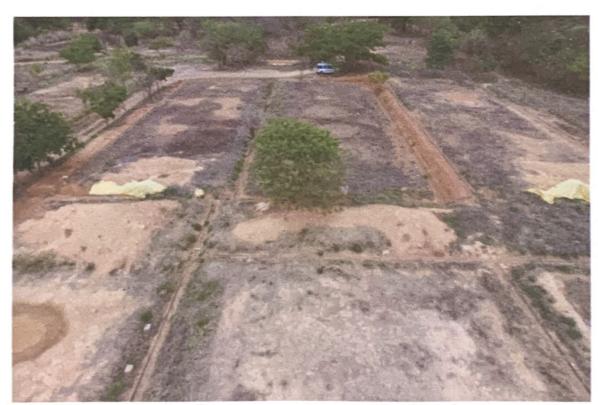
Foto 4: Valas Finalizadas com manta, camada de solo e presença de cobertura vegetal (gramíneas).

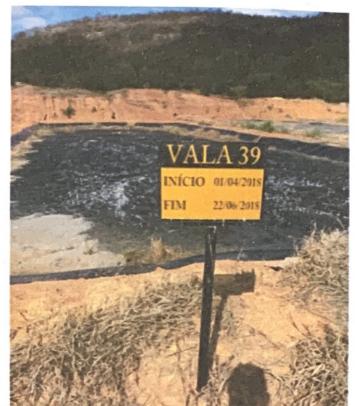
Toda vala é identificada por meio de placa afixada à frente da mesma, a qual possui o número, data de início e data de finalização.

Foto 5: Placa de identificação das valas.

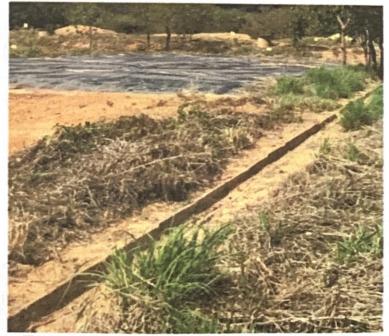
Quanto à drenagem pluvial, é possível identificar sistema composto por canaletas de concreto no formato de "meia cana", as quais perfazem todo o perímetro do aterro, contornando cada vala einterligadas às linhas de drenagem secundárias que conduzem a água para as bacias de acumulação.

Foto 6: Canaletas no perímetro da vala.

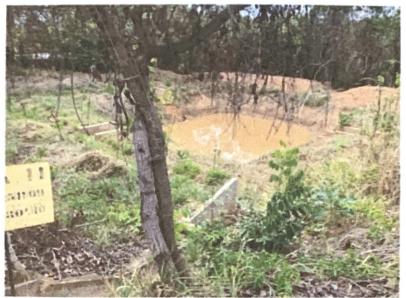
Próximo ao dia da visita técnica, houve registro de precipitação, o que aponta bom funcionamento das canaletas, isso pelo registro de acúmulo de água em todas as bacias de acumulação final de cada ponto do terreno, conforme pode ser evidenciado na foto 7.

Foto 7: Bacias de Contenção das Valas.

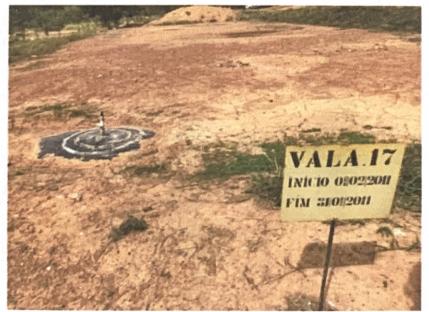
Segundo informações prestadas no laudo de investigação preliminar de contaminação, bem como confirmado em campo pela equipe técnica da Verdear, houve retirada de gases das células onde se observou a formação. A foto a seguir apresenta o dreno do queimador de gás existente na célula 17.

Foto 8: Vala com dreno e queimador de gás.

- 1 Proceder monitoramento permanente da geração de gases nas valas e promover a retirada destes, quando identificados, por meio de queimadores móveis.

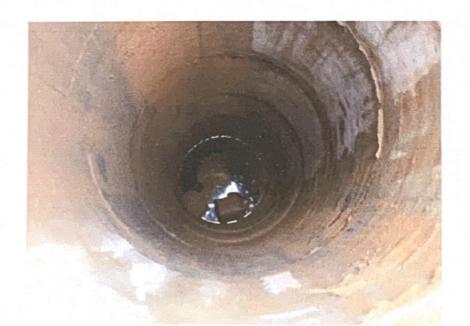
É importante destacar que na semana em que houve a visita técnica para subsidiar o presente relatório, houve registro de precipitação, além disso, avaliando os estudos apresentados, observa-se que o mesmo fato ocorreu quando houve a fiscalização da SUPRAM, o que pode ser constatado pela foto 20, página 31, anexo III do PU 0351367/2019 (SIAM), onde a mesma deixa visível a infiltração de água pelas paredes do poço testemunho.

Foto 9: Foto realizada durante fiscalização da SUPRAM. Fonte: PU 0351367/2019 (SIAM).

Para adequação deste tipo de interferência em poços testemunhos, é sugerido que se faça a instalação de tudo de PVC de 150 mm da saída do dreno existente ao fundo da vala até o nível do solo, o que evitaria qualquer tipo de infiltração e consequentemente acúmulo de água nestes. Com a instalação desta tubulação, os poços atuais constituídos de manilha seriam aterrados.

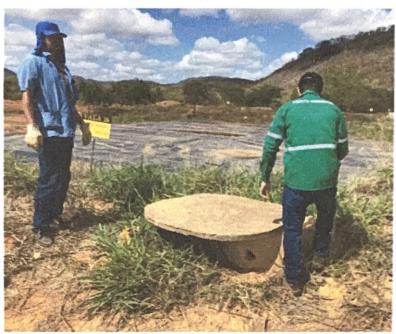
Foto 10: Inspeção nos poços testemunhos.

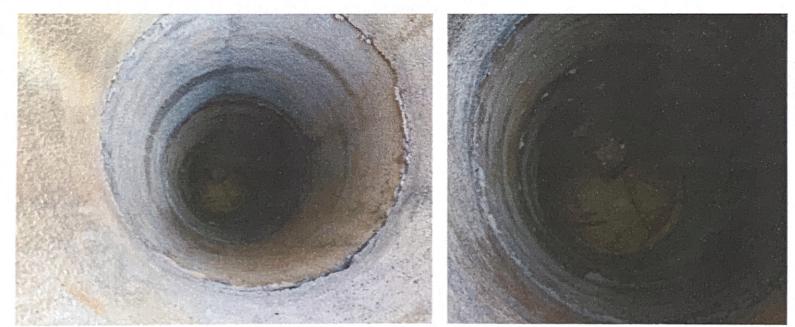
Foto 11: Vala 39 - Pequenas Manchas de Lama nas paredes e fundo com lama depositada.

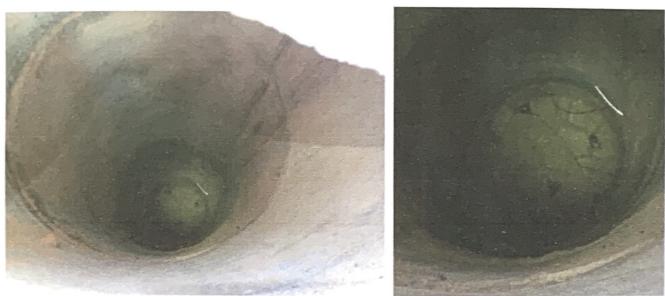
Foto 12: Vala 27 - Lama ao fundo e nas paredes.

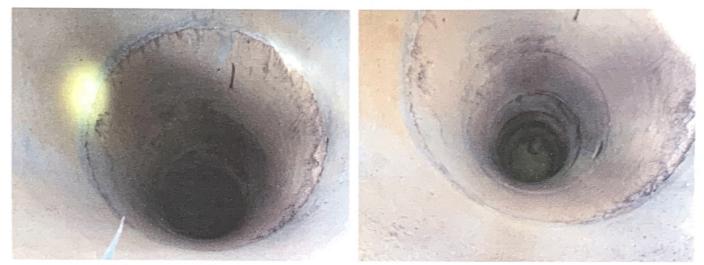
Foto 13: Vala 31 - Raízes nos encaixes das manilhas e lama nas paredes.

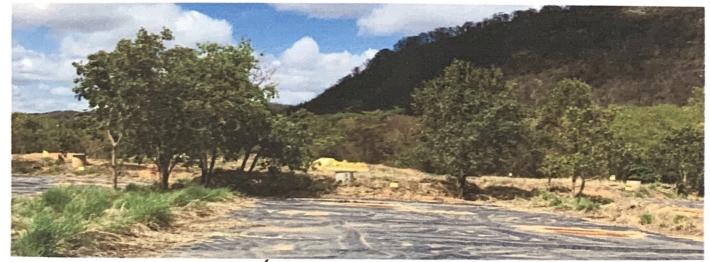
NOTA: Durante o caminhamento no interior do aterro, foi observada a presença de árvores nativas de médio porte entre as valas. Por se tratar de espécies em que não se tem conhecimento específico de qual o tipo de raiz, é indicado avaliar a real intervenção que estas podem ter sobre as valas, haja vista que podem causar danos diretos nas paredes das células pelas mesmas.

Foto 14: Árvores existente entre as valas.
