## GOVERNO DO ESTADO DE MINAS GERAIS

Fundação Estadual do Meio Ambiente

## Parecer nº 60/FEAM/DGR - PROJETO/2025

PARECER nº 60/FEAM/DGR - PROJETO/2025 DE HOMOLOGAÇÃO DO LAUDO TÉCNICO  
FINAL 008/2025

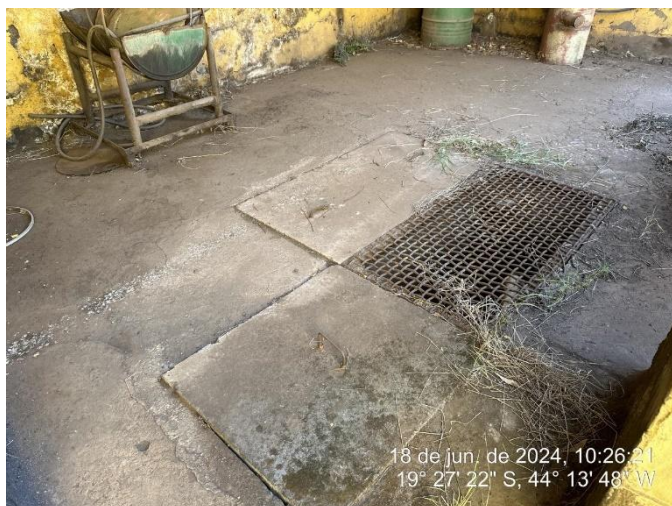
A área da oficina mecânica tem partes cobertas e porção central sem cobertura, mas toda pavimentada de concreto (Foto 24). Verificou-se que o pavimento irá necessitar de manutenção quando do retorno a atividades da oficina, pois foi possível evidenciar muitas trincas pelas quais desenvolveu algumas gramíneas.

Foto 24: Parte da oficina mostrando a área coberta e porção central sem cobertura com pavimento de concreto

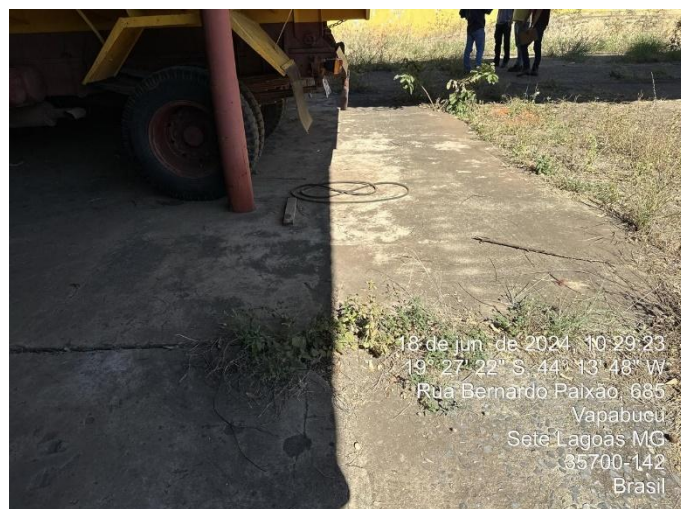
paralisação do empreendimento (Foto 27 e Foto 28). Foi possível notar manchas de óleo embaixo de alguns veículos (Foto 29), e por isso será sugerido que o empreendedor esgote os tanques desses veículos e demais compartimentos que possam gerar vazamentos. Havia alguns pneus inservíveis, mas todos dispostos dentro da área com cobertura (Foto 31 e Foto 32).

Foto 29: Mancha de óleo advinda de vazamento de veículo estacionado na oficina

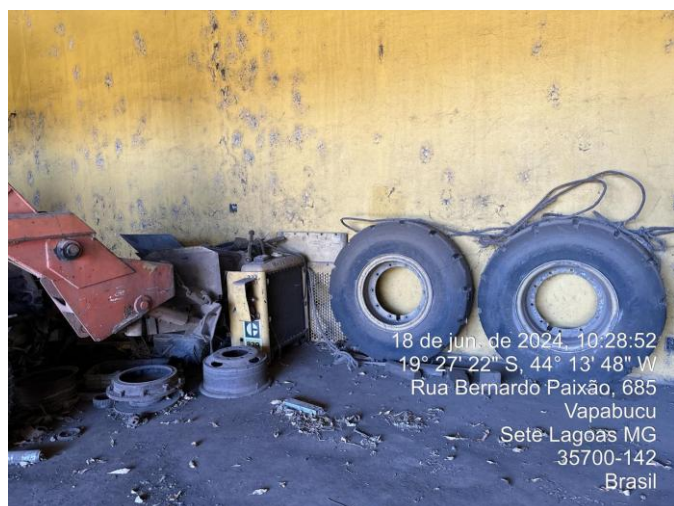
Foto 30: Ausência de canaleta em parte da área destinada à manutenção de veículos

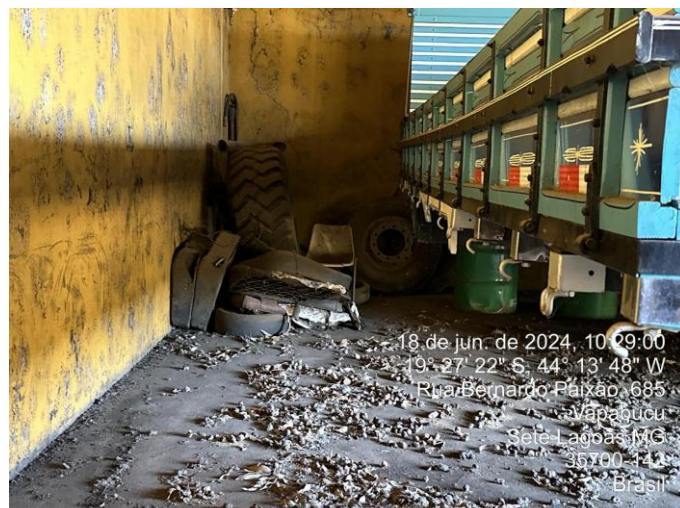
Foto 31: Pneus inservíveis dispostos na área da oficina

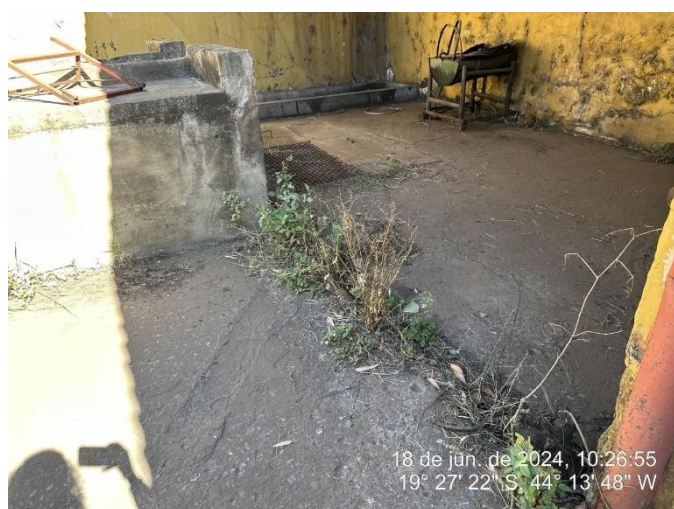
Foto 34: Situação atual da canaleta que contempla área do lavador de veículos

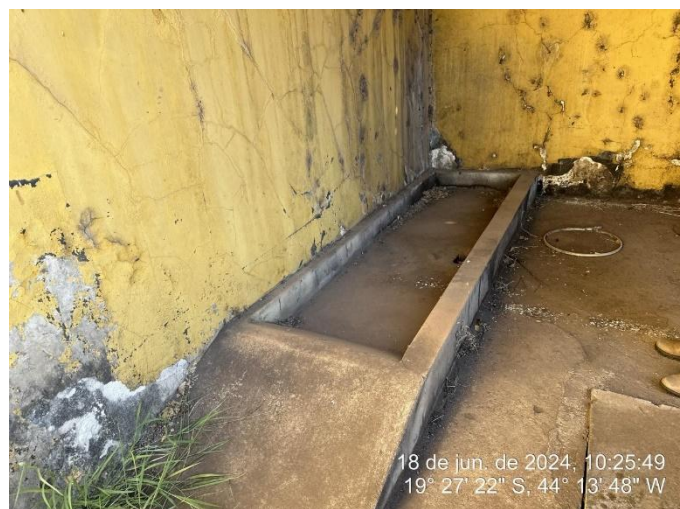
Foto 35: Situação atual da canaleta que contempla área do lavador de veículos

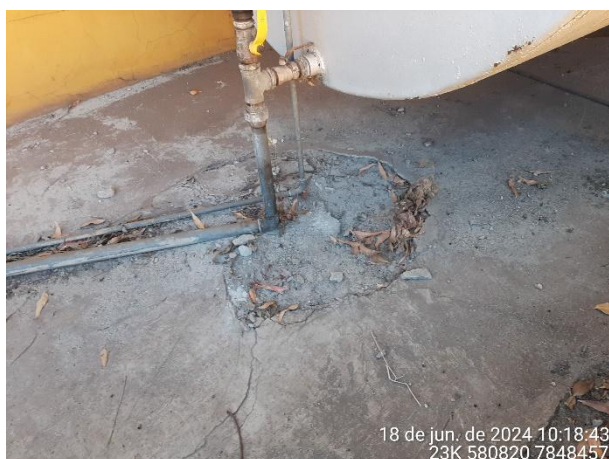
O tanque de armazenamento de combustível possui capacidade de aproximadamente 15 m<sup>3</sup>, segundo informado pelo empreendedor e constatado em vistoria. Contudo, a vistoria observou também que a bacia de contenção em alvenaria apresenta avarias estruturais, trincas no piso e altura de mureta insuficiente, não garantindo contenção adequada em caso de vazamentos. A pista de abastecimento, é integrada ao pavimento da oficina e da área de lavagem, e não possui canaletas para direcionamento de efluentes à CSAO. Foi observado ainda que a bomba de abastecimento está instalada sobre o tanque e que o marcador eletrônico aparenta estar posicionado no piso da bacia.

O tanque possui baia de contenção, que necessita possuir uma altura maior, para garantir que o combustível não extravase a área de proteção (em caso de vazamentos). Parte da estrutura de alvenaria da baia de contenção do tanque encontrava-se quebrada (Foto 40). A pista de abastecimento corresponde ao pavimento contínuo a oficina mecânica e de lavagem de veículos, não possui canaletas que a delimita e direcionem os possíveis efluentes gerados para a CSAO (Foto 40). A baia de contenção do tanque é de alvenaria, apresentando uma avaria na estrutura de contenção (Foto 40) e piso quebrado com diversas trincas (Foto 41). A bomba de abastecimento encontra-se instalada acima do tanque de combustível e o marcador eletrônico tem indícios de que fica instalado no piso da bacia de contenção (Foto 42).

Foto 40: Bacia de contenção do tanque de combustível com parte da estrutura quebrada. A frente na foto a pista de abastecimento.

A Informação Complementar ID nº 189347, referente à apresentação de projeto técnico executivo e memorial descritivo com cronograma de execução, foi atendida. O projeto prevê a reconformação da bacia de contenção, com elevação da mureta para 0,80 m, garantindo capacidade volumétrica de 22,46 m<sup>3</sup>, superior ao volume do tanque, em conformidade com a NBR 17505. Inclui também a impermeabilização do piso com correção de trincas e inclinação mínima de 2%, a delimitação da pista de abastecimento com canaletas ligadas à CSAO, instalação de caixa de inspeção (60x60x60 cm) antes do direcionamento dos efluentes e a realocação dos extintores para fora da bacia. O prazo estimado para execução é de 12 semanas a partir do início da implantação, atendendo às exigências técnicas e normativas vigentes.

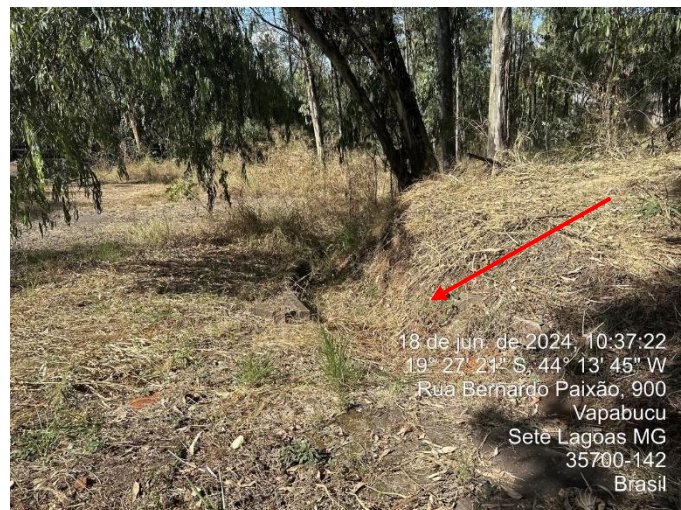
Foto 71: Canaletas do sistema de drenagem próximo ao escritório, com acúmulo de folhas

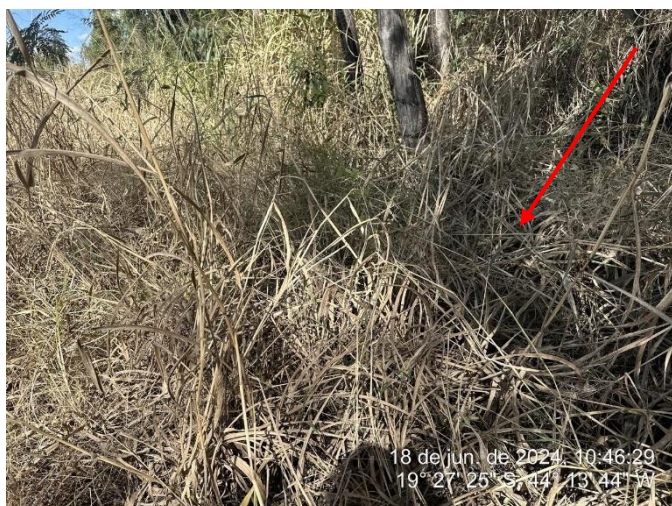
Foto 72: Canaletas do sistema de drenagem próximo ao escritório, com acúmulo de folhas

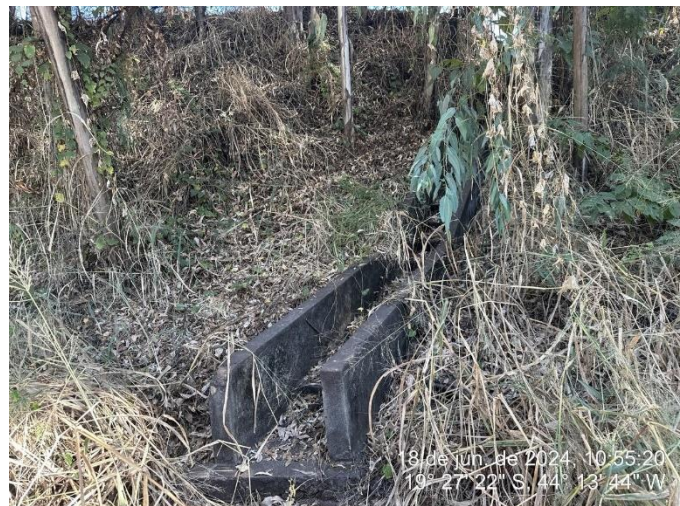
Foto 73: Canaletas do sistema de drenagem próximo à área do galpão de carvão. Com o volume de vegetação presente no dia da vistoria, a canaleta é praticamente não vista por foto
