RELATÓRIO DE AUDITORIA DE BARRAGENS DE CONTENÇÃO DE VINHAÇA E ÁGUA RESIDUÁRIA DA EMPRESA LDC BIOENERGIA S.A. (NOME FANTASIA BIOSEV S.A.)

Contratante:	LDC Bioenergia S.A. (Biosev S.A.)
Natureza da Auditoria:	Avaliar a estabilidade das barragens inseridas no empreendimento
Estruturas Vistoriadas:	Reservatório IV Capoeira da Cana, Reservatório I Capoeira da Cana, Lagoa da Matinha, Reservatório da Casa de Bomba V Fazenda Souza, Reservatório da Casa de Bomba IV Fazenda Mundel, Reservatório da Casa de Bomba III Cisterna e Reservatório III Cisterna.
Data do Evento:	Atual
Data da Vistoria em Campo:	11 de agosto de 2015.
Auditor Signatário:	Fernando Barros Puperi. Engenheiro Geólogo CREAMG 119.908-D

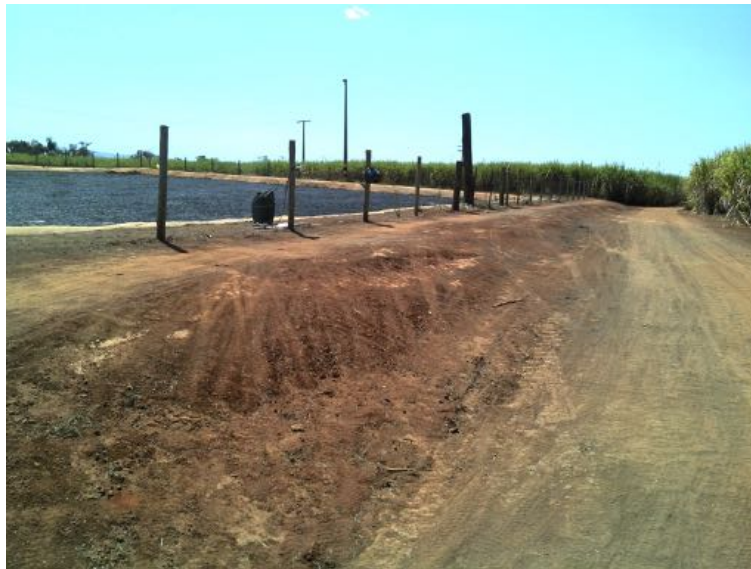
Foram observados formigueiros em suas bermas, algumas porções do talude jusante desnudas e buracos de tatu.

FIGURA 1: VISTA GERAL DO RESERVATÓRIO IV CAPOEIRA DA CANA. NOTA-SE SEUS TALUDES DESNUDOS

Estrutura	Condição de Estabilidade	Recomendações
Reservatório IV Capoeira da Cana	Estável	Combate às formigas até a extinção total do formigueiro. Reforço no plantio de gramíneas. Depositar solo nos buracos de tatu.
Reservatório I Capoeira da Cana	Estável	Combate às formigas até a extinção total do formigueiro. Reforço no plantio de gramíneas. Depositar solo nos buracos de tatu. Retirar a vegetação arbórea e arbustiva.
Lagoa da Matinha	Estável	— — —
Reservatório da Casa de Bomba V Fazenda Souza	Estável	Drenar o dreno testemunho e, caso conclua-se que a impermeabilização seja ineficiente, reforma na geomanta PAD.
Reservatório da Casa de Bomba IV Fazenda Mundel	Estável	Drenar o dreno testemunho e, caso conclua-se que a impermeabilização seja ineficiente, reforma na geomanta PAD.
Reservatório da Casa de Bomba III Fazenda Cisterna	Estável	Reforço no plantio de gramíneas. Drenar o dreno testemunho e, caso conclua-se que a impermeabilização seja ineficiente, reforma na geomanta PAD.

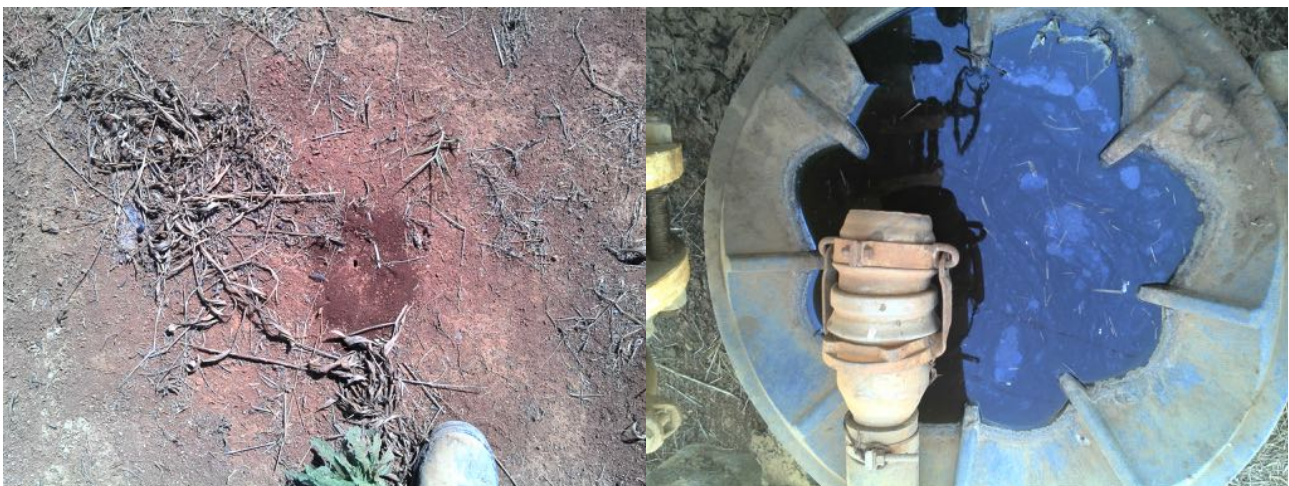
Está cercado, impermeabilizado por geomanta PAD e o dreno testemunho encontra-se seco.

FIGURA 2: A ESQUERDA, FORMIGUEIRO LOCALIZADO NA BERMA DO RESERVATÓRIO; A DIREITA, DRENO TESTEMUNHO SEM GOTEJAMENTO.

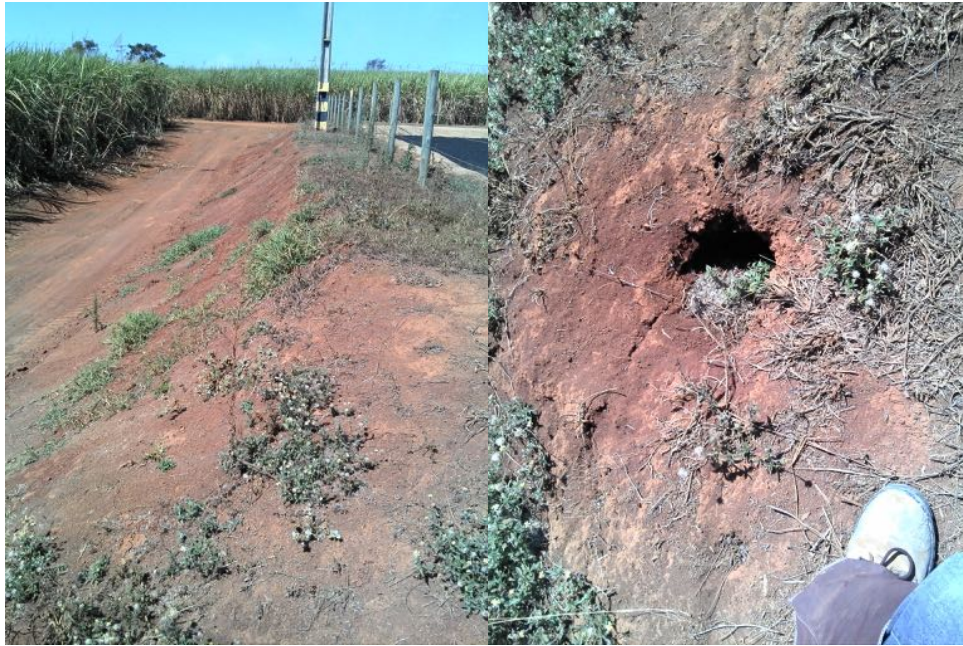
FIGURA 3: A ESQUERDA, TALUDE DESNUDO; A DIREITA, BURACO DE TATU.

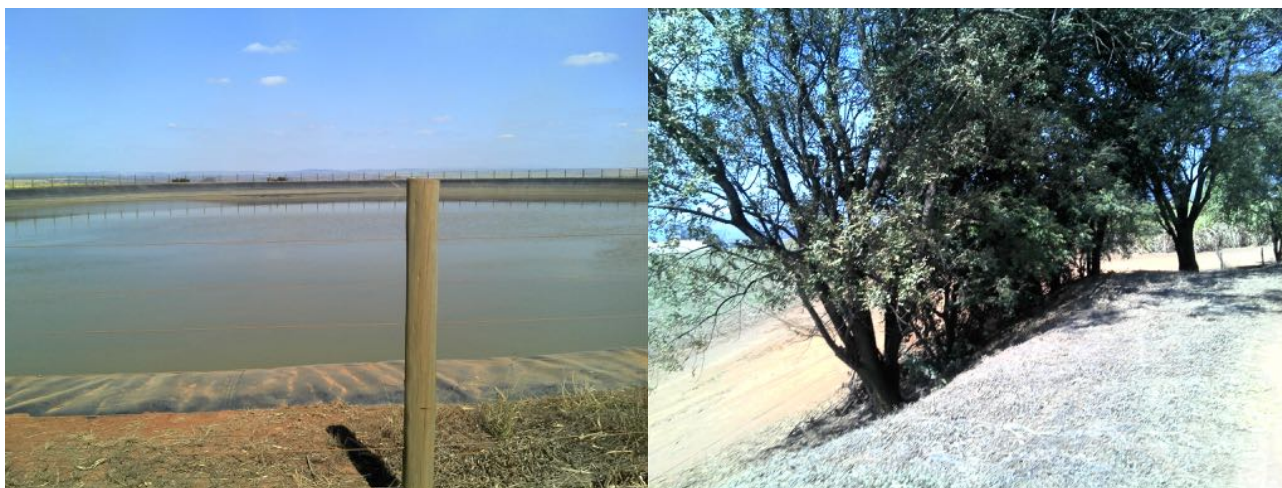
Foram observados formigueiros em suas bermas, algumas porções do talude jusante desnudas, buracos de tatu e árvores em seu talude jusante.

FIGURA 4: A ESQUERDA, VISTA GERAL DO RESERVATÓRIO I CAPOEIRA DA CANA; A DIREITA, VEGETAÇÃO ARBÓREA EM SEUS TALUDES.

As condições de estabilidade são excelente, não tendo sido observado qualquer estrutura erosiva ou que evidencie movimento de massa, **concluindo que o barramento encontra-se estável**, sendo recomendado, como usual, **inspeções visuais quinzenais** visando identificar estruturas erosivas e de movimento de massa, o **combate às formigas, reforço no plantio das gramíneas, aterrar os buracos de tatu** com solo local, pás, enxadas e posterior compactação por soquetes e **corte da vegetação arbórea e arbustiva** nos taludes jusante.

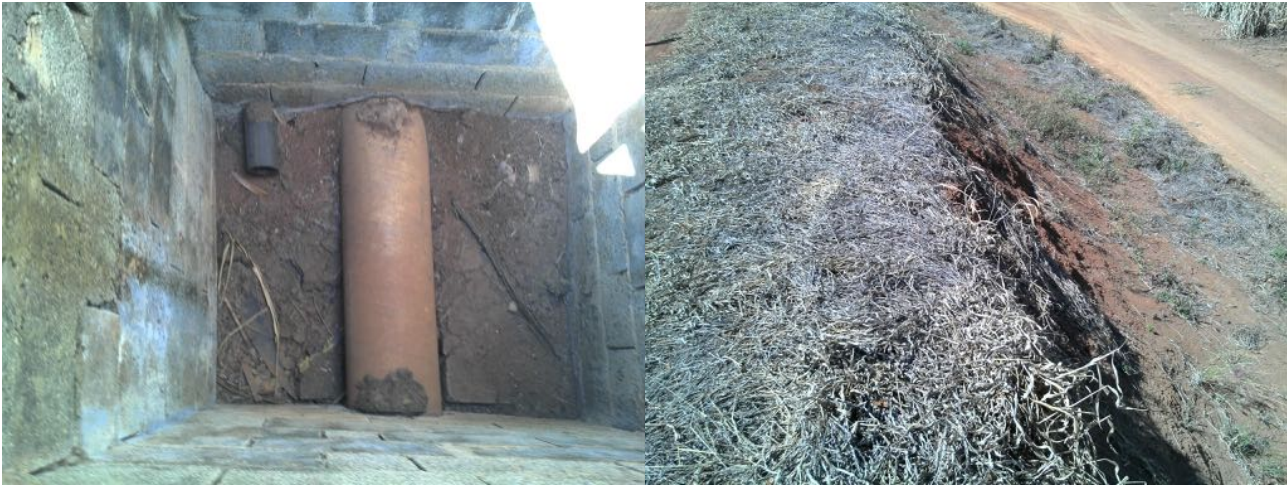
Está cercado, impermeabilizado por geomanta PAD, possui seus taludes vegetados por gramíneas e o dreno testemunho encontra-se seco.

FIGURA 5: A ESQUERDA, DRENO TESTEMUNHO SECO; A DIREITA, TALUDE JUSANTE DESNUDO

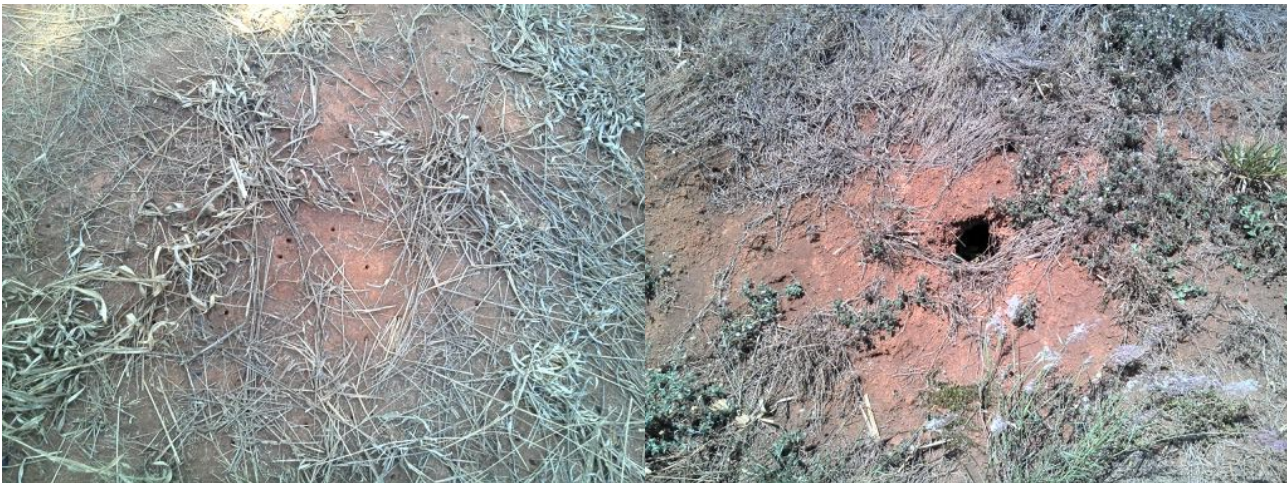
FIGURA 6: A ESQUERDA, FORMIGUEIROS; A DIREITA, BURACO DE TATU.

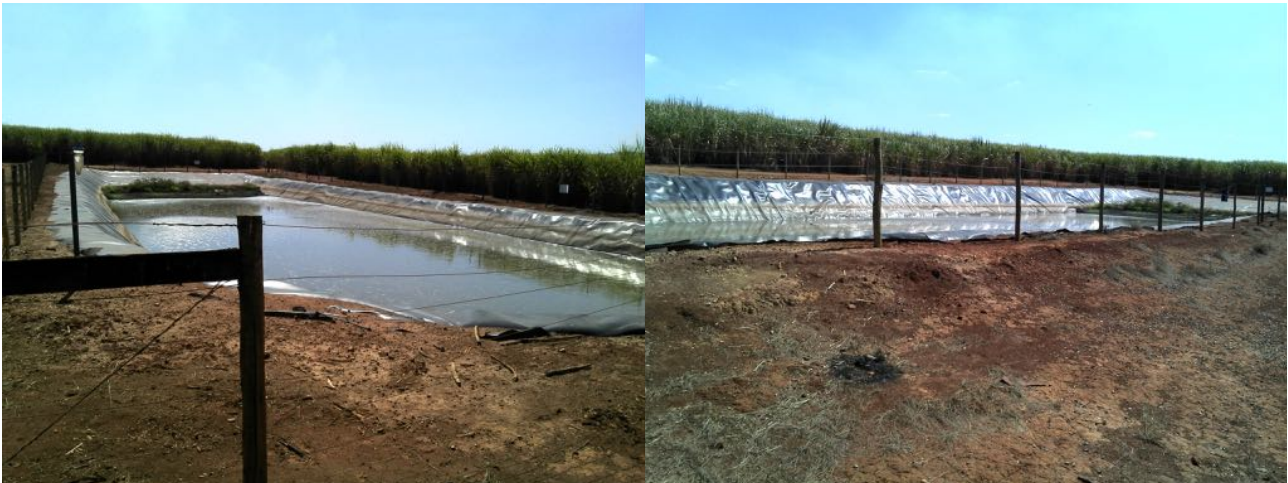
O dreno testemunho encontra-se inundado pelo líquido barrado.

FIGURA 7: VISÃO GERAL DO RESERVATÓRIO DA CASA DE BOMBA V FAZENDA SOUZA.

As condições de estabilidade são excelente, não tendo sido observado qualquer estrutura erosiva ou que evidencie movimento de massa, **concluindo que o barramento encontra-se estável**, sendo recomendado, como usual, **inspeções visuais quinzenais** visando identificar estruturas erosivas e de movimento de massa, **drenar do dreno testemunho** para identificação de vazamentos e, caso os sejam observados, drenagem de todo líquido barrado e **reforma na impermeabilização do reservatório**.

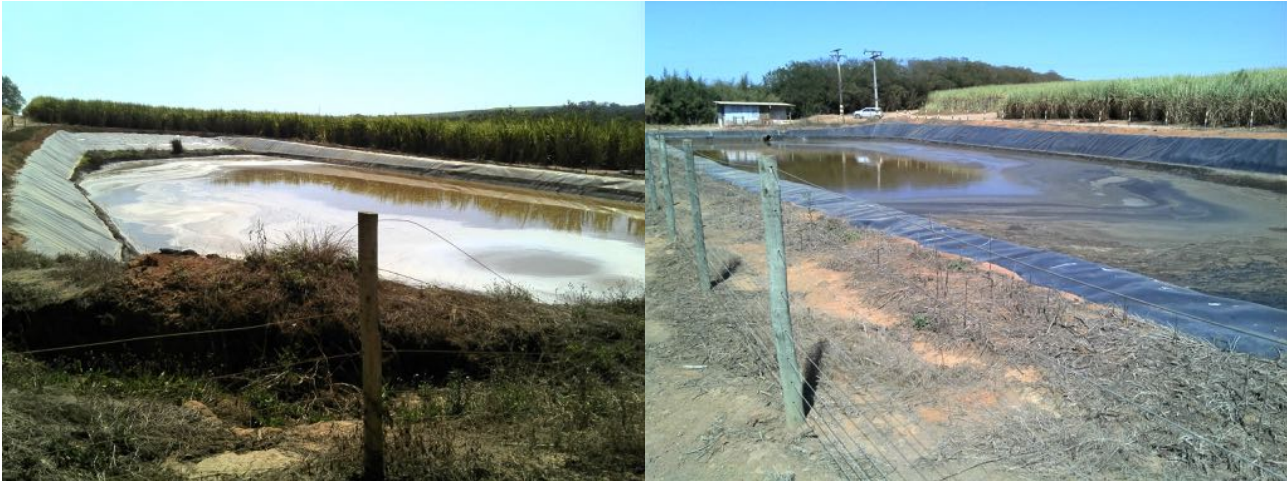
O dreno testemunho encontra-se inundado pelo líquido barrado.

FIGURA 7: VISÃO GERAL DO RESERVATÓRIO DA CASA DE BOMBA IV FAZENDA MUNDEL.

As condições de estabilidade são excelente, não tendo sido observado qualquer estrutura erosiva ou que evidencie movimento de massa, **concluindo que o barramento encontra-se estável**, sendo recomendado, como usual, **inspeções visuais quinzenais** visando identificar estruturas erosivas e de movimento de massa, **drenar do dreno testemunho** para identificação de vazamentos e, caso os sejam observados, drenagem de todo líquido barrado e **reforma na impermeabilização do reservatório**.

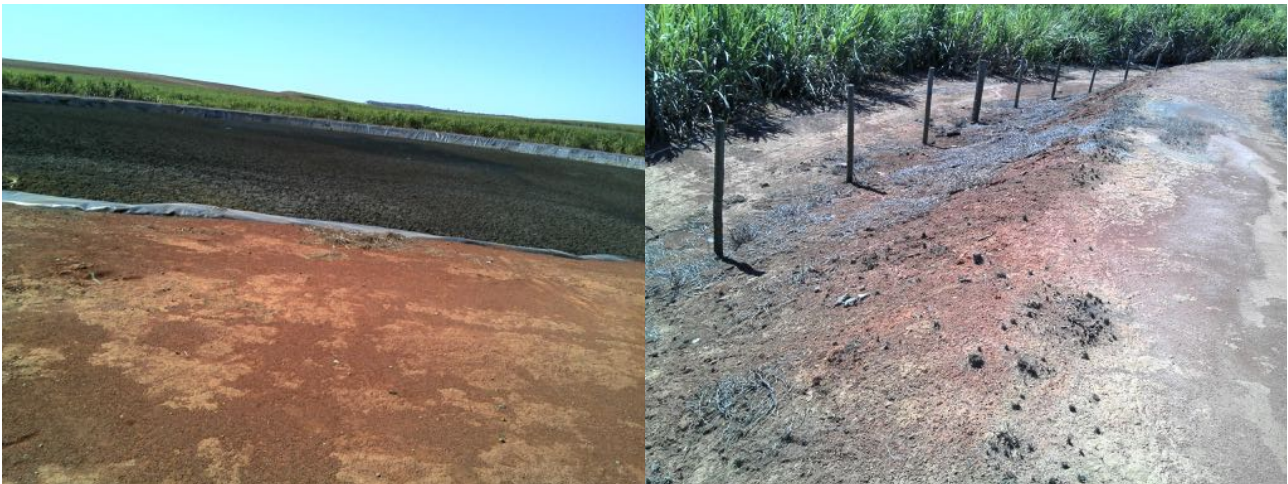
Está cercado, impermeabilizado por geomanta PAD seus talude jusante está parcialmente vegetado por gramíneas.

FIGURA 8: A ESQUERDA, VISÃO GERAL DO RESERVATÓRIO DA CASA DE BOMBA III CISTERNA; A DIREITA, TALUDES DESNUDOS.

As condições de estabilidade são excelente, não tendo sido observado qualquer estrutura erosiva ou que evidencie movimento de massa, **concluindo que o barramento encontra-se estável**, sendo recomendado, como usual, **inspeções visuais quinzenais** visando identificar estruturas erosivas e de movimento de massa, **reforço no plantio de gramíneas** no talude jusante, **tampar com solo local os buracos de tatu**, **drenar do dreno testemunho** para identificação de vazamentos e, caso os sejam observados, drenagem de todo líquido barrado e **reforma na impermeabilização do reservatório**.

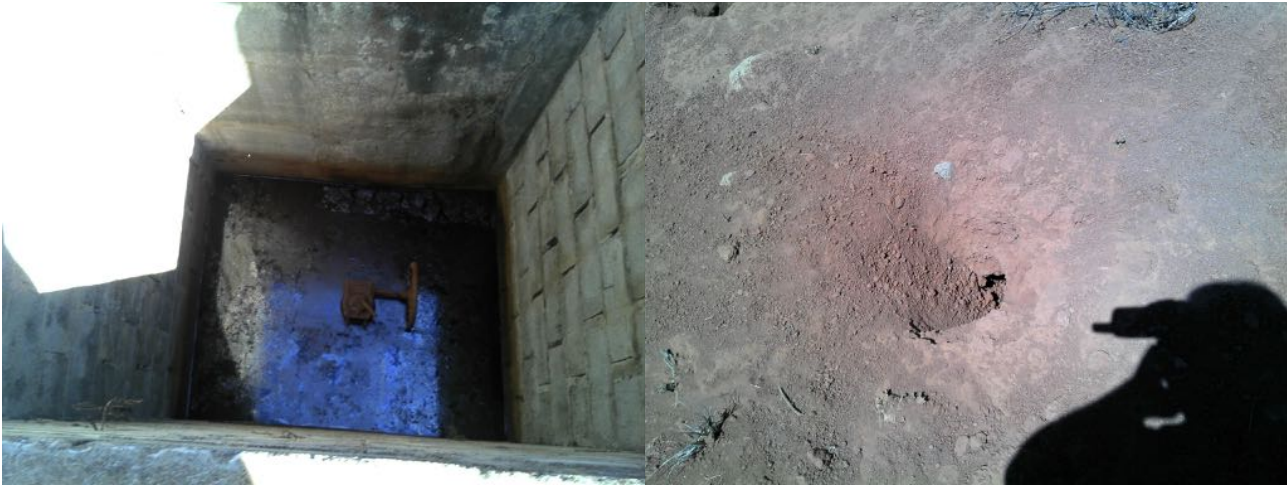
O dreno testemunho encontra-se inundado pelo líquido barrado.

FIGURA 9: A ESQUERDA, DRENO TESTEMUNHO MOSTRANDO O LÍQUIDO BARRADO; A DIREITA, BURACO DE TATU.

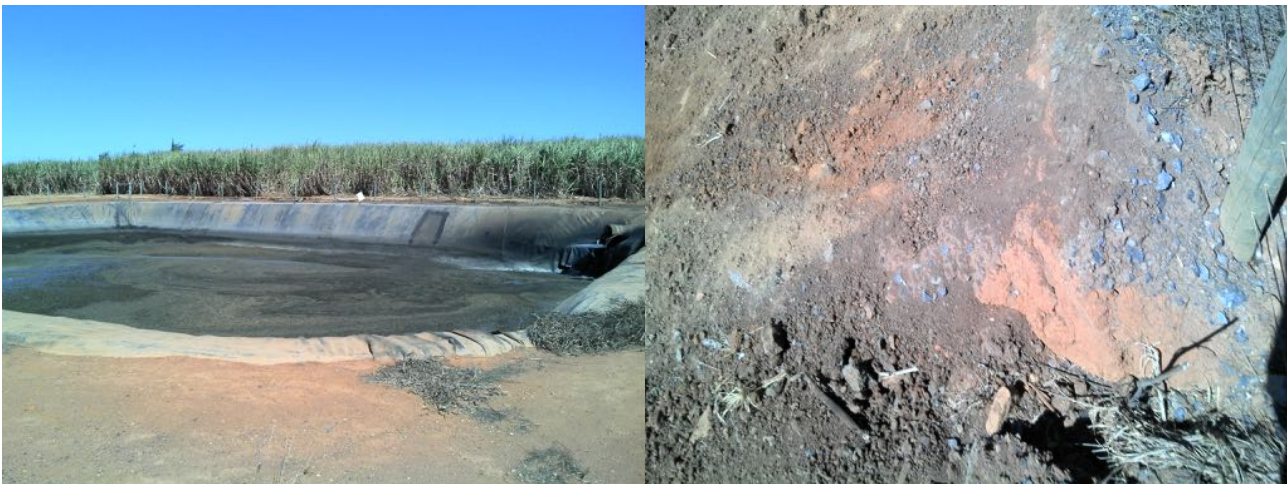
Está cercado, impermeabilizado por geomanta PAD e possui seus taludes vegetados por gramíneas. Foi identificado sulco erosivo em estágio inicial no talude jusante e o dreno testemunho encontra-se inundado pelo líquido barrado.

FIGURA 10: A ESQUERDA, VISÃO GERAL DO RESERVATÓRIO III CISTERNA; A DIREITA, SULCO EROSIVO EM ESTÁGIO INICIAL LOCALIZADO NA TRANSIÇÃO DA BERMA PARA O TALUDE JUSANTE.

Estrutura	Condição de Estabilidade	Recomendações
Reservatório III Cisterna	Estável	Reforço no plantio de gramíneas. Correção dos sulcos erosivos em estágio inicial. Drenar o dreno testemunho e, caso conclua-se que a impermeabilização seja ineficiente, reforma na geomanta PAD.

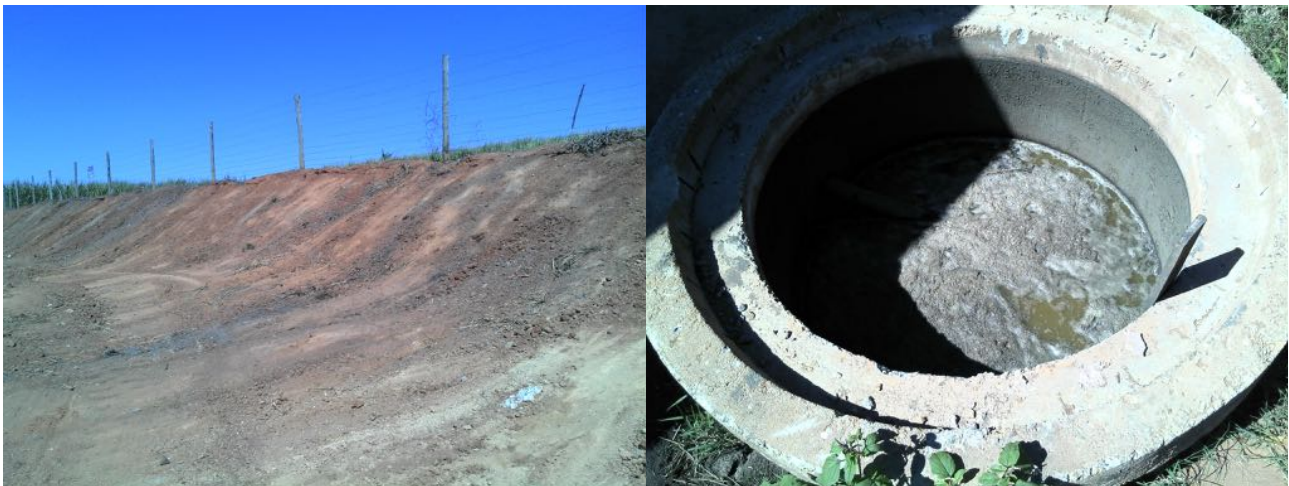
FIGURA 11: A ESQUERDA, TALUDE JUSANTE DESNUDO; A DIREITA, DRENO TESTEMUNHO CONTENDO O LÍQUIDO BARRADO.

As condições de estabilidade são excelente, não tendo sido observado qualquer estrutura erosiva ou que evidencie movimento de massa, **concluindo que o barramento encontra-se estável**, sendo recomendado, como usual, **inspeções visuais quinzenais** visando identificar estruturas erosivas e de movimento de massa, **reforço no plantio de gramíneas** no talude jusante, **correção dos sulcos erosivos** através da deposição de solo local e posterior compactação, **drenar do dreno testemunho** para identificação de vazamentos e, caso os sejam observados, drenagem de todo líquido barrado e **reforma na impermeabilização do reservatório**.
