**PARECER ÚNICO Nº 0144045/2017 (SIAM)**

<b>INDEXADO AO PROCESSO:</b> Licenciamento Ambiental	<b>PA COPAM:</b> 00140/1986/011/2012	<b>SITUAÇÃO:</b> Sugestão pelo Indeferimento
<b>FASE DO LICENCIAMENTO:</b> Revalidação da Licença de Operação

<b>EMPREENDEDOR:</b> José Herculano da Cruz e Filhos S/A.	<b>CNPJ:</b> 17.799.438/0001-46	
<b>EMPREENDIMENTO:</b> José Herculano da Cruz e Filhos S/A.	<b>CNPJ:</b> 17.799.438/0001-46	
<b>MUNICÍPIO:</b> Juiz de Fora	<b>ZONA:</b> Urbana	
<b>COORDENADAS GEOGRÁFICA (DATUM): SAD 69</b> <b>LAT/Y</b> 21° 42' 36" <b>LONG/X</b> 43° 26' 05"		
<b>LOCALIZADO EM UNIDADE DE CONSERVAÇÃO:</b> <input type="checkbox"/> INTEGRAL <input type="checkbox"/> ZONA DE AMORTECIMENTO <input type="checkbox"/> USO SUSTENTÁVEL <input checked="" type="checkbox"/> NÃO		
<b>BACIA FEDERAL:</b> Rio Paraíba do Sul	<b>BACIA ESTADUAL:</b> Rio Paraíba do Sul	
<b>UPGRH:</b> PS2 Rios Pomba e Muriaé	<b>SUB-BACIA:</b> Córrego dos Macacos	
<b>CÓDIGO:</b>	<b>ATIVIDADE OBJETO DO LICENCIAMENTO (DN COPAM 74/04):</b>	<b>CLASSE</b>
F-06-01-7	Postos revendedores, postos de abastecimento, instalações de sistemas retalhistas e postos flutuantes de combustíveis.	3

**Anexo I.** Relatório Fotográfi

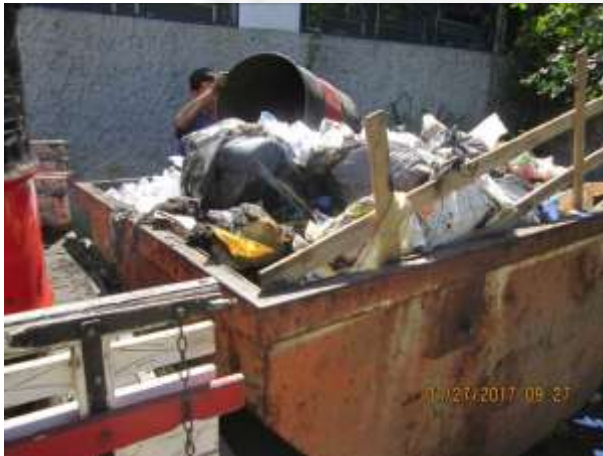
Foto 1 – resíduos contaminados sendo destinados para coleta pública.

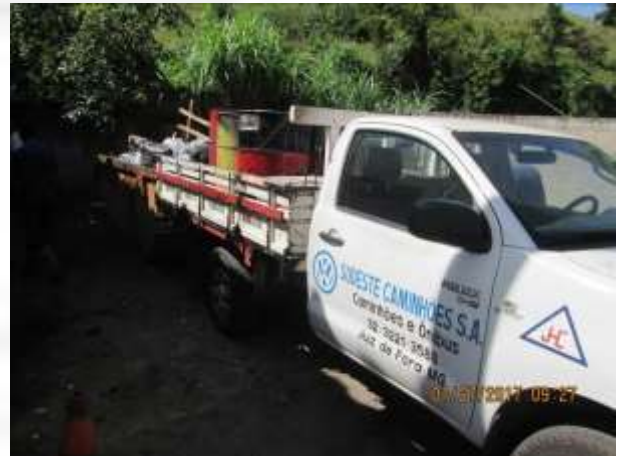
Foto 2 – caminhão da empresa transportando resíduo contaminado.

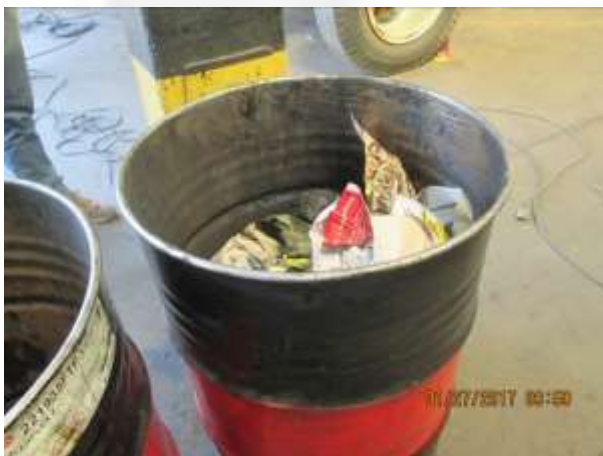
Foto 3 – não existe uma separação de resíduos dentro da empresa sendo o Classe I misturado com o Classe II.

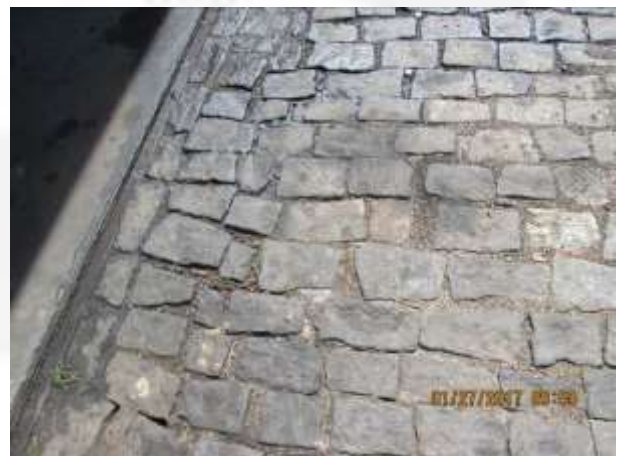
Além disso, o empreendimento apresenta problemas com diversos pontos das canaletas de recolhimento, sendo que após essas canaletas o piso é coberto com paralelepípedo e pôde ser verificado acúmulo de óleo. Assim como uso de produtos químicos utilizados no lavador de veículos de forma inadequada, lavagem interna dos tanques de transporte de produtos químicos com posterior descarte no curso d'água, destinação inadequada de resíduos sólidos, dentre diversos de outros fatores.

Foto 4 – Óleo vazando da canaleta de contenção obstruída.

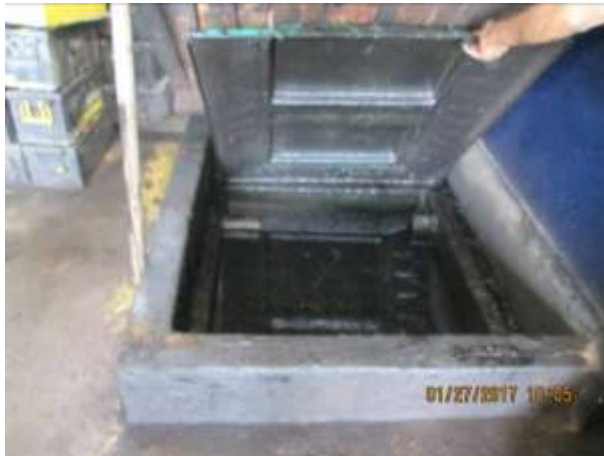
Como mencionado anteriormente a caixa SAO não está realizando sua função direcionando os efluentes sem qualquer tratamento para o curso d'água próximo, levando a contaminação deste.

Foto 5 – caixa que deveria servir como separadora de água e óleo totalmente assoreada e cheia de óleo.

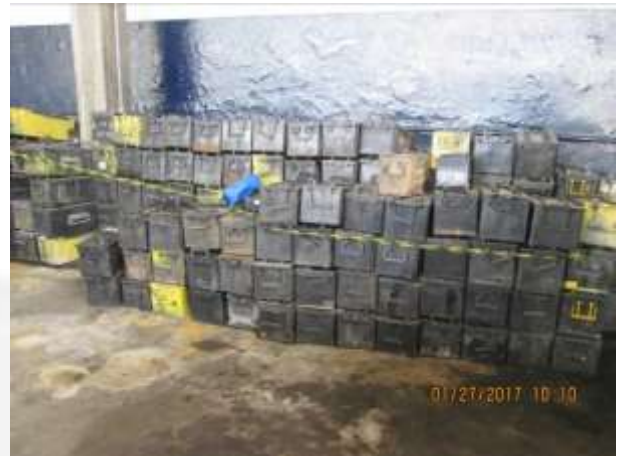
Foto 6 – baterias sendo armazenadas em local inadequado.

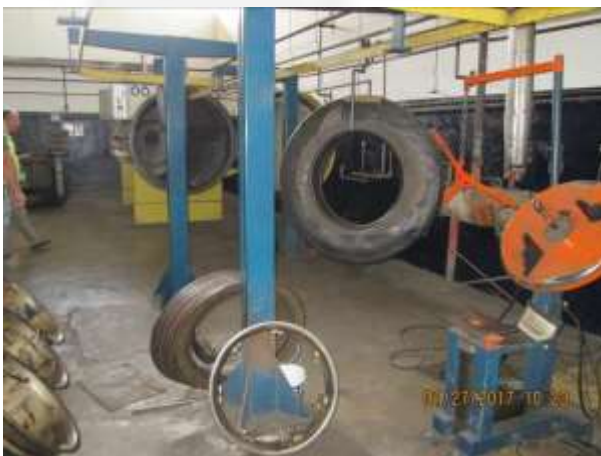
Foto 7 – recauchutagem, uma das atividades deixadas de fora do licenciamento.

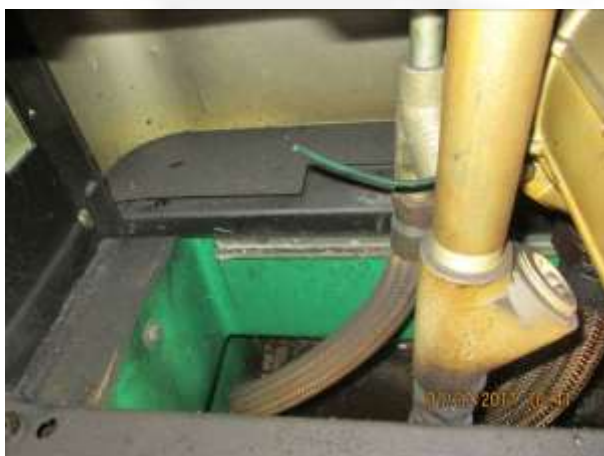
No entanto, os SUMP das bombas de combustível, estavam com acúmulo de óleo diesel, assim como vazamento em pontos distintos das bombas de combustível. As canaletas que estão fixas no piso na projeção do telhado, direcionam todo o efluente para caixa de acumulação e desta é direcionado para uma única caixa SAO para atender todo o empreendimento.

Foto 9 – SUMP das bombas de abastecimento com acúmulo de óleo diesel.

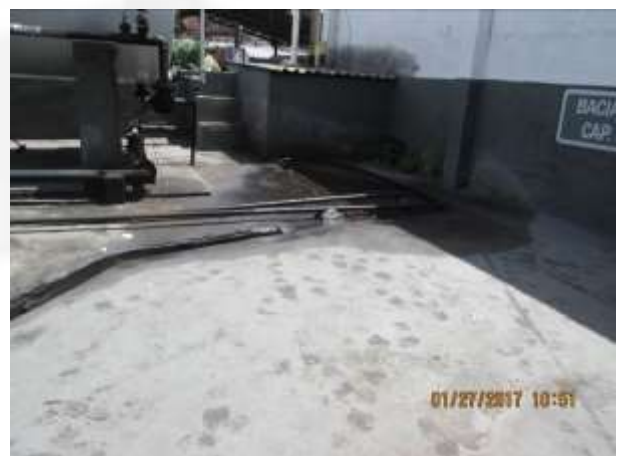
Os tanques estão instalados em área concretada, com bacia de contenção, com volume aproximado de 258 m<sup>3</sup>. O local apresenta vazamento na bomba de carregamento dos tanques, a bacia de contenção possui uma válvula de descarga que direciona os efluentes ali acumulados diretamente para o curso d'água.

Foto 10 – vazamento de óleo diesel da bomba de recalque do óleo diesel.

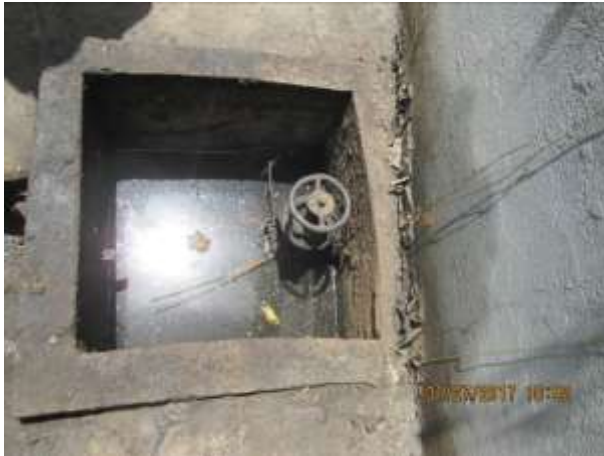
**Foto 11 – vazamento da bomba de diesel seguindo para o corpo hídrico**

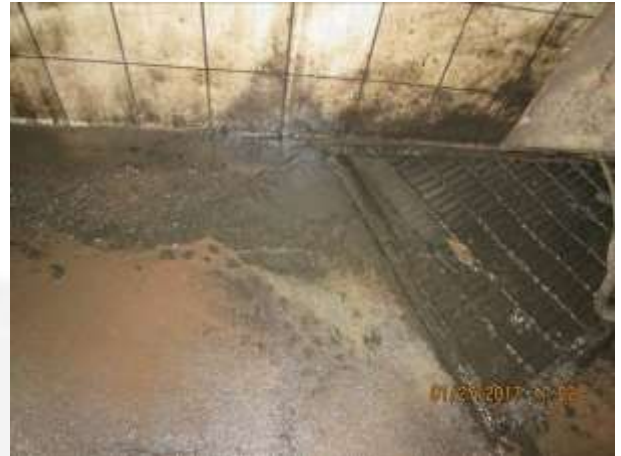
No lavador de veículos é utilizado produto químico não adequado para destinação dos efluentes em corpos hídricos, sendo que após a lavagem o efluente deveria passar por caixas para o pré-tratamento, no entanto o efluente é lançado diretamente no corpo receptor, assim como o efluente originado no local destinado a desgaseificação dos tanques de transporte e sua limpeza interna, estes realizados com vapor e água quente, seguindo o mesmo destino.

**Foto 12 – Caixa de tratamento dos efluentes entupida, localizada no lavador.**

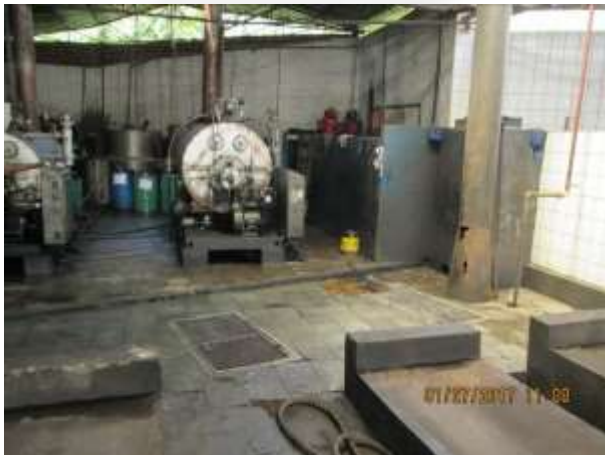
**Foto 13 – Caldeira utilizada para desgaseificação dos tanques de transporte de produtos químicos.**

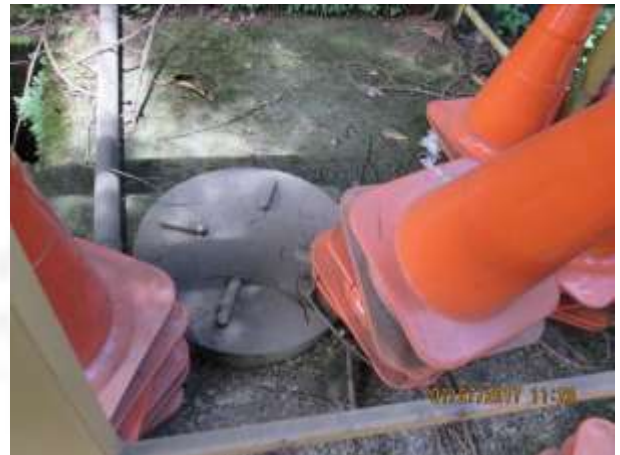
**Foto 14 – Fossa implantada em 2012, não foi apresentado o projeto e nem análise da mesma.**

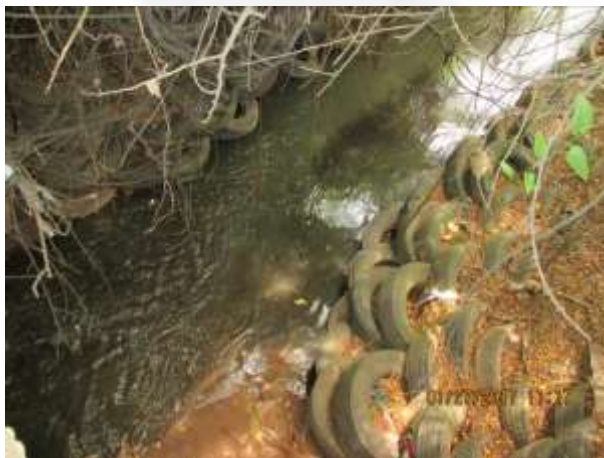
**Foto 15 – Curso d'água demonstrando grande acúmulo de óleo.**

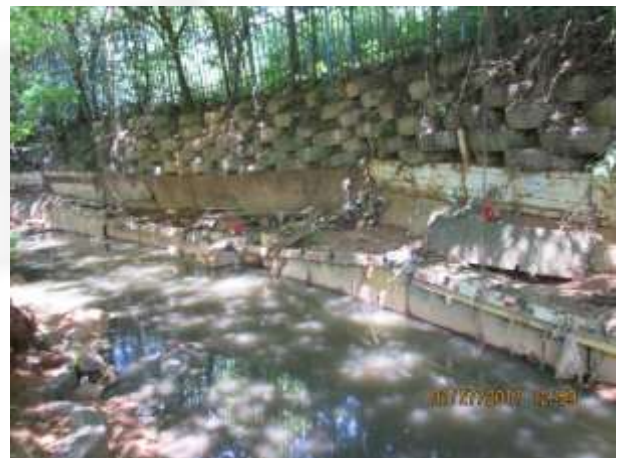
**Foto 16 - Contenção realizada dentro do curso d'água sem a devida autorização.**

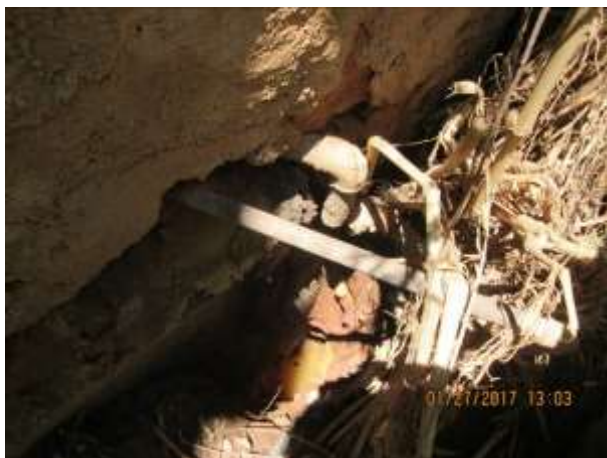
**Fig. 17 - Purga da caldeira sendo direcionada diretamente para o curso d'água e causando princípio de erosão.**

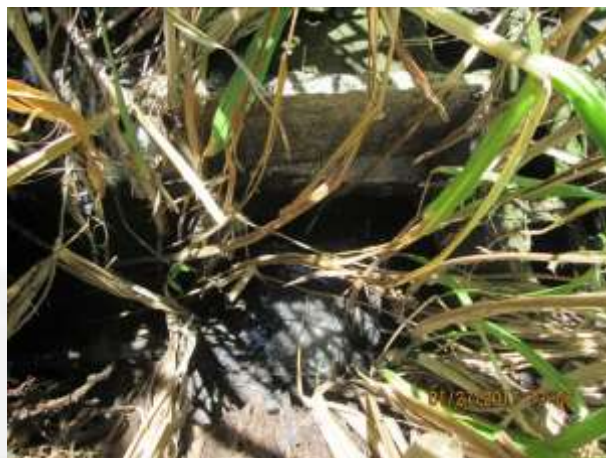
**Fig. 18 – O que era para ser a caixa SÃO do empreendimento totalmente tomada por mato e assoreada.**

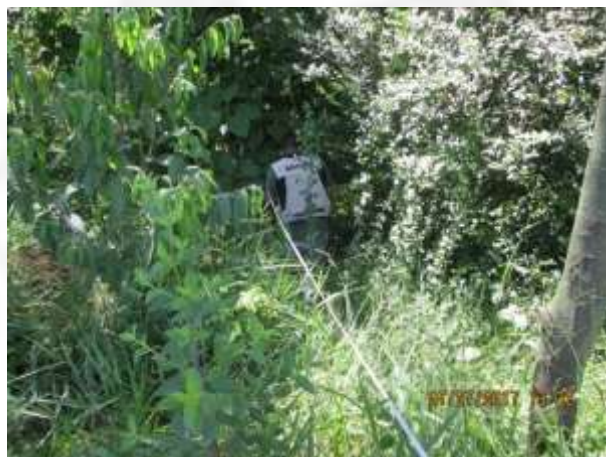
**Fig. 20 – Levantamento da área de intervenção realizada pelo empreendimento.**
