Parecer de vistas

Processo 2300.01.0127142/2020-32 - DER MG

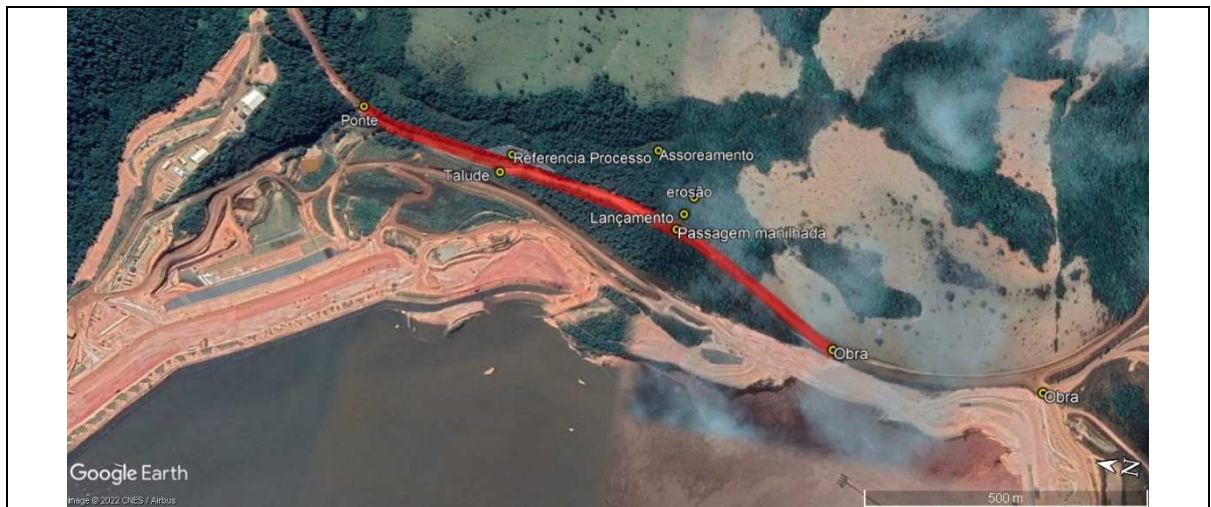
- 1- Foi vistoriado um trecho de aproximadamente 900 metros entre as coordenadas 668304 m E; 7912753 m S (divisor de água) até 668591 m E; 7913684 m S (Ponte córrego Passa Três). O trecho está nas imediações da barragem de rejeitos do empreendimento Minas Rio - Anglo American.

Figura 1: Trecho vistoriado em vermelho. Notar barragem e pontos de interesse.

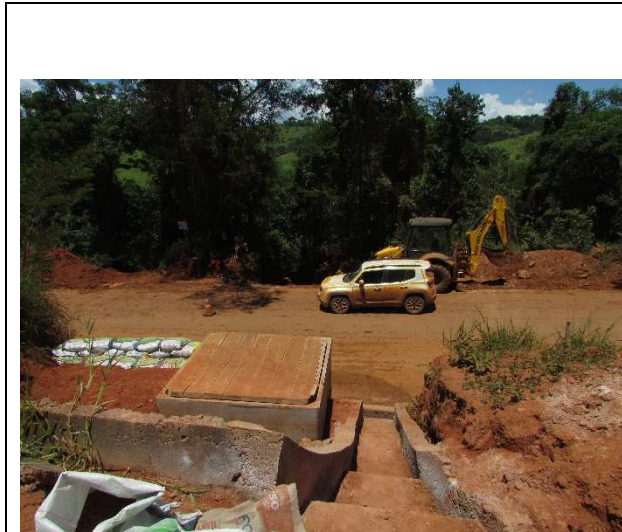
- 2- No momento da vistoria estavam sendo executadas obras de drenagem nas partes mais altas do trecho.

Foto 1: Obras DER.

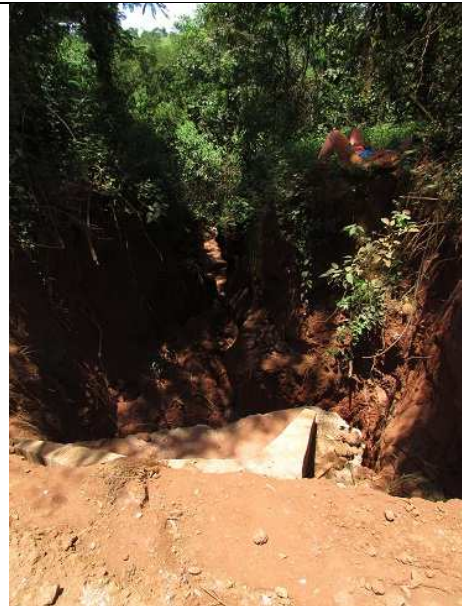
Foto 2: Obras em andamento.

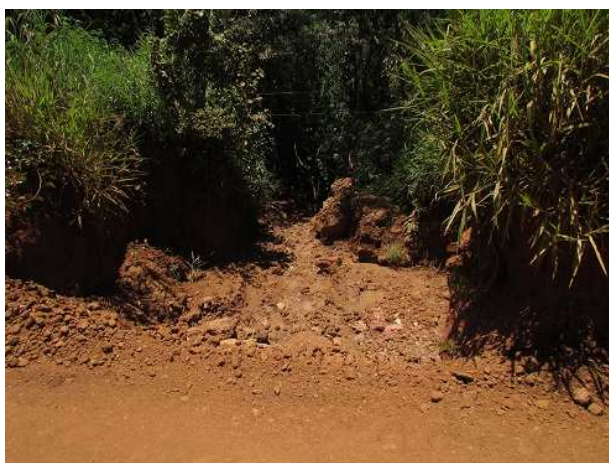
- 3- Foram observadas saídas de água sem dispositivos de controle de erosão bem como passagens manilhadas obstruídas.

Foto 3: Saída de água sem dispositivo de controle de drenagem.

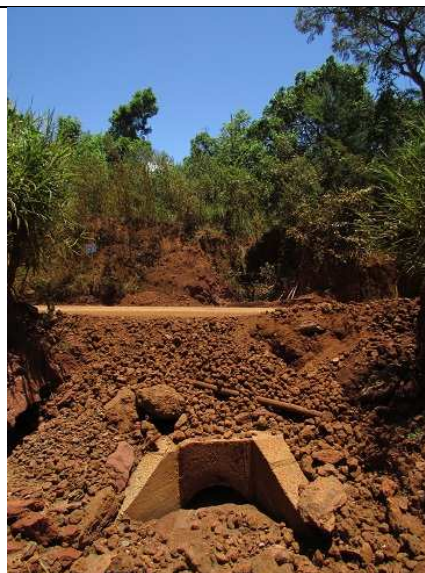
Foto 4: Passagem manilhada obstruída.

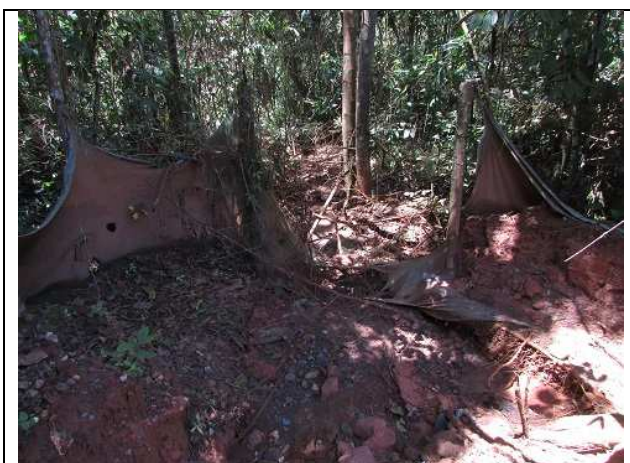
- 4- Dispositivos de contenção de sedimentos (paliçadas e geotêxtil) estão rompidos e com eficiência comprometida. Observa-se processo erosivo instalado na linha de drenagem a jusante das paliçadas.

Foto 5: Rompimento de paliçada.

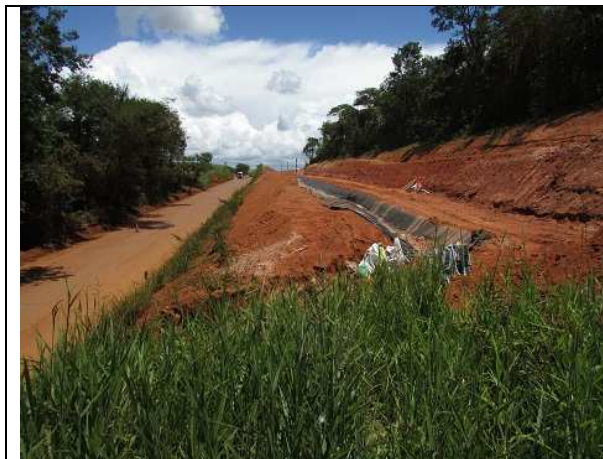
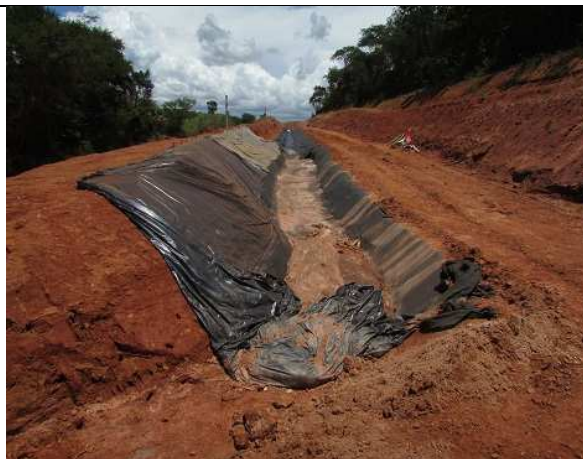
- 5- Existe uma obra de drenagem à montante, próximo ao ponto de coordenadas 668304 m E; 7912753 m S, apresentando exposição de solo e evidências de carreamento de sedimentos.

Foto 6: Obra de drenagem na parte mais alta do trecho.

Foto 7: Obra de drenagem na parte mais alta do trecho.

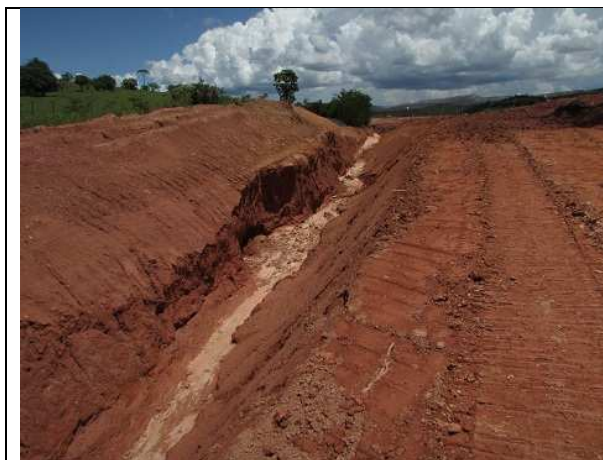
Foto 8: Obra de drenagem na parte mais alta do trecho. Notar processo erosivo e movimentação de sedimentos.

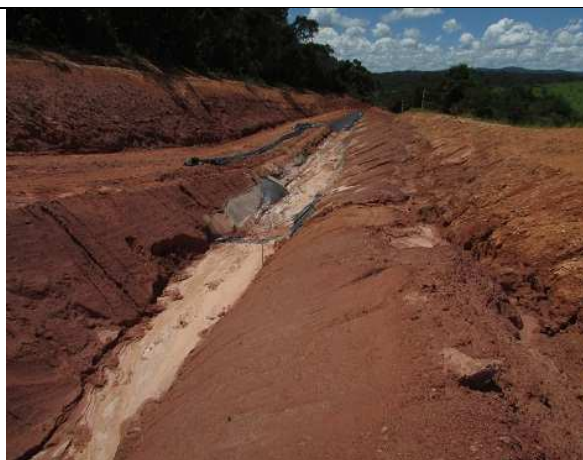
Foto 9: Obra de drenagem na parte mais alta do trecho. Notar movimentação de sedimentos.

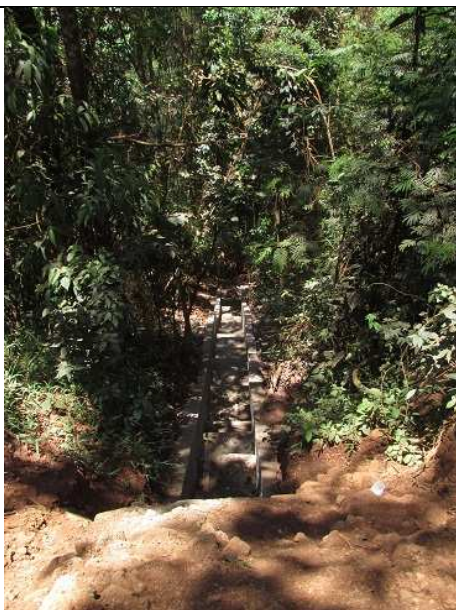
- 6- Processo erosivo a partir próximo ao ponto de coordenadas 668494 m E; 7913047 m S. Dispositivo de dissipação de energia tipo escada lança a água a meia encosta em trecho de alta declividade, em área de vegetação nativa/ambiente florestal. O processo erosivo está ativo e evoluindo em ravinamento.

Foto 10: Escada para dissipação de energia da água.

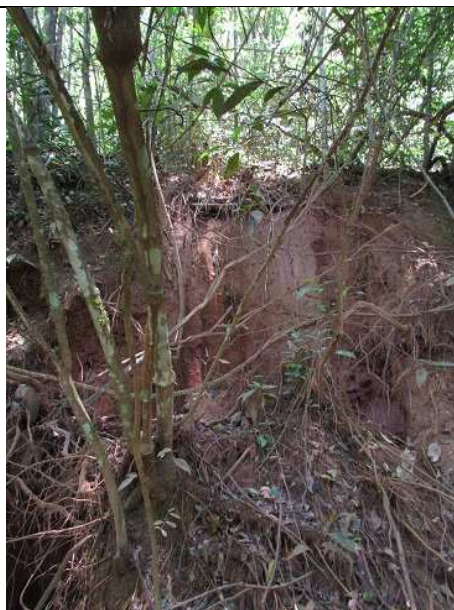
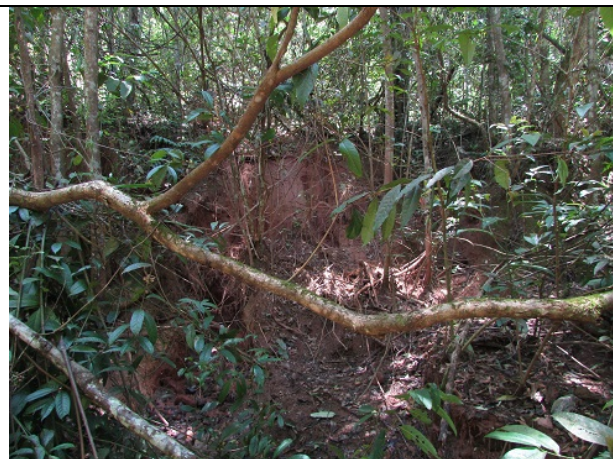
Foto 11: Processo erosivo abaixo de dispositivo de controle de drenagem.

Foto 12: Processo erosivo abaixo de dispositivo de controle de drenagem.

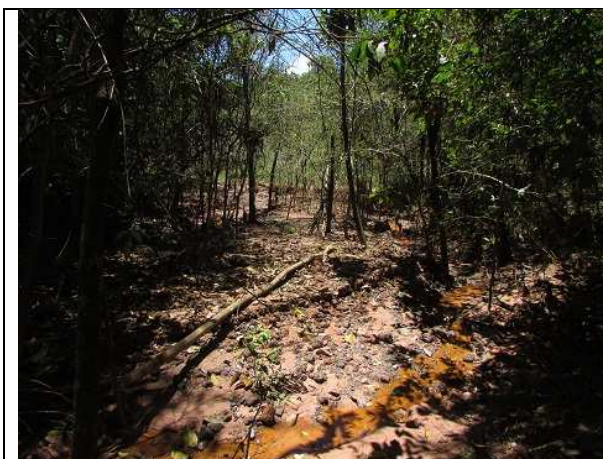
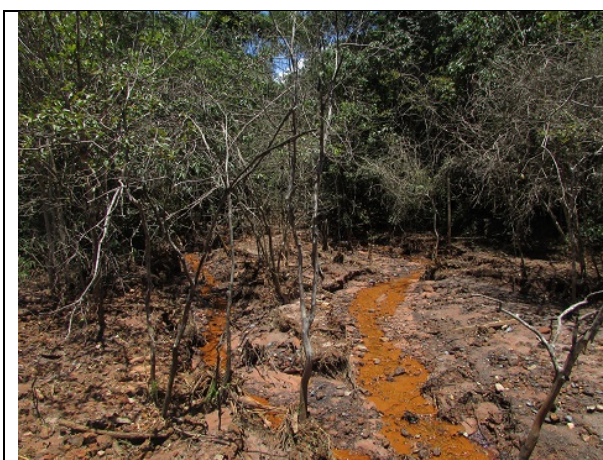
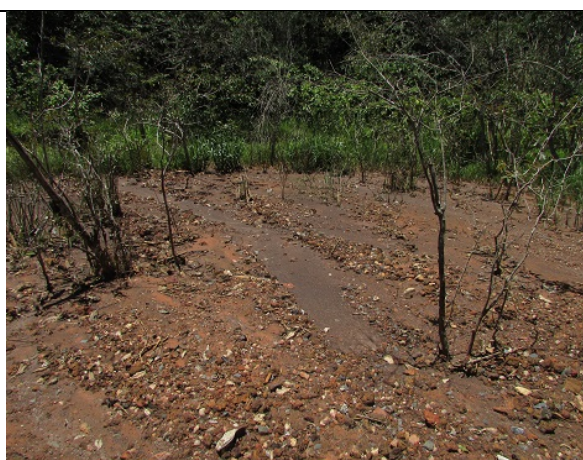
7- O curso d'água recebeu volume significativo de sedimentos, alterando seu leito e margens. Foi observada mortalidade da vegetação na área assoreada, incluindo indivíduos arbóreos.

Foto 13: Depósito de sedimentos nas imediações do curso d'água.

Foto 15: Depósito de sedimentos nas imediações do curso d'água.

Foto 16: Depósito de sedimentos nas imediações do curso d'água.

3 - Sugere-se a baixa em diligência para apuração da extensão dos processos erosivos, danos à vegetação, assoreamento e reconformação das margens do curso d'água sem denominação, afluente do córrego Passa Três; bem como a provável origem dos sedimentos, as medidas de controle e a respectiva compensação ambiental - Trecho entre as coordenadas 668304 m E; 7912753 m S (divisor de água) até 668591 m E; 7913684 m S (Ponte córrego Passa Três).

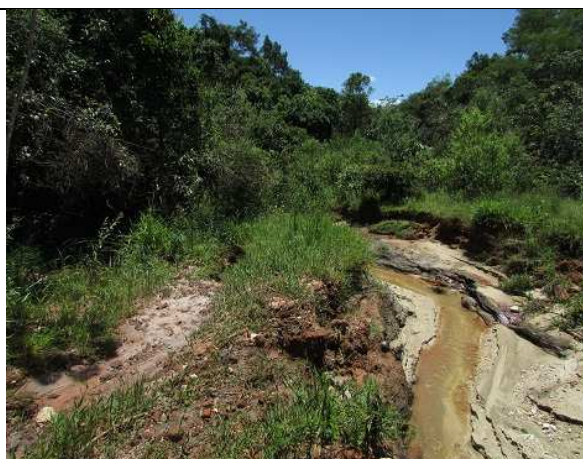
Foto 14: Alteração no leito do curso d'água.

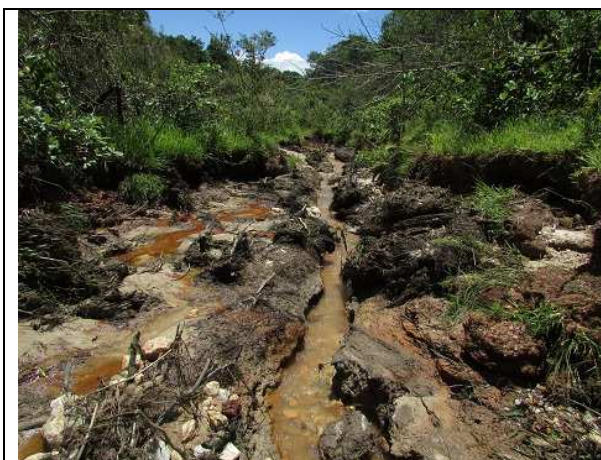
Foto 17: Alteração do leito e margens do curso d'água.

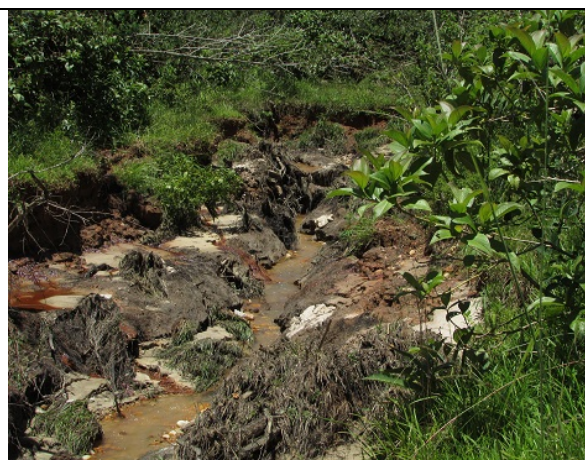
Foto 18: Alteração de margens e leito do curso d'água.

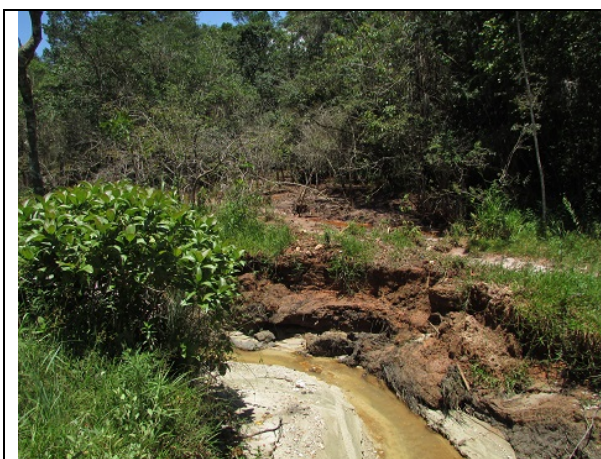
Foto 20: Ponto de confluência da drenagem e lançamento de sedimentos no curso d'água.

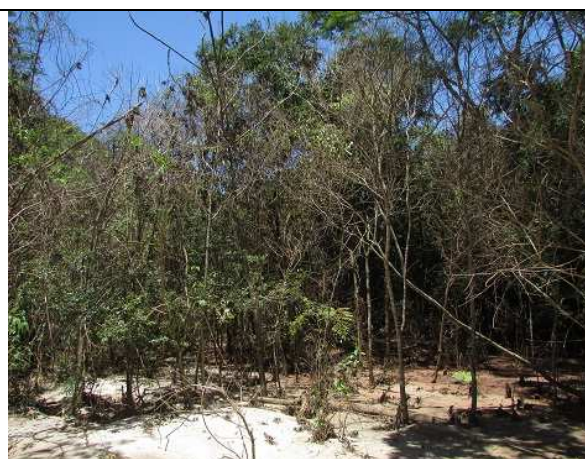
Foto 21: Depósito de sedimentos na margem do curso d'água.

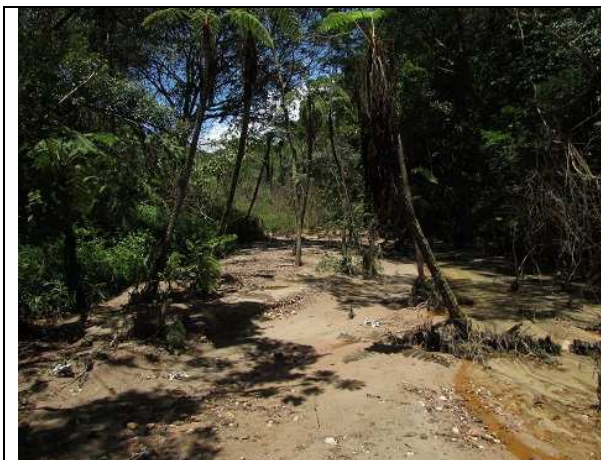
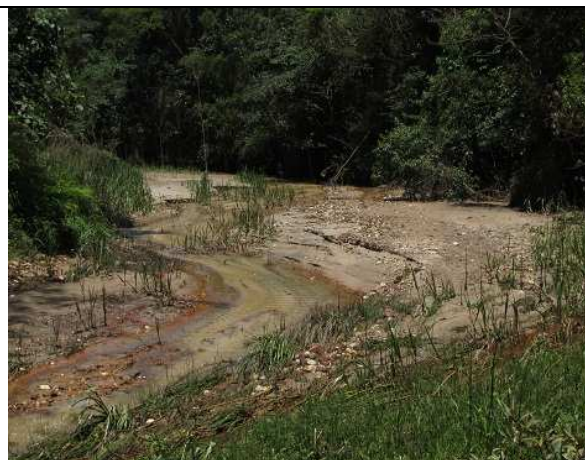
Foto 21: Assoreamento do leito do curso d'água.

Foto 22: Assoreamento do leito do curso d'água.
