PARECER ÚNICO

PROTOCOLO: 0237331/2012

ATIVIDADE: Reciclagem de pilhas, baterias e acumuladores	REVLO	INDEDEFERIMENTO
Empreendimento: Triângulo Metais Ltda		
CNPJ: 01 554 327 /001-78	Município: Uberlândia

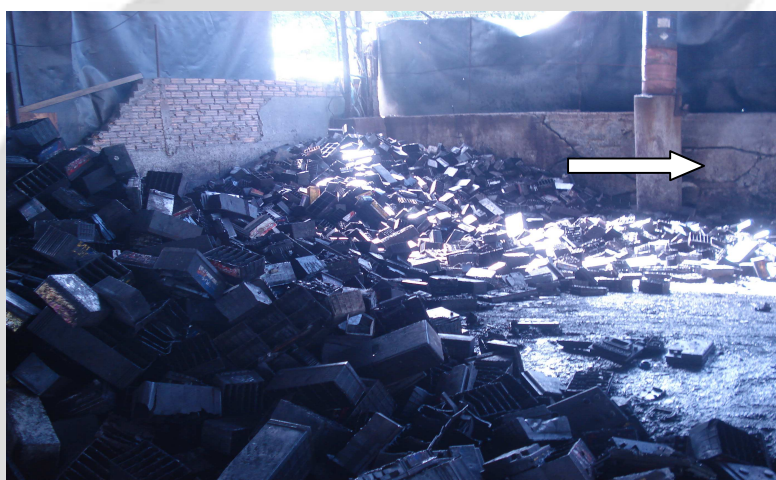
Fig 01: Vista do local onde baterias são serradas, local sem a devida impermeabilização, ausência de canaletas de contenção, rachaduras nas paredes

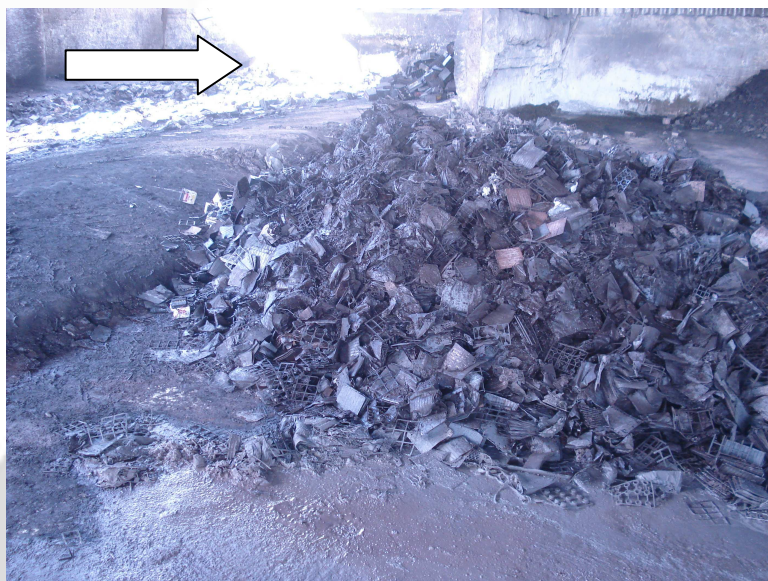
Fig 02: Efluentes percolando em sentido a áreas externas

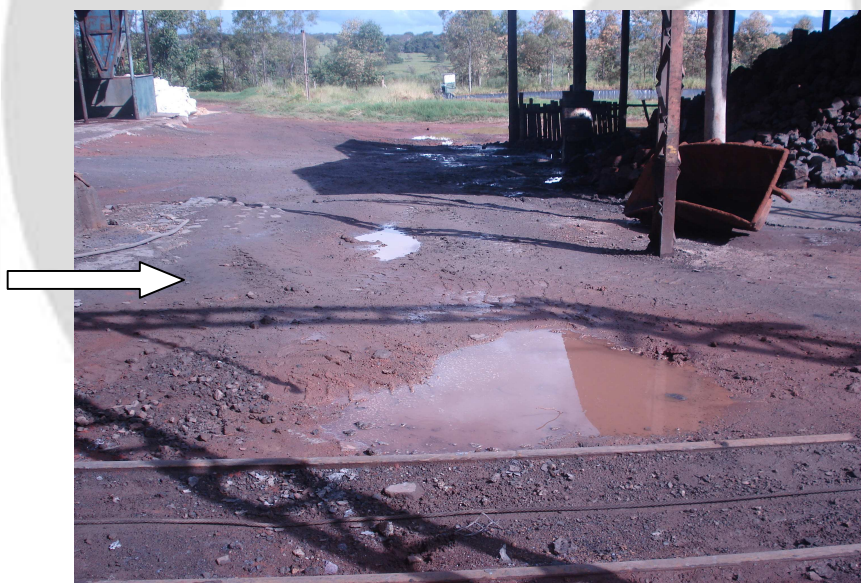
fig03: Efluentes sobre o solo, cor acinzentada (chumbo)

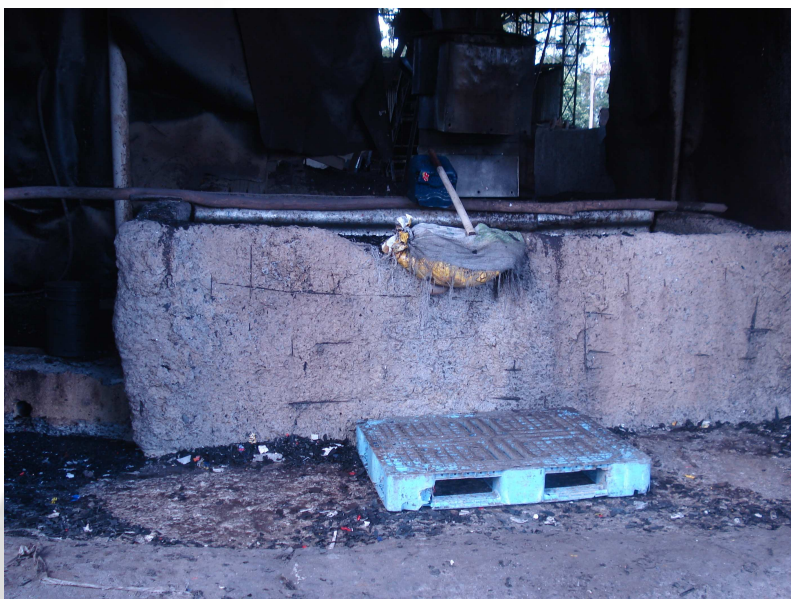
Fig 04: Tanque de solução ácida apresentando corrosão, exposição de ferrugem, trincas e vazamentos para a área externa

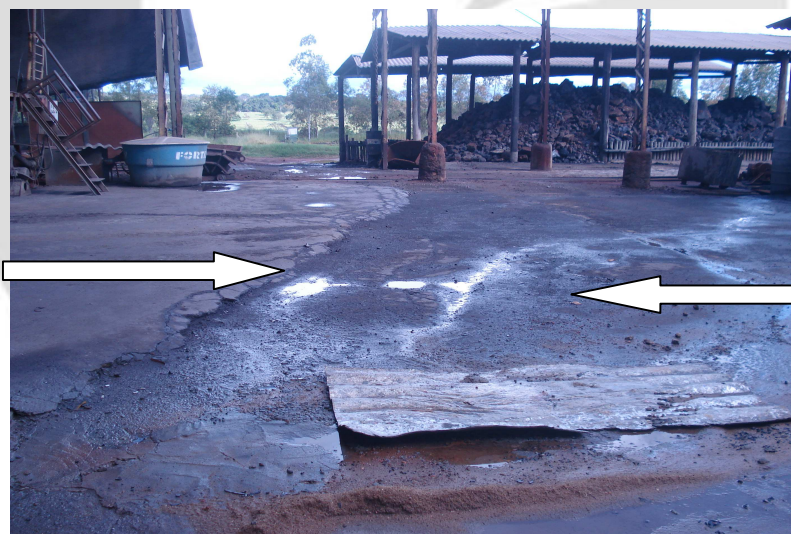
Fig: 05 Efluente sobre o solo, solução ácida de baterias em associação com águas pluviais e coloração cinza metálica sobre solo

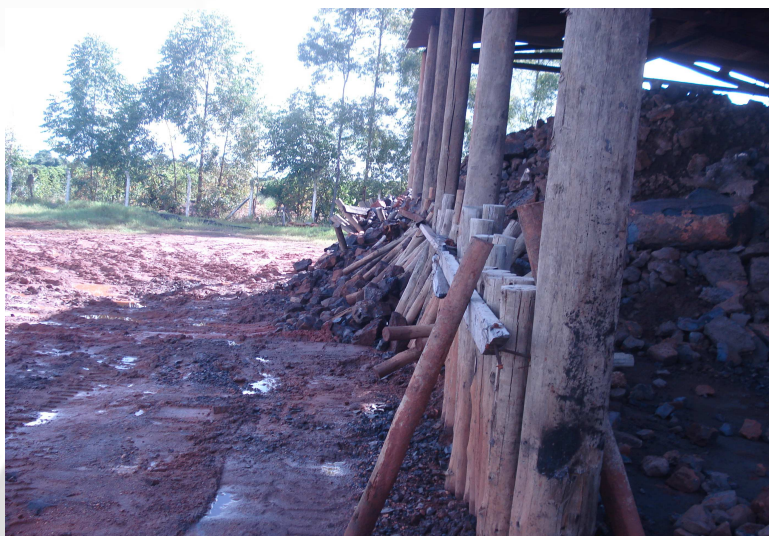
Fig 06: Armazenamento inadequado de escória de fundição de chumbo, exposição de escória de chumbo ao solo, contato com águas pluviais

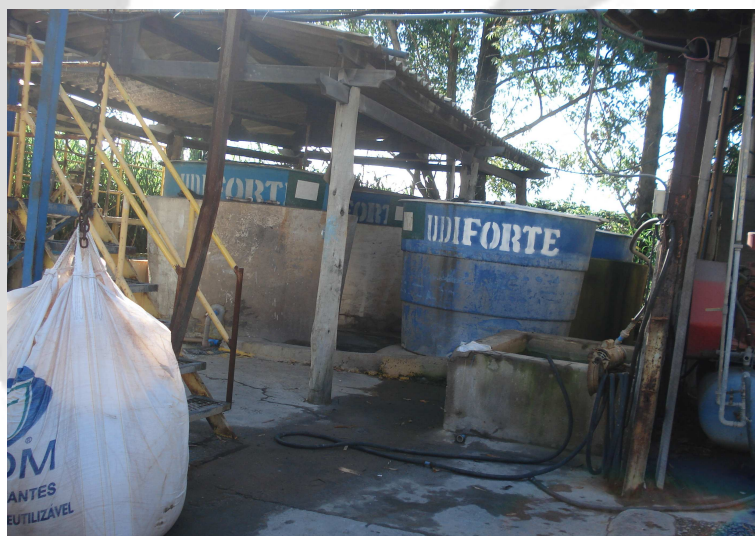
Fig 07: ETE estava paralisada no dia da vistoria

A Estação de Tratamento de Efluentes - ETE encontrava-se paralisada no dia da vistoria. Parte do solo e parte da vegetação apresentava cobertura com poeira de coloração metálica (acinzentada), a vegetação, tanto gramíneas quanto espécies arbóreas em contato com os efluentes apresentavam alterações na coloração da folhagem com presença de amarelecimento e secagem nas folhas, foi verificado a ocorrência de mortalidade de alguns indivíduos arbóreos, o local destinado a armazenagem de escória de chumbo encontra-se com a capacidade esgotada, o lodo da ETE, não estava sendo destinado corretamente, mas armazenado continuamente em área inadequada

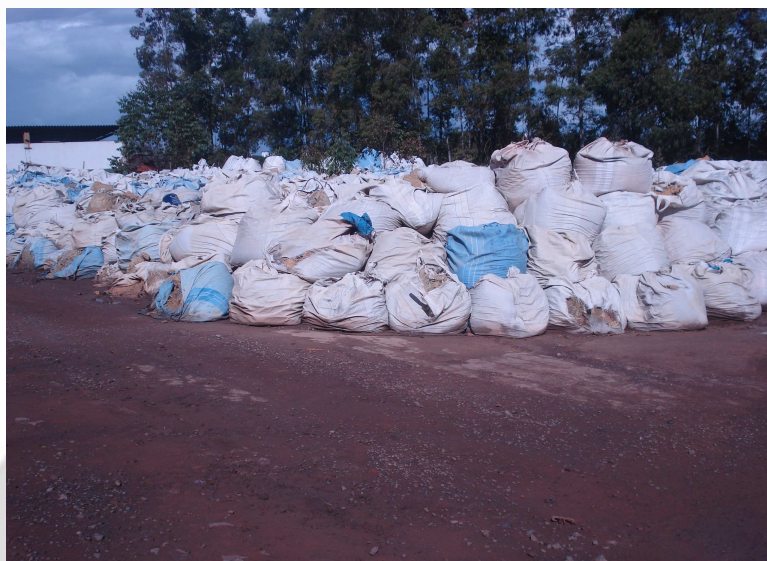
Fig 08: Grande quantidade de lodo da ETE armazenada a céu aberto e diretamente sobre o solo

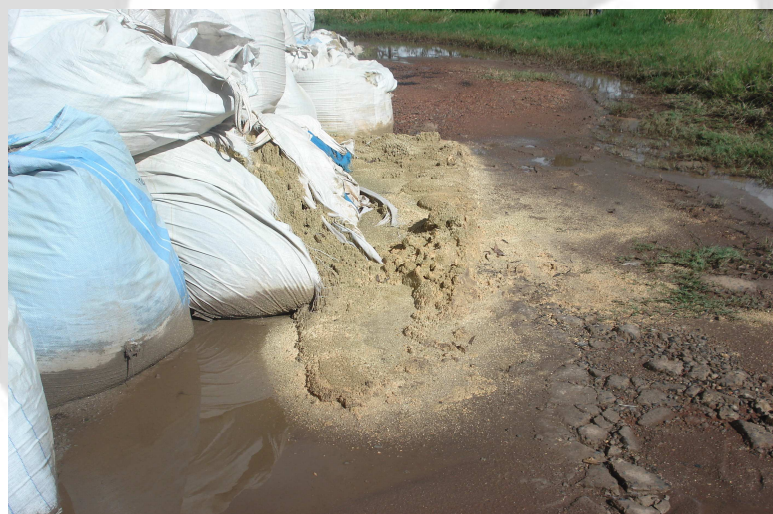
Fig 09: Armazenagem inadequada de lodo de ETE

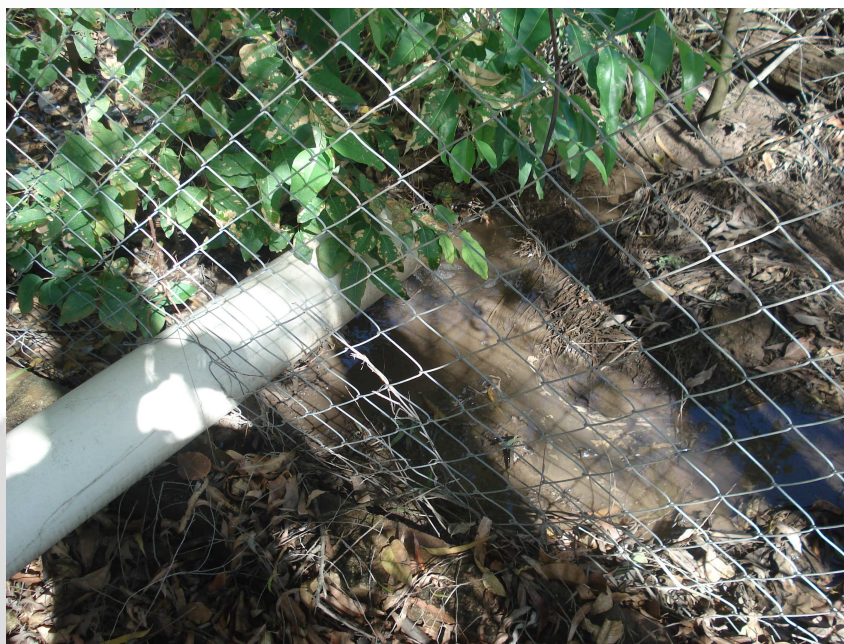
Fig 10: Tubulação direcionando efluentes para área de terceiros

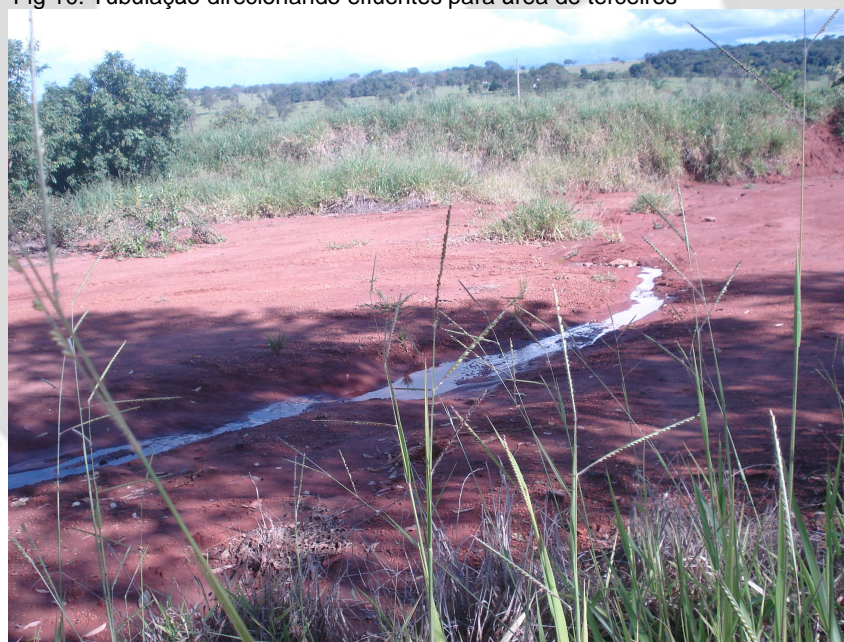
Fig 11: Lançamento de efluente em área de cafezal em propriedade de terceiros aos fundos do empreendimento

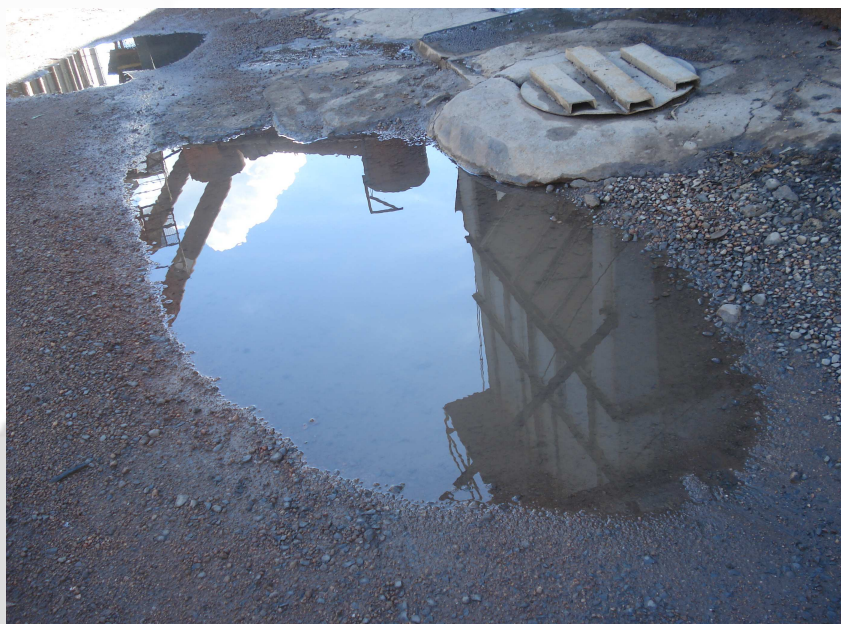
Fig 12: Resíduos de coloração acinzentada (chumbo), odor ácido e efluentes acumulados sobre o solo

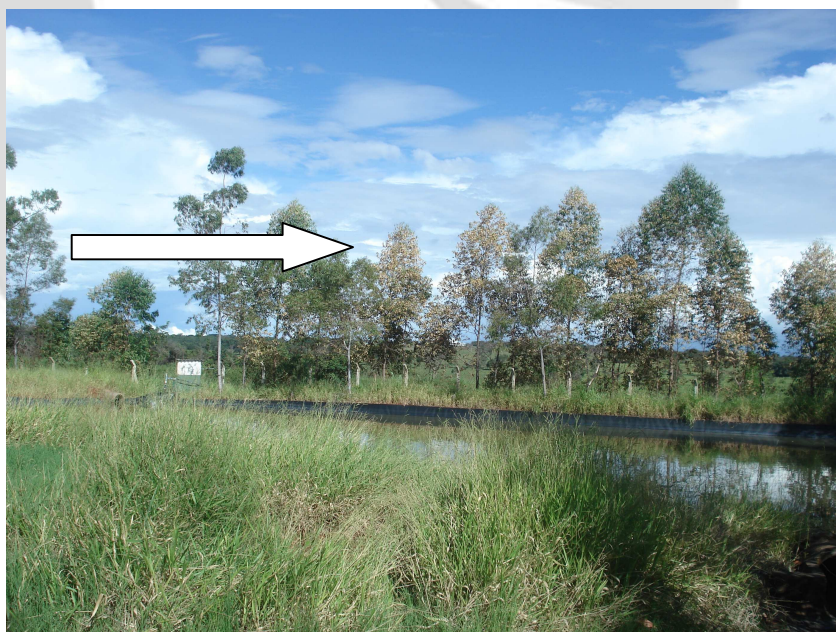
Fig 12: Mortalidade de árvores situadas ao entorno do empreendimento

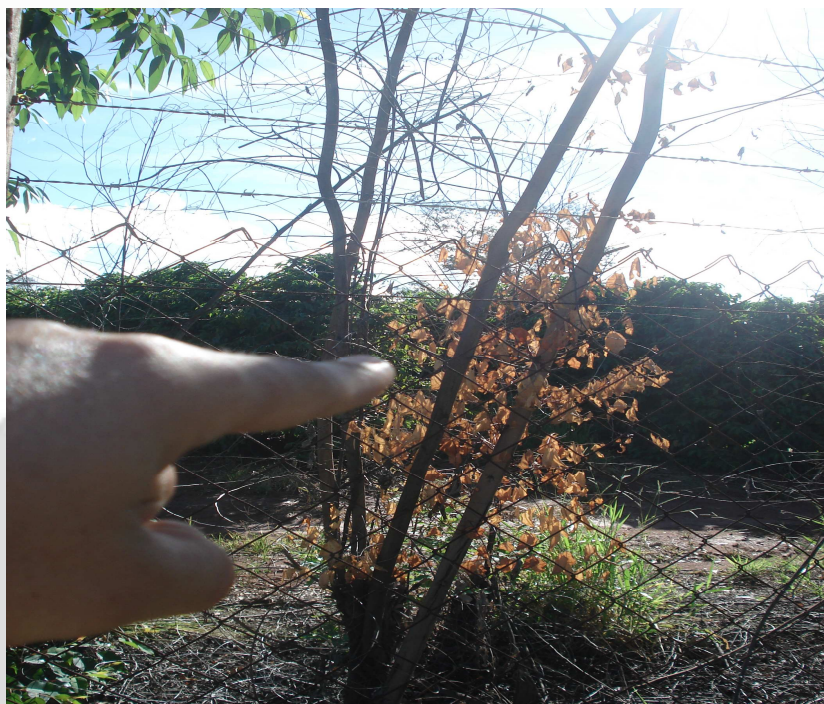
Fig 13: Mortalidade de árvores na confrontação com o empreendimento

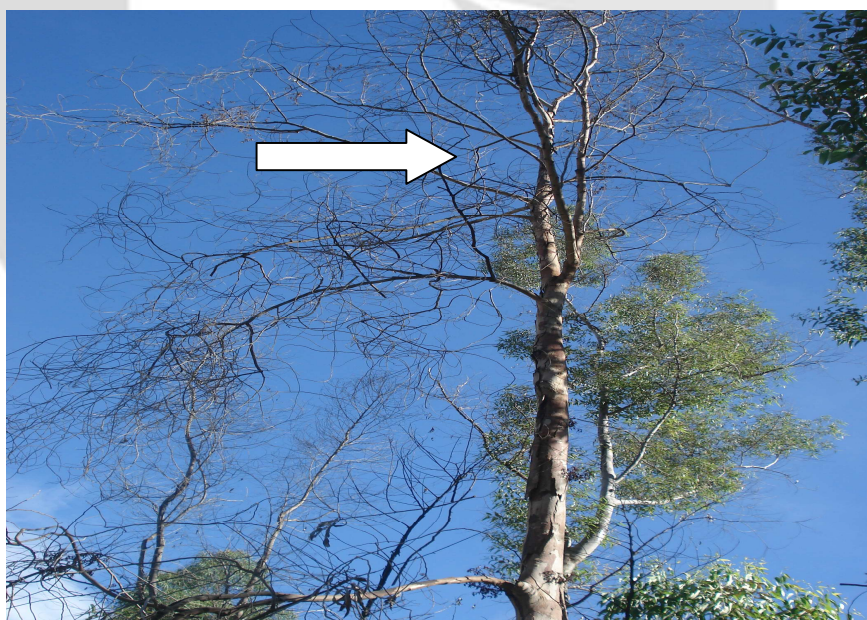
Fig 14: Mortalidade de vegetação

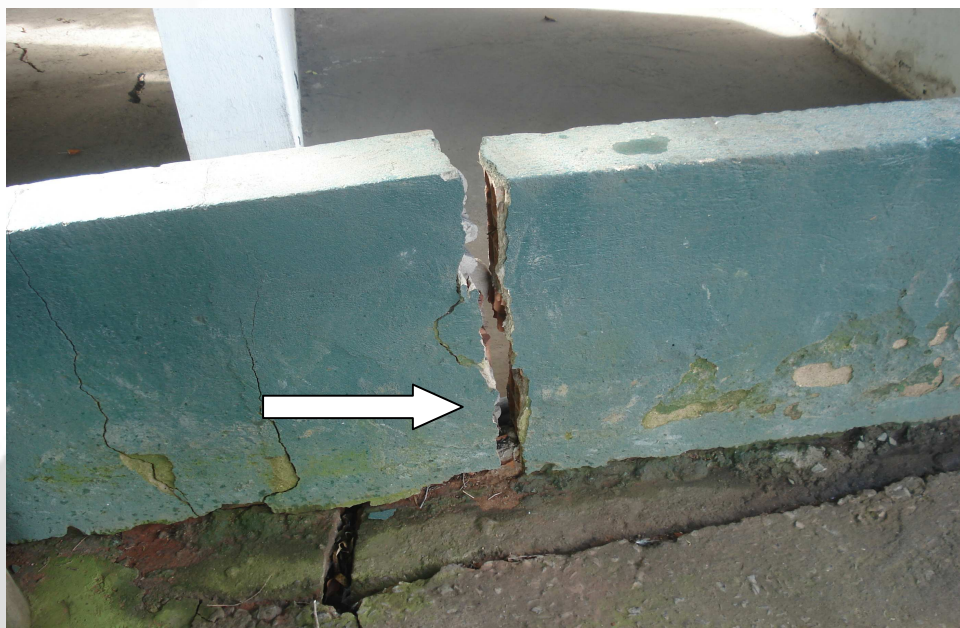
Fig 15: Rachadura em bacia de contenção

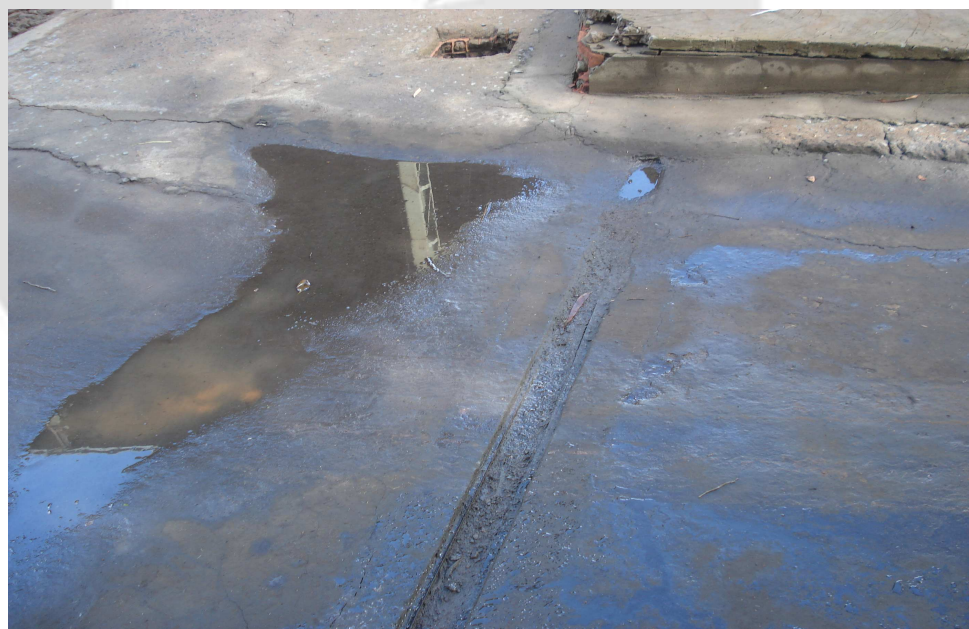
Fig 16: Área em desacordo com DN 108/2007, ausência de caixa separadora de água e óleo
canaletas sem função

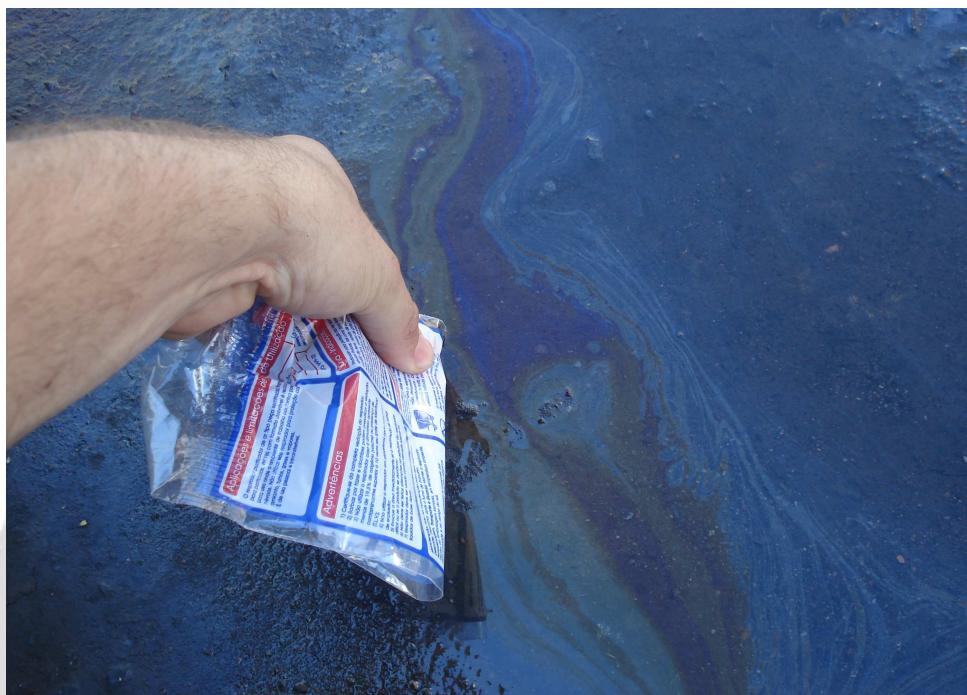
Fig 17: Efluente oleoso associado a águas pluviais na área externa

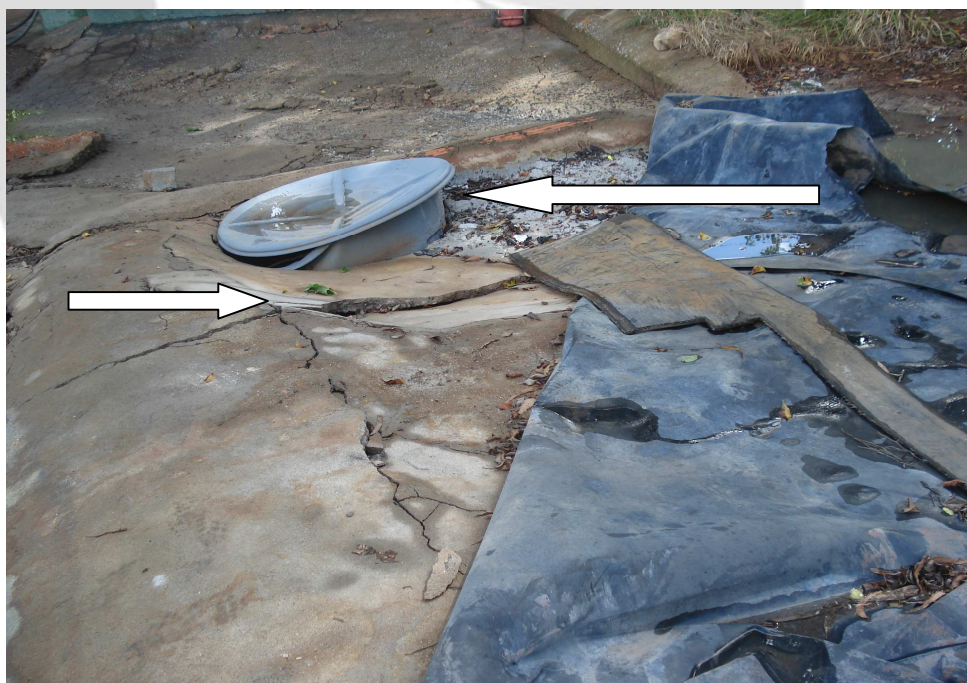
Fig 18: Local para armazenagem de carcaças de bateria, sistema de coleta de efluentes com trincas e rachaduras, sem função de contenção.

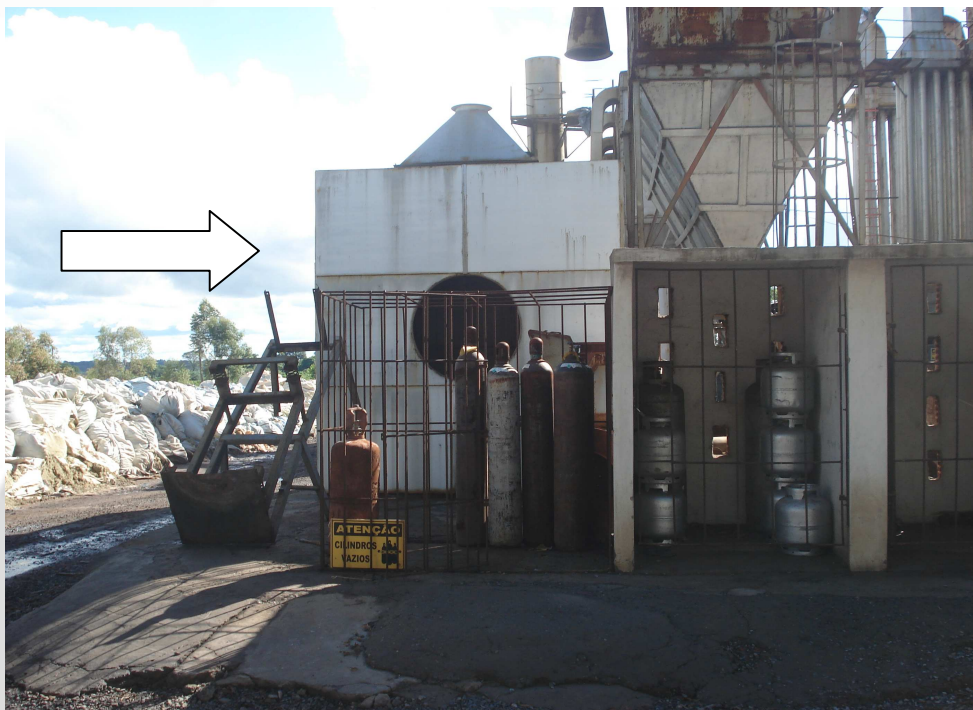
Fig19: “Filtro manga” **não instalado** para controle de emissões atmosféricas

diretamente sobre o solo e a céu aberto. Os sistemas de controle de emissões atmosféricas não estavam plenamente instalados.
