Acompanhamento pelo Sisema das ações de contenção e recuperação do rompimento da Barragem I da Vale S.A. em Brumadinho

Câmara Normativa e Recursal do
Conselho Estadual de Política Ambiental
25-9-2019

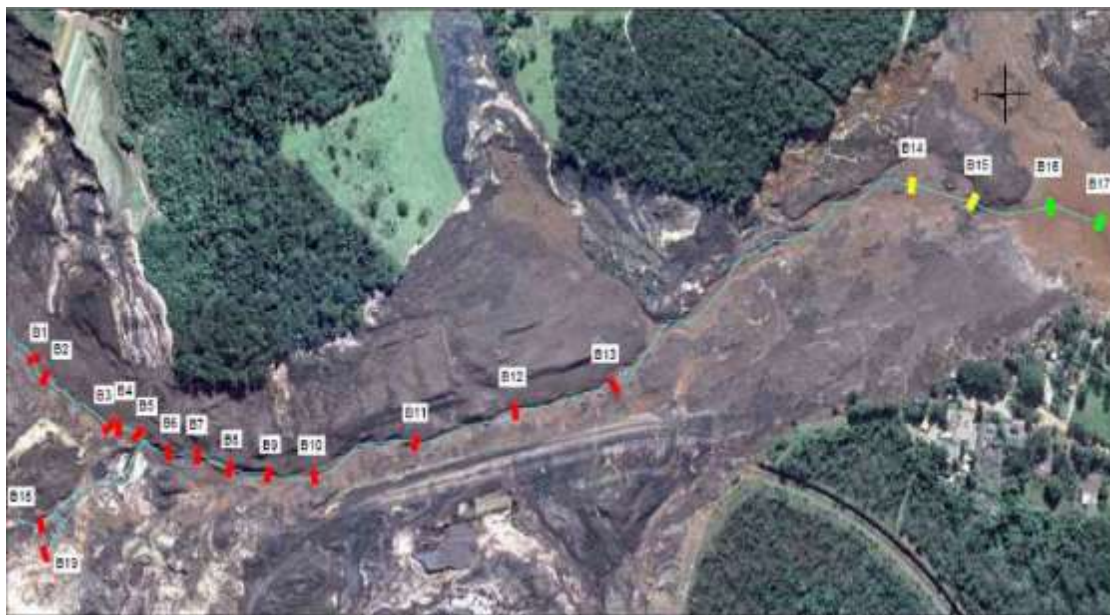
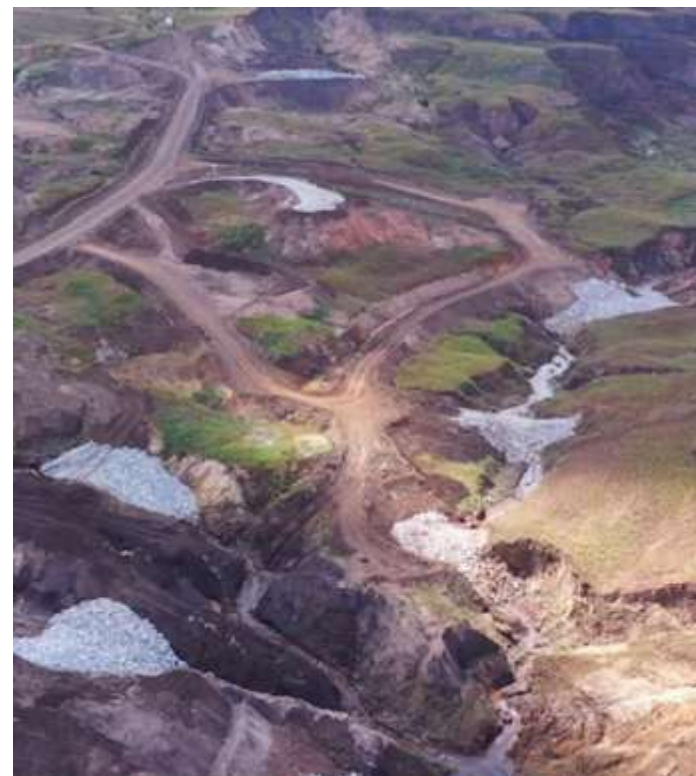
Implantação de 25 barreiras de estabilização de calha (BEC)

Objetivo: Permitir a redução da velocidade do fluxo e promover a sedimentação dos materiais finos no trecho entre a barragem BI e barreira hidráulica 0 no ribeirão Ferro-Carvão.

Obras em andamento

Conclusão: outubro/2019

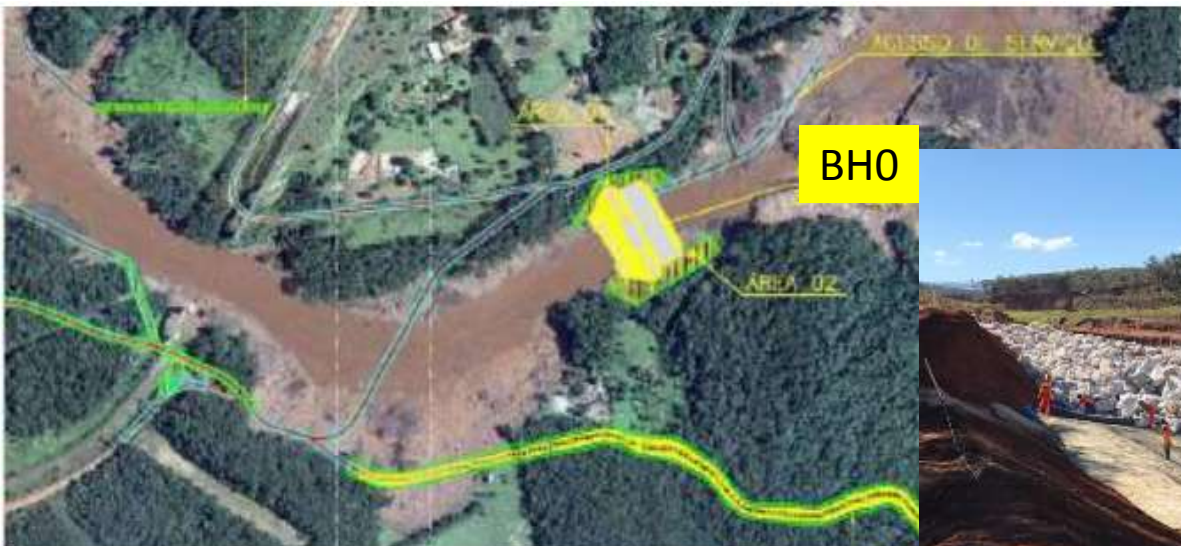
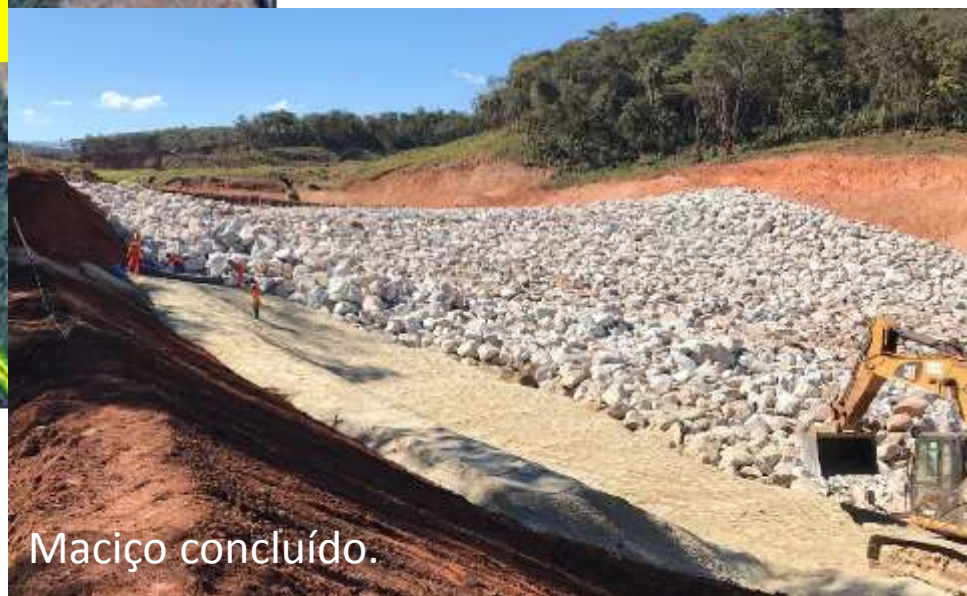
Implantação das barreiras hidráulicas BH0 e BH1 e Dique 2

Obras em andamento
Conclusão: outubro/2019

Maciço concluído.

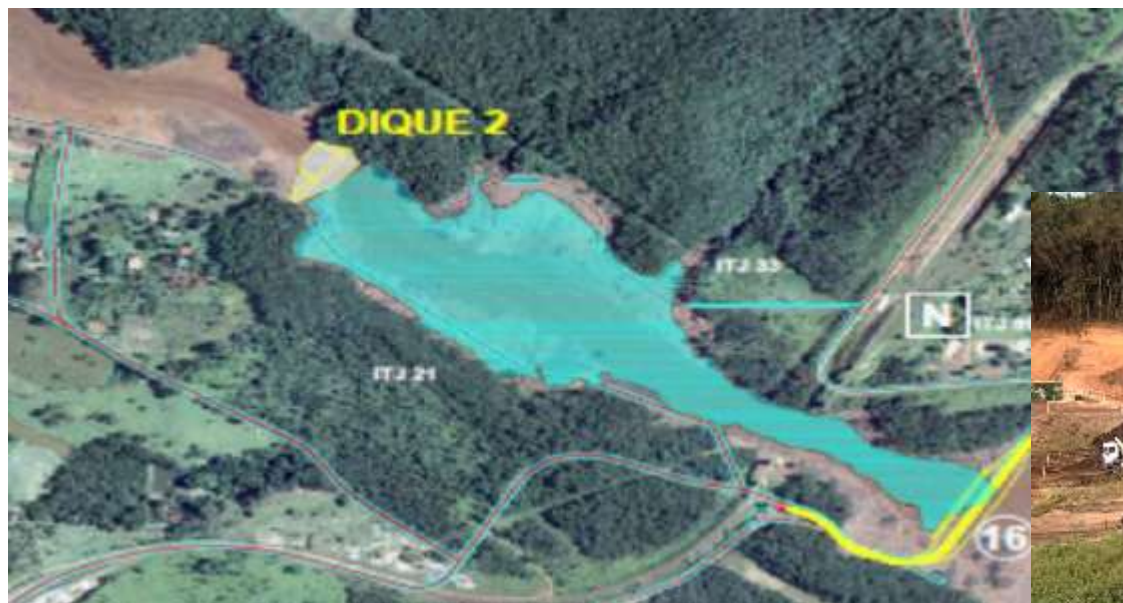
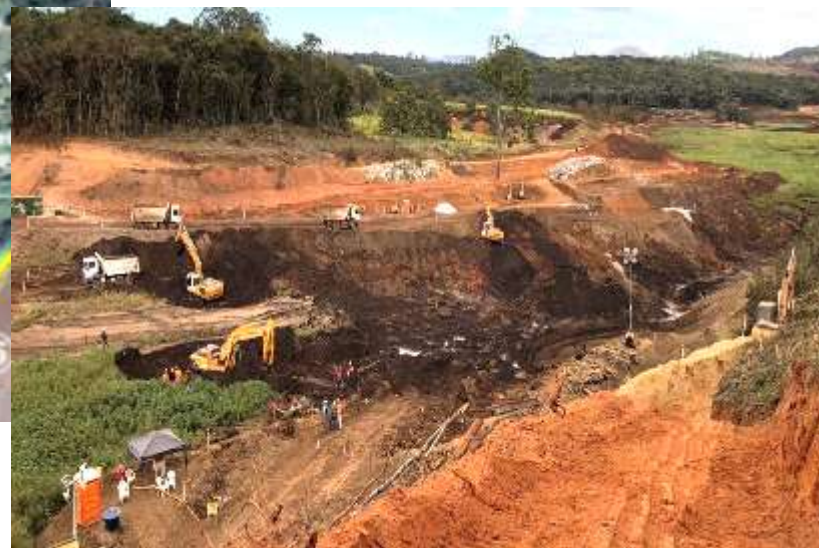
Implantação das barreiras hidráulicas BH0 e BH1 e Dique 2

Obras em andamento
Conclusão: outubro/2019

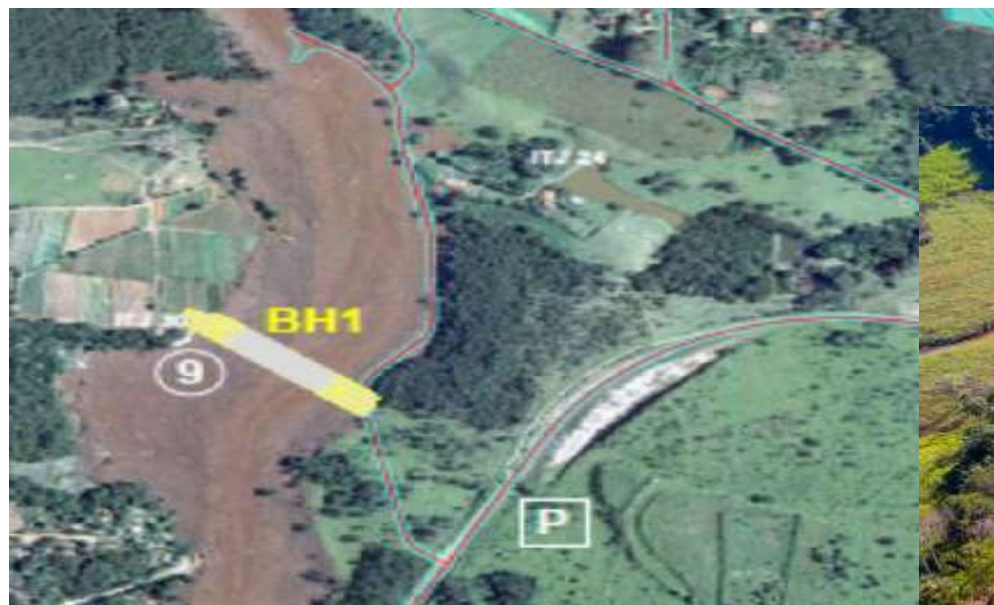
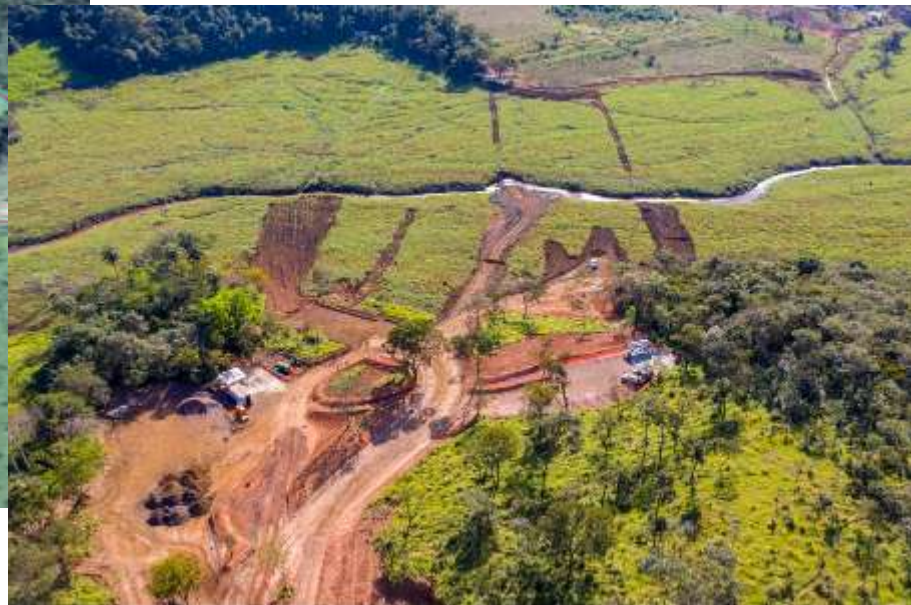
Implantação das barreiras hidráulicas BH0 e BH1 e Dique 2

Obras em andamento

Conclusão: novembro/2019

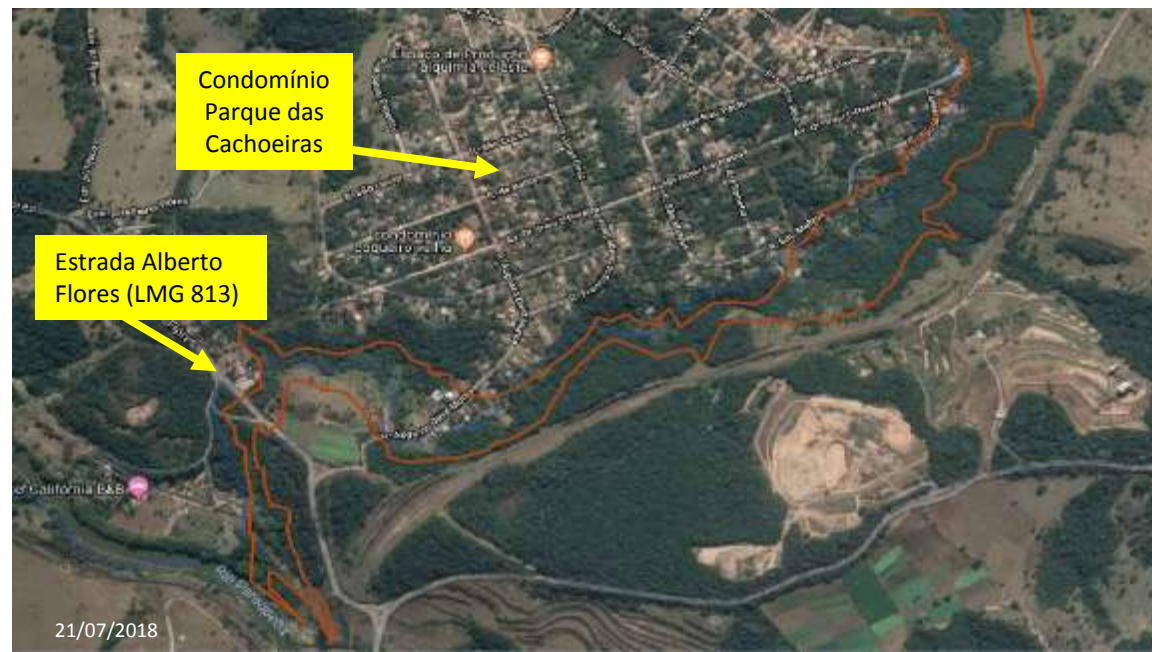
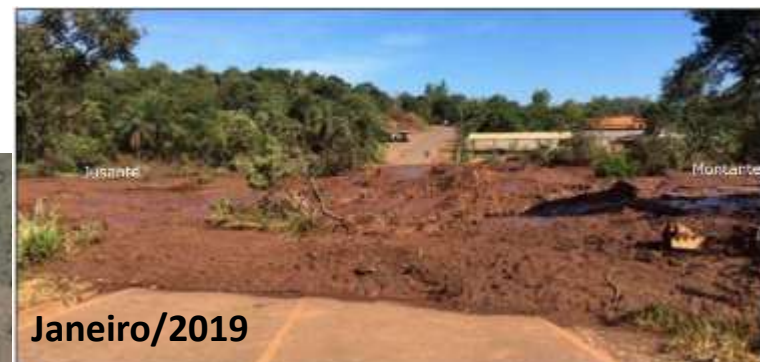
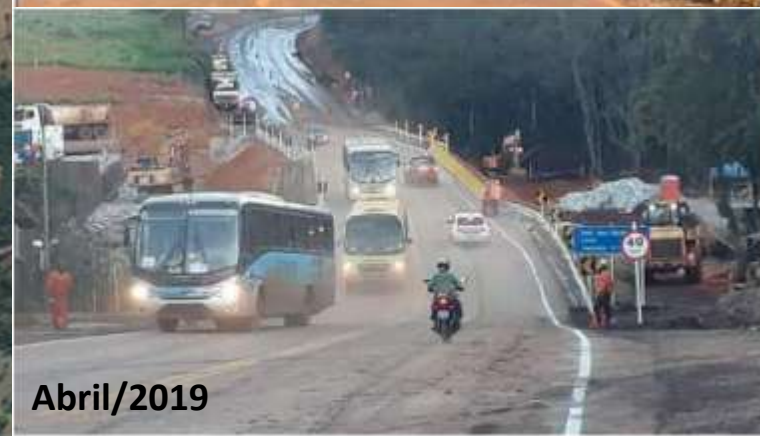
Recuperação do acesso da LMG-813

Objetivo: construção de ponte rodoviária em estrutura metálica na região da LMG-813, obstruída pelo rejeito, com o objetivo restabelecer o tráfego rodoviário entre Casa Branca e Brumadinho.

OBRA CONCLUÍDA

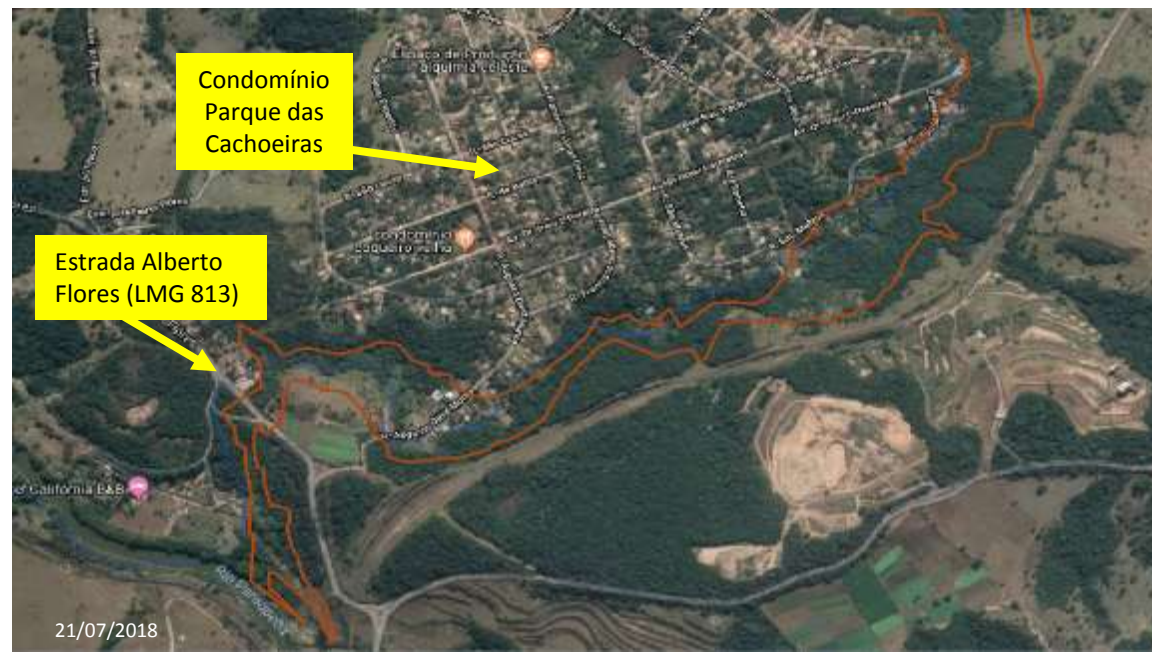
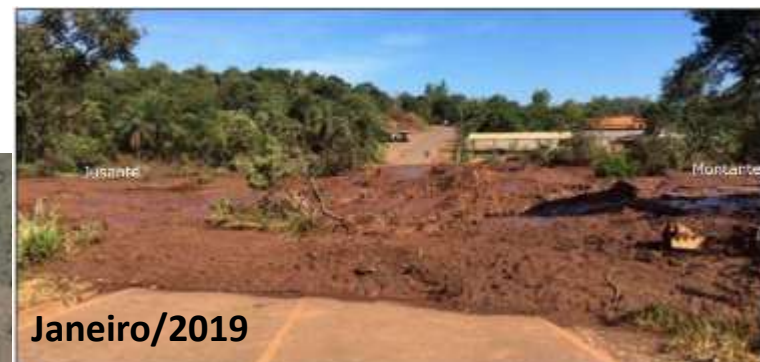
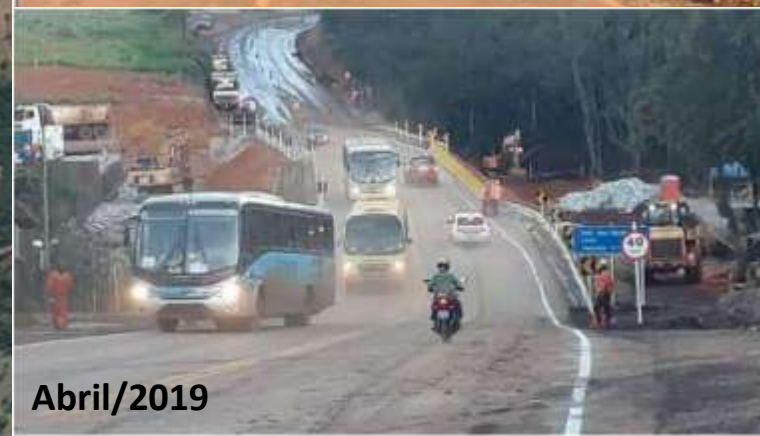
Recuperação do acesso da LMG-813

Objetivo: construção de ponte rodoviária em estrutura metálica na região da LMG-813, obstruída pelo rejeito, com o objetivo restabelecer o tráfego rodoviário entre Casa Branca e Brumadinho.

OBRA CONCLUÍDA

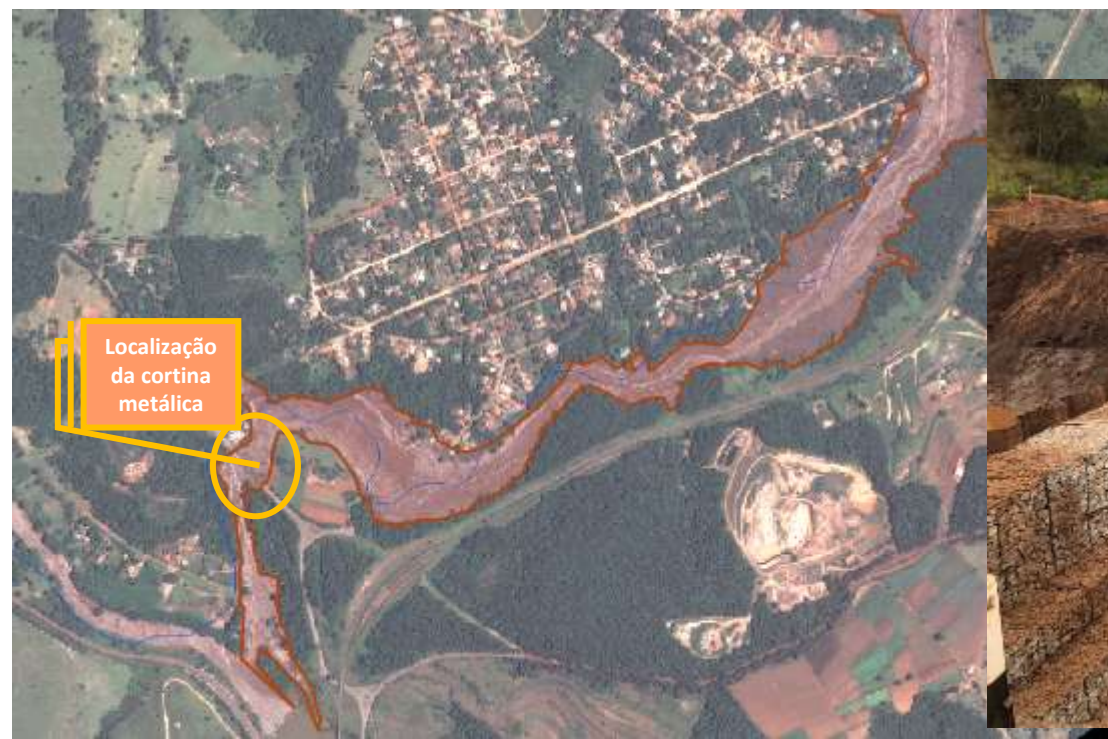
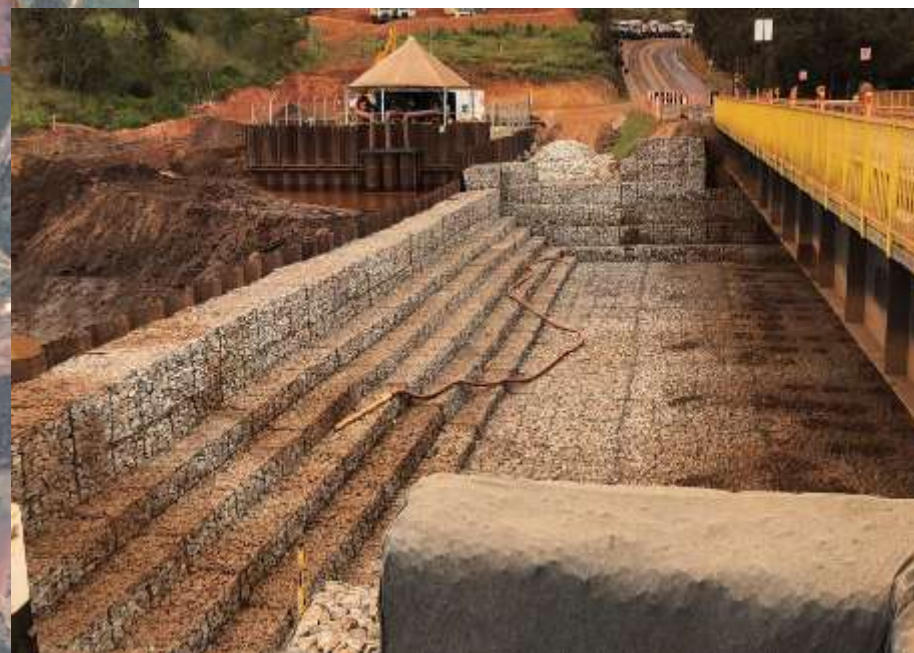
Instalação de cortinas metálicas em estaca prancha 1

Objetivo: minimizar a fração fina carregada a jusante da área de contribuição do ribeirão Ferro-Carvão e disciplinar a drenagem fluvial e pluvial para o canal lateral, de captação para a Estação de Tratamento de Água Fluvial – ETAF1.

OBRA CONCLUÍDA
(fechamento em maio/19)

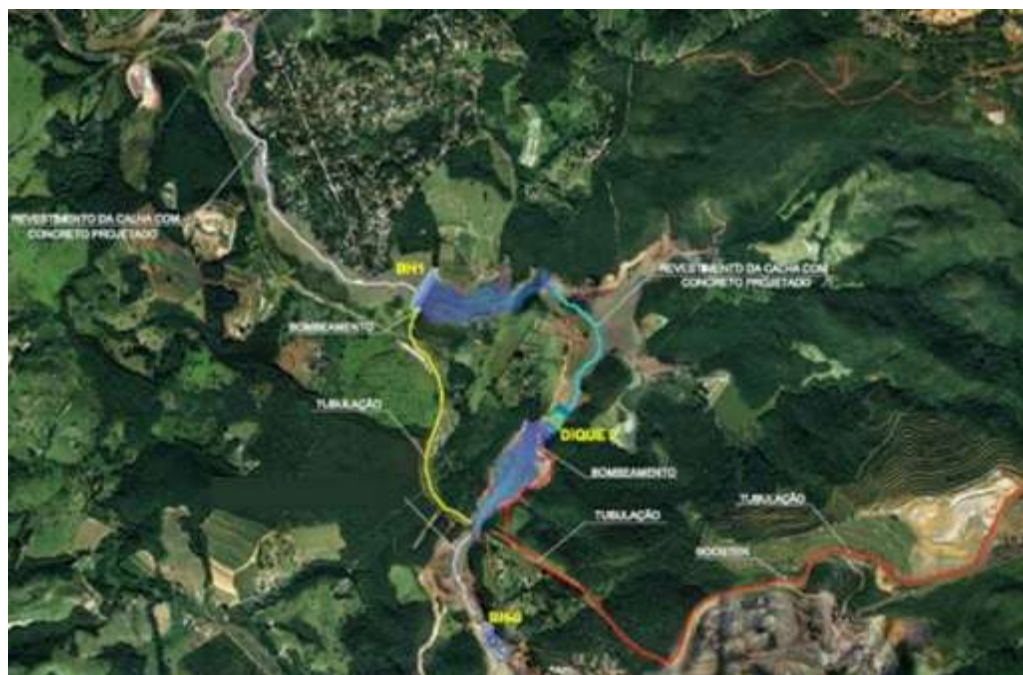
Instalação de canal de concreto canvas entre a BH0 - Dique 2; Dique 2 - BH1; BH1 – Cortina metálica 1

Objetivo: garantir a eficiência das estruturas de contenção, com o revestimento da calha formada sobre o rejeito do ribeirão Ferro-Carvão, de forma a diminuir o carreamento de sedimentos aos reservatórios das estruturas de contenção distribuídas ao longo canal.

Obras a iniciar

Conclusão: novembro/2019

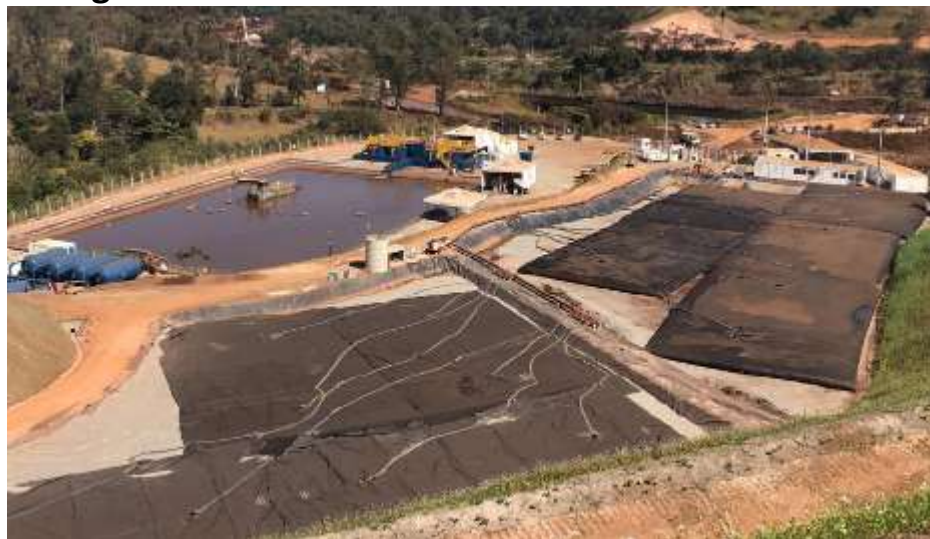
Instalação da Estação de Tratamento de Águas Fluviais (ETAF) 1 – Iracema

OBRA CONCLUÍDA (Início operação maio/19)

Objetivo: realizar o tratamento das águas do ribeirão Ferro-Carvão (Fazenda Iracema). A captação de água ocorre à montante da cortina metálica por bombas centrífugas, cujo sistema está dimensionado para captar e bombear uma vazão de até 2.000m³/h.

Parâmetros (média)	Entrada	Saída
Turbidez (NTU)	6.809,8	28,4
Tempo de operação (h/dia)	13,2	22
Volume diário (m ³)	12.943,2	12.662,6
Volume acumulado (milhões de m ³)	1,62	1,56

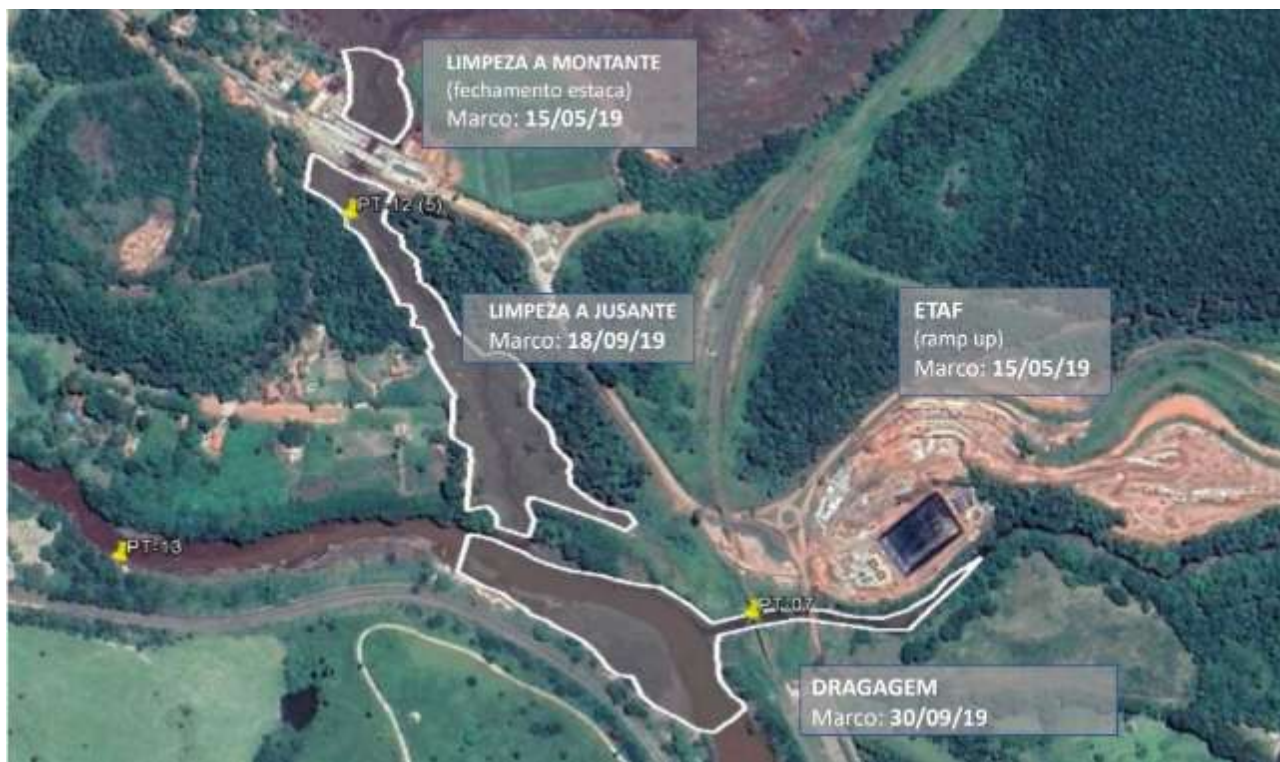
Objetivo: área piloto para retirada total dos rejeitos à jusante da Rodovia Alberto Flores até a confluência com o rio Paraopeba e recuperação dessa área.

Limpeza a montante da estaca prancha

Retirado até set/2019:
117.228m³ de rejeito.

Limpeza a jusante da estaca prancha

Retirado até set/2019:
88.632 m³ rejeito

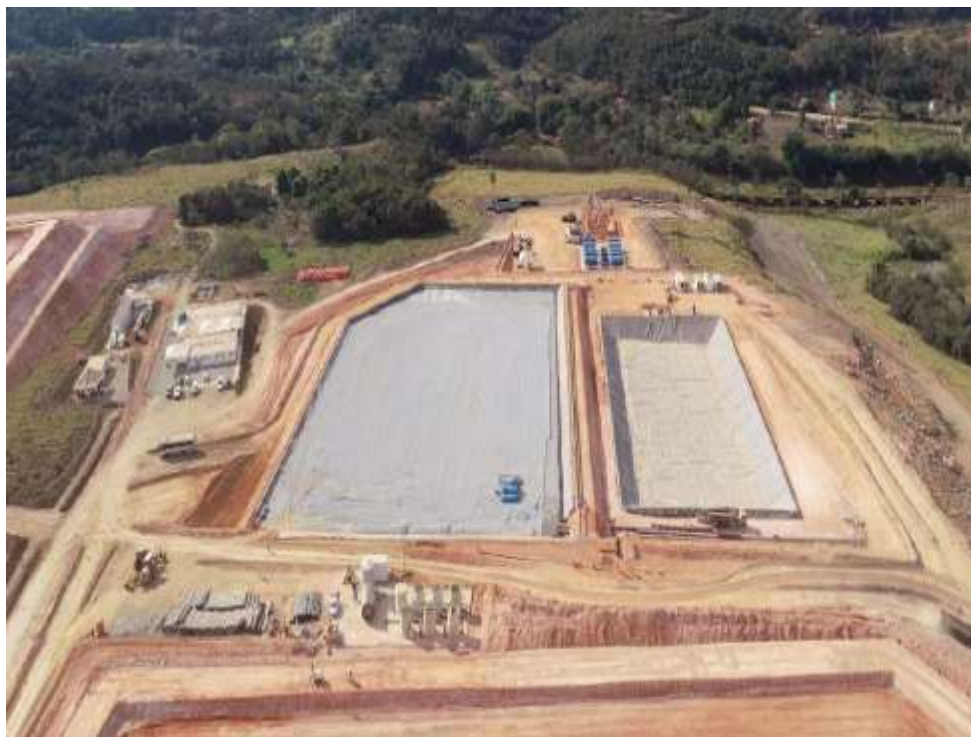
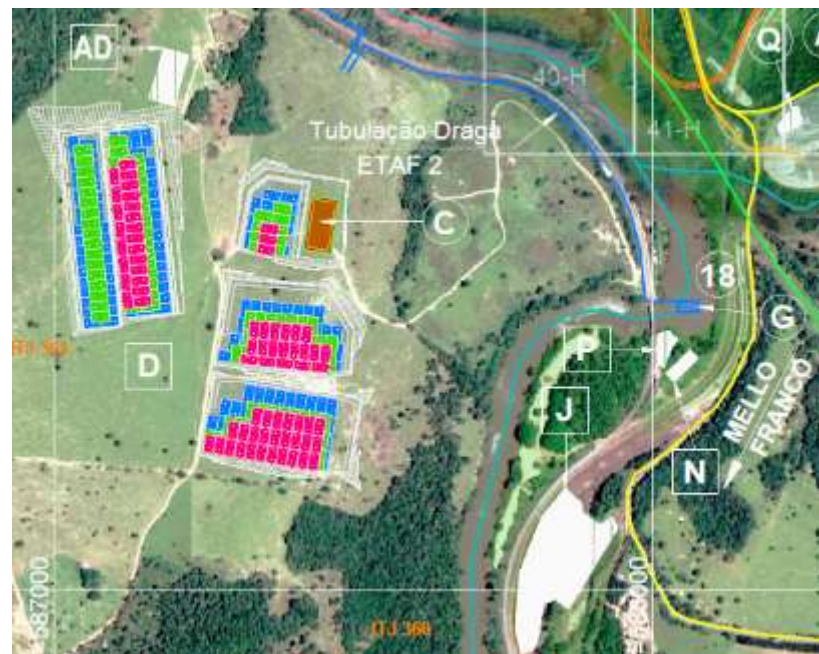
Instalação da Estação de Tratamento de Águas Fluviais (ETAF) 2 – Lajinha

Objetivo: receber o material dragado no rio Paraopeba e realizar o tratamento do efluente do geotubo. Está previsto que serão entre 4.000 a 5.000 m³ de rejeito por hora.

Início operação: Ago/2019 (testes de dragagem).

Conclusão da obra: nov/2019

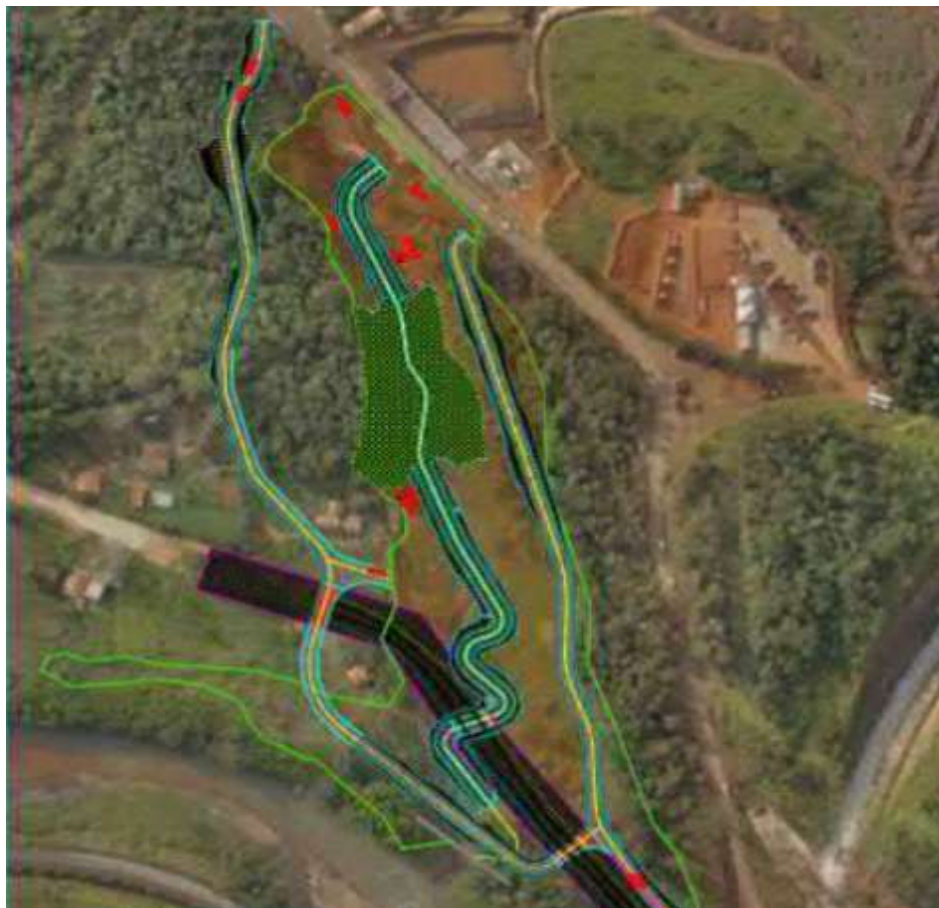
Objetivo: Recuperar e proteger as margens do ribeirão Ferro-Carvão da estaca prancha 1 até a confluência com o rio Paraopeba.

Vertical green wall : restauração da calha

Revegetação das margens e recuperação da APP

Instalação de cortina metálica 2

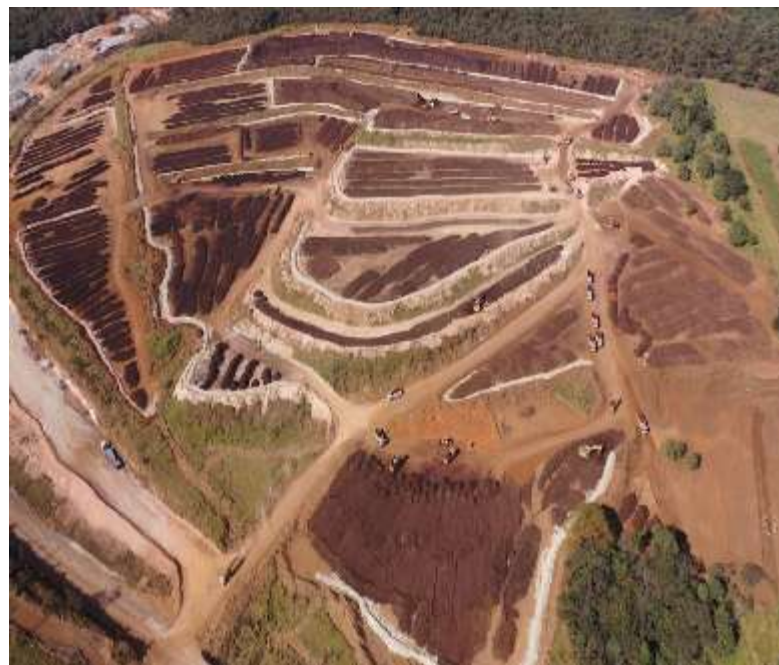
Área de segregação (temporária)

Objetivo: Segregar, armazenar e destinar os resíduos sólidos e rejeitos removidos da área.

A disposição de rejeito é realizada na **PDE Menezes III**, cuja a capacidade de recebimento de estéril era na ordem de 2Mm^3 a 3Mm^3 . Proposta: disposição temporária na PDE União (entre Samambaia e Jacó III) até a possibilidade de disposição definitiva na PDR Pera e na Cava Feijão serem liberadas.

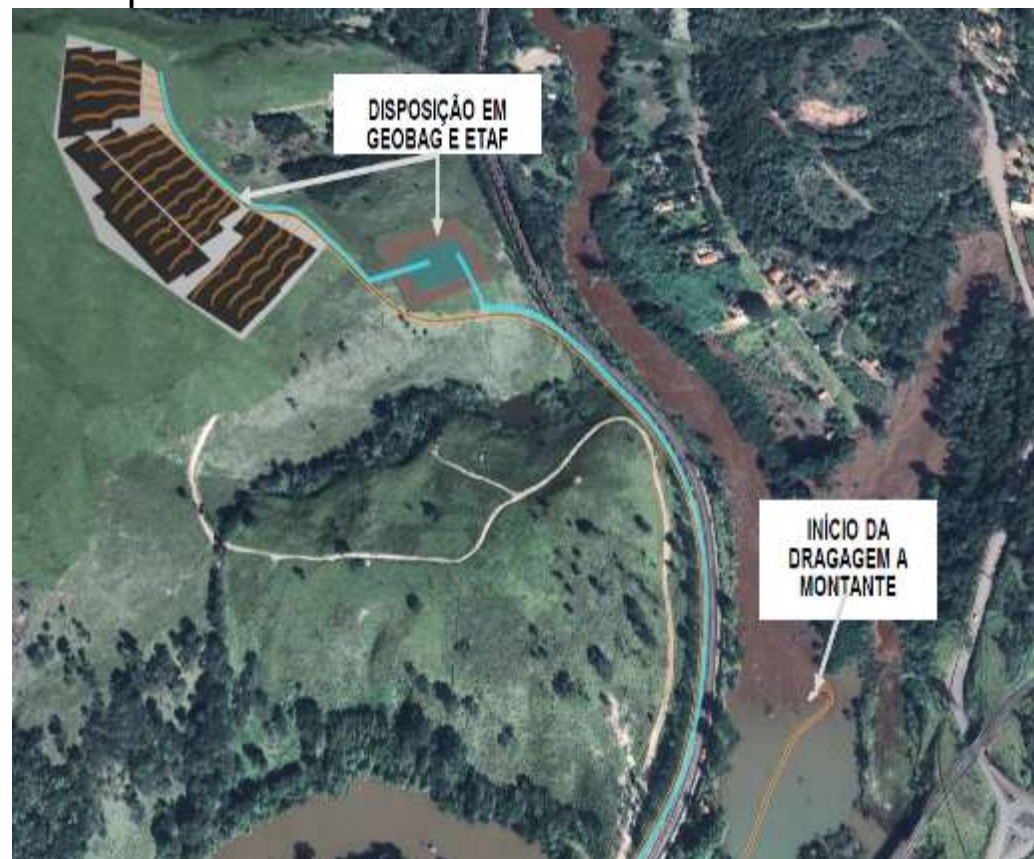
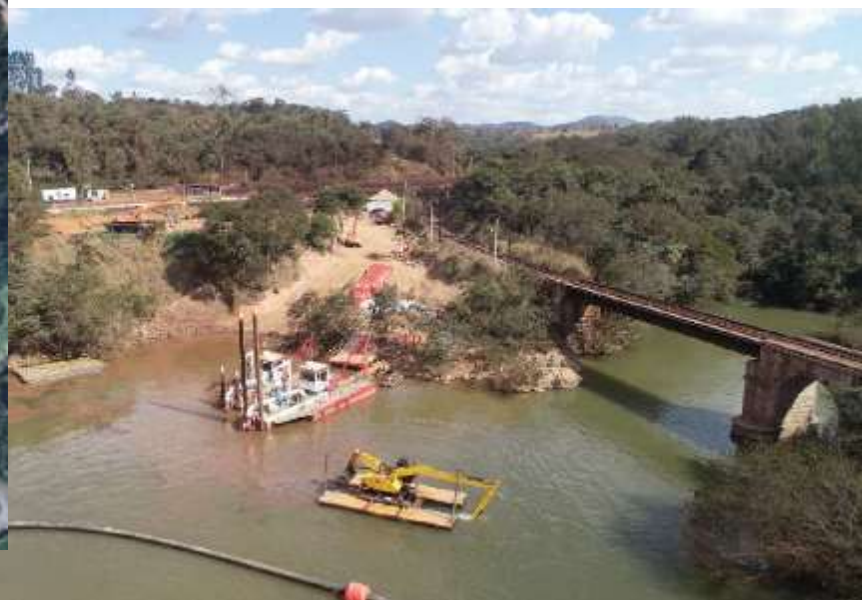
Dragagem dos sedimentos do rio Paraopeba

Objetivo: intervenção de dragagem e remoção mecânica para desobstrução da calha do rio Paraopeba.

Atividades previstas: continuidade da dragagem iniciada na área do marco zero, totalizando os 2km previstos. O material dragado será tratado e disposto na ETAF 2 – Laginha. **AÇÃO NÃO INICIADA.**

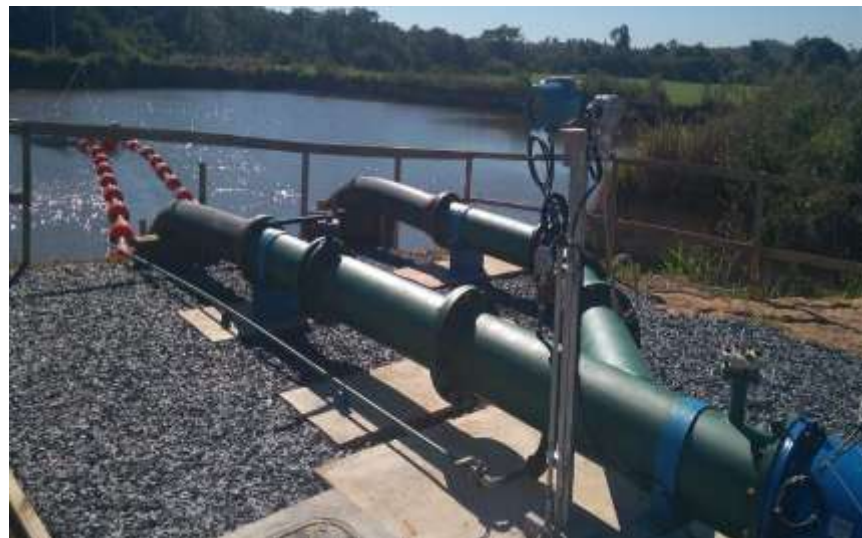
Captação de água no córrego Moreira

Captação emergencial de água do córrego Moreira (Covas D'Antas) de atendimento a Pará de Minas – **AÇÃO CONCLUÍDA (16/5/2019)**

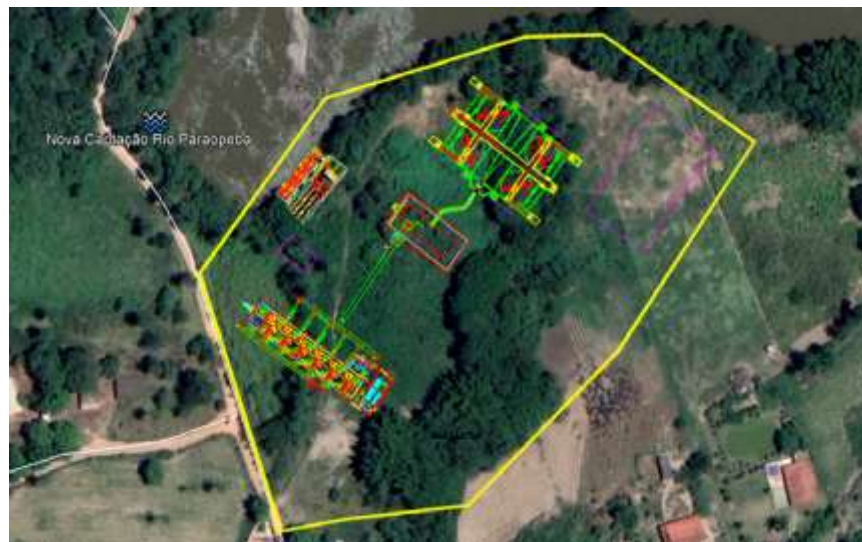
Captação de água no rio Paraopeba

Captação de água a montante no rio Paraopeba. Projeto de captação e nova adutora que irá transportar a água captada no rio Paraopeba até a ETA do Rio Manso de propriedade da COPASA.- **Não iniciado. Conclusão: set/2020.**
