RELATÓRIO DE VISTAS

Nº 0001/2009

ASSUNTO: AVALIAÇÃO DO PROCESSO DE LICENCIAMENTO DA NACIONAL DE GRAFITE LTDA .

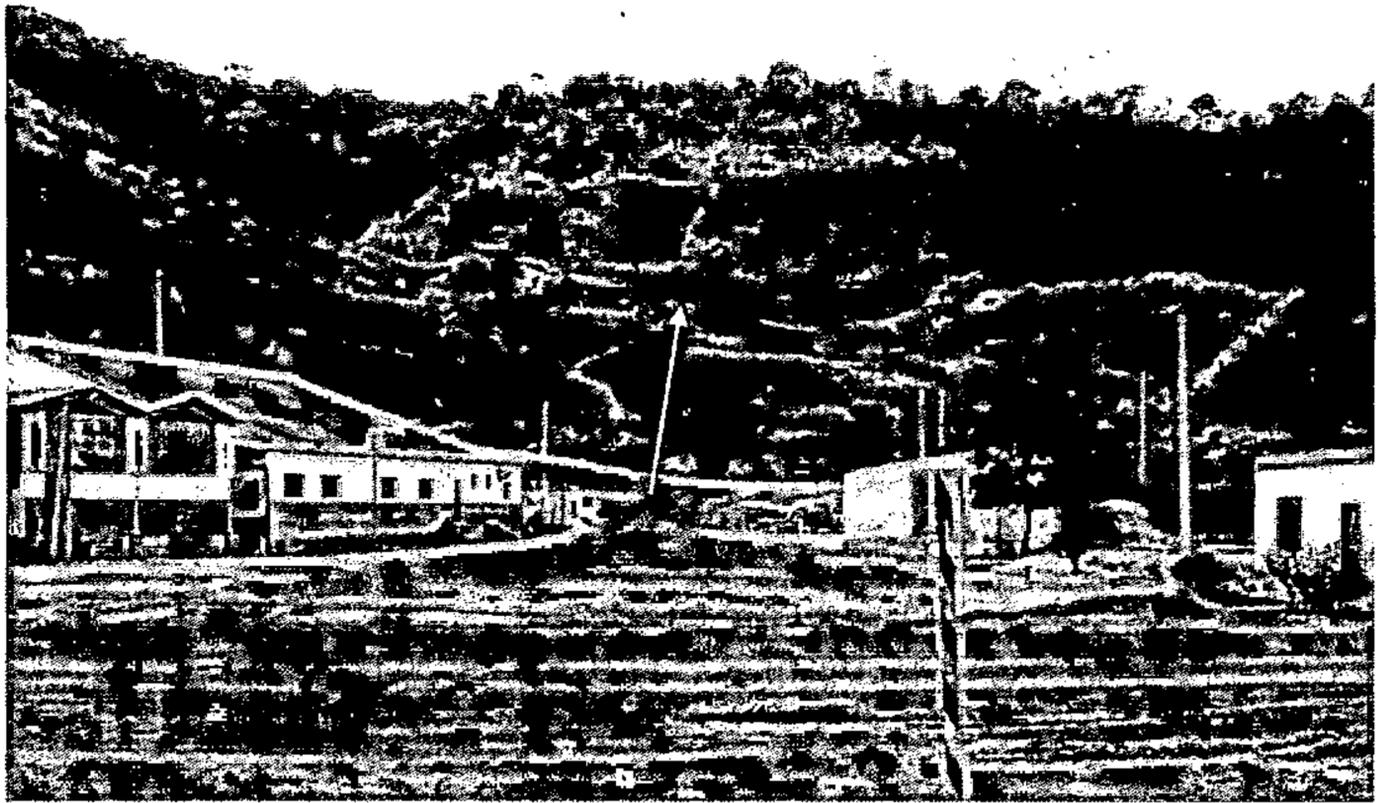
Foto 3 – Áreas ocupadas por culturas anuais em 1983.

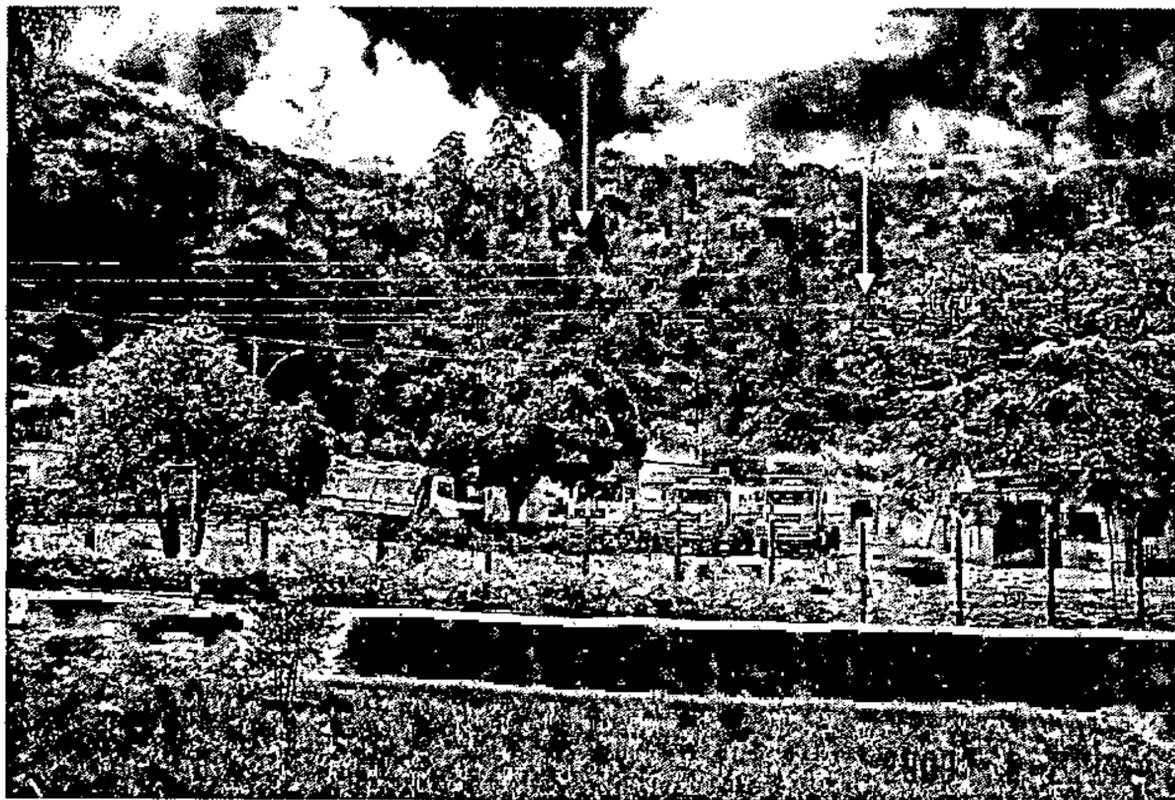
As áreas sem atividade agrícola ou industrial (2.112,71ha) apresentam regeneração inicial do bioma Mata Atlântica devido à empresa ter adquirido a fazenda com pastagens plantadas e deixou-as regenerar estando em bom estado de recuperação, conforme fotos comparativas de 1983 e 2009.

Foto 4 – A mesma área da foto anterior, ao fundo, em 2009, em regeneração inicial de Mata Atlântica.

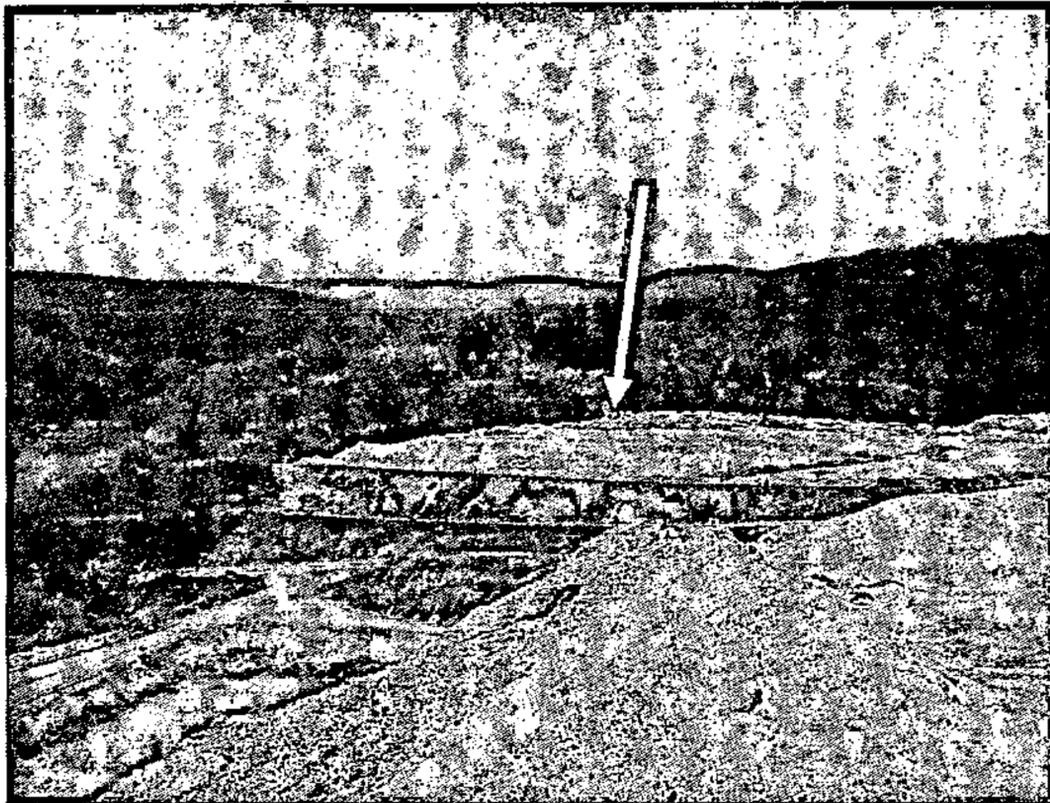
As pilhas de estéril encontram-se revegetadas na base e ainda se encontram em construção.

Foto 7 – Depósito de estéril em atividade, com bordas inferiores em revegetação.
