RELATÓRIO FOTOGRÁFICO
RESPOSTA AO OFÍCIO IGAM/URGA
SM/OUTORGA N° 401/2024

NOVEMBRO DE 2024

Cliente	Prefeitura Municipal de Pouso Alegre
Localização	Pouso Alegre, Minas Gerais
Título	Requalificação da Travessia do Ribeirão das Mortes na Av. Antônio Scodeler – Informações Complementares
Contato	[REDACTED]
E-mail	obras@pousoalegre.mg.gov.br
Líder do Projeto	[REDACTED]
Coordenador	[REDACTED]
Projeto/centro de custo	Contrato n° 167/2021
Data do documento	29/11/2024

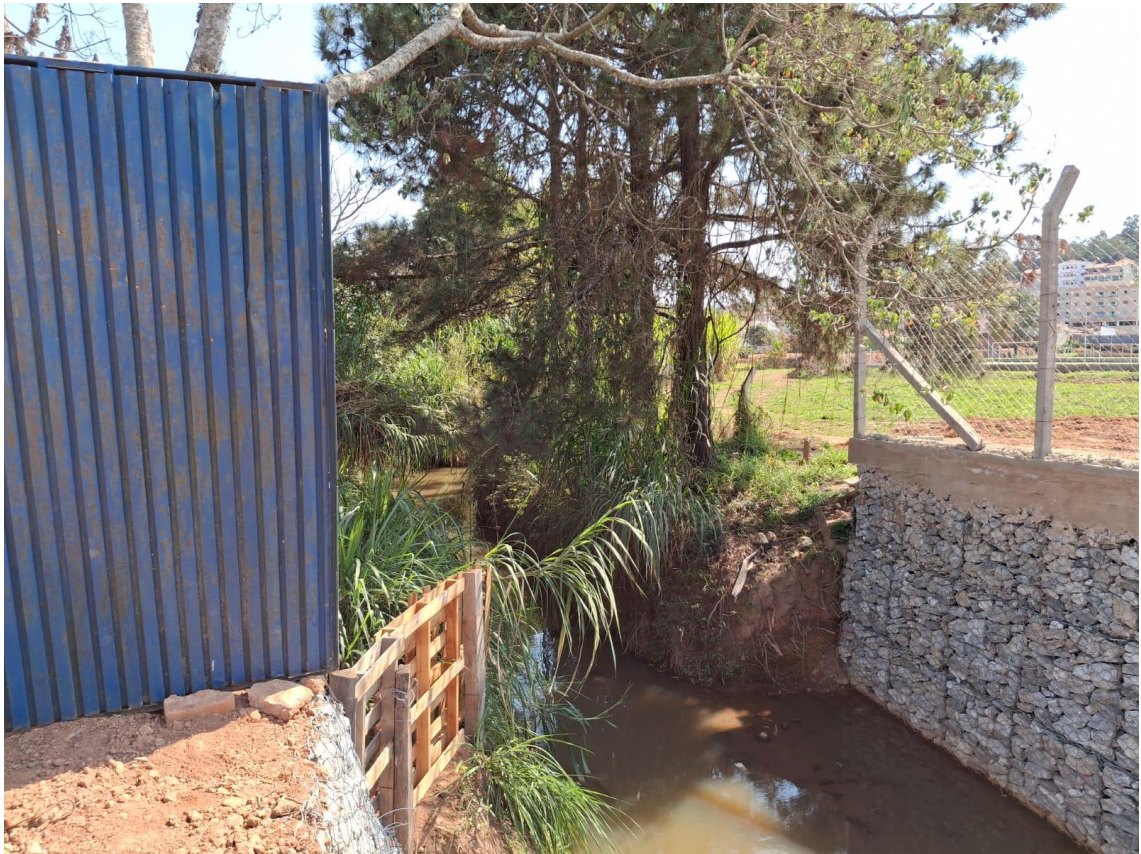
Figura 6 – Transição entre o canal natural e o início da canalização em gabião

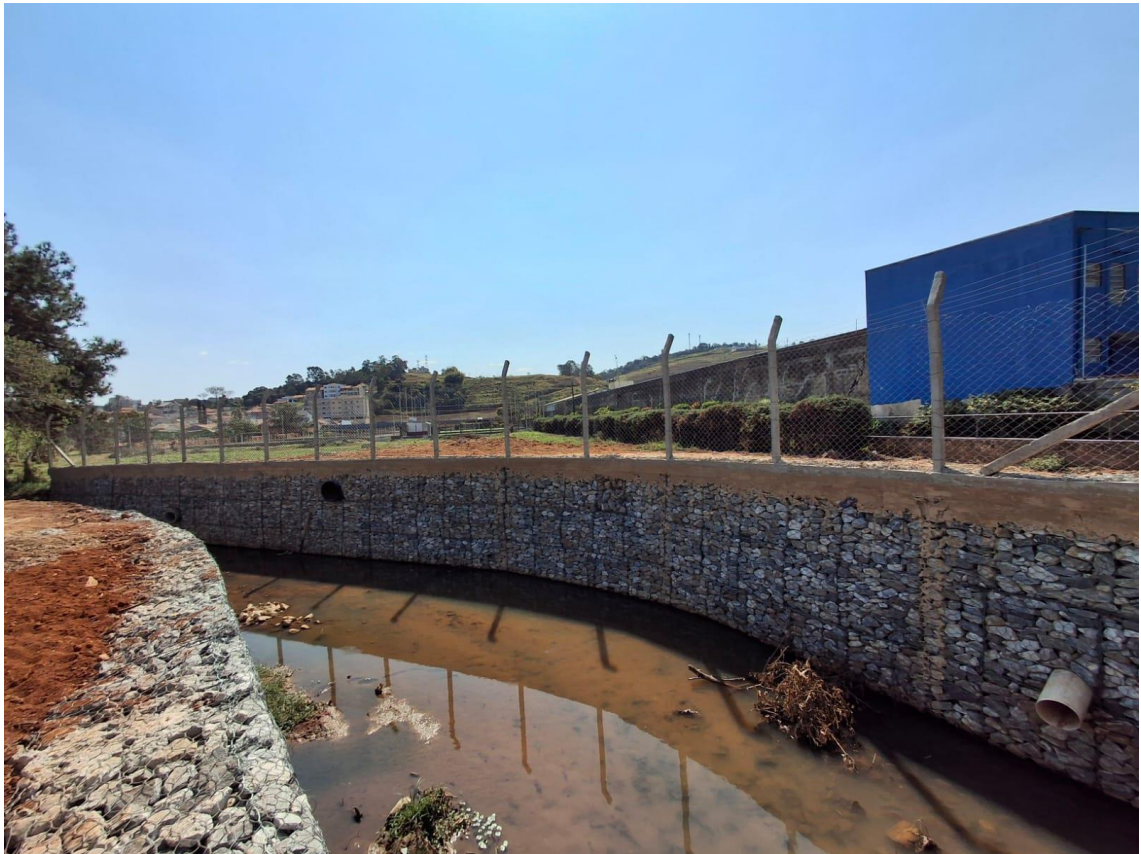
Figura 7 – Vista da margem esquerda

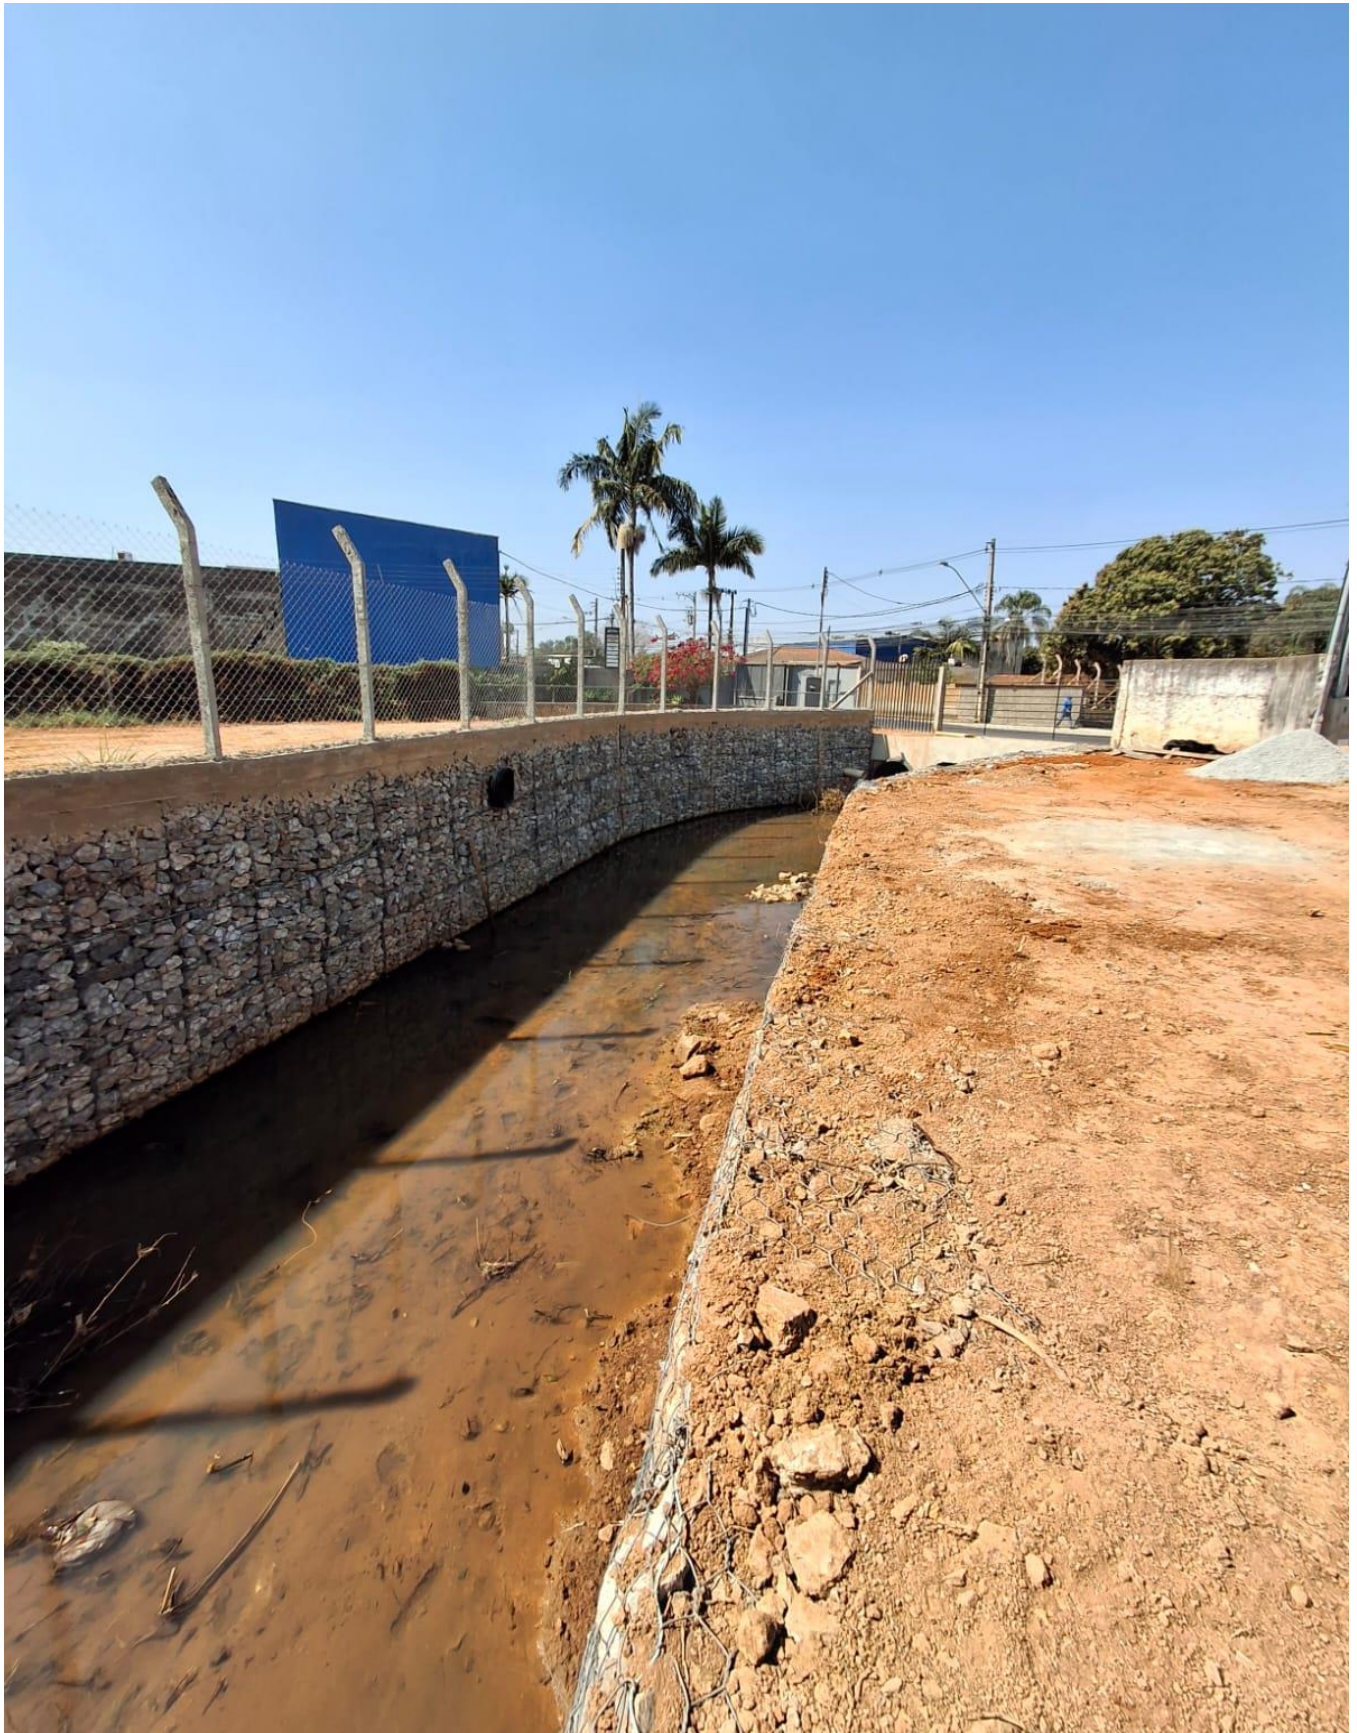
Figura 8 – Vista da margem esquerda

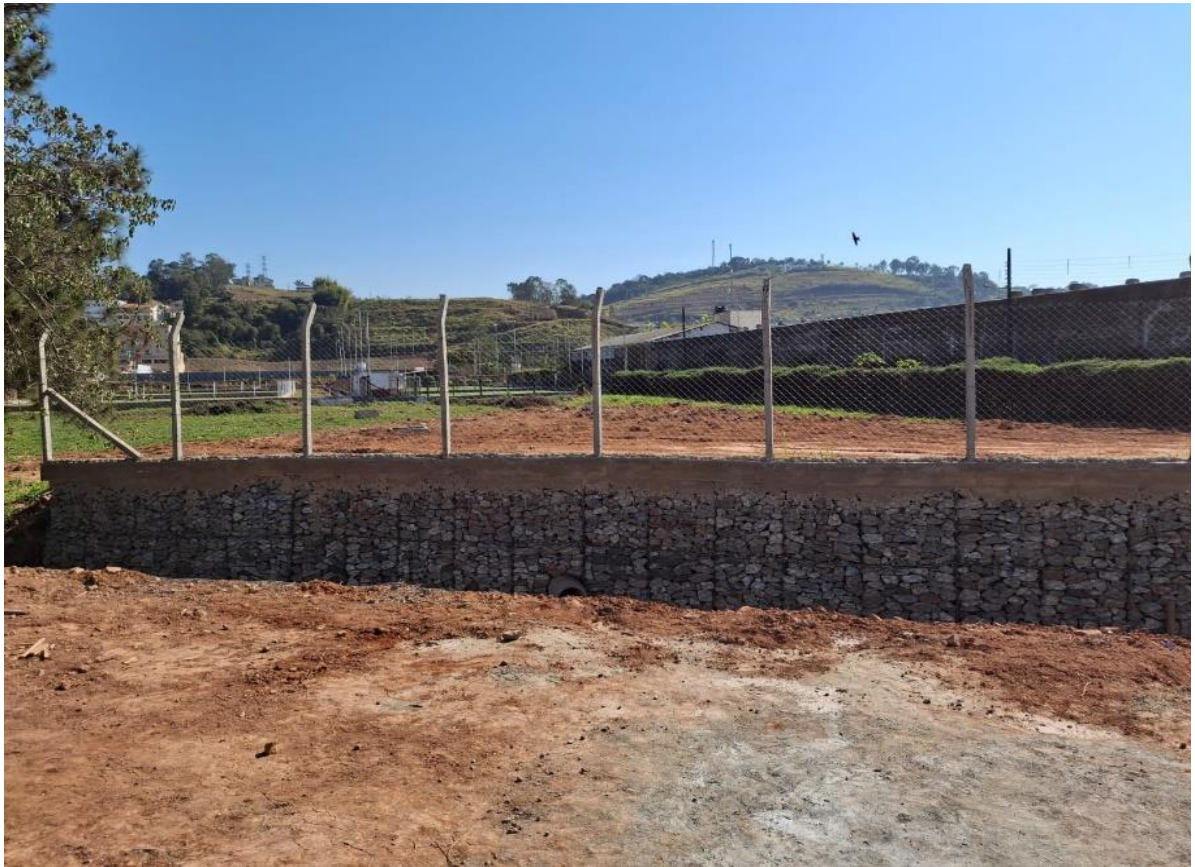
Figura 9 – Vista da margem esquerda próximo ao início da canalização

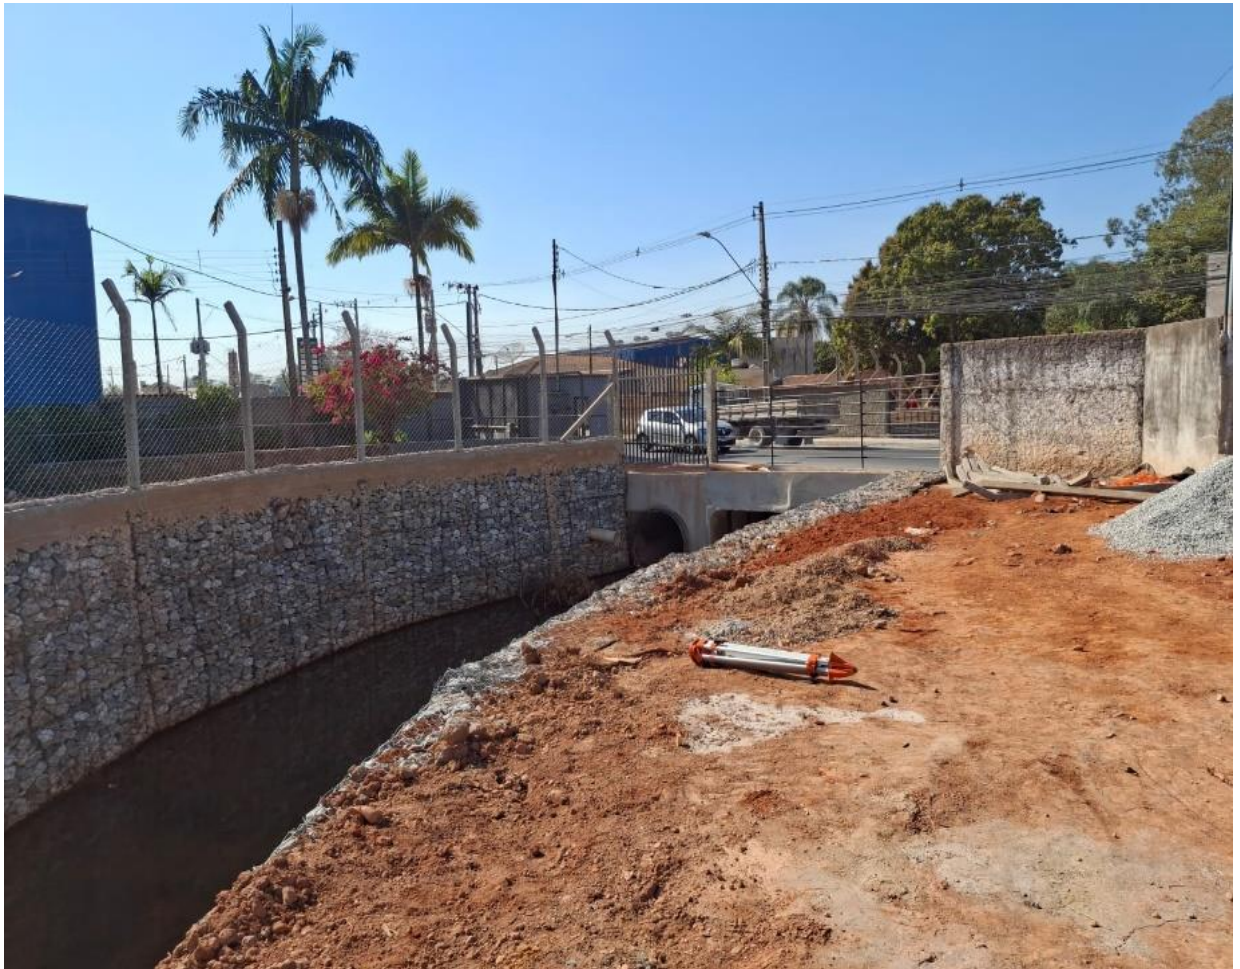
Figura 10 – Vista da margem esquerda próximo ao início da travessia aérea

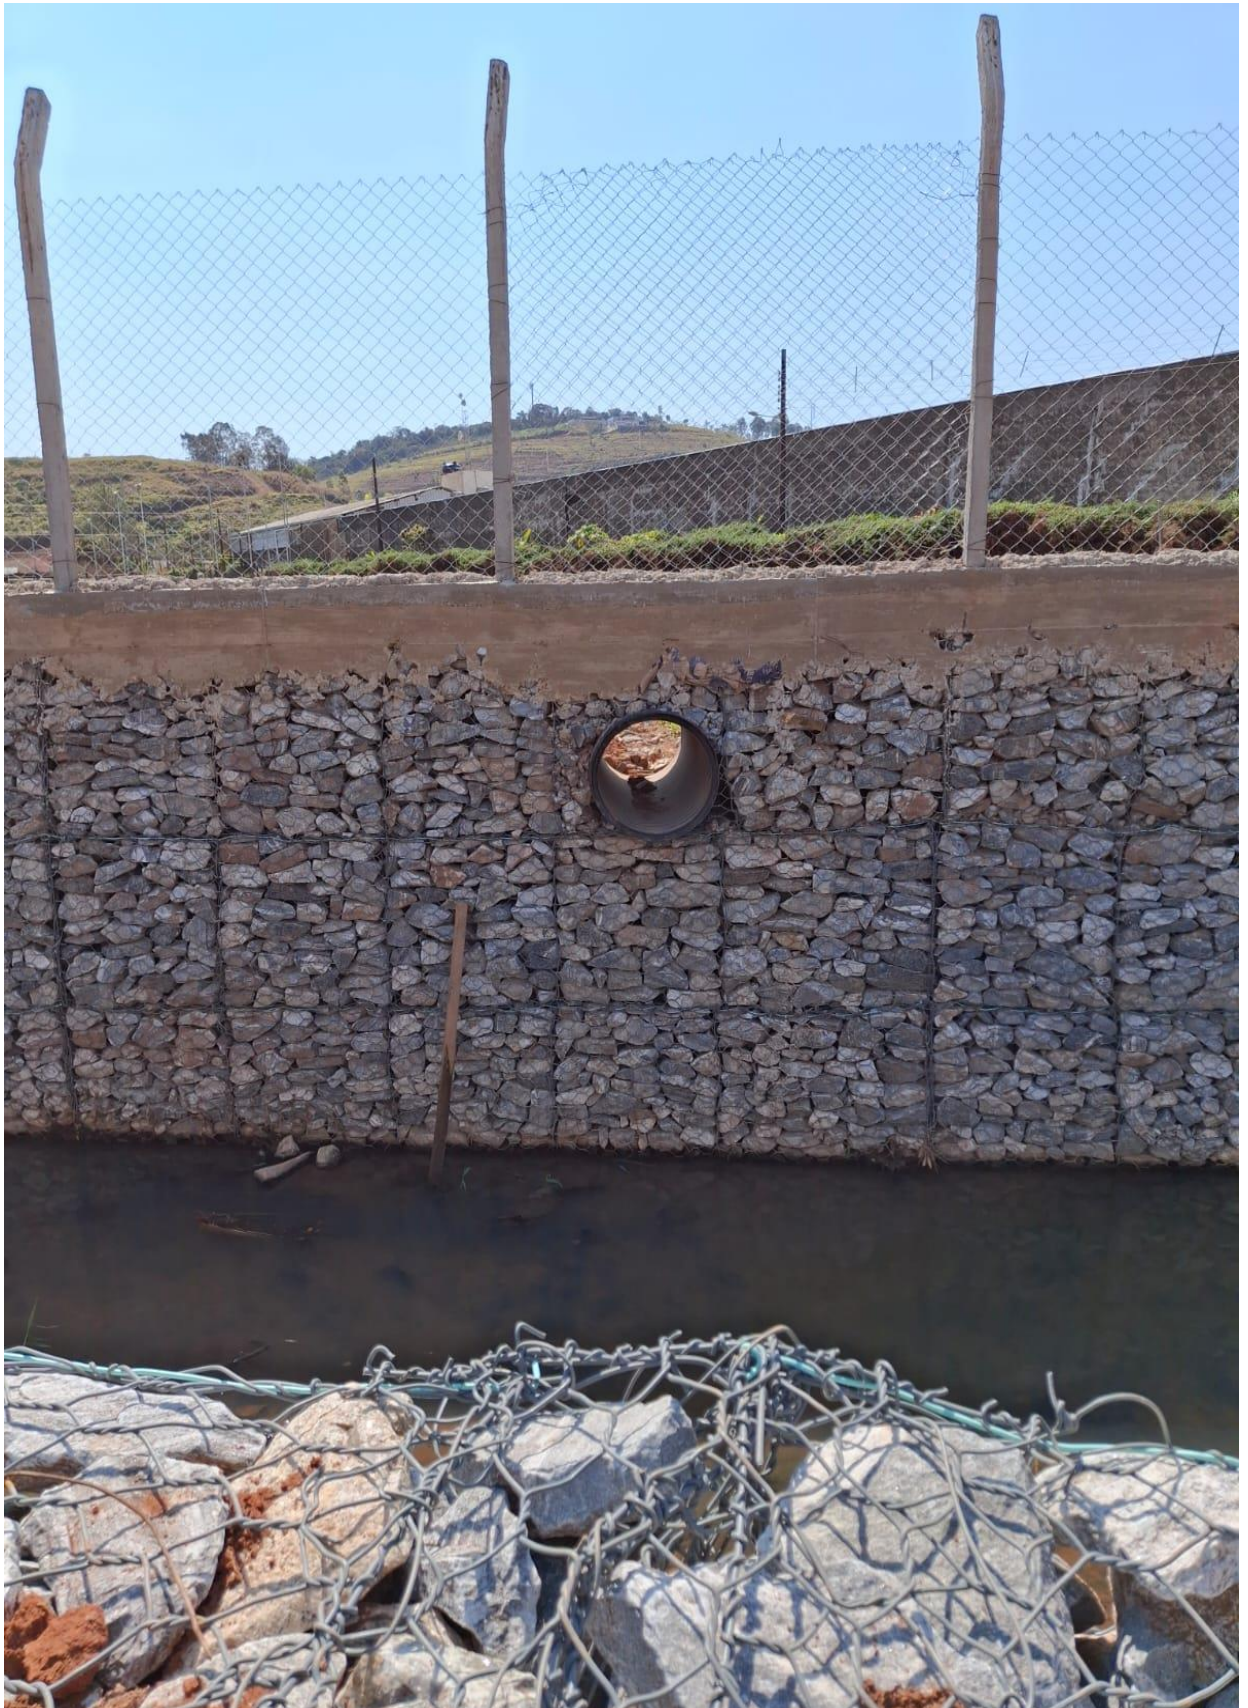
Figura 11 – Descarte pluvial na margem esquerda

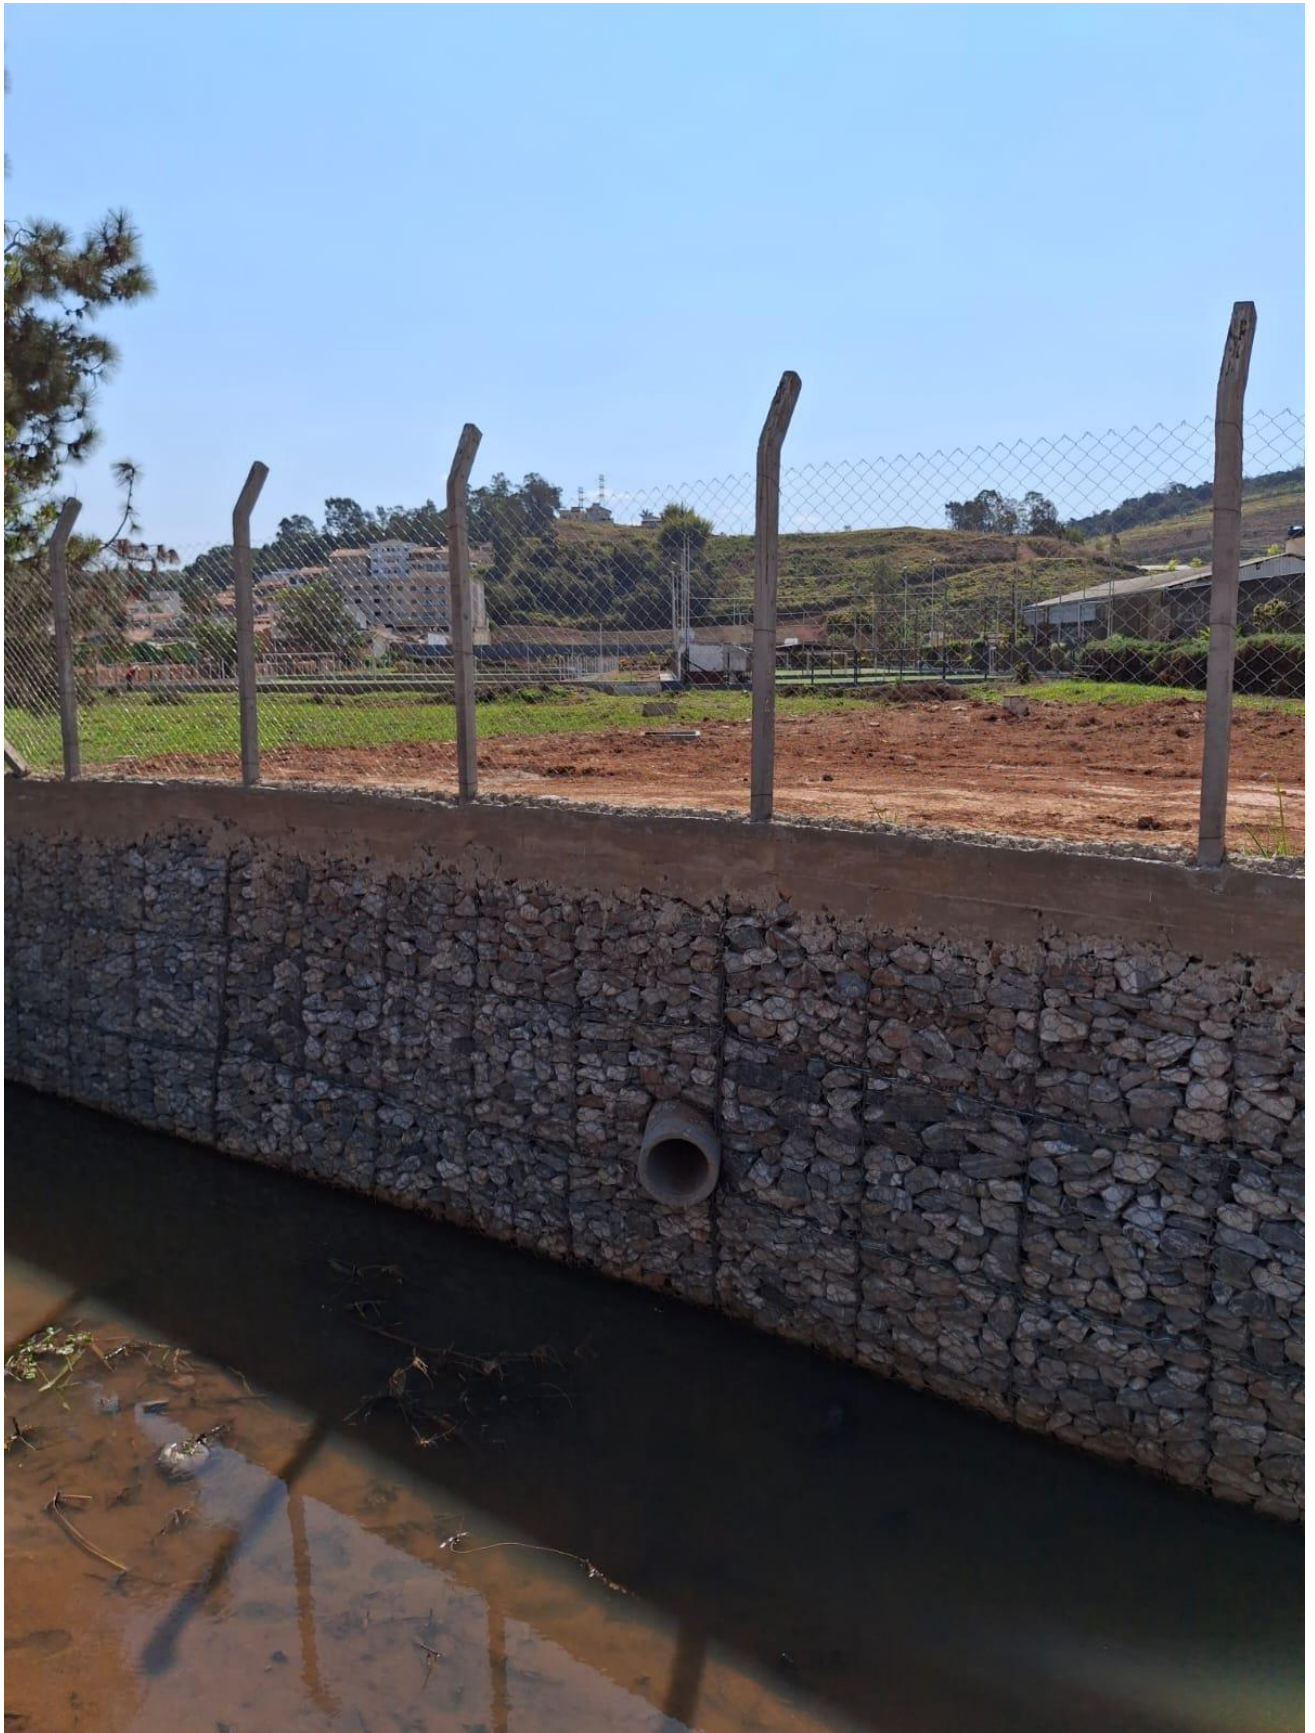
Figura 12 – Descarte pluvial na margem esquerda

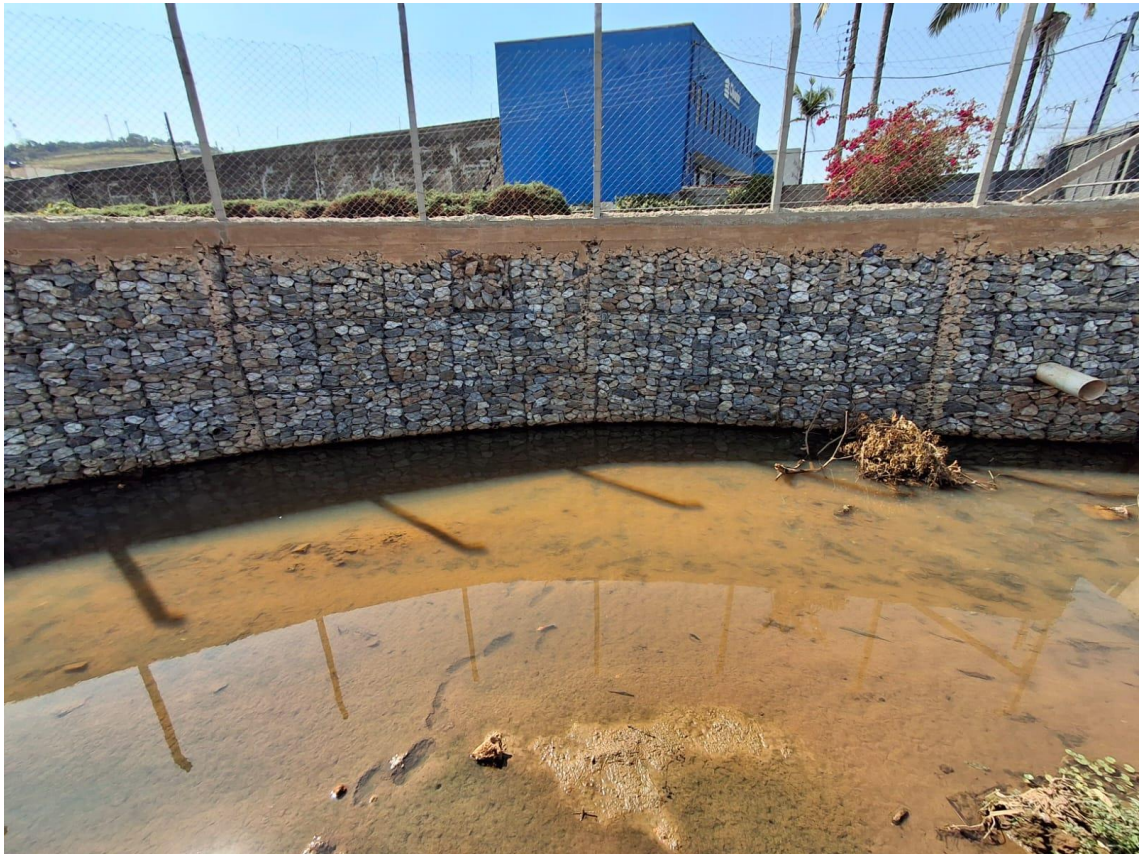
Figura 13 – Descarte pluvial na margem esquerda

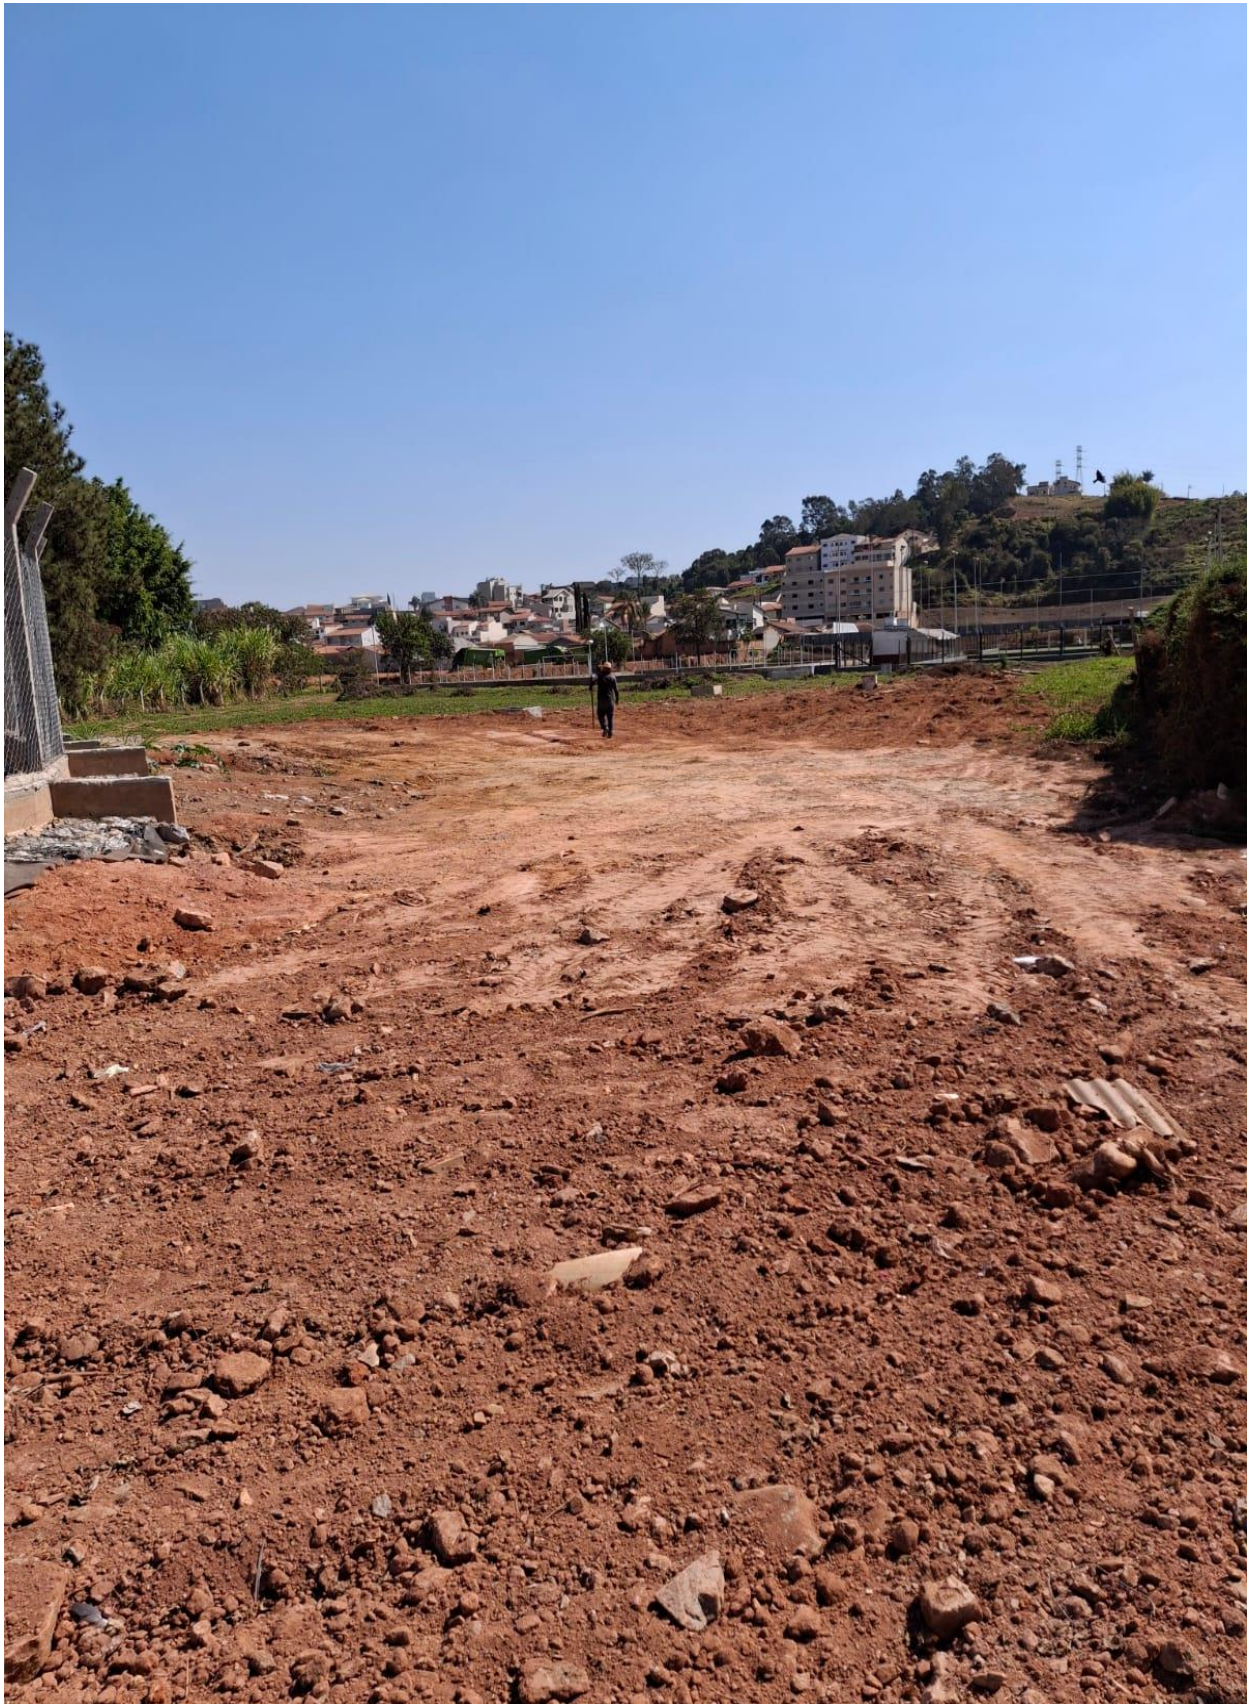
Figura 16 – Situação da margem esquerda no dia do levantamento

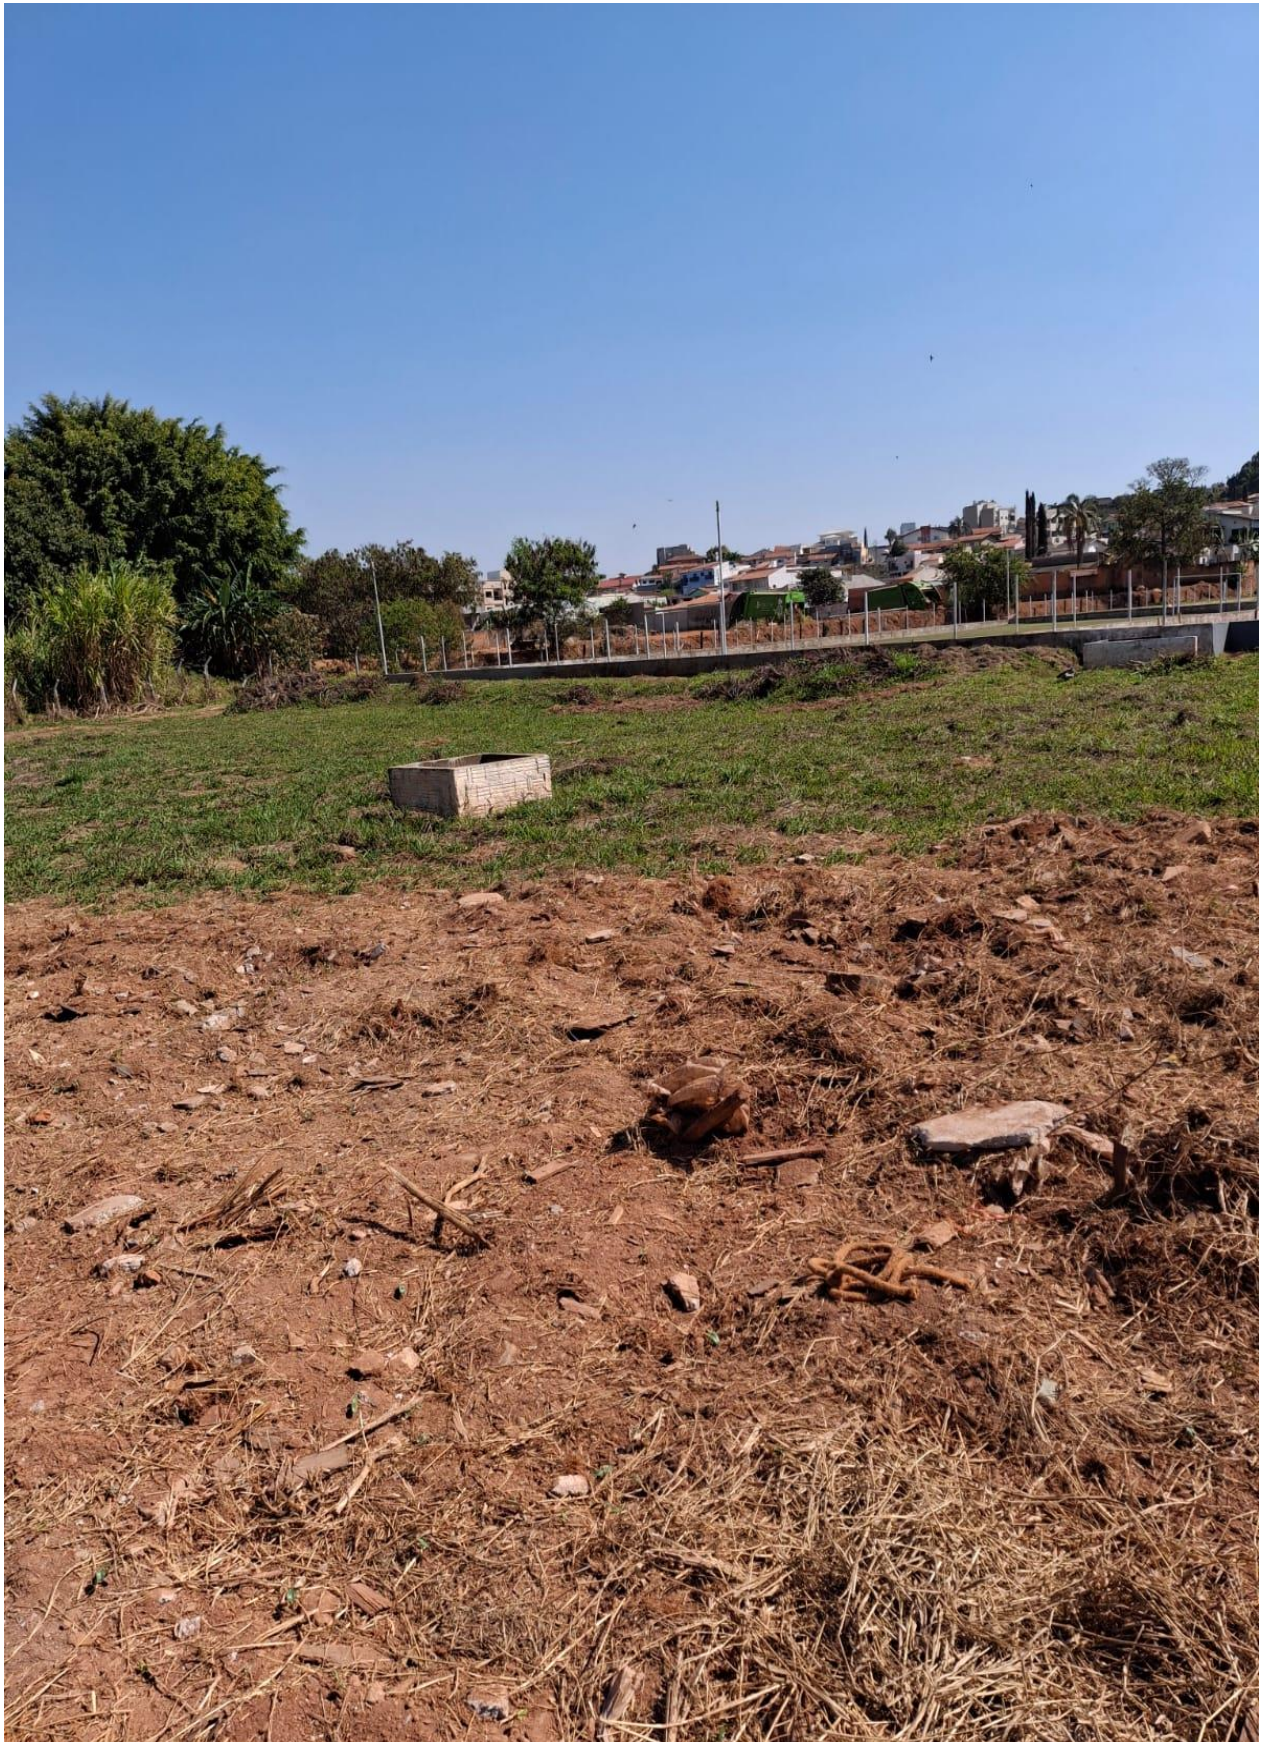
Figura 17 – Caixa de passagem pluvial na margem esquerda

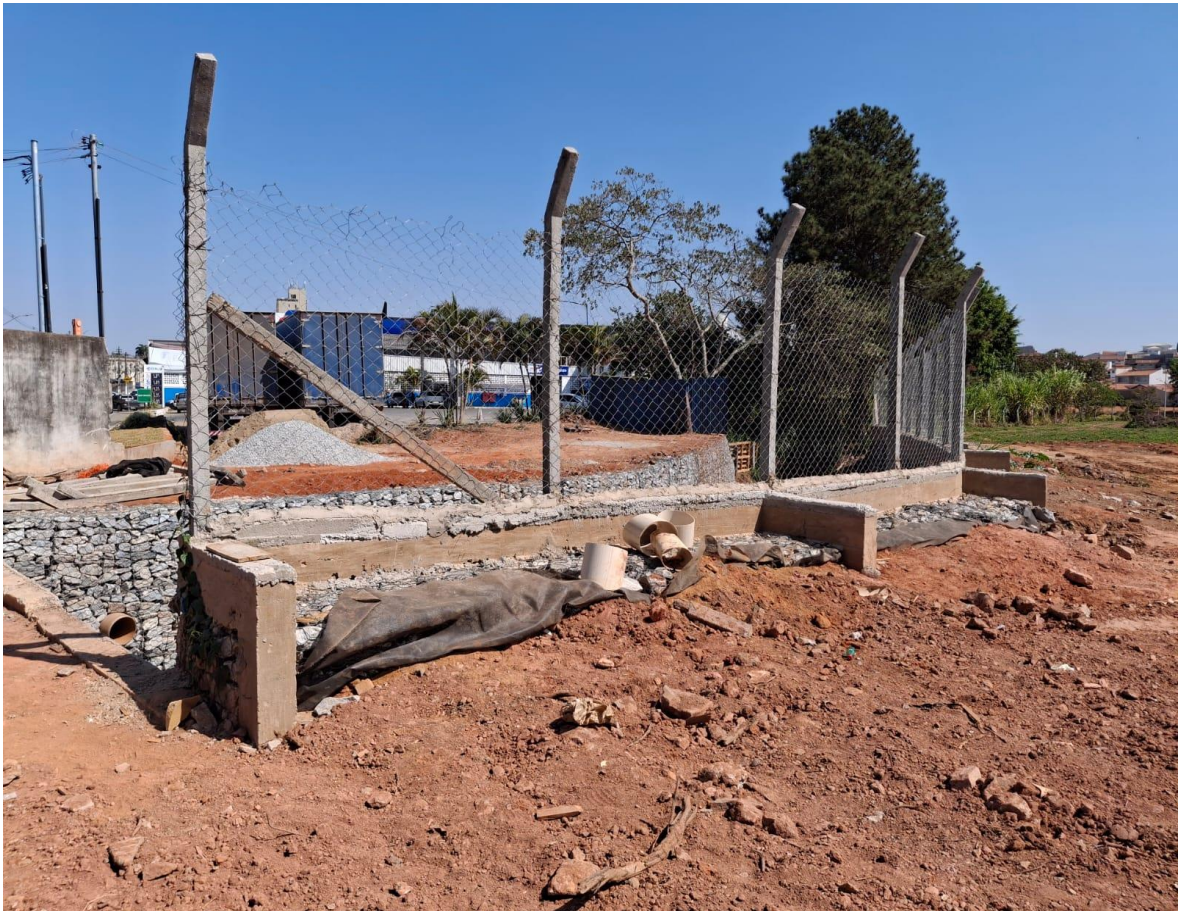
Figura 18 – Vista traseira do gabião na margem esquerda

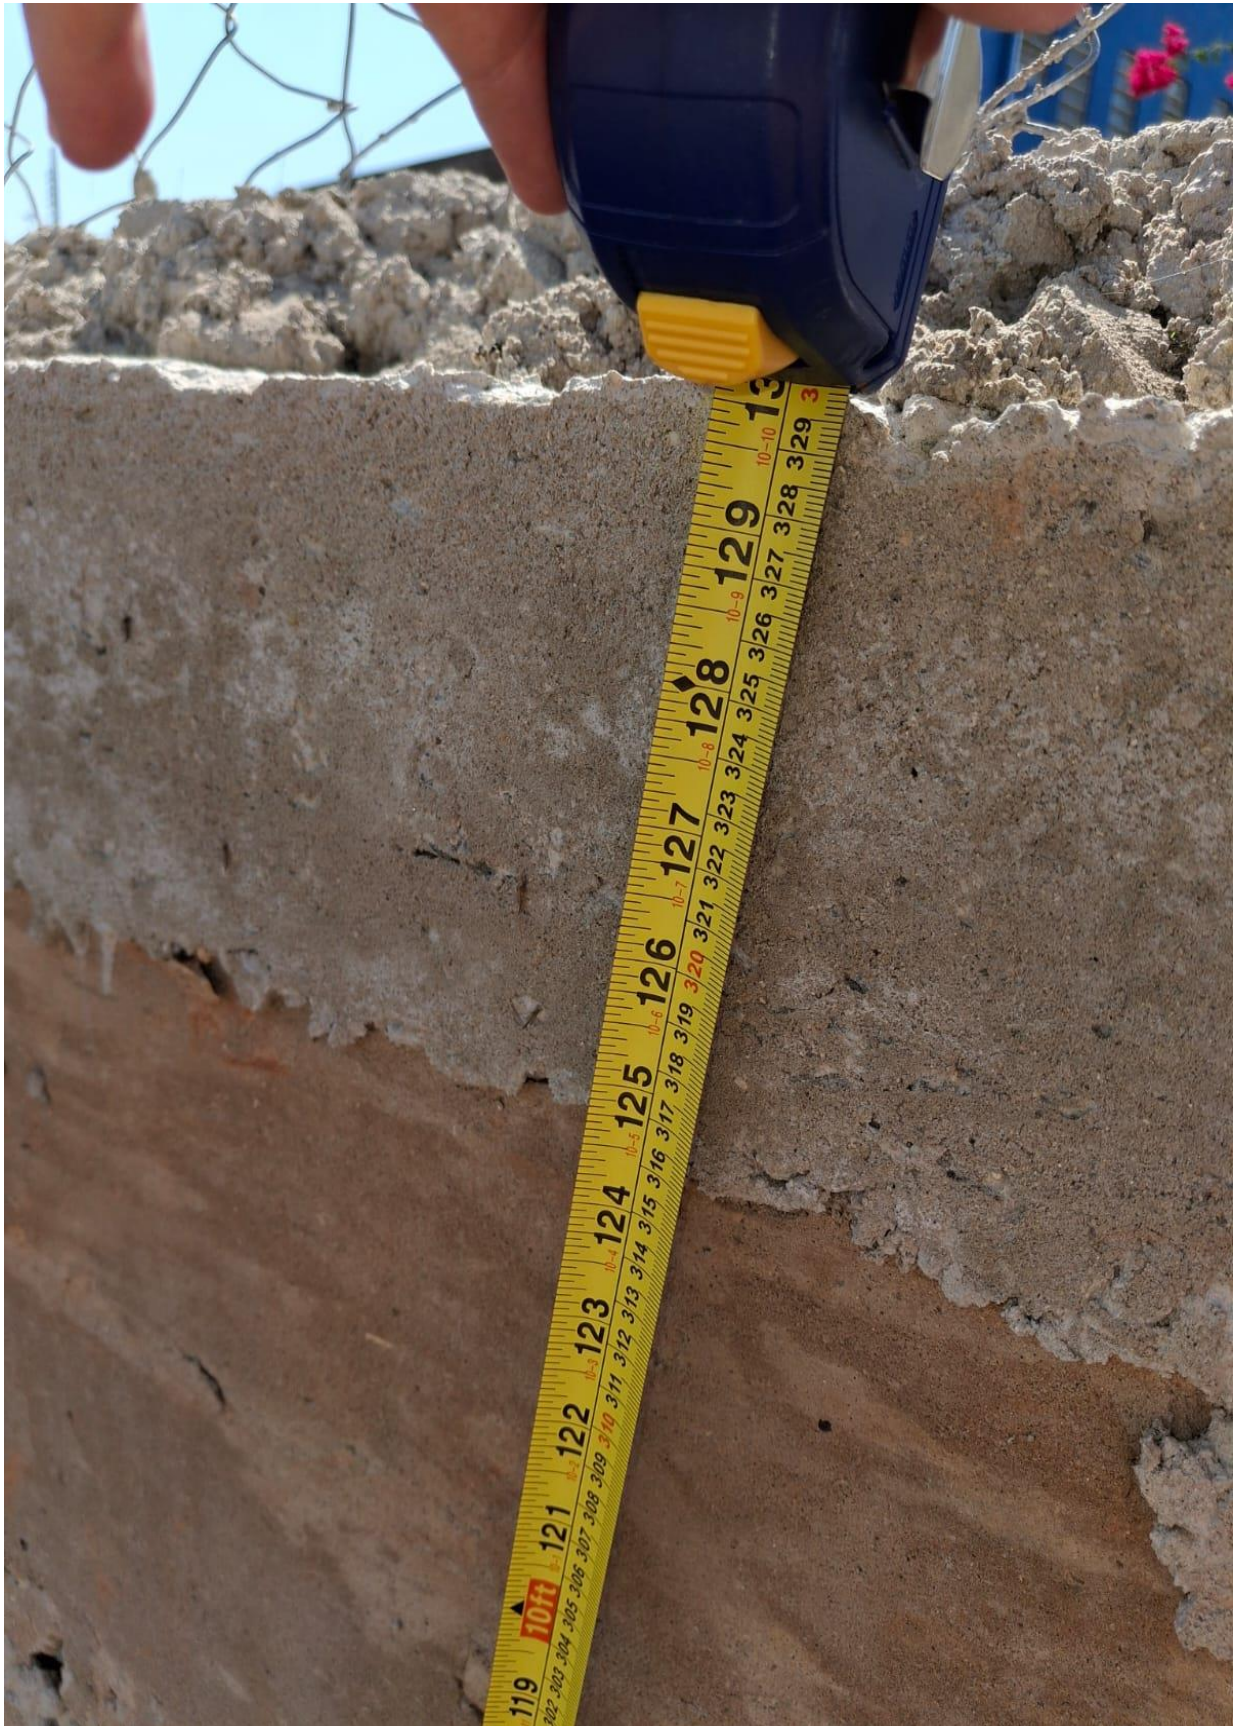
Figura 19 – Medição da altura da parede de gabião na margem esquerda

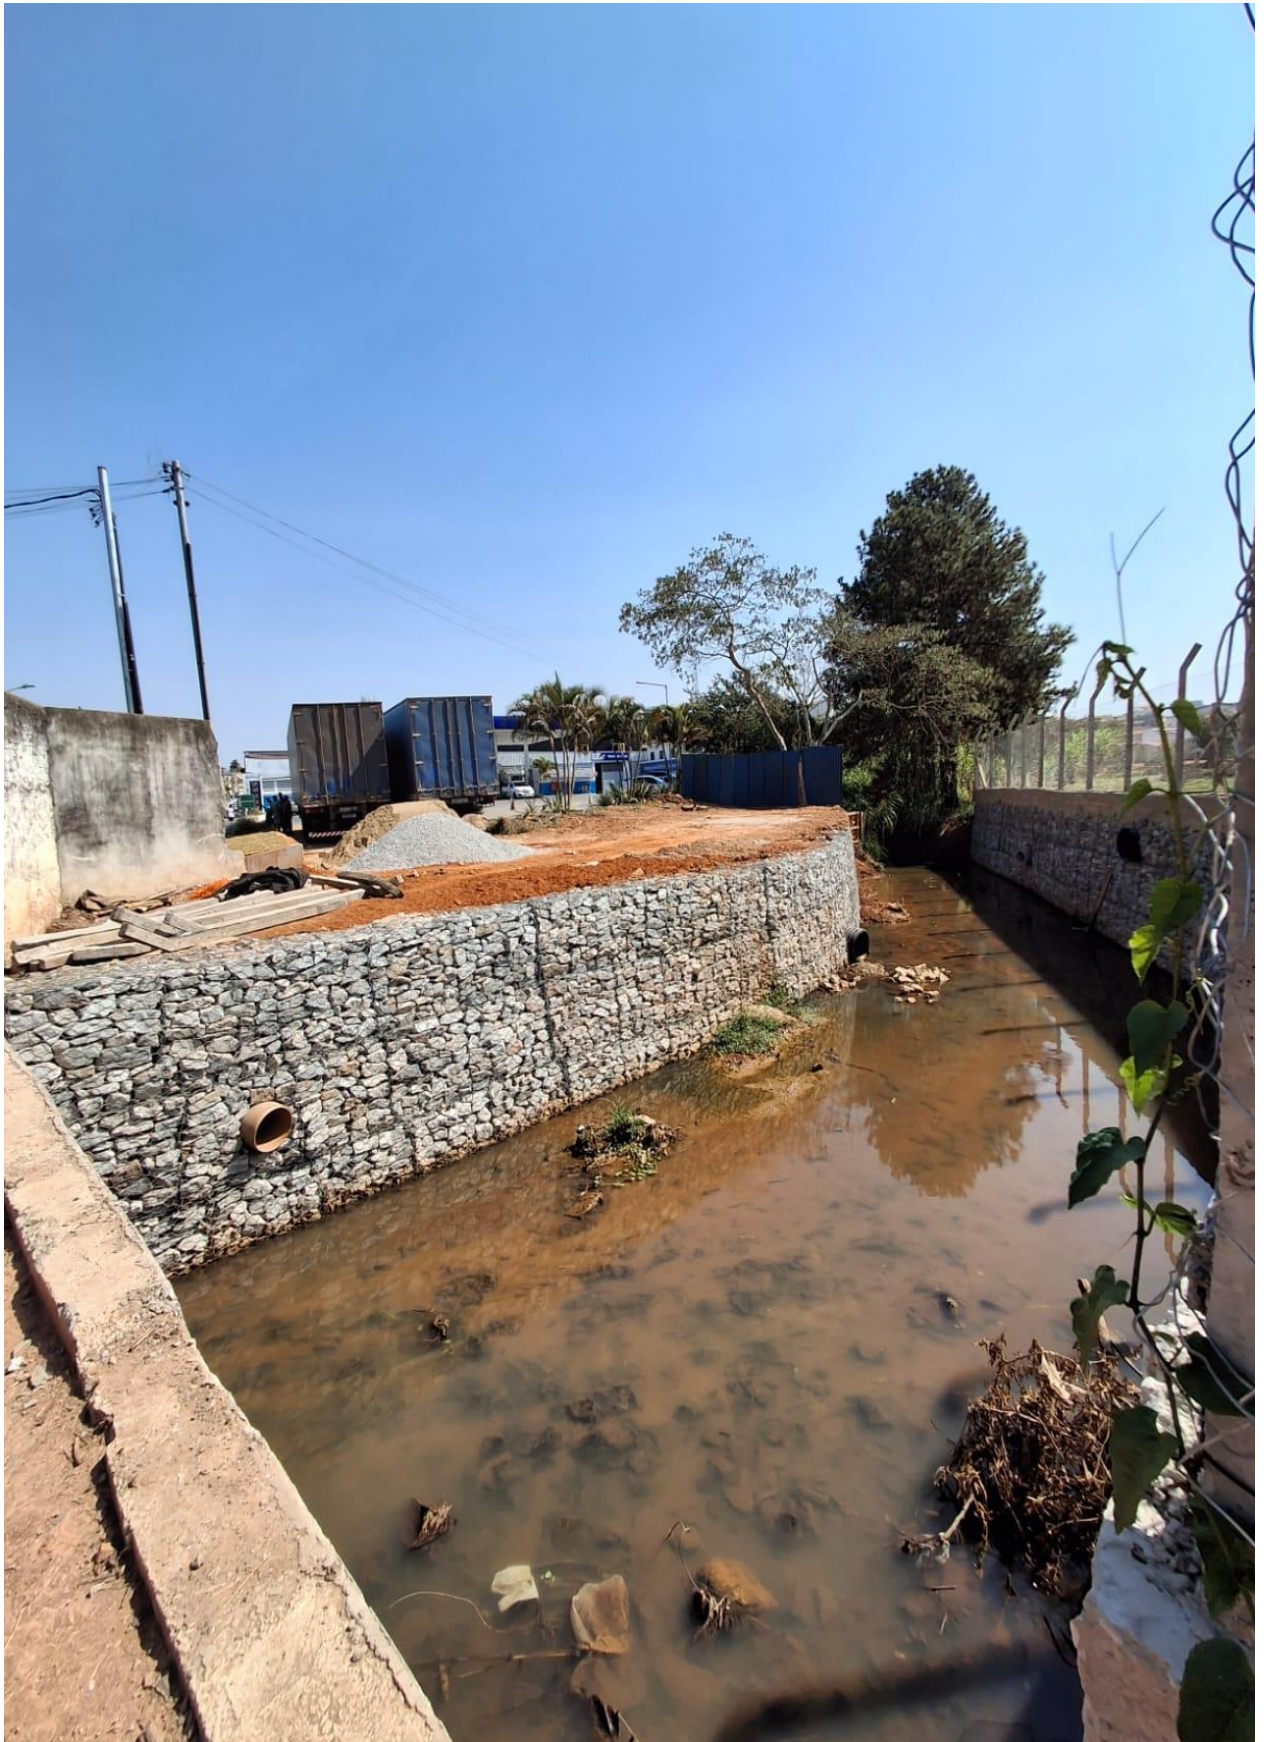
Figura 20 – Vista da margem direita
