RELATÓRIO FOTOGRÁFICO
RESPOSTA AO OFÍCIO IGAM/URGA
SM/OUTORGA N° 401/2024

NOVEMBRO DE 2024

Cliente	Prefeitura Municipal de Pouso Alegre
Localização	Pouso Alegre, Minas Gerais
Título	Requalificação da Travessia do Ribeirão das Mortes na Av. Antônio Scodeler – Informações Complementares
Contato	[REDACTED]
E-mail	obras@pousoalegre.mg.gov.br
Líder do Projeto	[REDACTED]
Coordenador	[REDACTED]
Projeto/centro de custo	Contrato n° 167/2021
Data do documento	29/11/2024

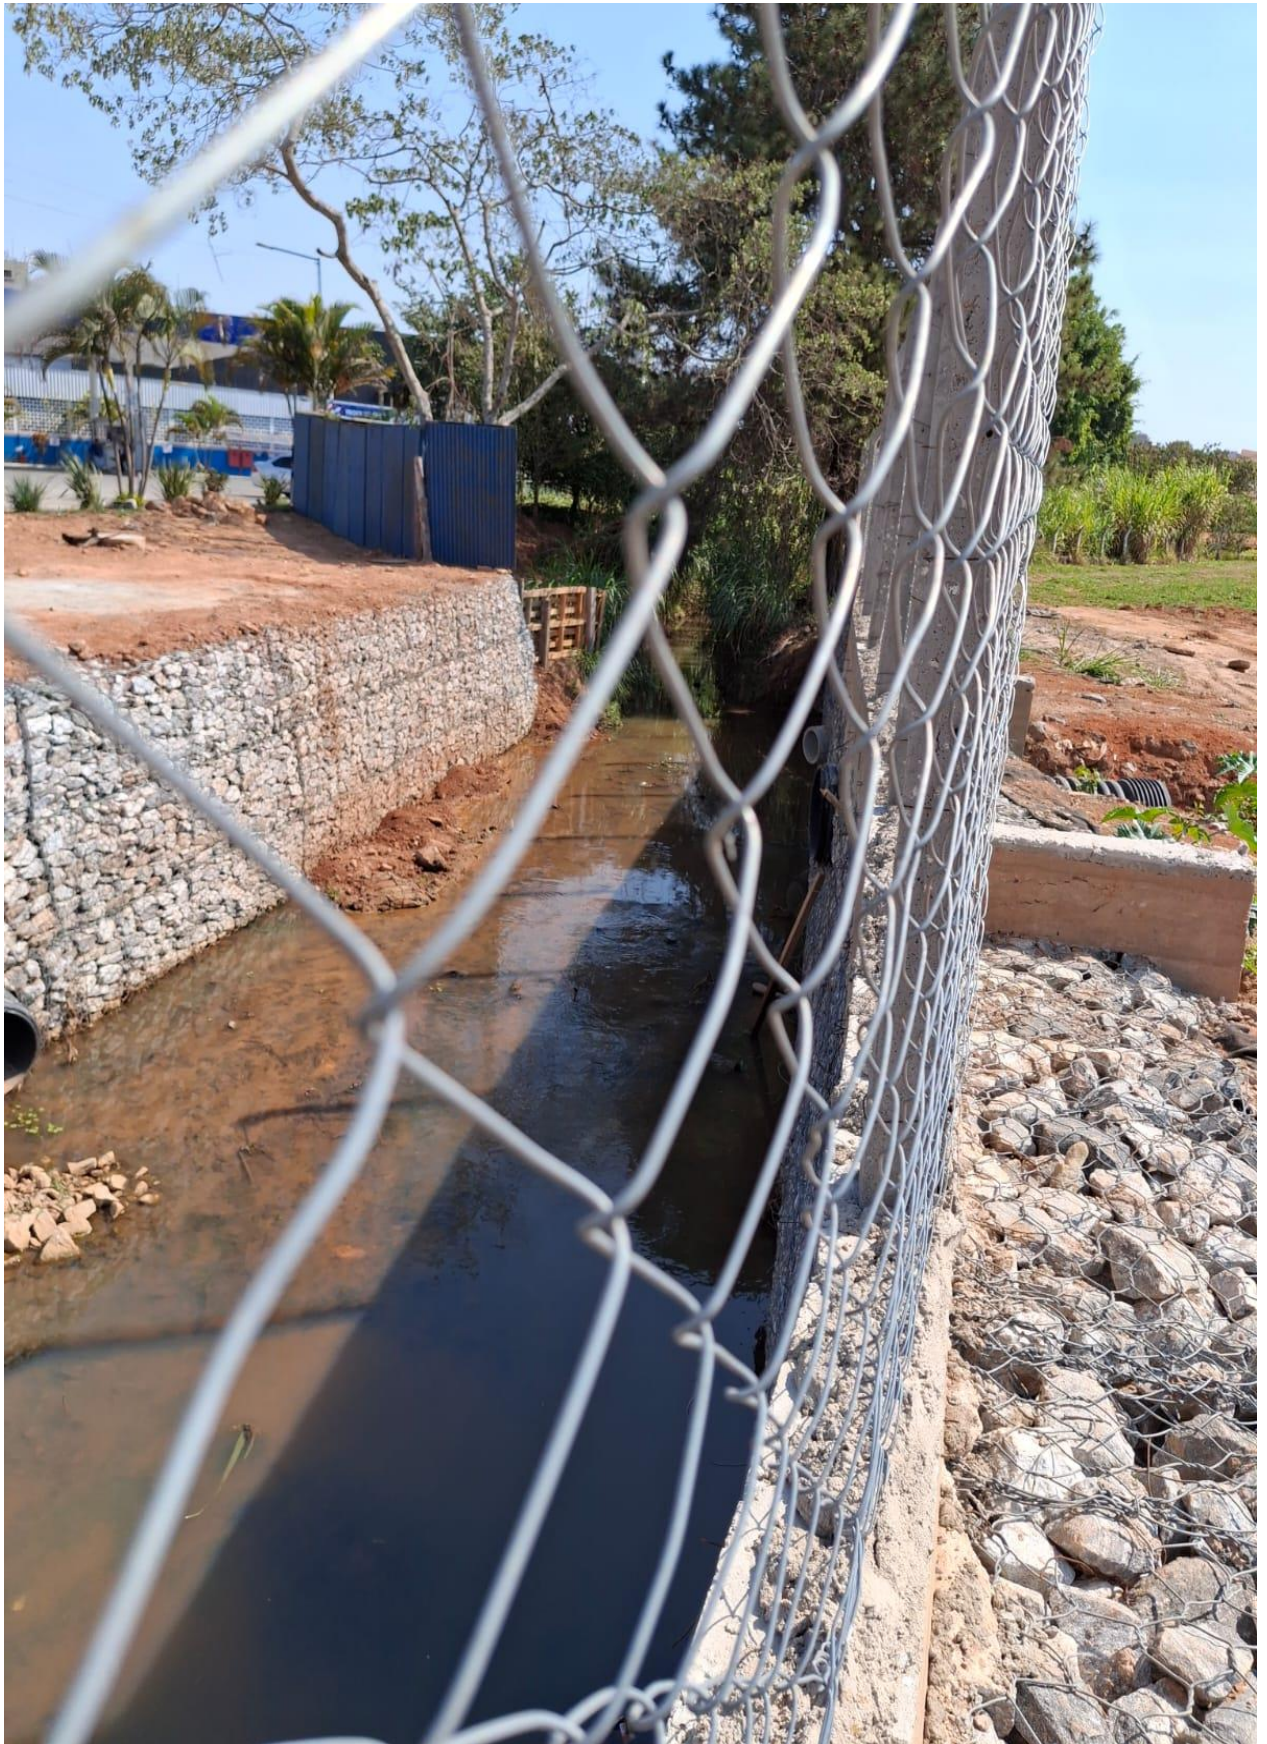
Figura 21 – Vista da margem direita próximo ao início da canalização

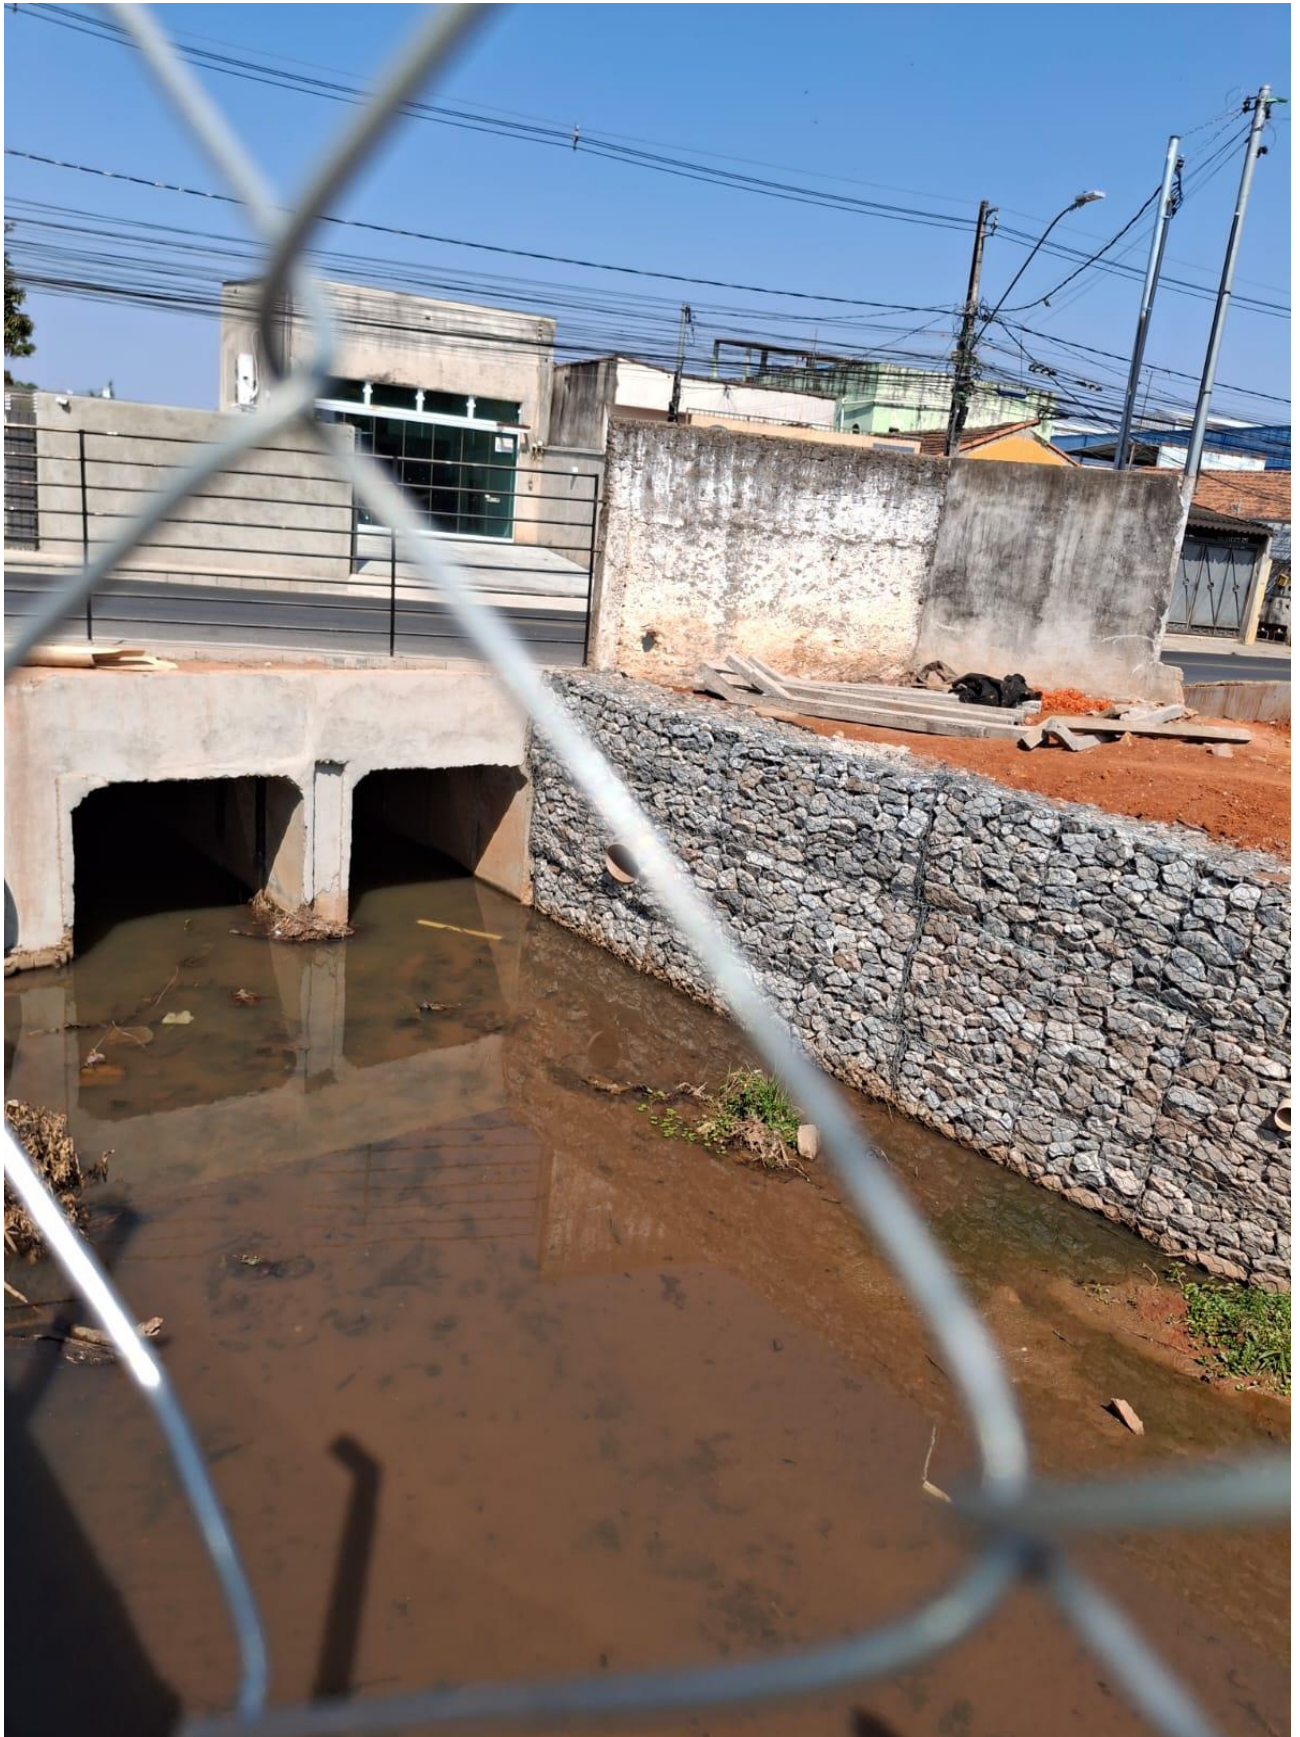
Figura 22 – Vista da margem direita próximo ao início da travessia

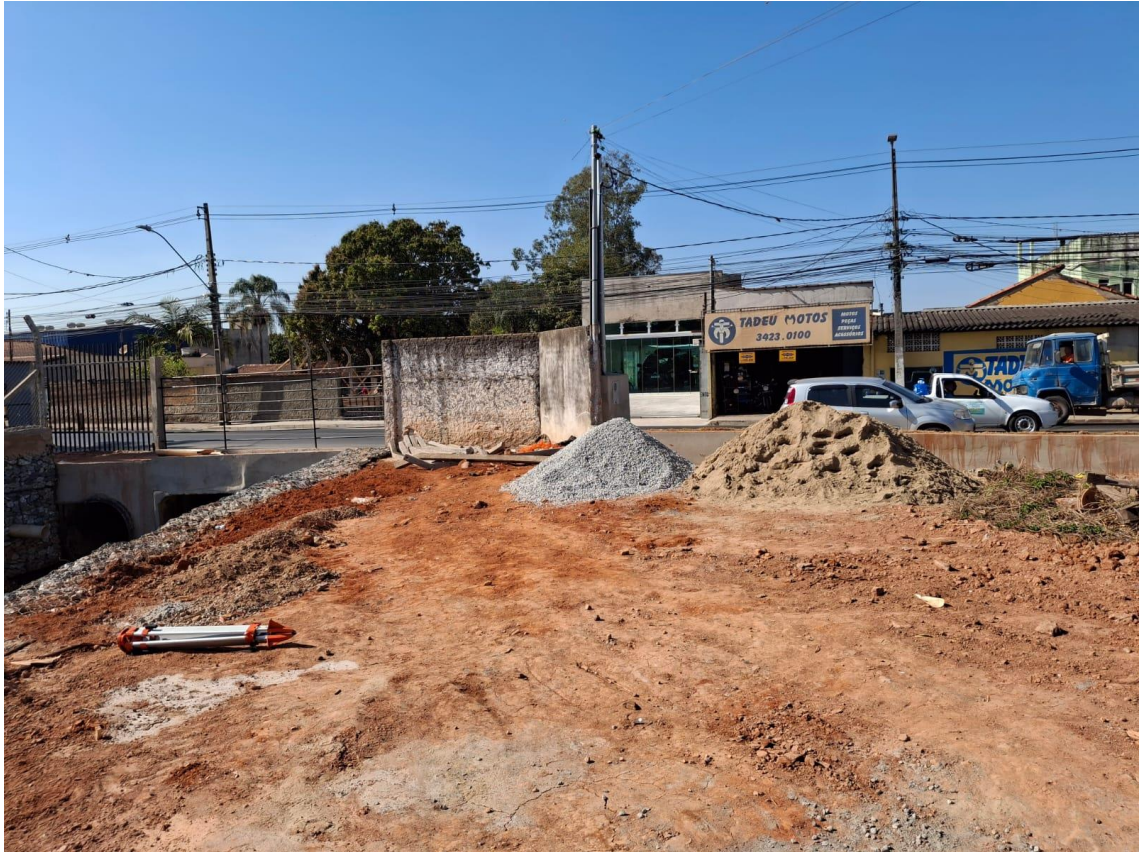
Figura 23 – Situação da margem direita no dia do levantamento

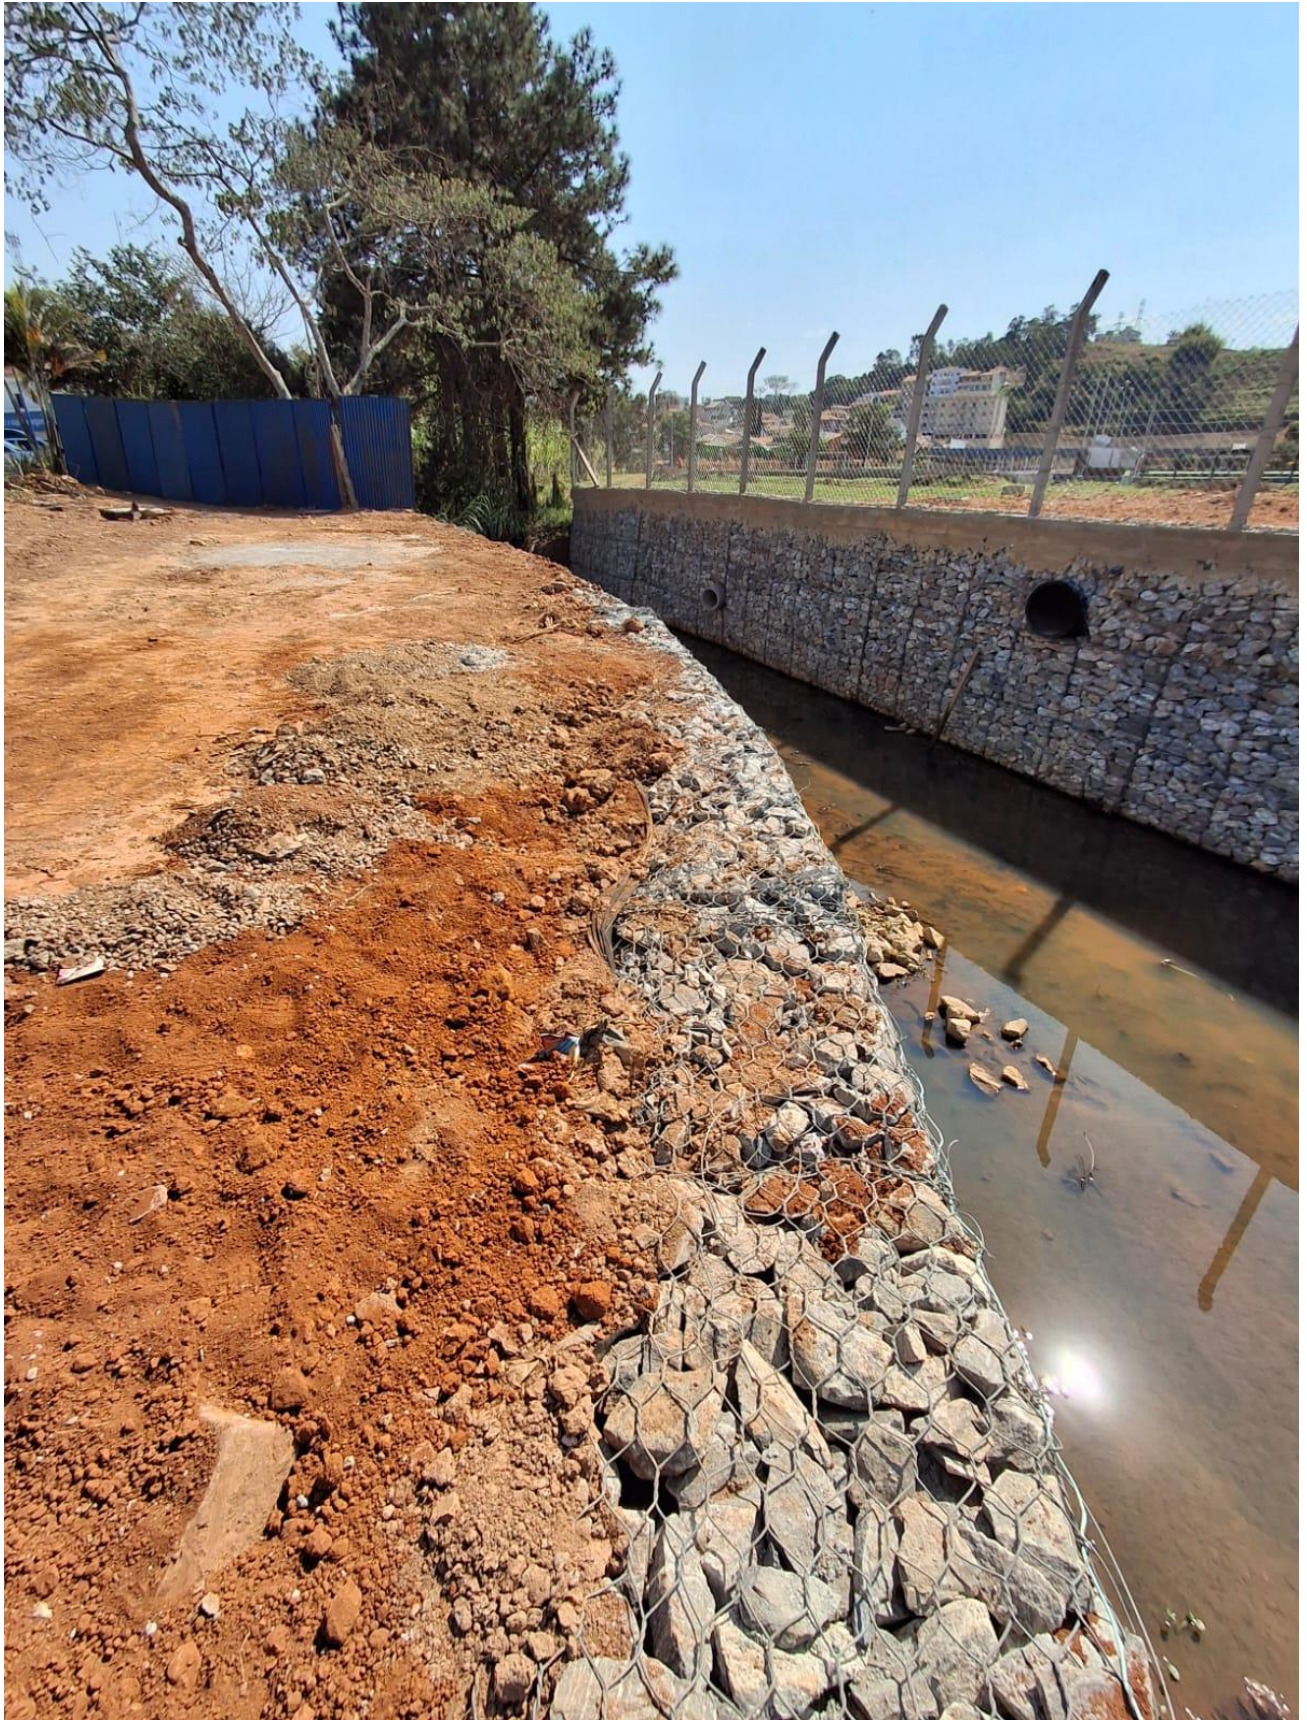
Figura 24 – Situação da margem direita no dia do levantamento

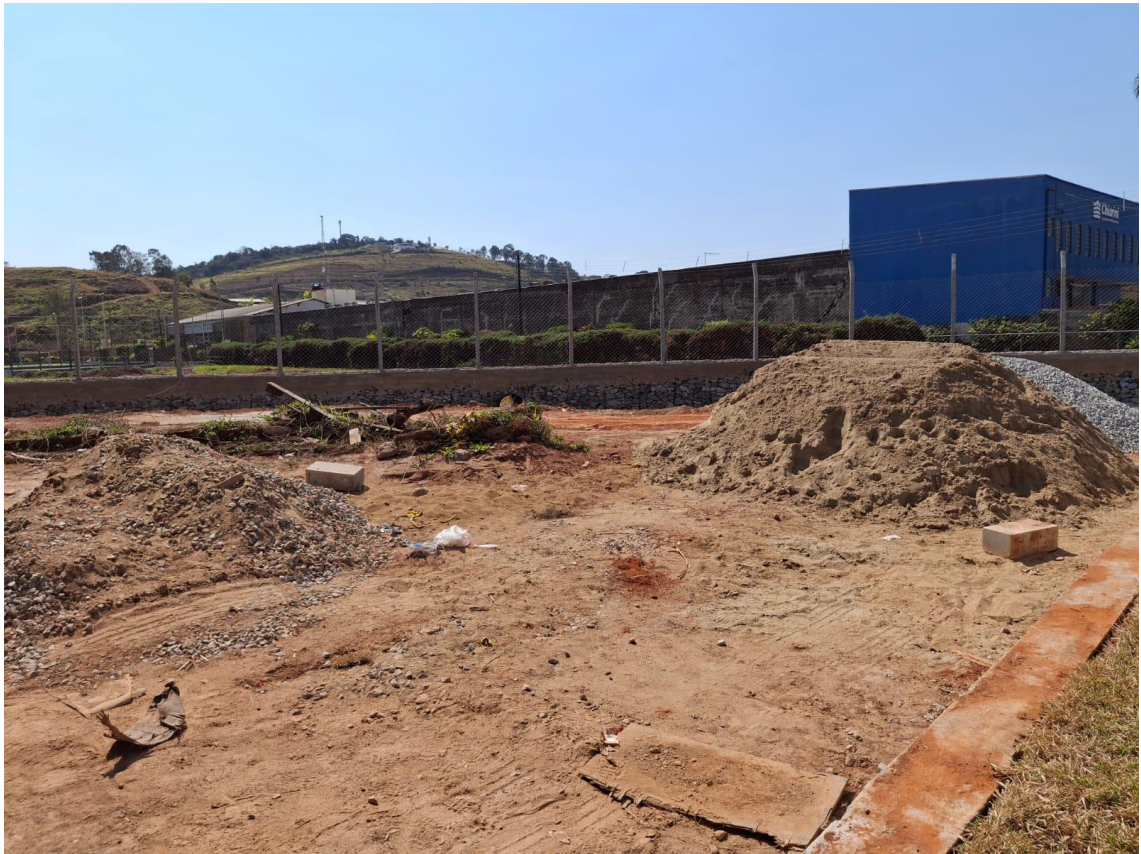
Figura 25 – Situação da margem direita no dia do levantamento

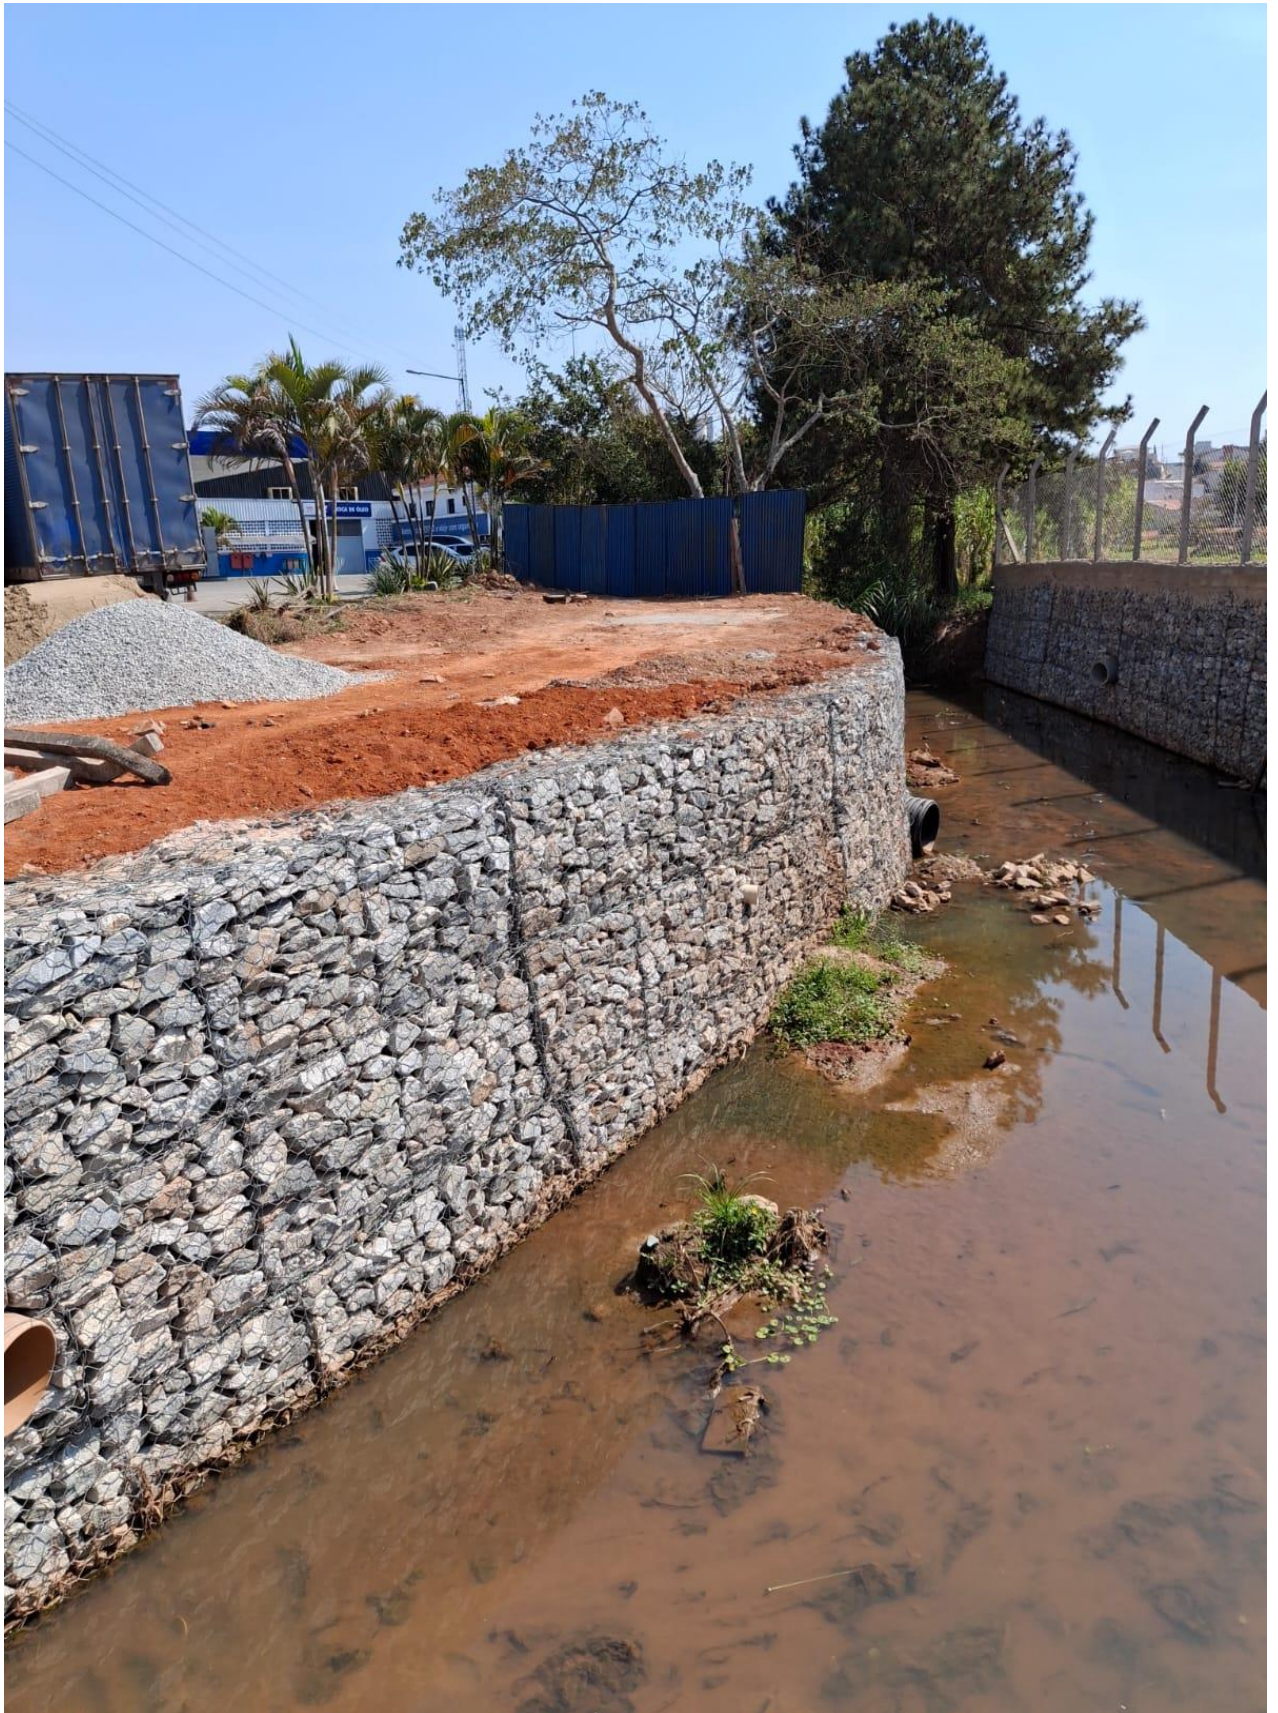
Figura 26 – Descarte pluvial na margem direita

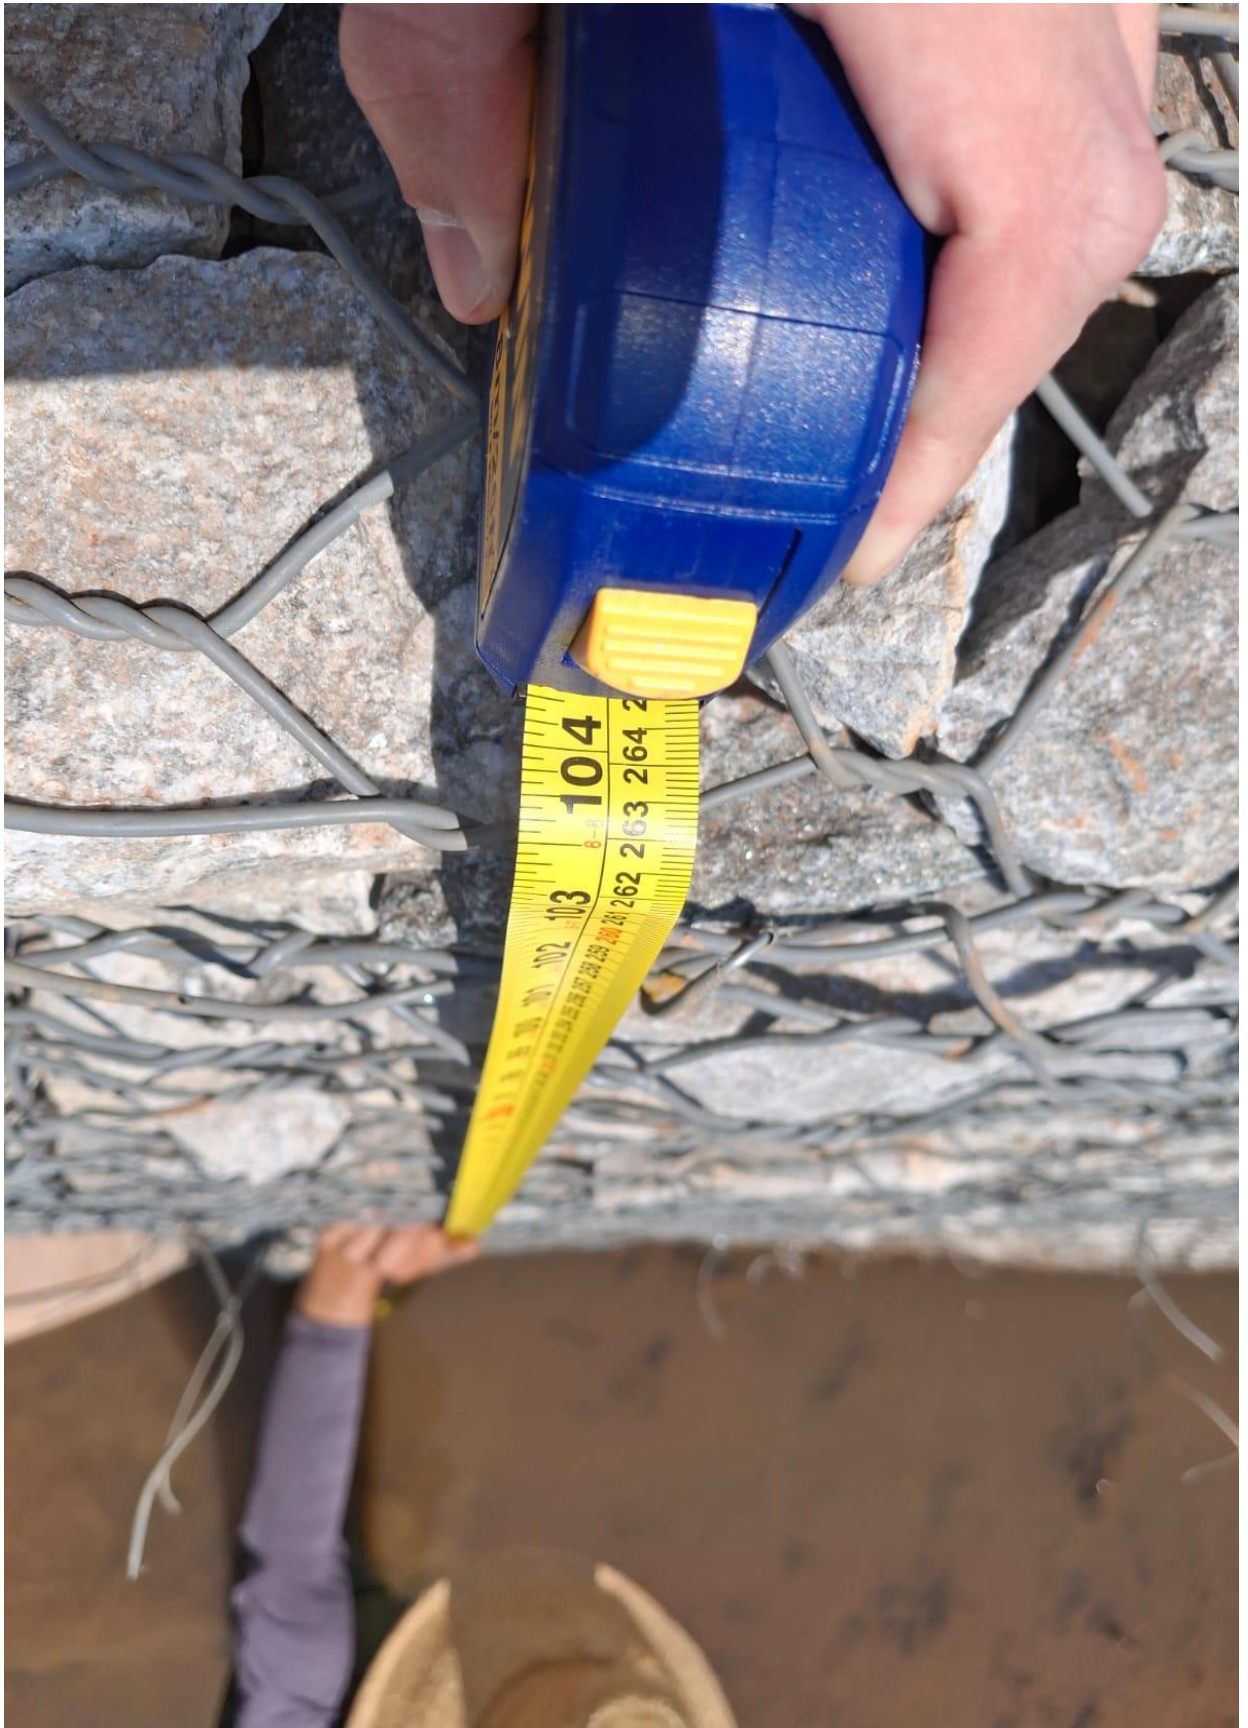
Figura 27 – Medição da altura da parede de gabião na margem direita

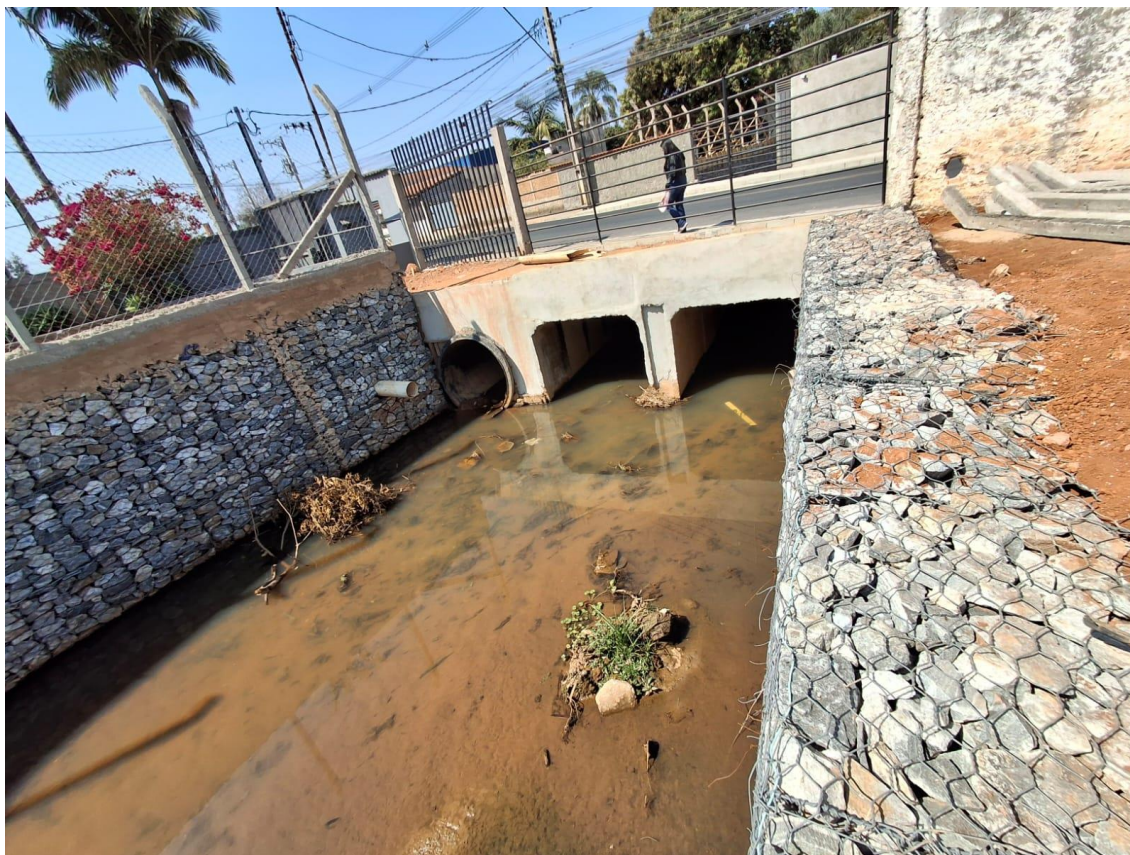
Figura 28 – Vista da entrada da travessia

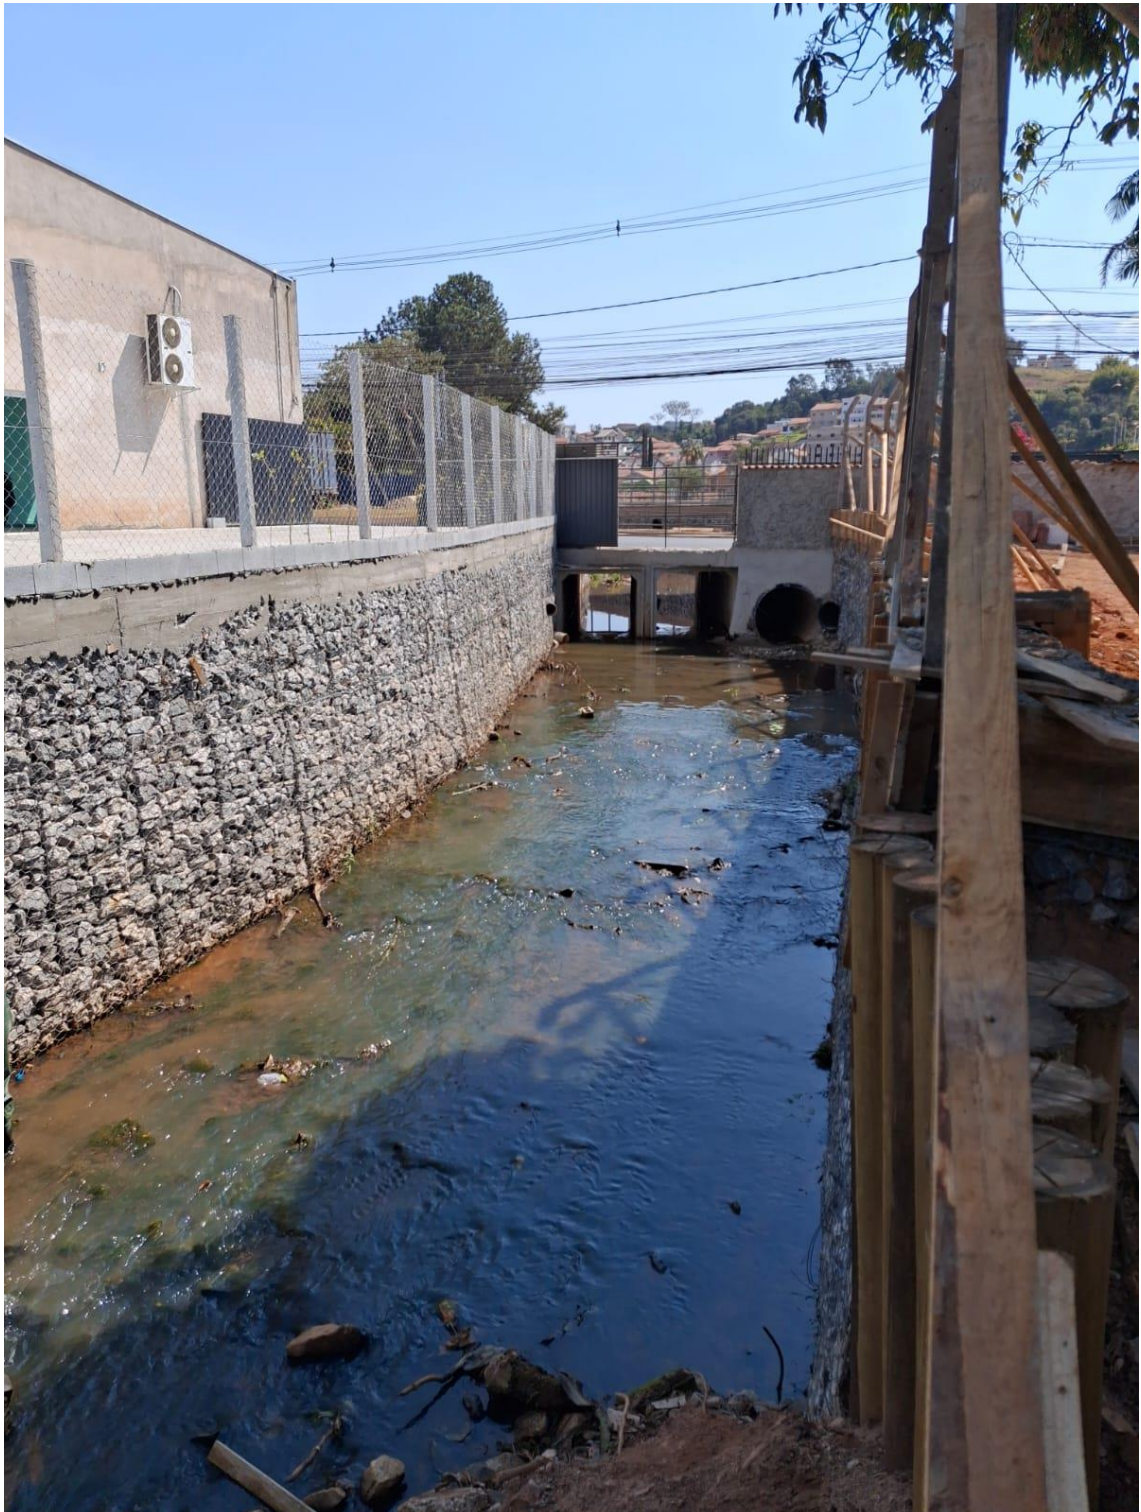
Figura 29 – Vista da saída da travessia

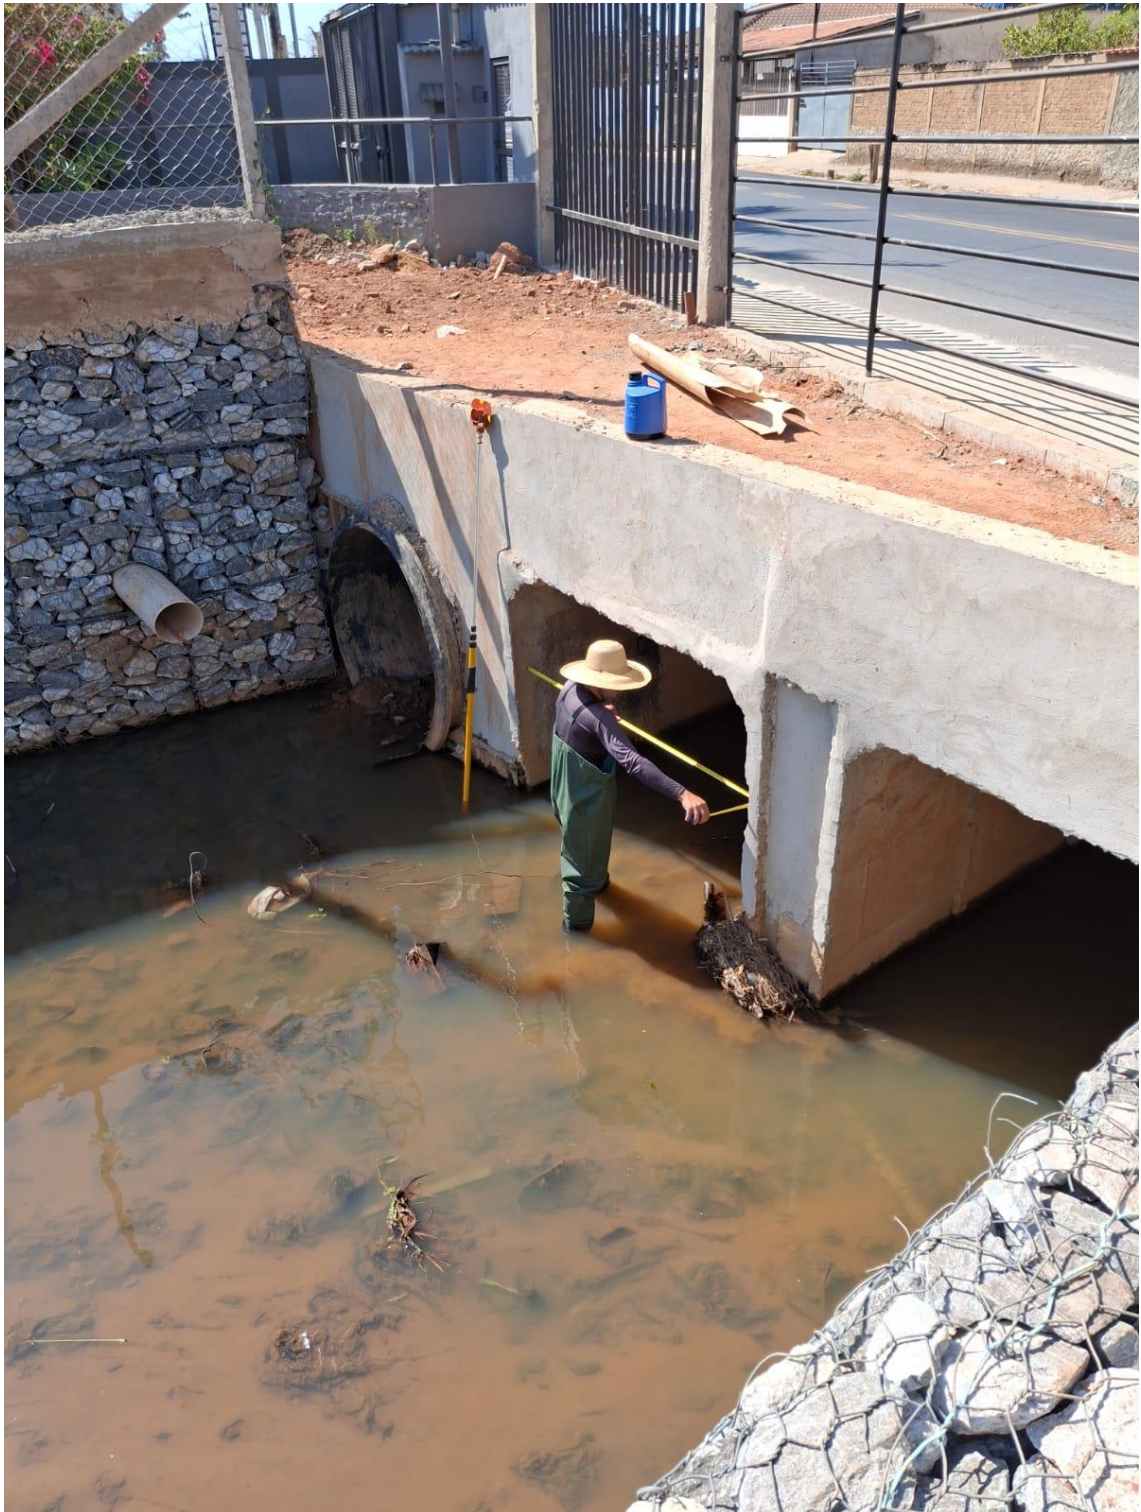
Figura 33 – Medição da largura do bueiro celular

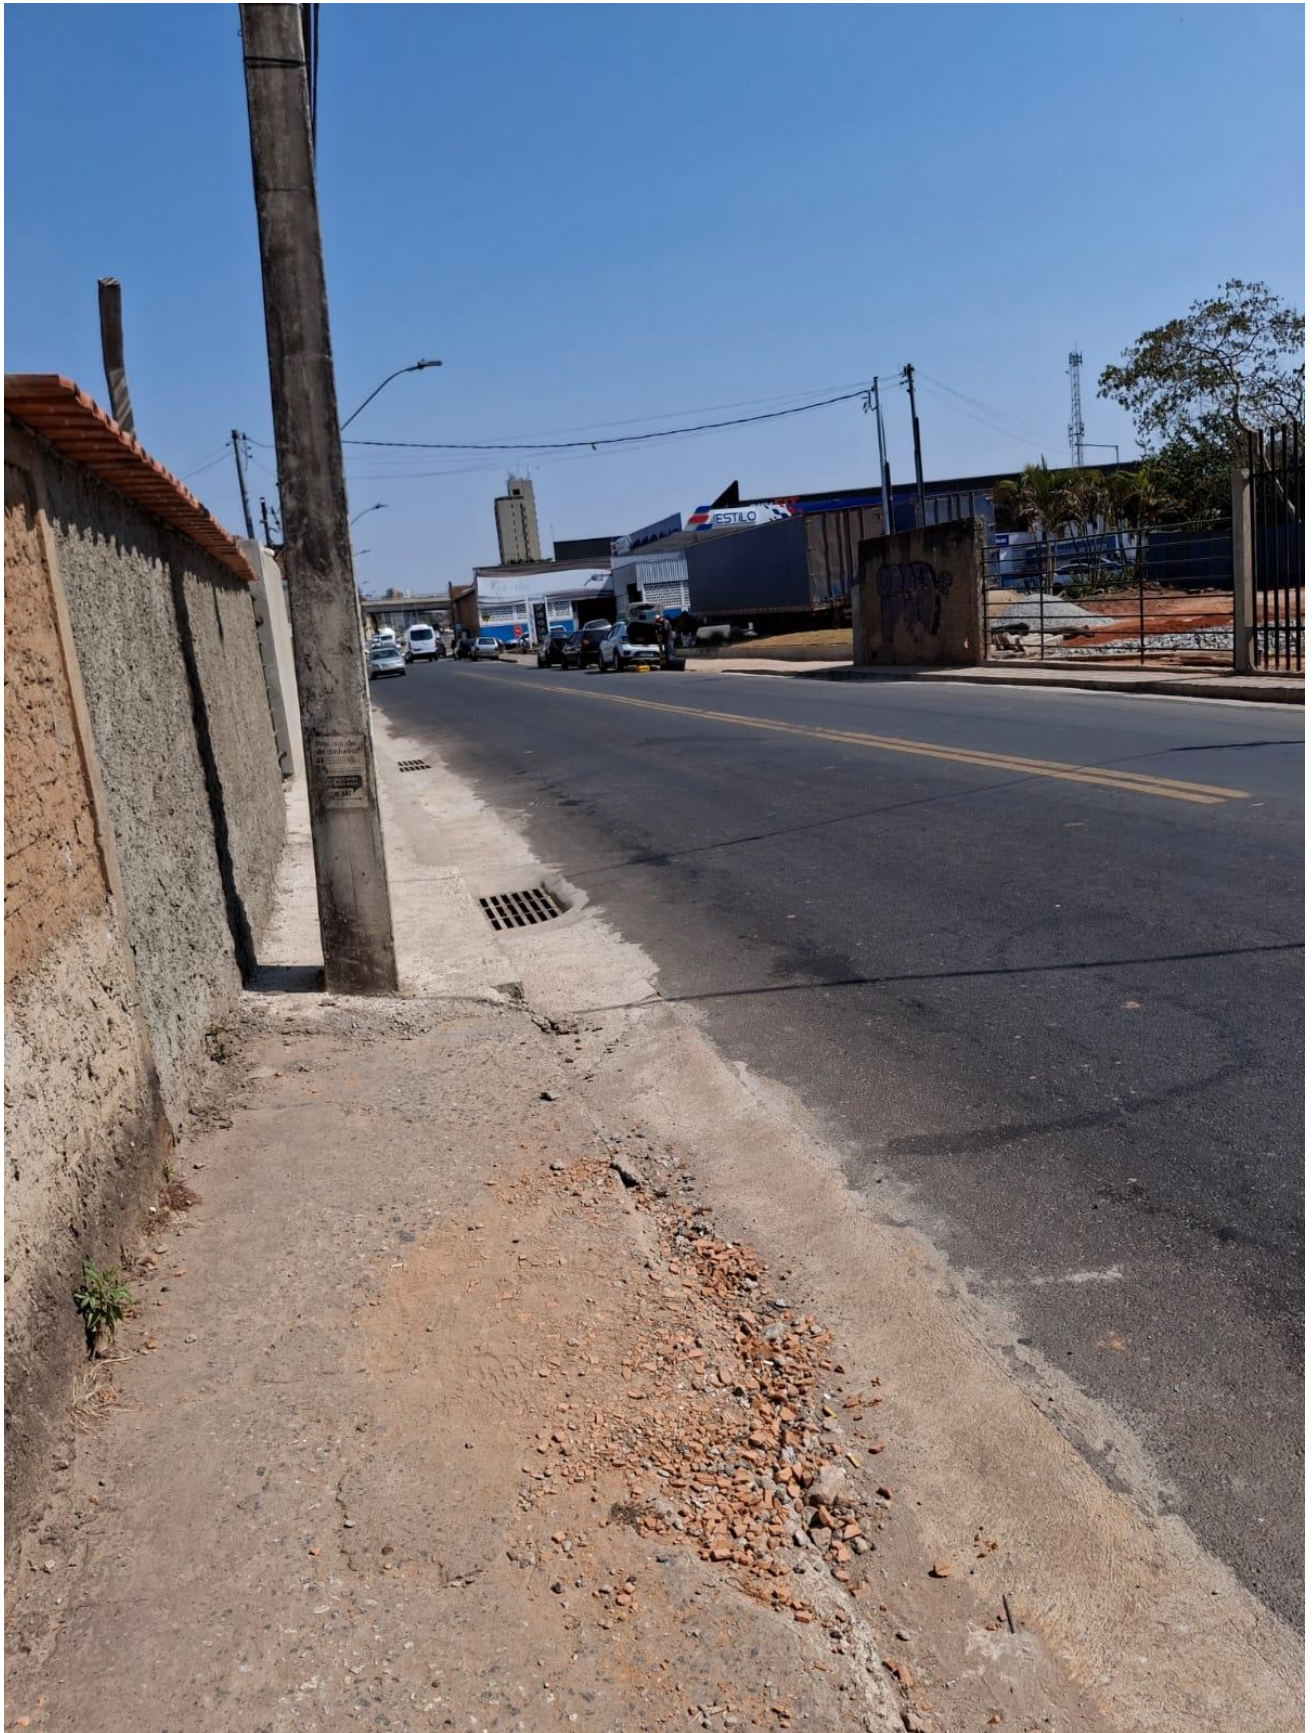
Figura 34 – Bocas de lobo sobre a travessia

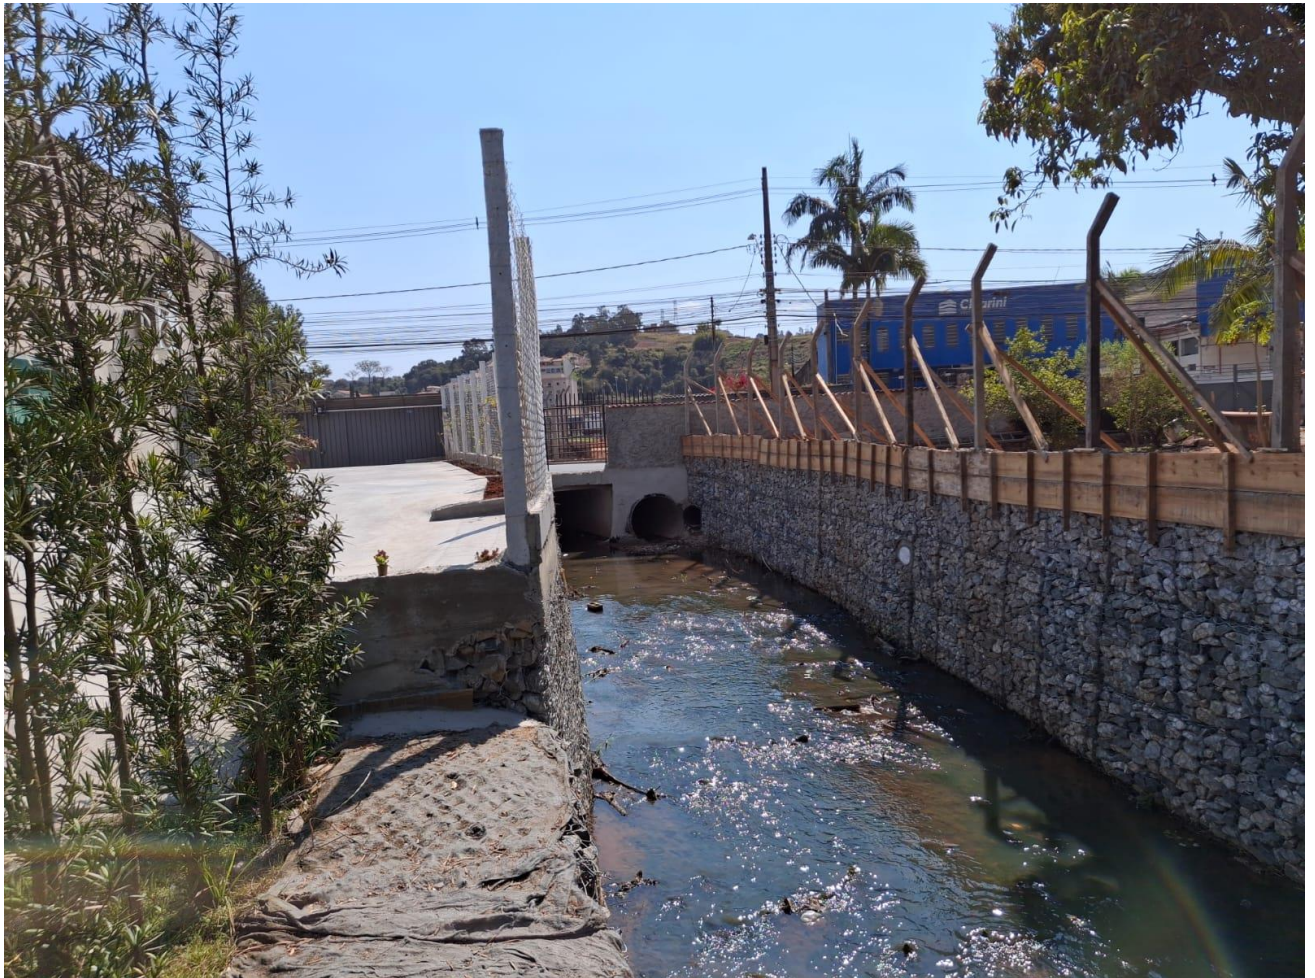
Figura 35 – Vista da margem esquerda
