RELATÓRIO FOTOGRÁFICO
RESPOSTA AO OFÍCIO IGAM/URGA
SM/OUTORGA N° 401/2024

NOVEMBRO DE 2024

Cliente	Prefeitura Municipal de Pouso Alegre
Localização	Pouso Alegre, Minas Gerais
Título	Requalificação da Travessia do Ribeirão das Mortes na Av. Antônio Scodeler – Informações Complementares
Contato	[REDACTED]
E-mail	obras@pousoalegre.mg.gov.br
Líder do Projeto	[REDACTED]
Coordenador	[REDACTED]
Projeto/centro de custo	Contrato n° 167/2021
Data do documento	29/11/2024

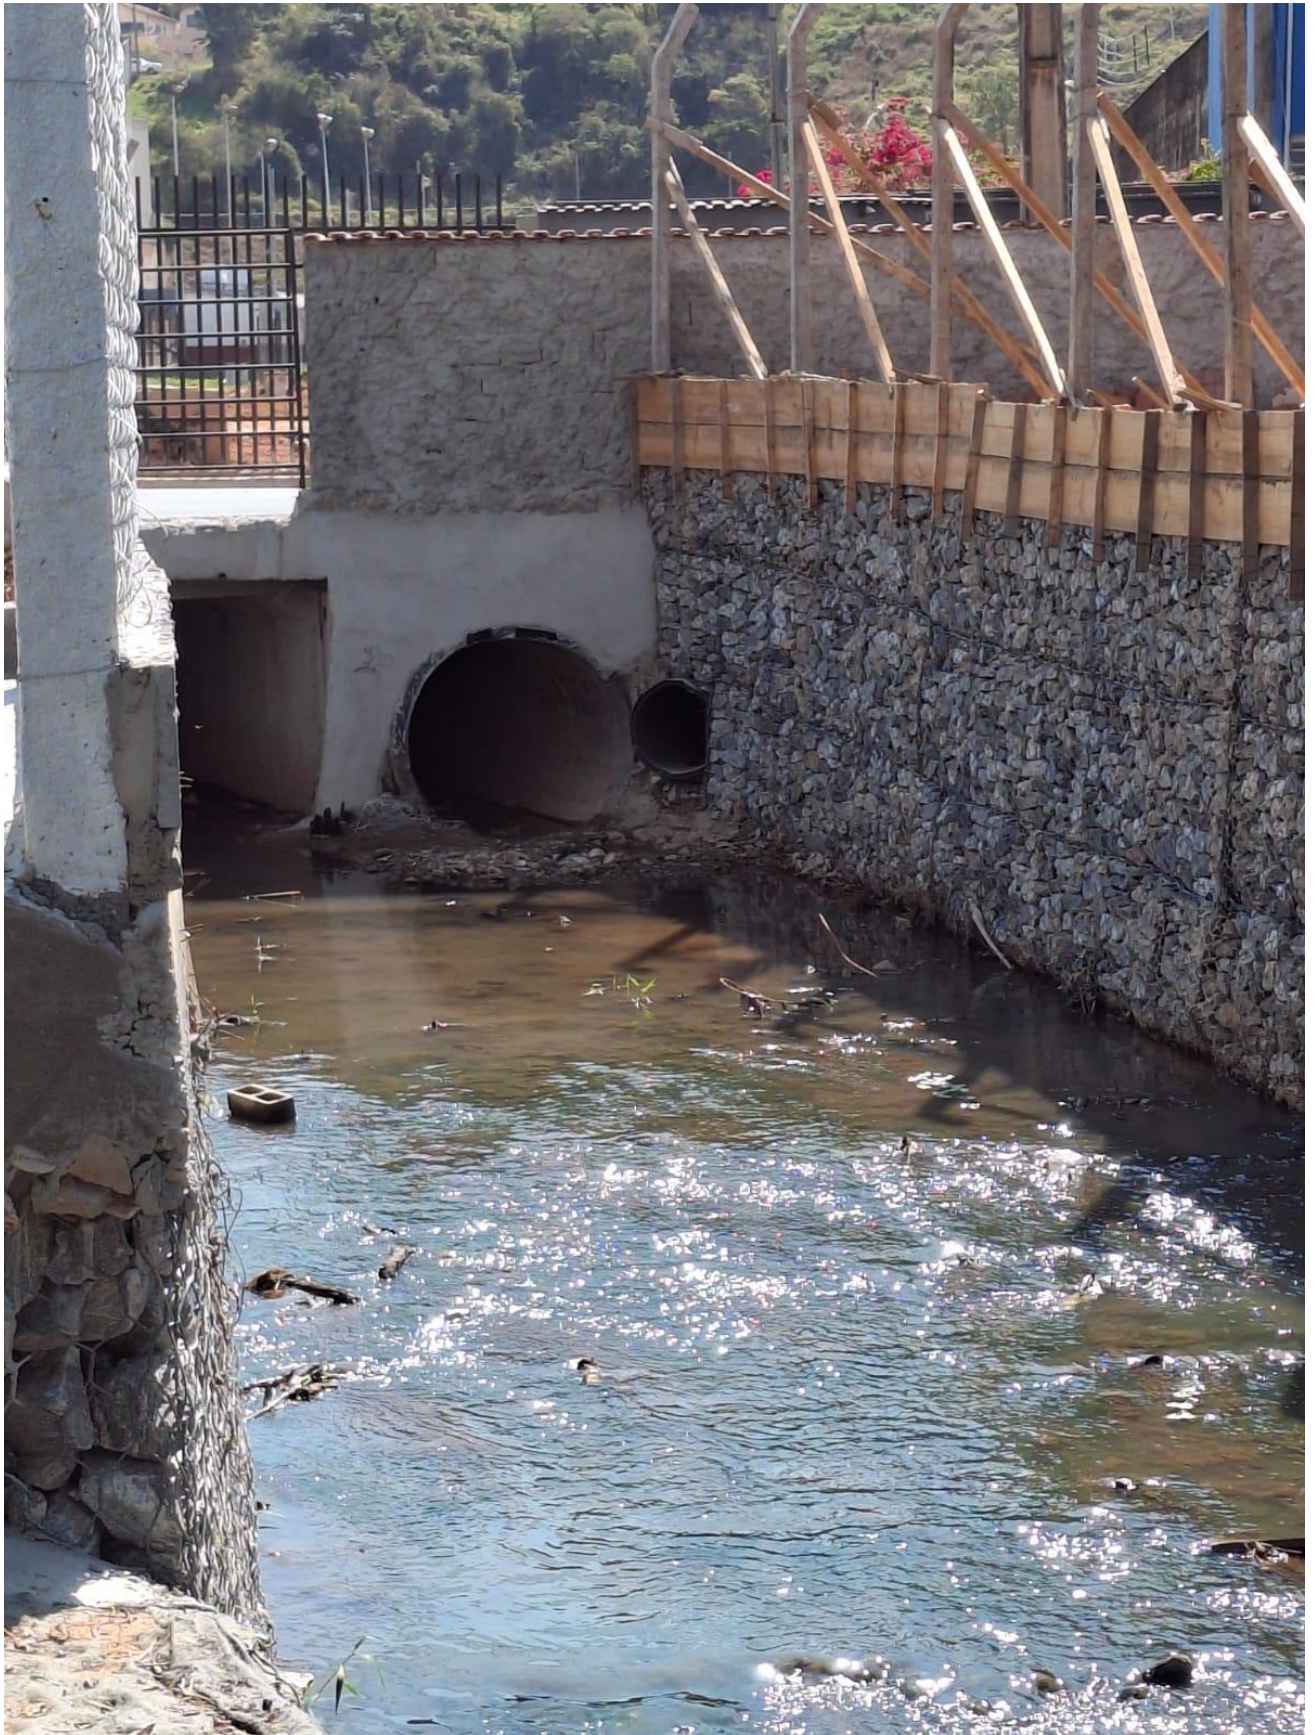
Figura 36 – Vista da margem esquerda

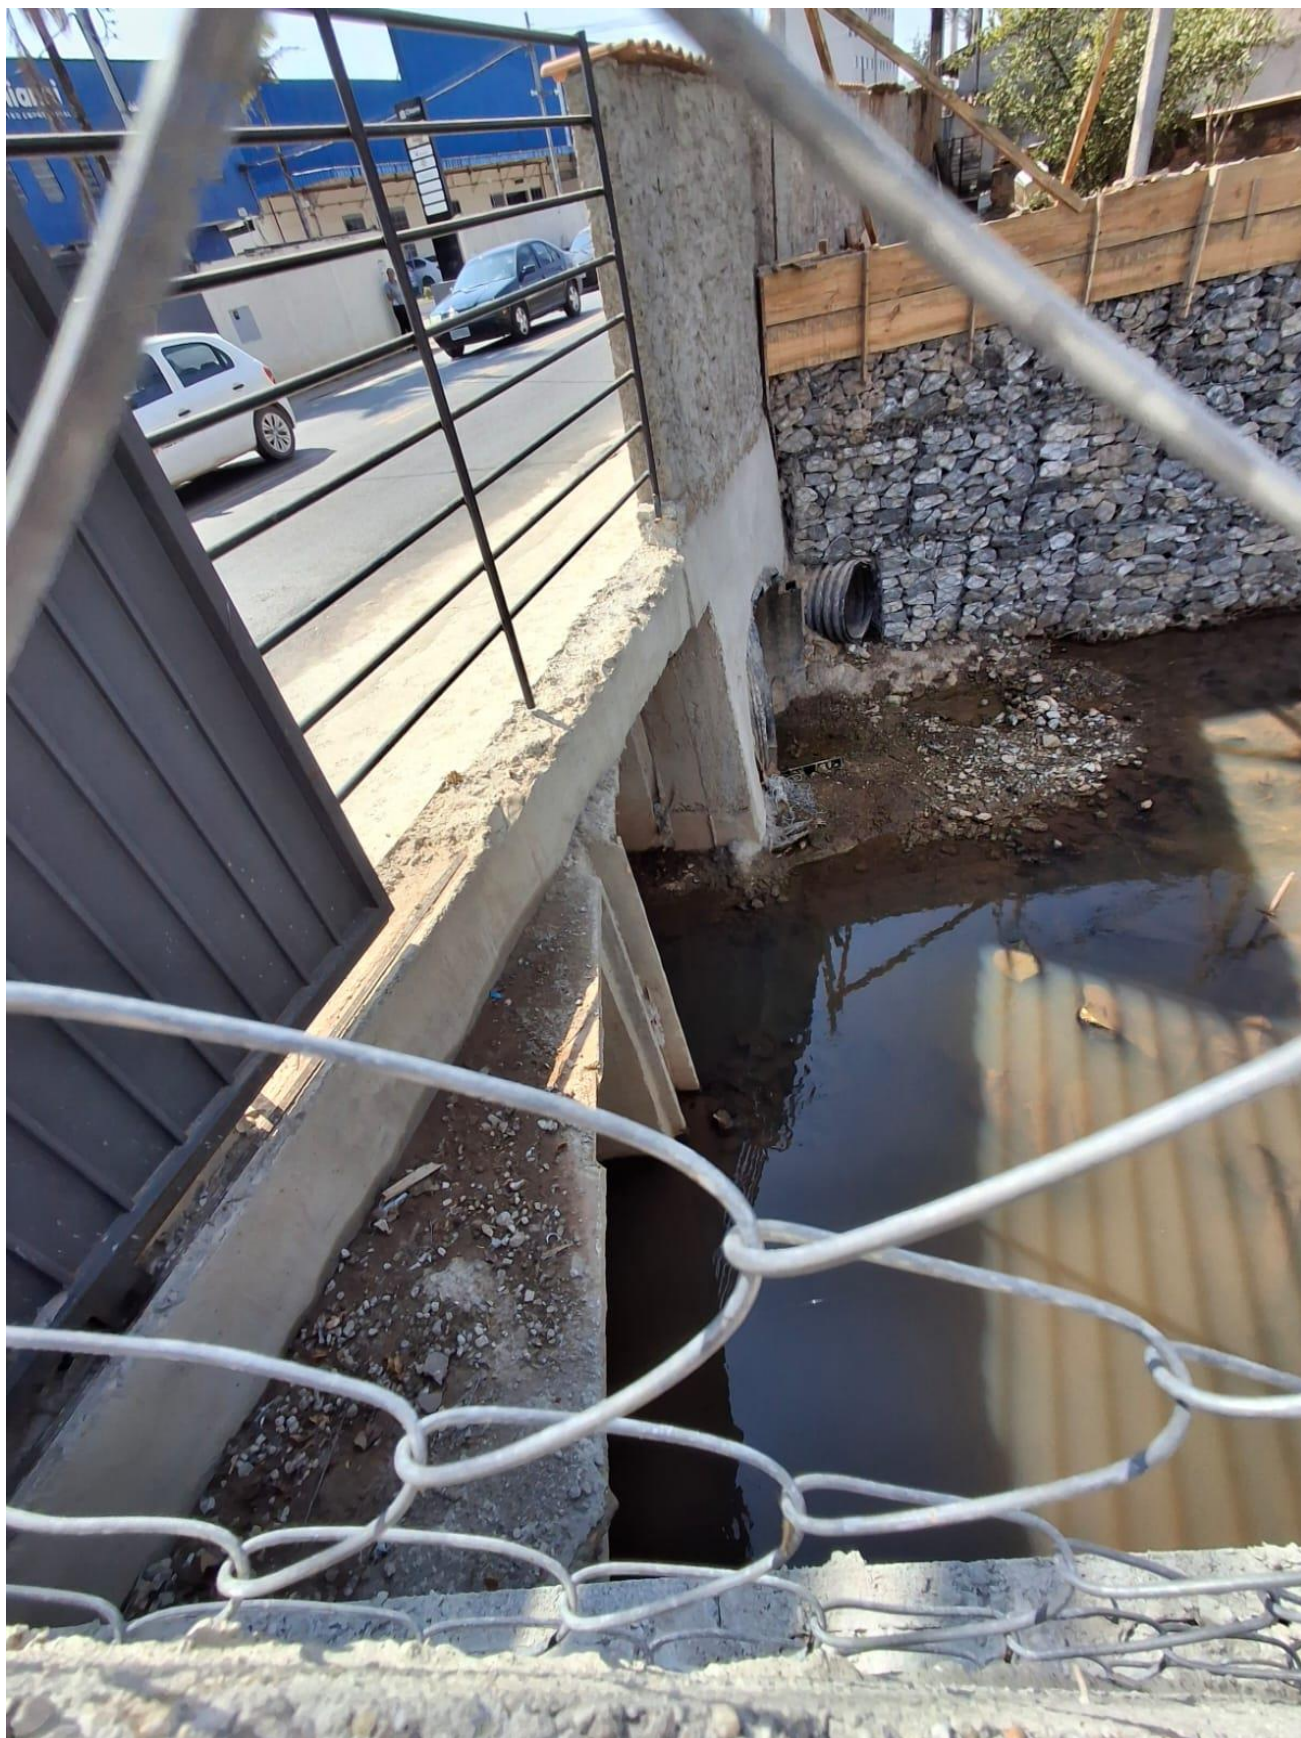
Figura 37 – Vista da margem esquerda próxima ao início da canalização

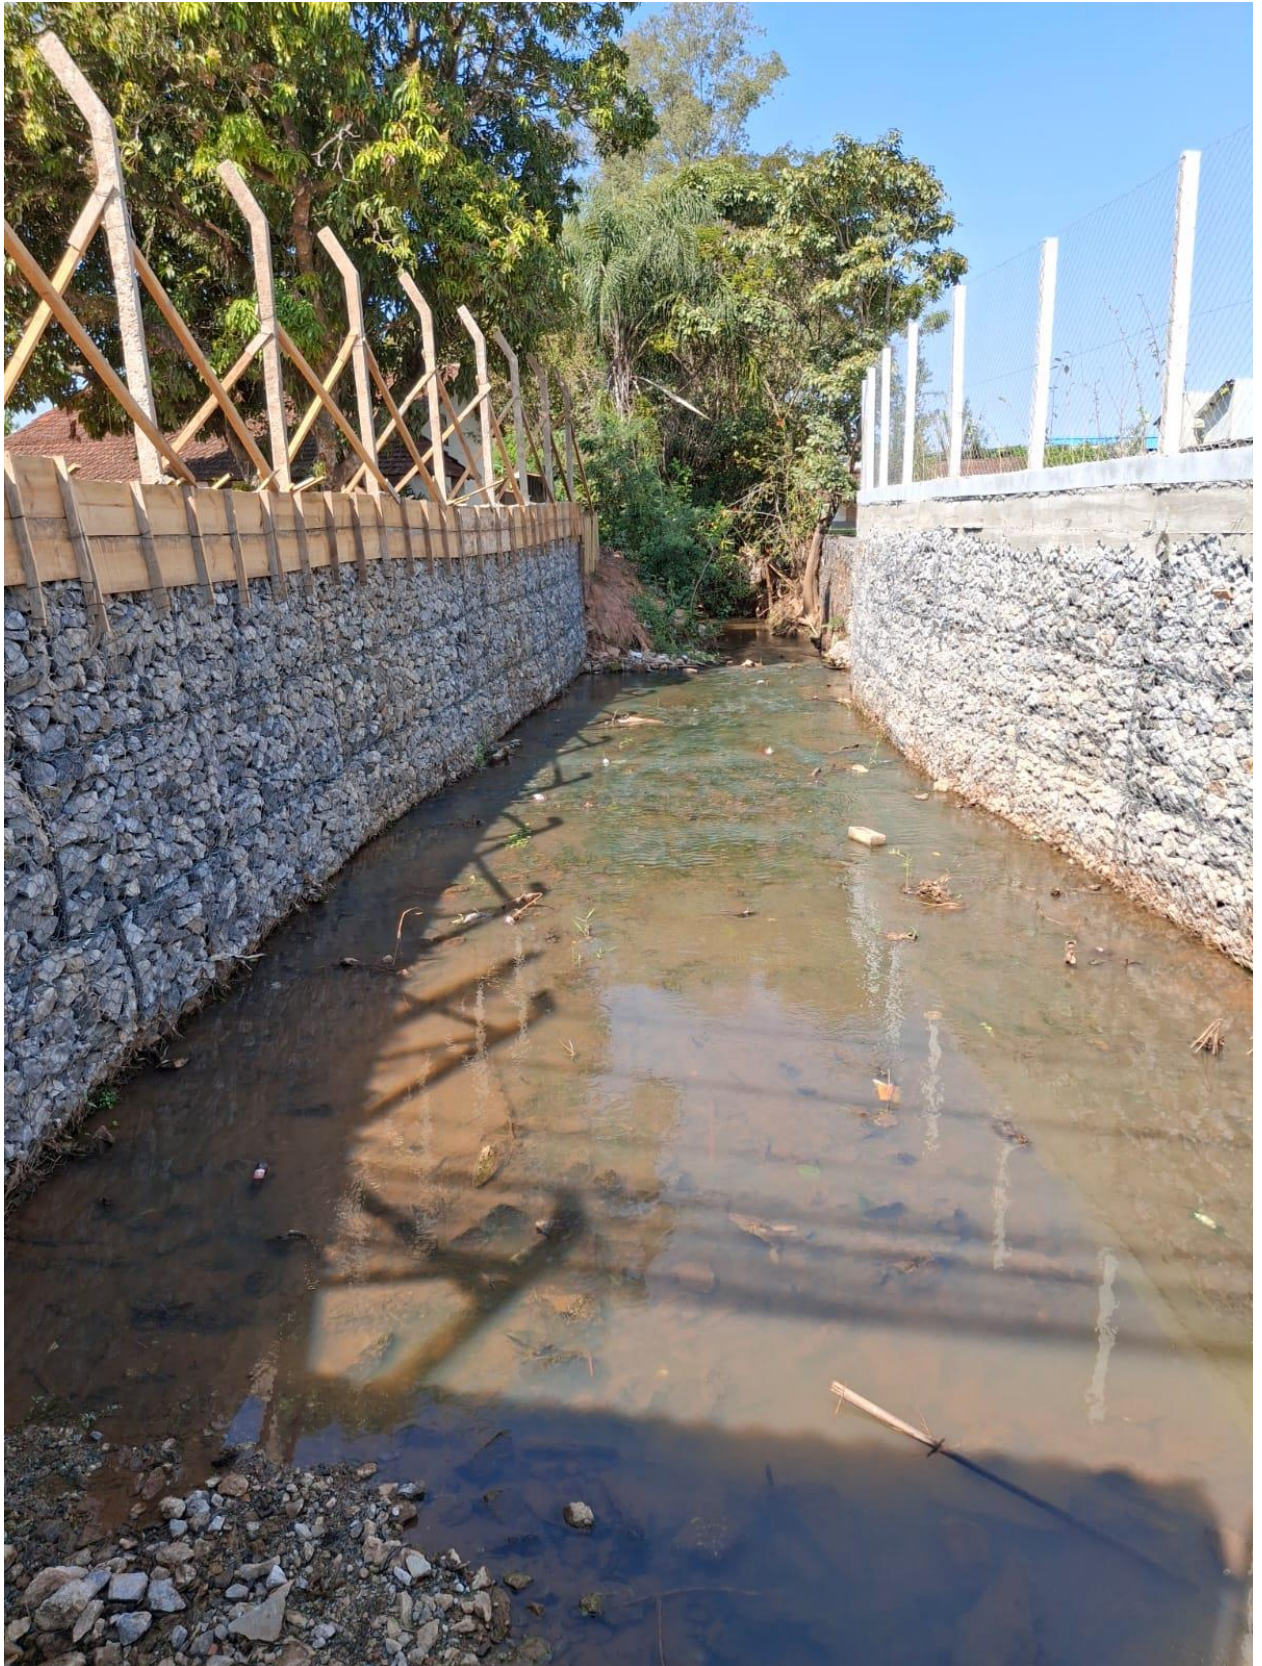
Figura 38 – Vista da margem esquerda próximo ao final da canalização ao final da imagem

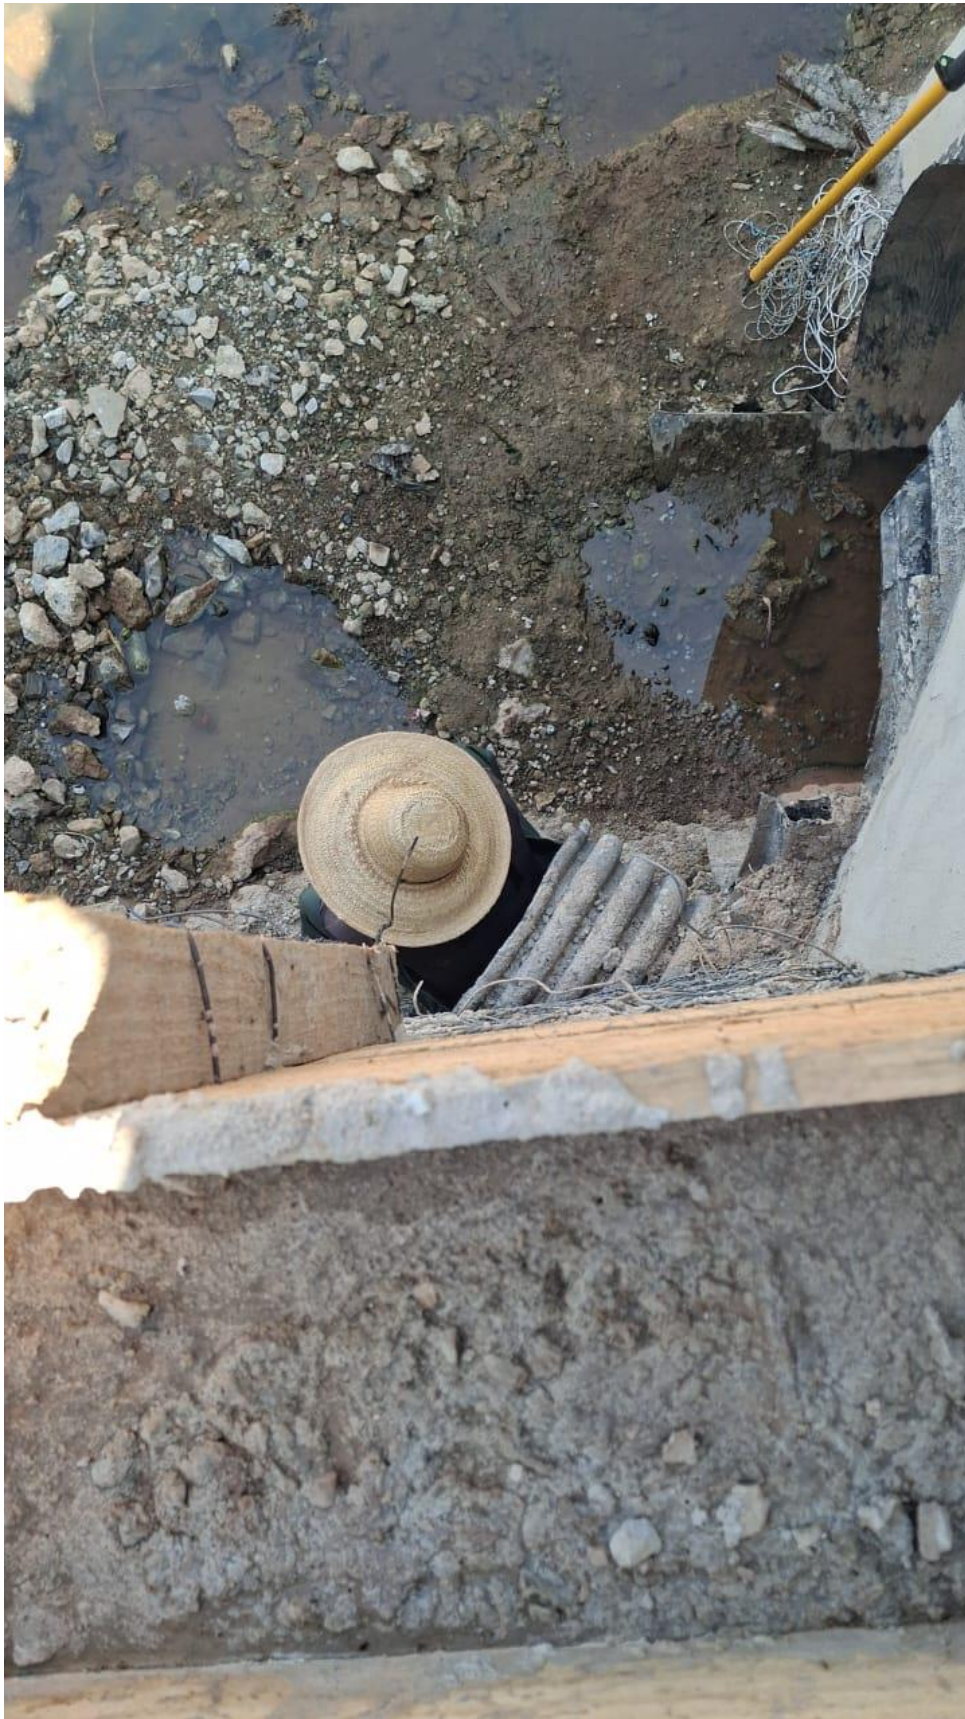
Figura 39 – Vista superior do descarte pluvial na margem esquerda

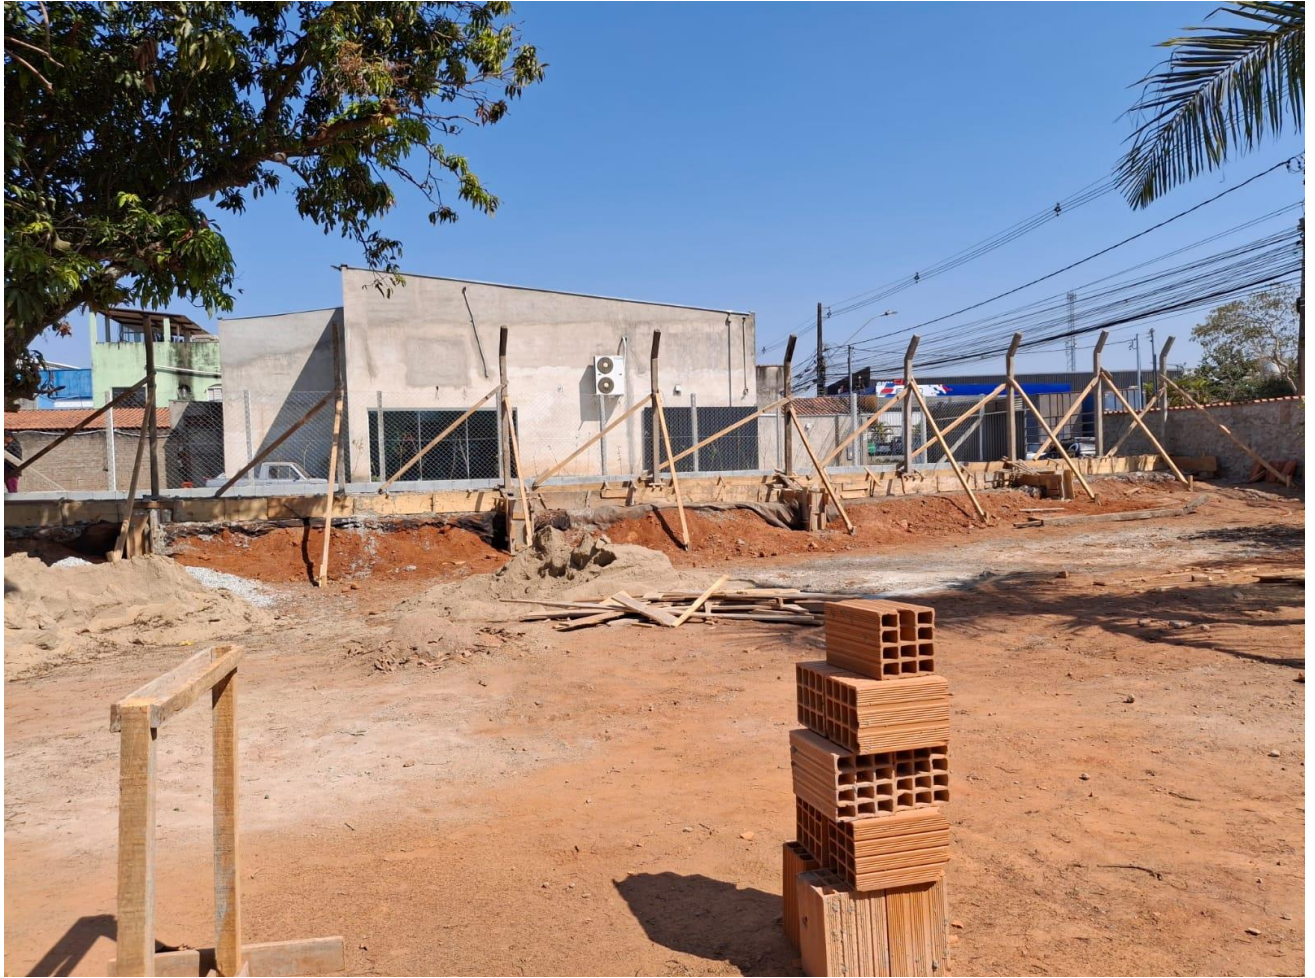
Figura 43 – Situação da margem esquerda no dia do levantamento

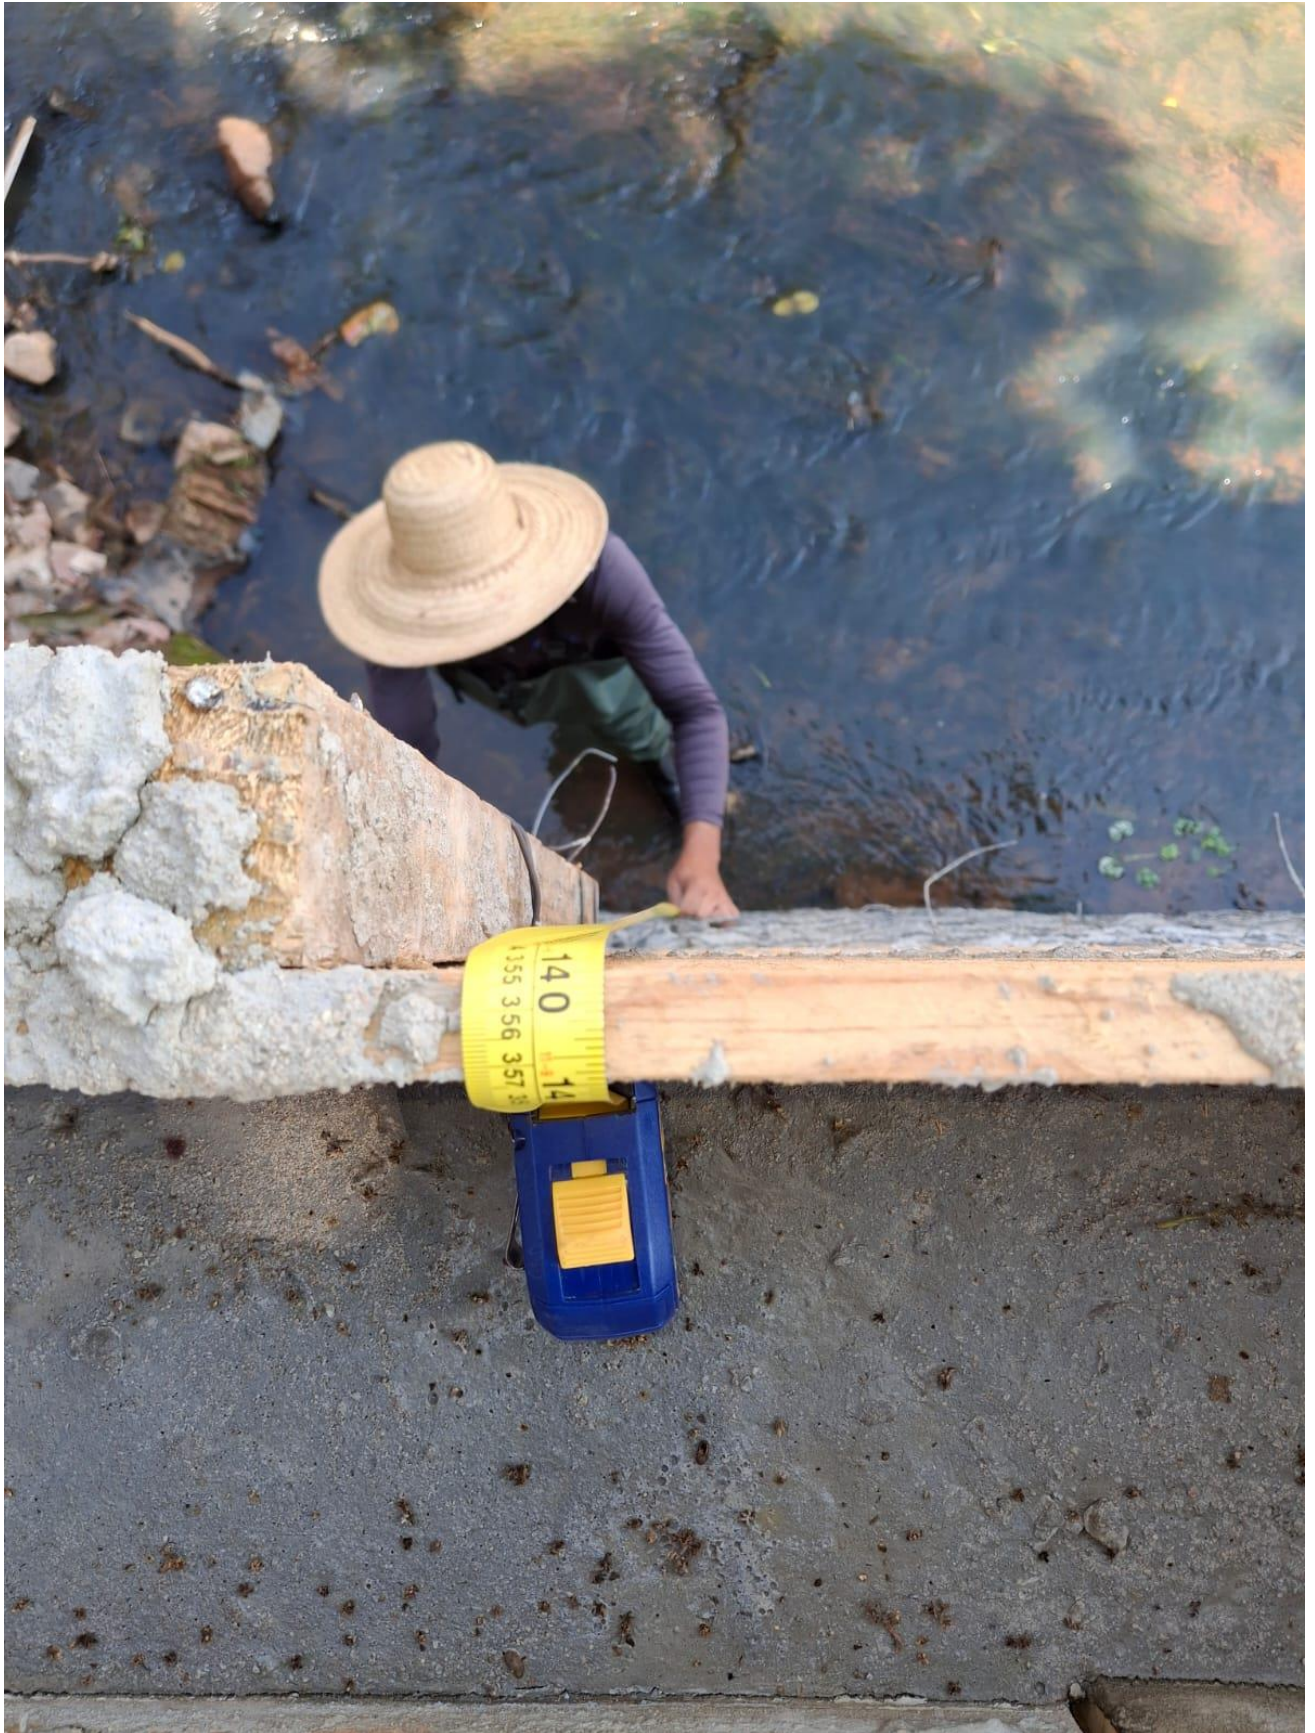
Figura 44 – Medição da altura da parede de gabião na margem esquerda

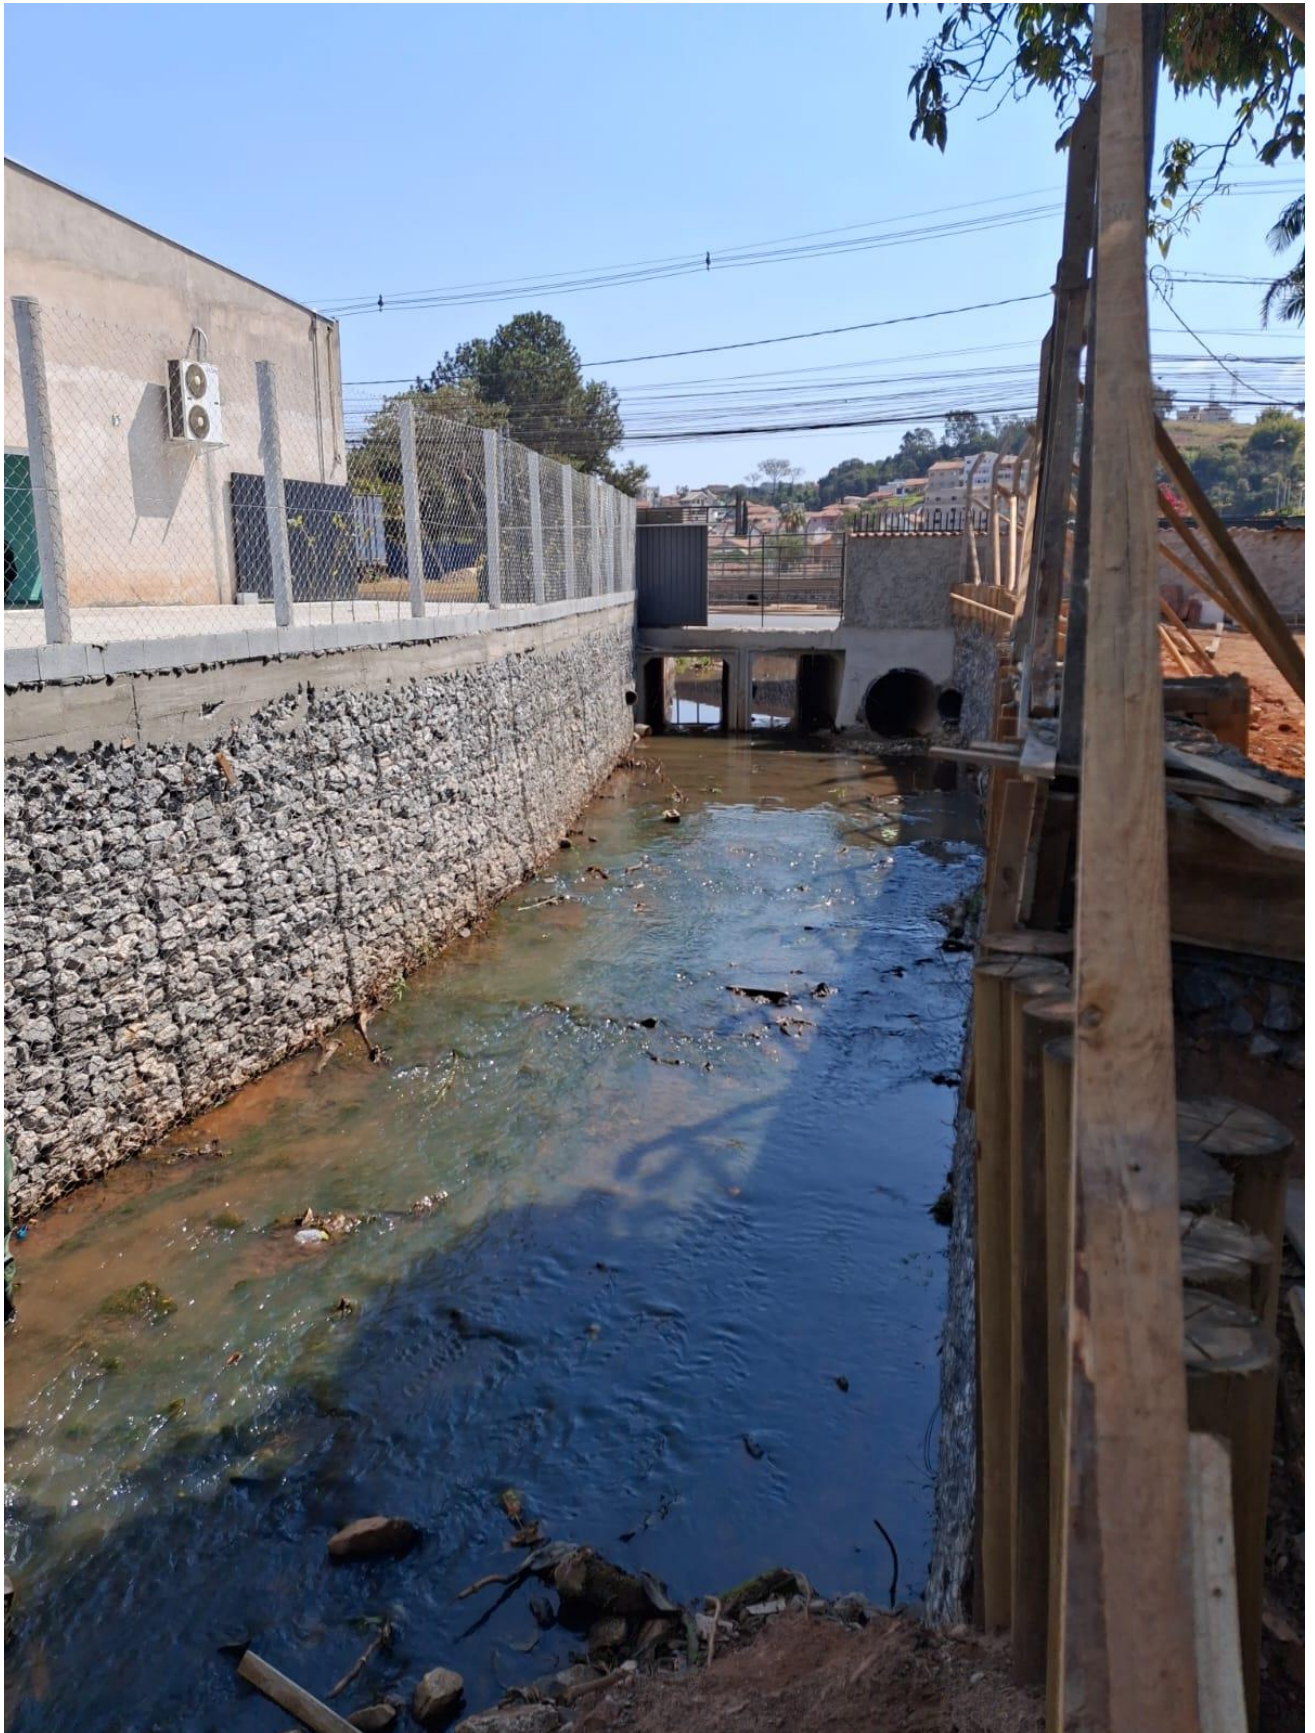
Figura 45 – Vista da margem direita

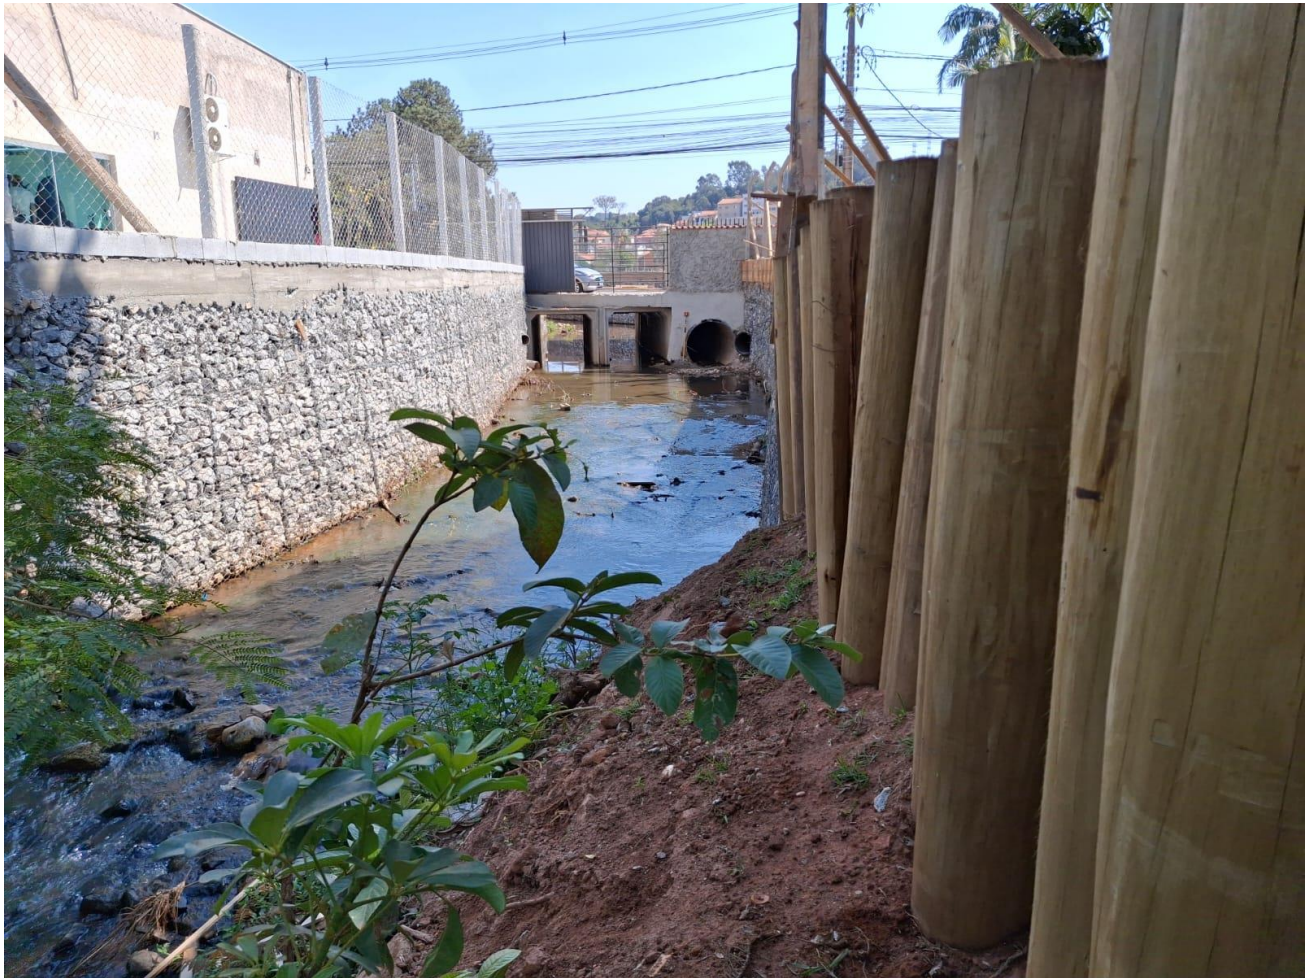
Figura 46 – Vista da margem direita

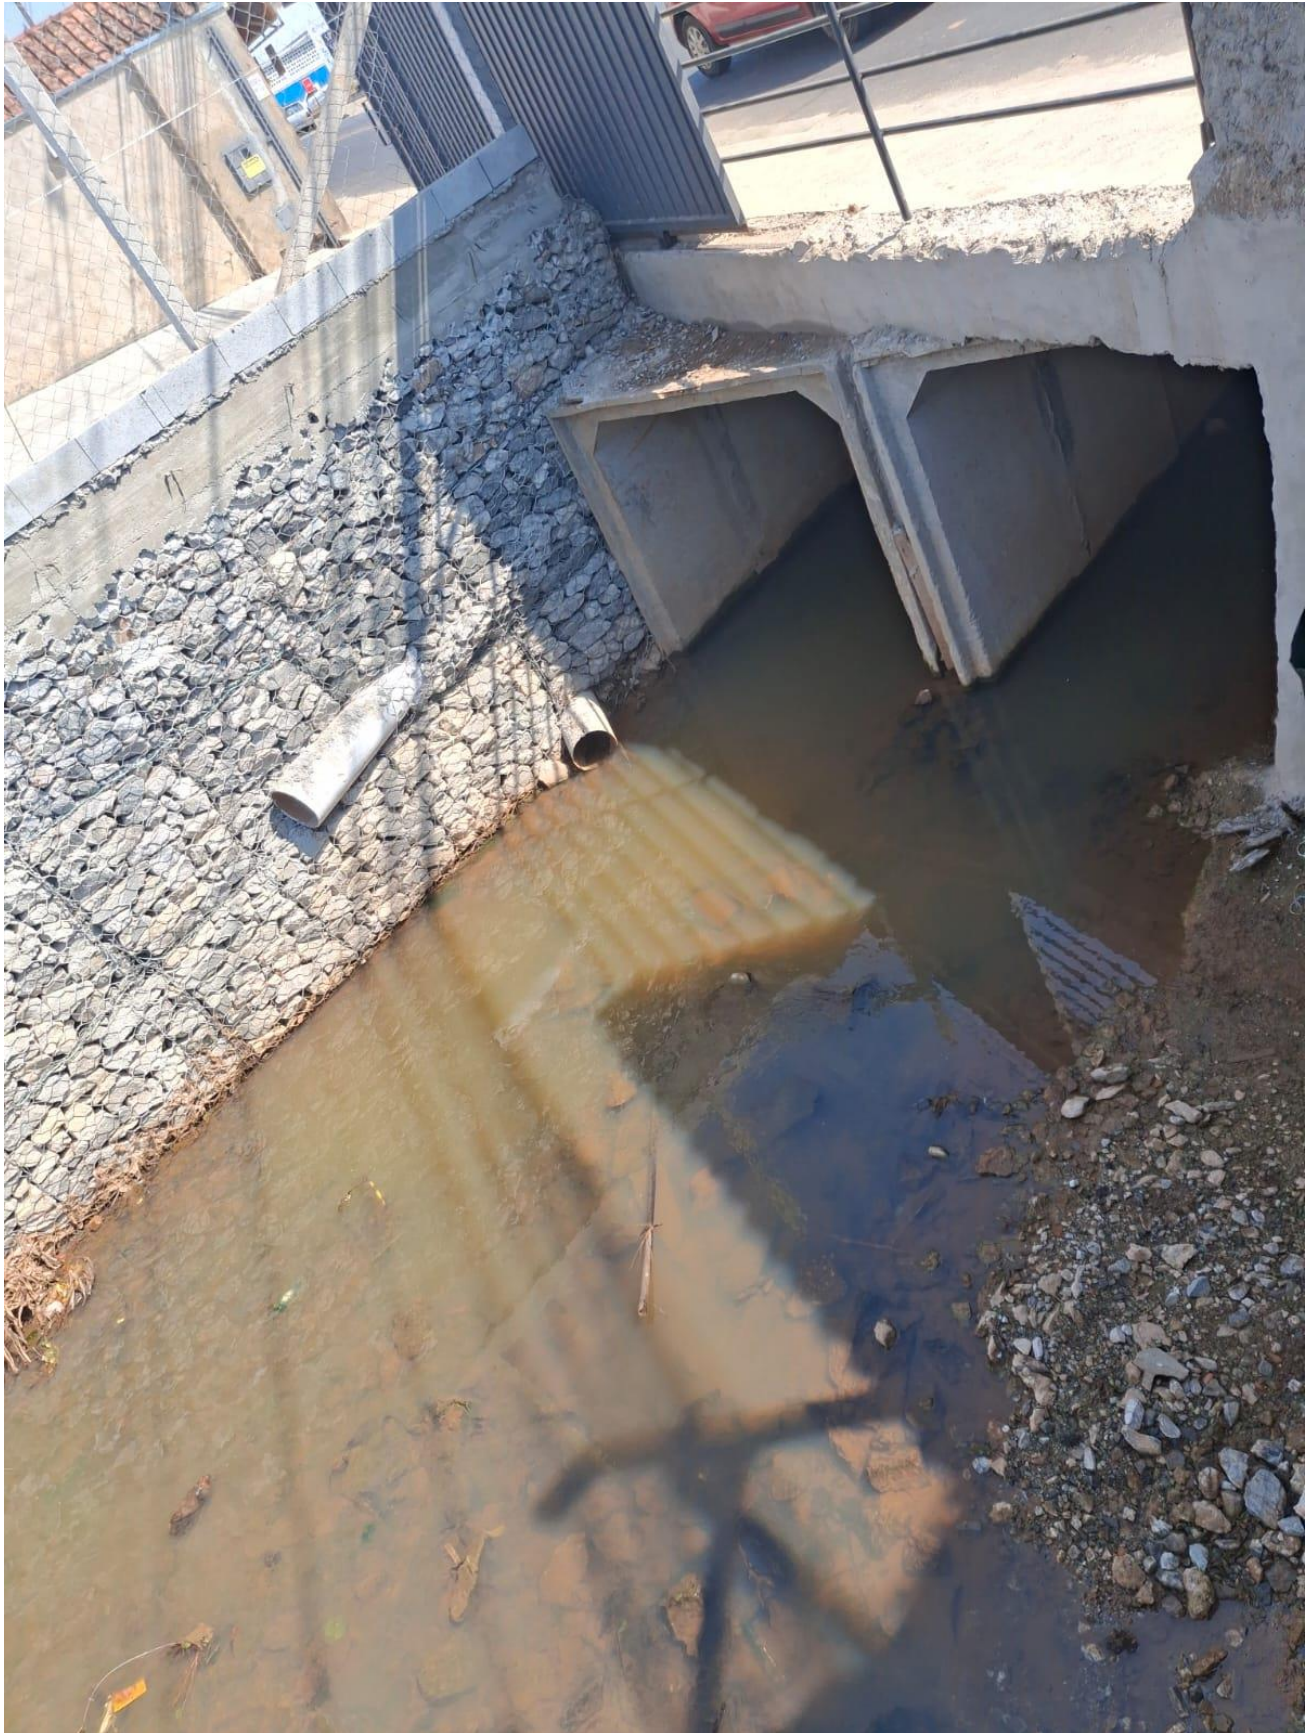
Figura 47 – Vista da margem direita próximo ao início da canalização

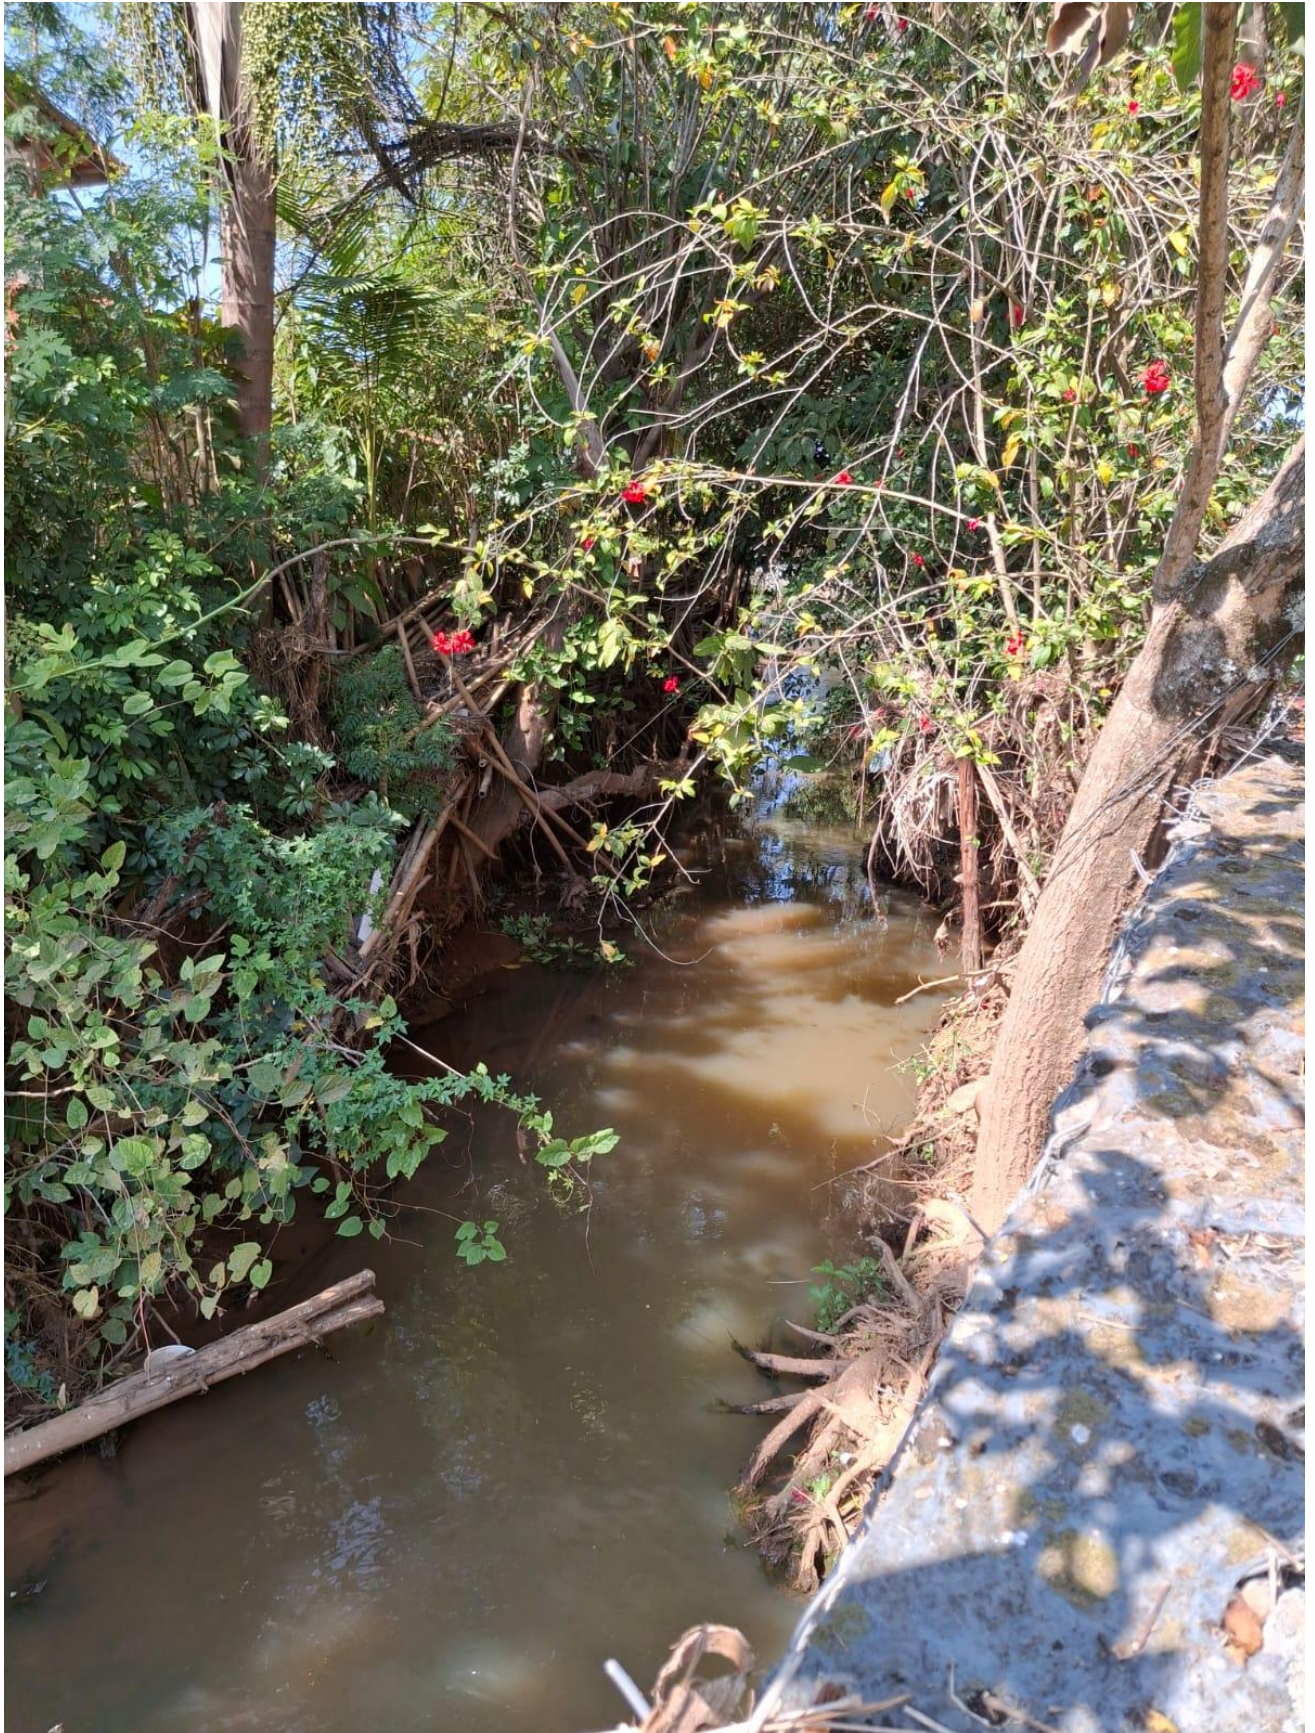
Figura 48 – Vista da margem direita próximo ao final da canalização

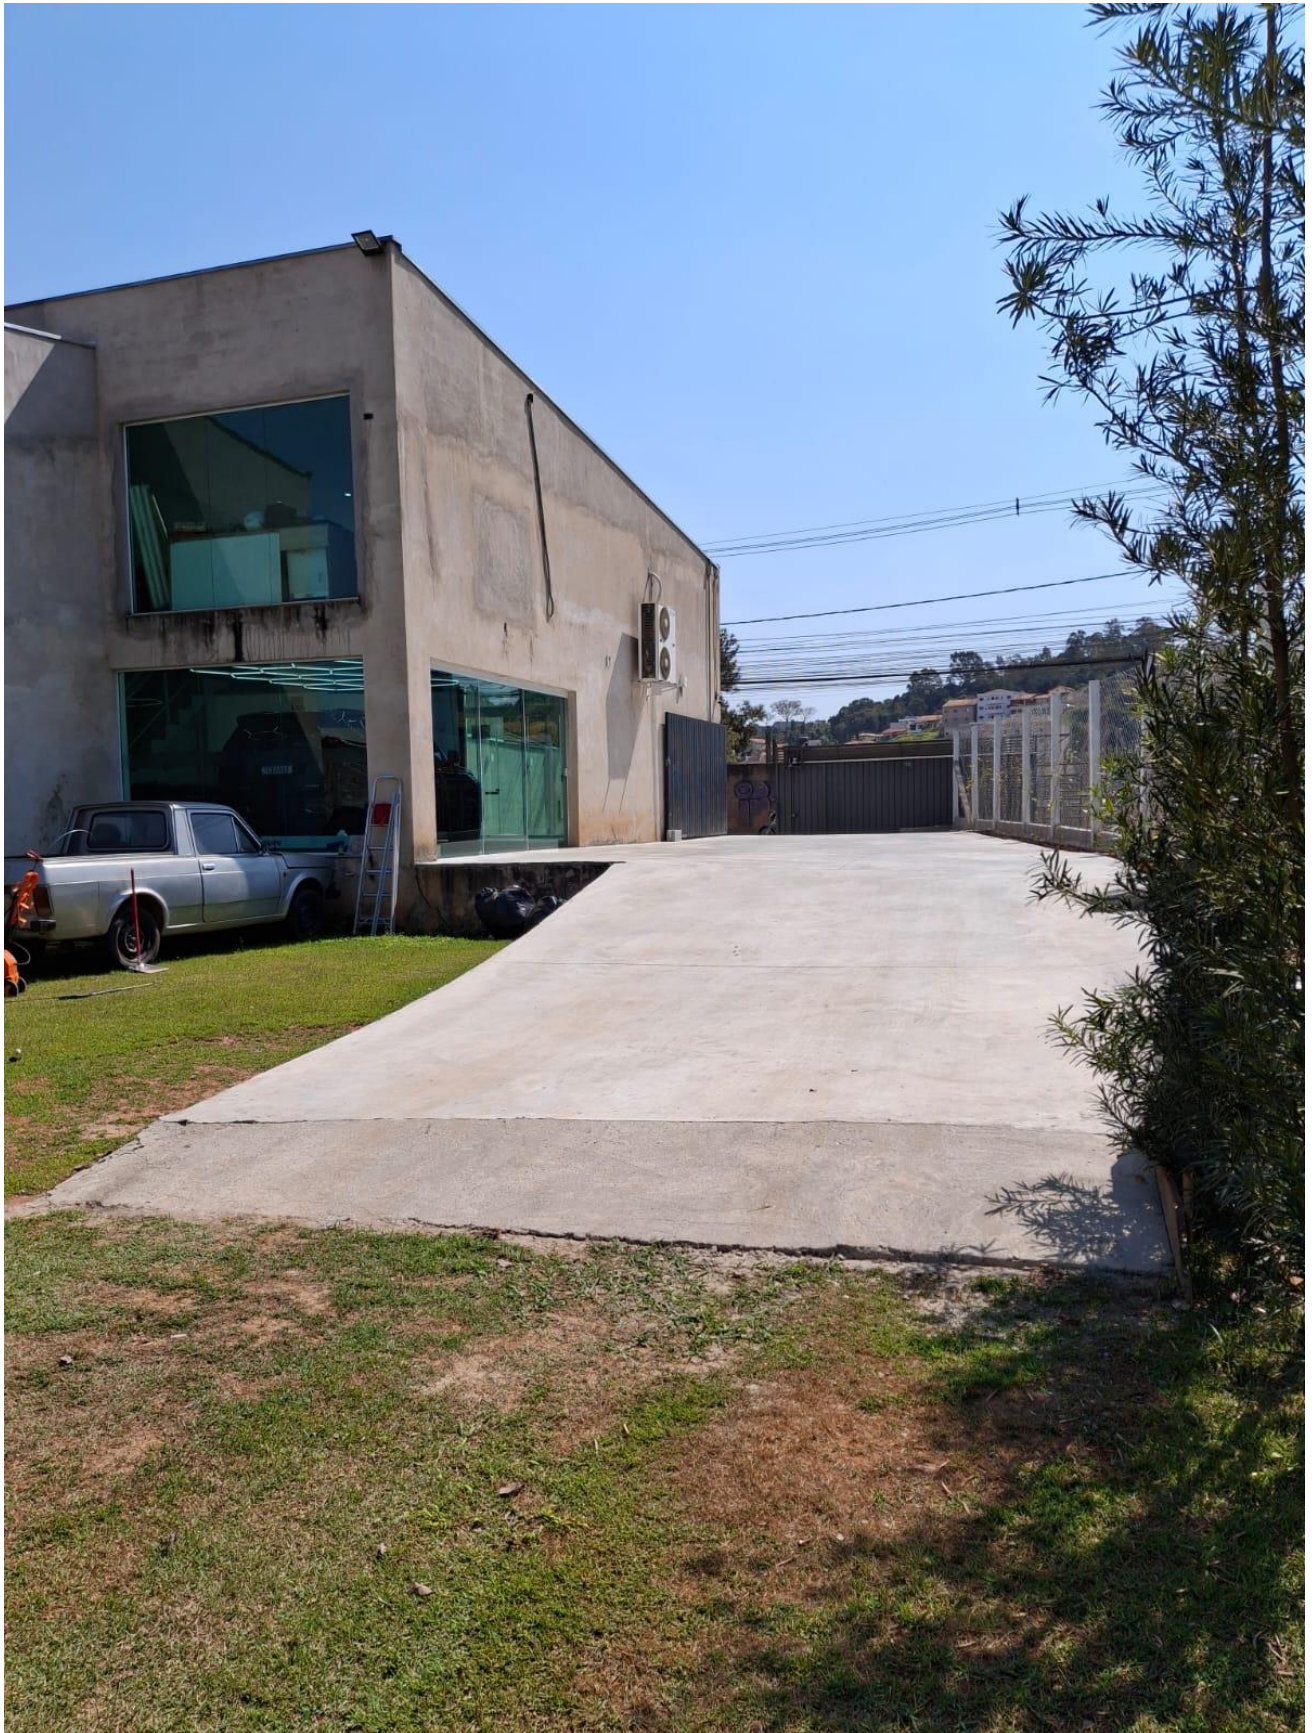
Figura 49 – Situação da margem direita no dia do levantamento
