RELATÓRIO FOTOGRÁFICO
RESPOSTA AO OFÍCIO IGAM/URGA
SM/OUTORGA N° 401/2024

NOVEMBRO DE 2024

Cliente	Prefeitura Municipal de Pouso Alegre
Localização	Pouso Alegre, Minas Gerais
Título	Requalificação da Travessia do Ribeirão das Mortes na Av. Antônio Scodeler – Informações Complementares
Contato	[REDACTED]
E-mail	obras@pousoalegre.mg.gov.br
Líder do Projeto	[REDACTED]
Coordenador	[REDACTED]
Projeto/centro de custo	Contrato n° 167/2021
Data do documento	29/11/2024

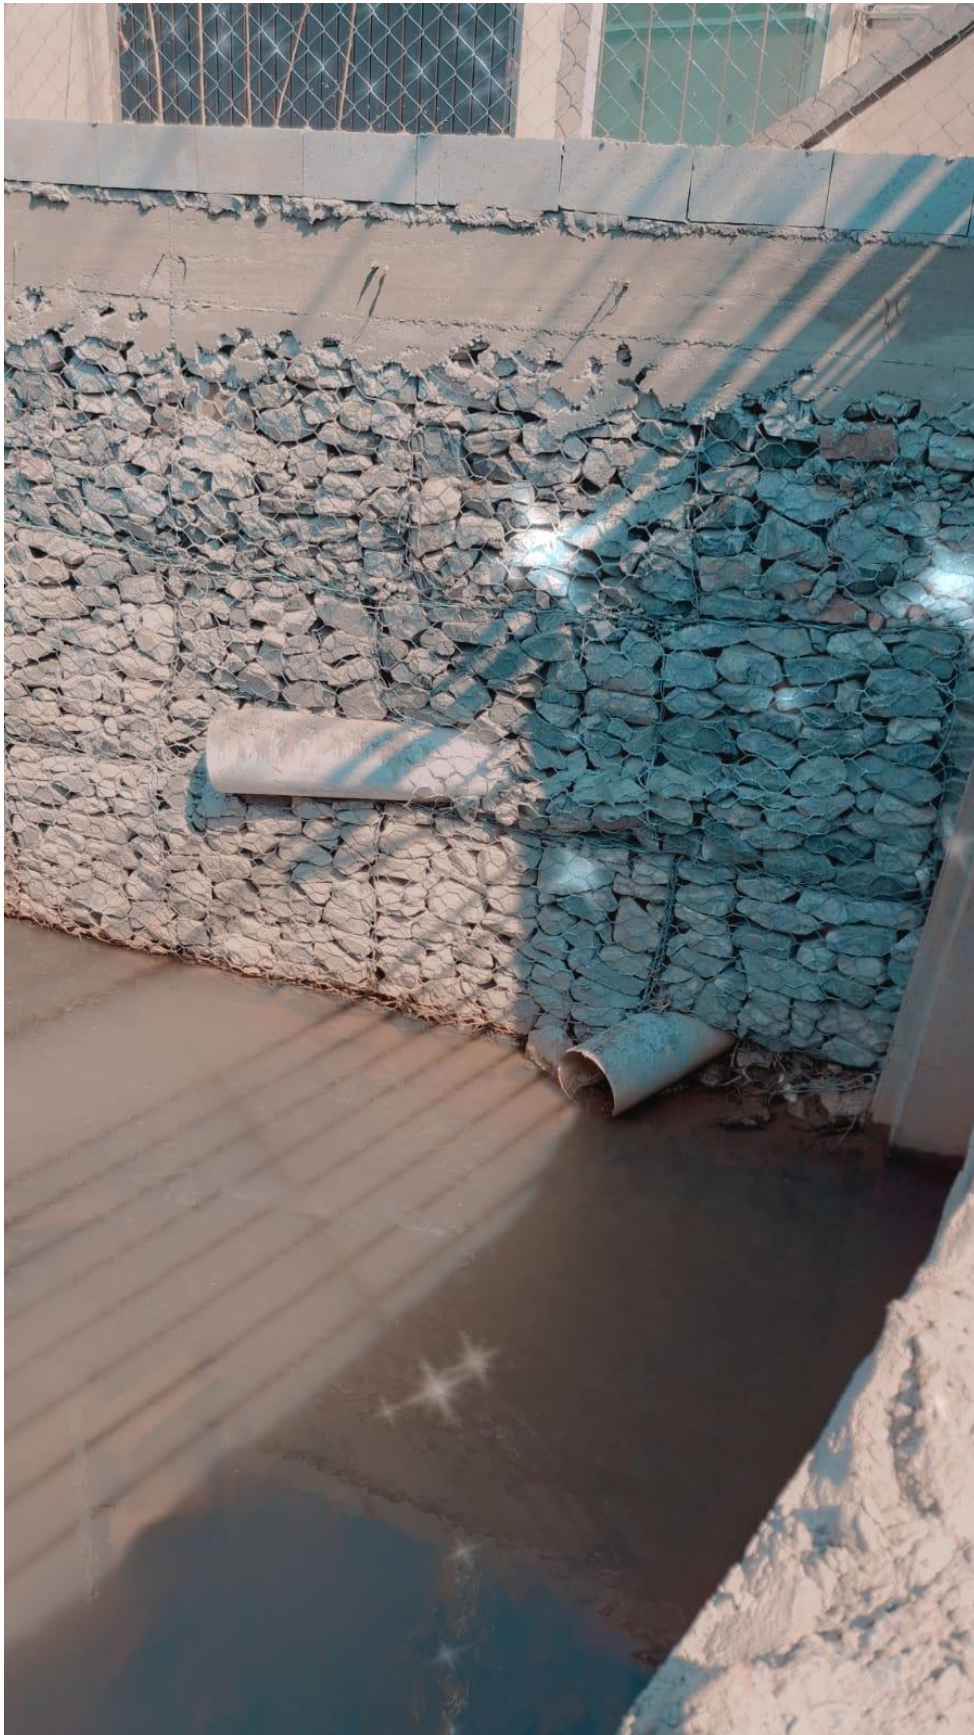
Figura 50 – Descarte pluvial na margem direita

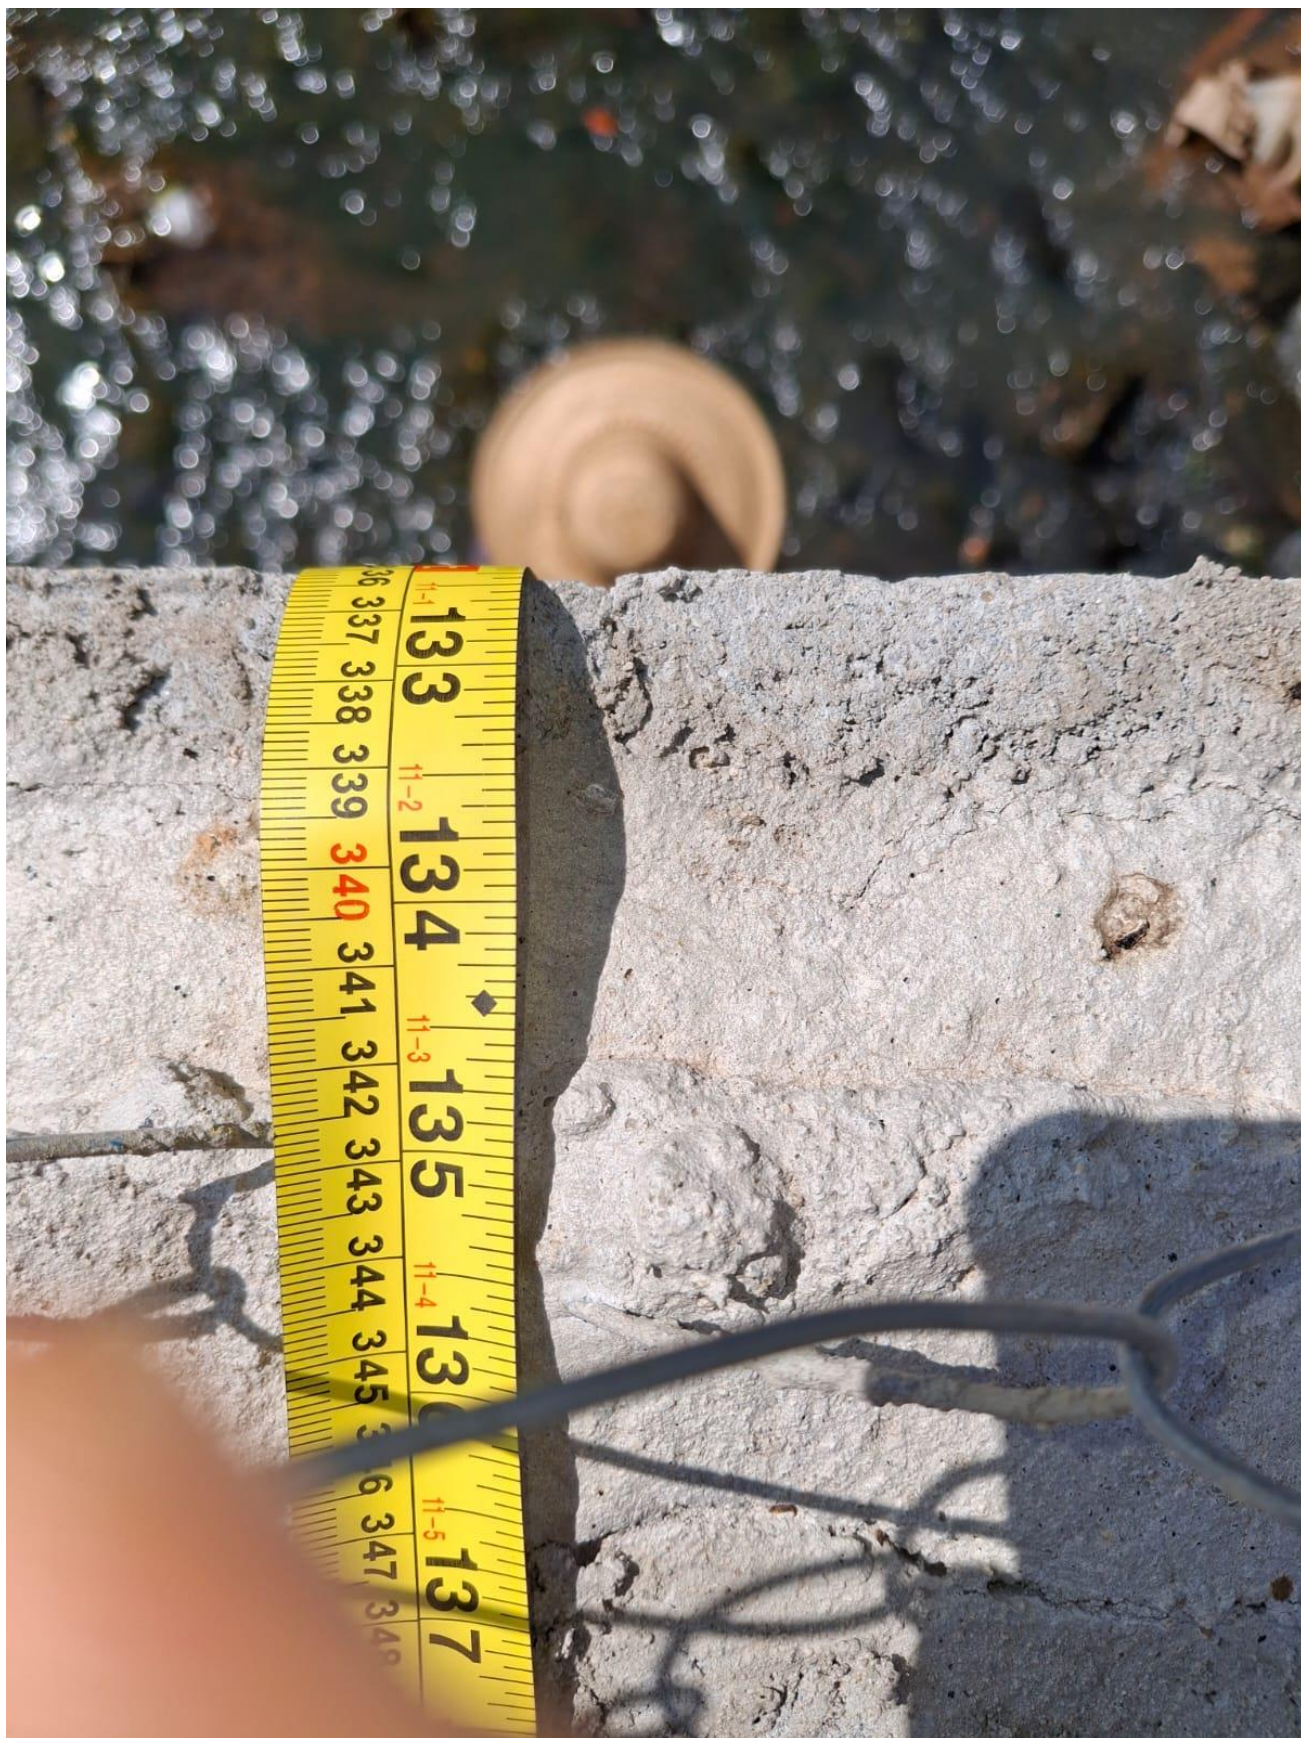
Figura 51 – Medição da altura da parede de gabião na margem direita

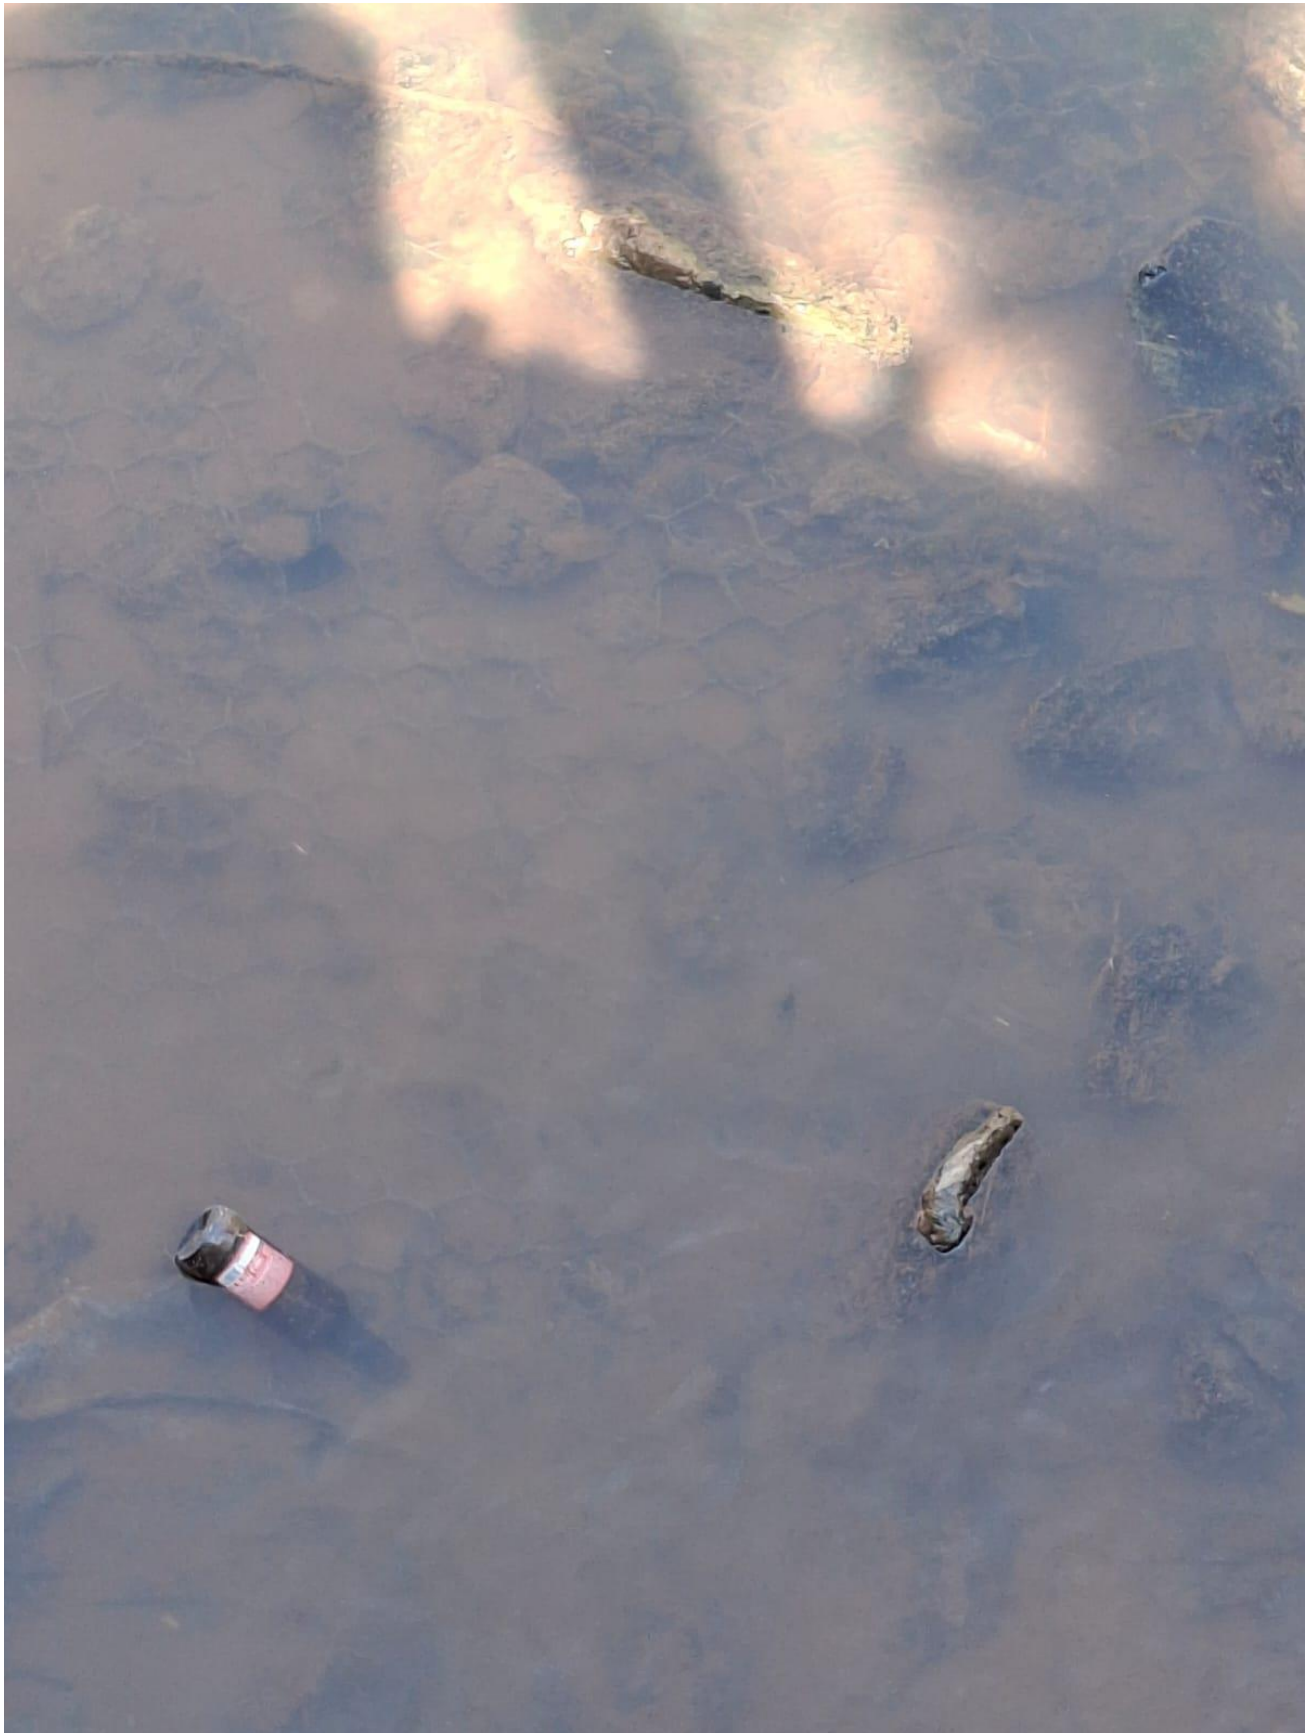
Figura 52 – Gabião colchão reno no leito do curso d'água
