**Parecer nº 8/IEF/NAR CURVELO/2025**

**PROCESSO Nº 2100.01.0017456/2025-11**

### **PARECER ÚNICO**

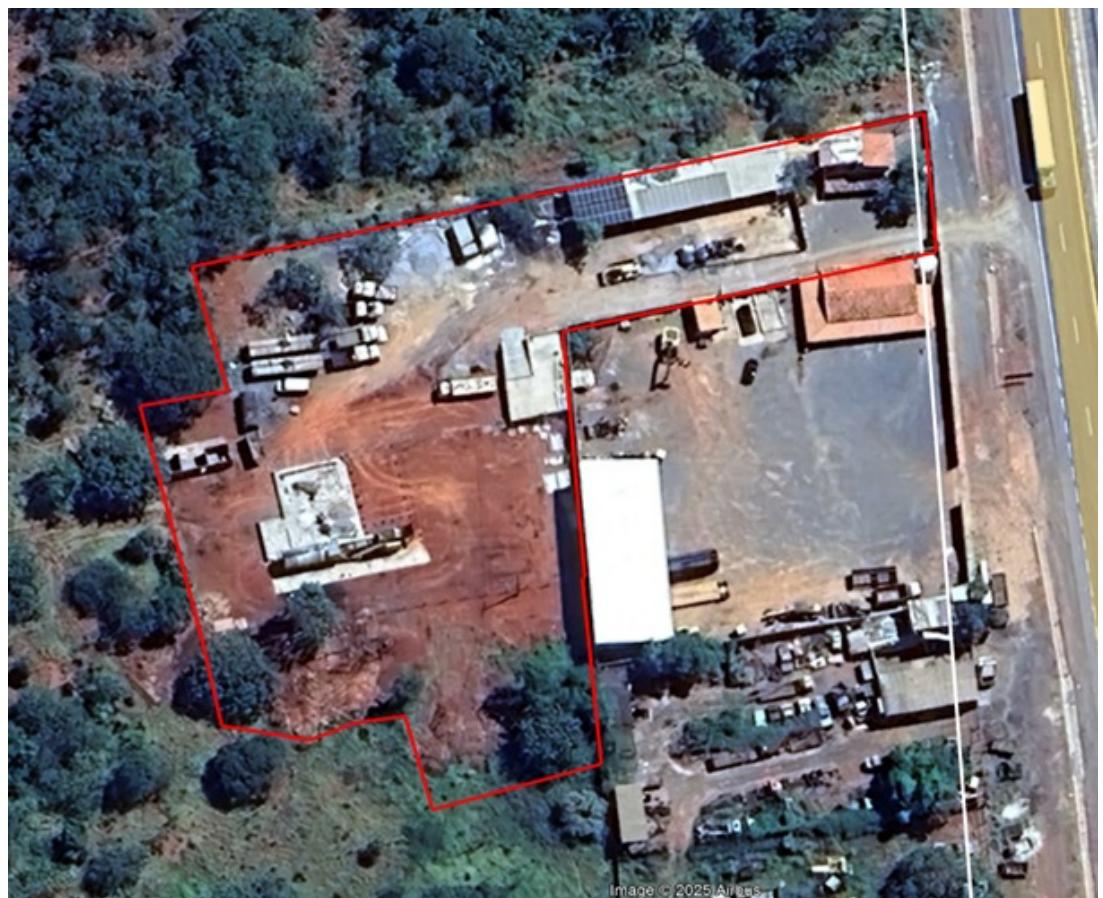
**Figura 1: Imagem Google earth com o polígono da área de intervenção (linha vermelha) que coincide com a área arrendada pelo empreendedor.**

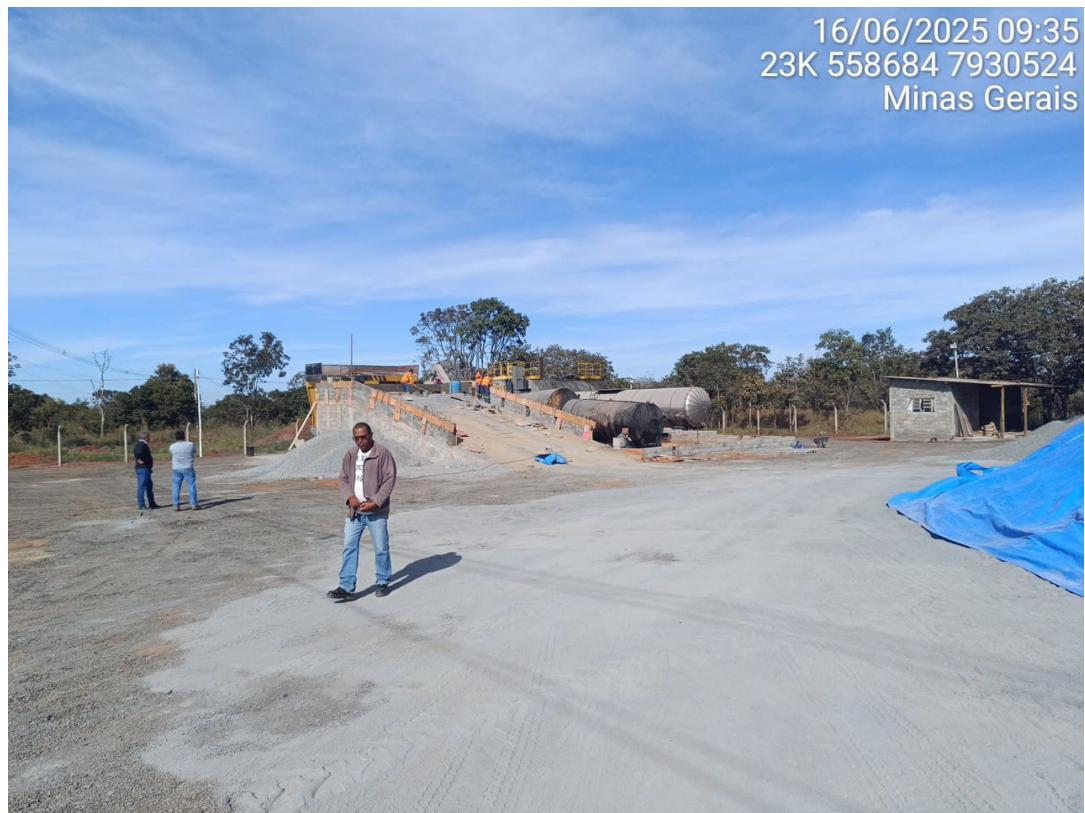
16/06/2025 09:35  
23K 558684 7930524  
Minas Gerais

Em consulta a plataforma do programa Brasil MAIS verificou-se que a supressão das árvores teve início em abril de 2024. Foi constatado que o material lenhoso calculado e declarado foi escoado do local. Dessa forma não está sendo autorizado qualquer volume de material lenhoso.

**Figura 2:** vista parcial da área de intervenção requerida (AIA corretivo).

Destaca-se que durante a vistoria técnica não foram encontradas cavidades naturais subterrâneas e feições espeleológicas, nem mesmo afloramentos de filiação química ou condições geomorfológicas e hidrológicas que pudessem vir a ser propícios à formação das mesmas, sendo um ambiente sem nenhuma característica cárstica. No entanto, uma análise técnica mais aprofundada dessa questão deve ser efetuada pelo órgão ambiental competente pelo Licenciamento Ambiental do empreendimento, posto que de acordo com a plataforma IDE-SISEMA a potencialidade de ocorrência de cavidades seja muito alta.
