PARECER ÚNICO  
PROCESSO INTERVENÇÃO AMBIENTAL

Processo Administrativo	2020IA000062	Modalidade de Requerimento:
Data Formalização	17/11/2020	Intervenção em APP com supressão de vegetação
Requerente:	Sebastião Pires Condé	
CNPJ / CPF:	135.192.626-53	
Endereço	Rua Idalina Anália de Jesus, nº99, Santa Luzia	
Local Requerido	Rua Idalina Anália de Jesus, lote de terreno nº08, terreno A, Bairro Santa Luzia	
Responsável Técnico	Diego Mariano Vieira– Engenheiro Florestal – CREA-MG 208.332/D	
Atividade Desenvolvida:	Intervenção em área de preservação permanente com supressão de vegetação nativa, realizada em caráter emergencial

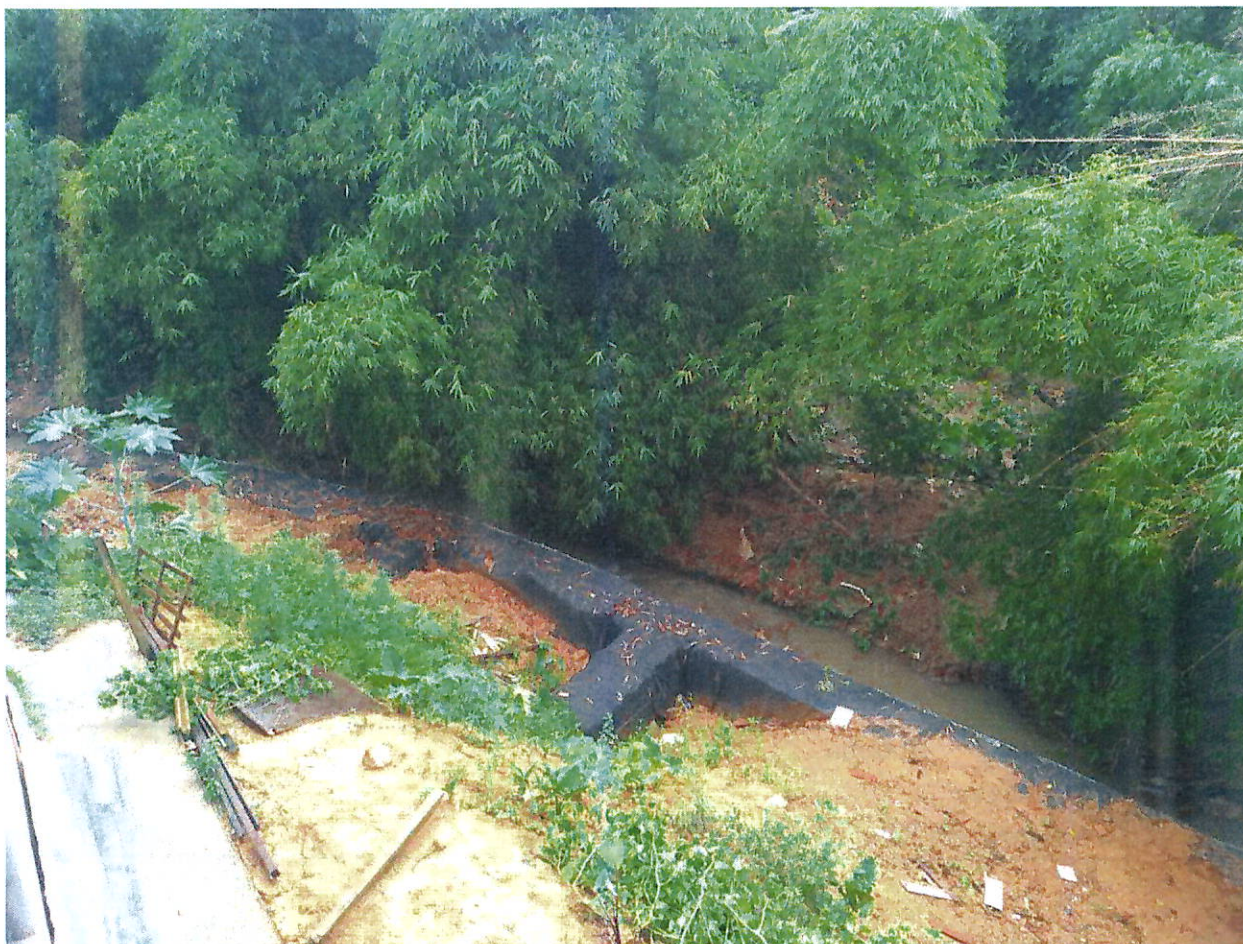
Foi observado a construção de muro de gabião com extensão total de 30 metros, largura máxima de 3 metros em sua base e altura igual a 3.65 metros, sendo constituído, cada seção do muro, pelo empilhamento de 3 gabiões tipo caixa.

Houve corte/aterro na encosta adjacente ao trecho onde o muro de gabião foi implantado, de forma a manter o alinhamento natural da margem alvo da intervenção e evitar o avanço da estrutura do muro sobre o leito do curso d'água. A movimentação de terra abrangeu uma área total de 159,2 m<sup>2</sup>, e o muro ocupou uma área de 121 m<sup>2</sup>, totalizando uma intervenção ambiental de 280,2 m<sup>2</sup> em APP.

Foi verificada área de intervenção adjacente ao muro de gabião, não contemplada nos estudos, devendo o responsável técnico, inclui-lá visto que houve movimentação de terra e intervenção ambiental.

- 1- Foto do Local: Mostrando o muro de gabião realizado e as intervenções (aterro) no seu entorno.

4. Apresentar projeto técnico e ART da obra de engenharia executada no local.
5. Em vistoria foi verificado área de intervenção adjacente ao muro de gabião, não contemplada nos estudos, devendo o responsável técnico pelos estudos, inclui-lá visto que houve movimentação de terra e intervenção ambiental.

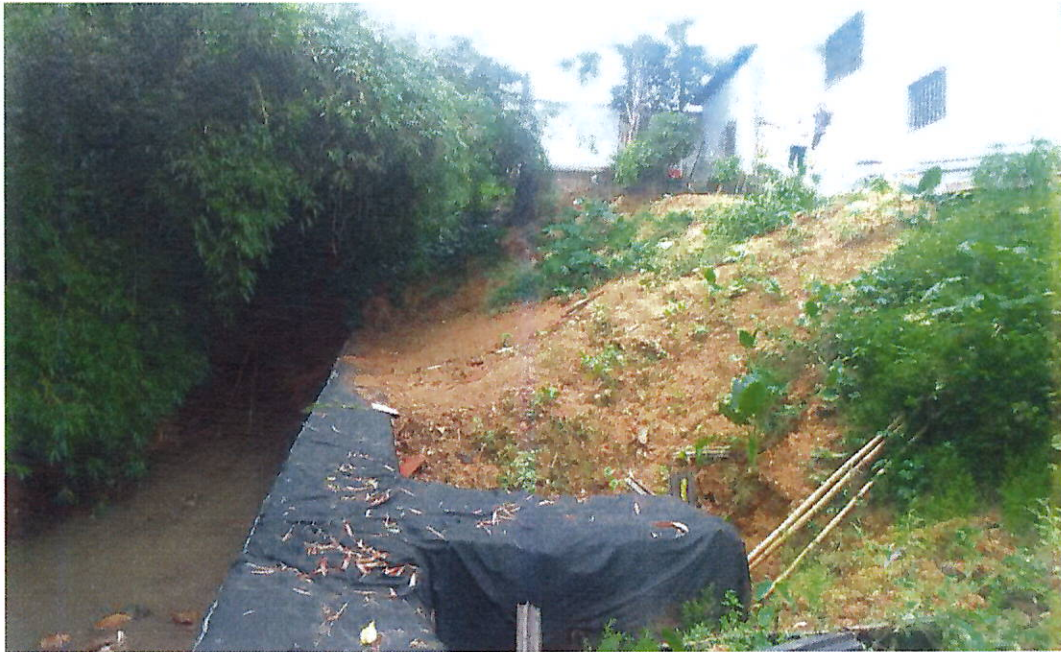
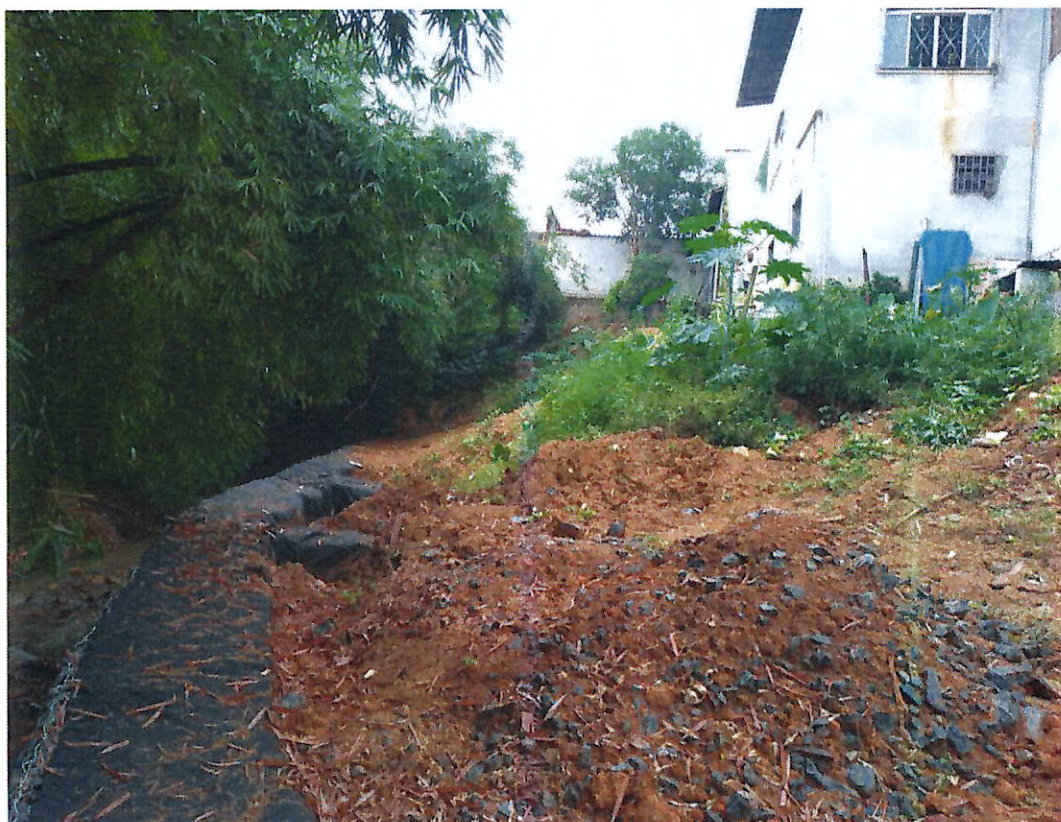
2- Foto do Local: Mostrando o muro de gabião realizado e as intervenções (aterro) no seu entorno

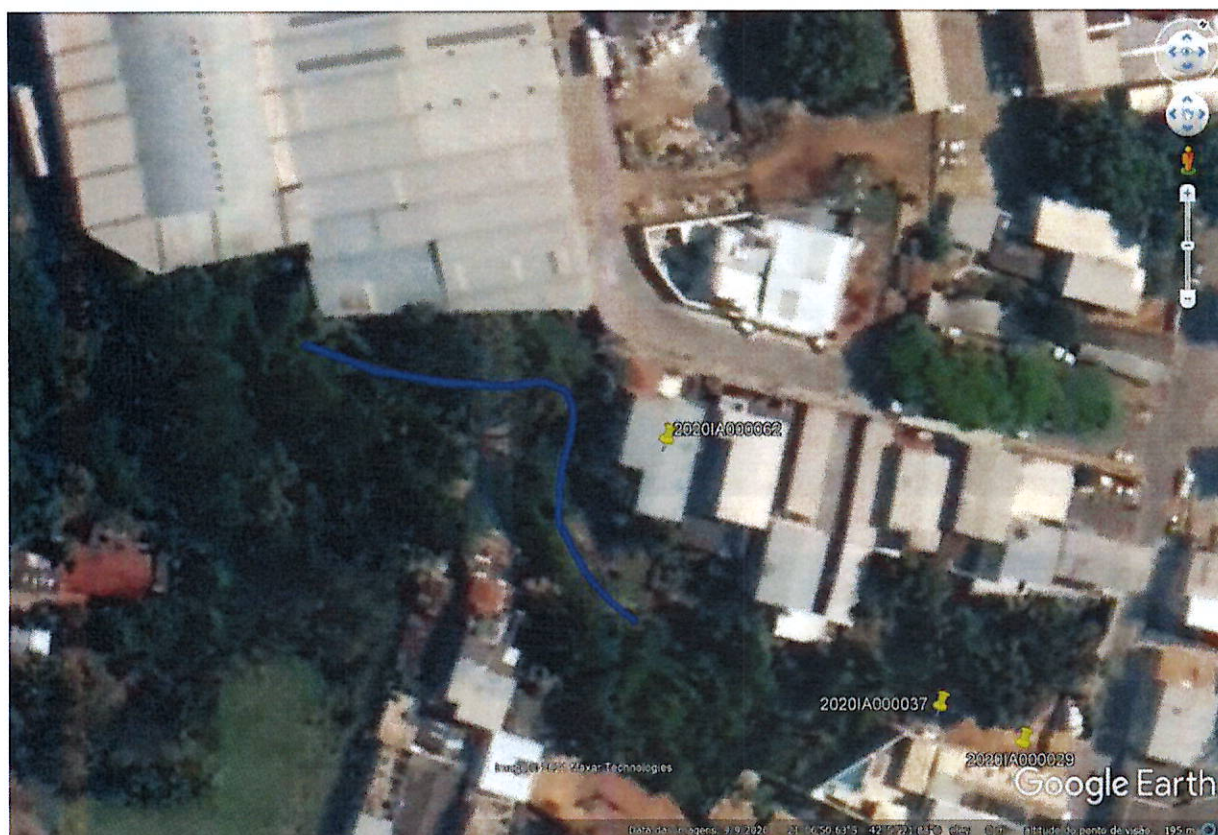
- 1- Imagem de satélite obtida através do Google Earth demonstrando o imóvel e o curso hídrico- Ano 2020

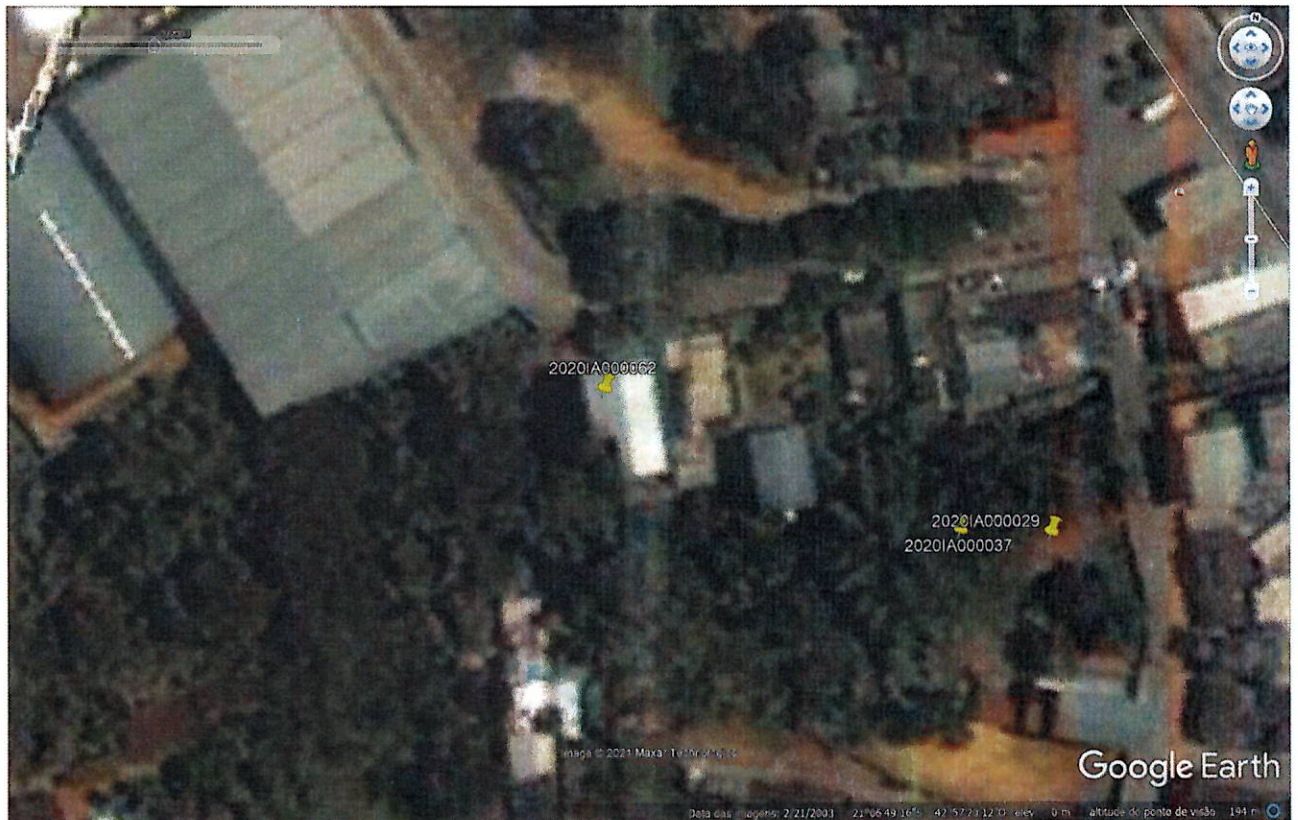
2- Imagem de satélite obtida através do Google Earth demonstrando o imóvel e o curso hídrico- Ano 2003.
