**PARECER ÚNICO Nº 0385149/2017 (SIAM)**

| <b>FASE DO LICENCIAMENTO:</b> Licença de Operação Corretiva – LOC | | <b>VALIDADE DA LICENÇA:</b> 10 anos |

| <b>EMPREENHIMENTO:</b> | Rodovia MG 400 – Trecho Buritis – Formoso | <b>CNPJ:</b> | 17.309.790/0001-94 |

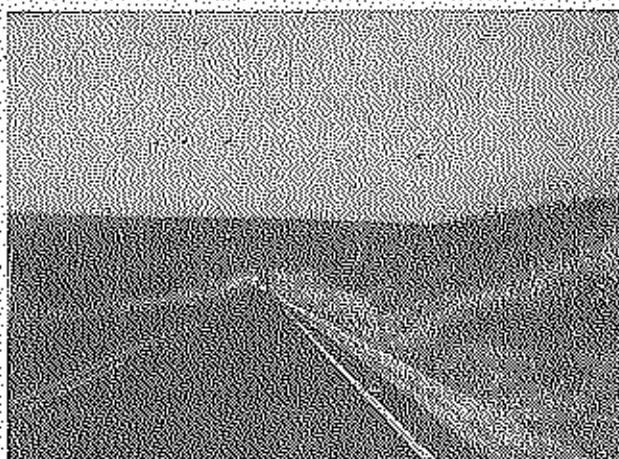
Foto 01. Rodovia MG400

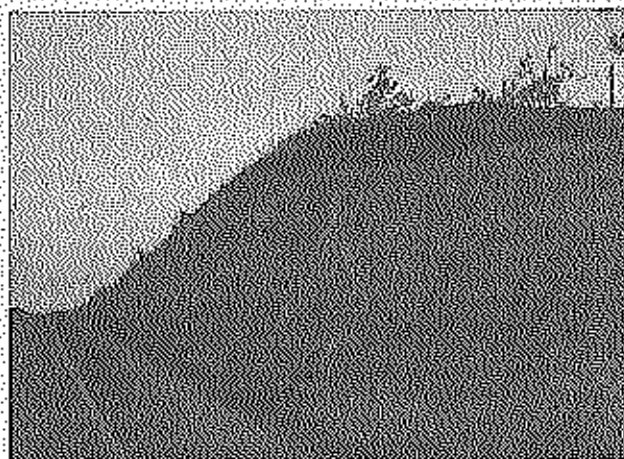
Foto 02. Corte de estrada

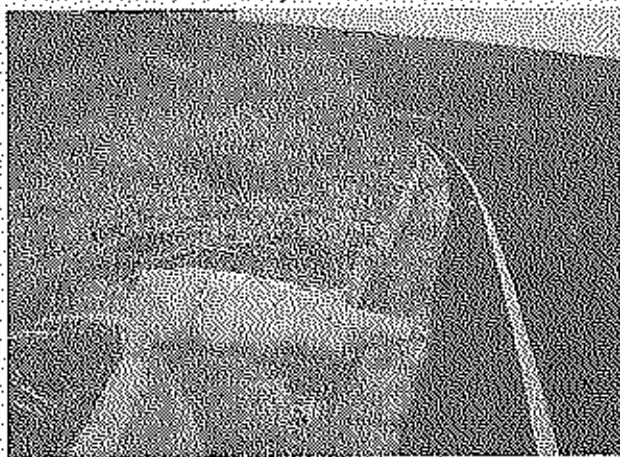
Foto 03. Controles das águas pluviais

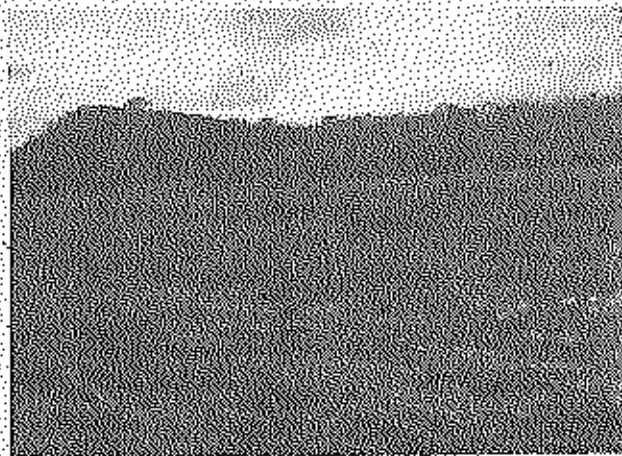
Foto 04. Cascalheira em regeneração
