Parecer nº 167/SEMAD/SUPRAM CENTRAL-DRRA/2021

Parecer Único de Licenciamento Simplificado nº 587/2021

EMPREENDEDOR:	Mineração Santa Paulina Ltda	CNPJ:	41.765.181/0002-05
EMPREENDIMENTO:	Mineração Santa Paulina Ltda	CNPJ:	41.765.181/0002-05
MUNICÍPIOS:	Ibirité/MG e Sarzedo/MG	ZONA:	Rural

Parecer Técnico de Licença Ambiental Simplificada (RAS)

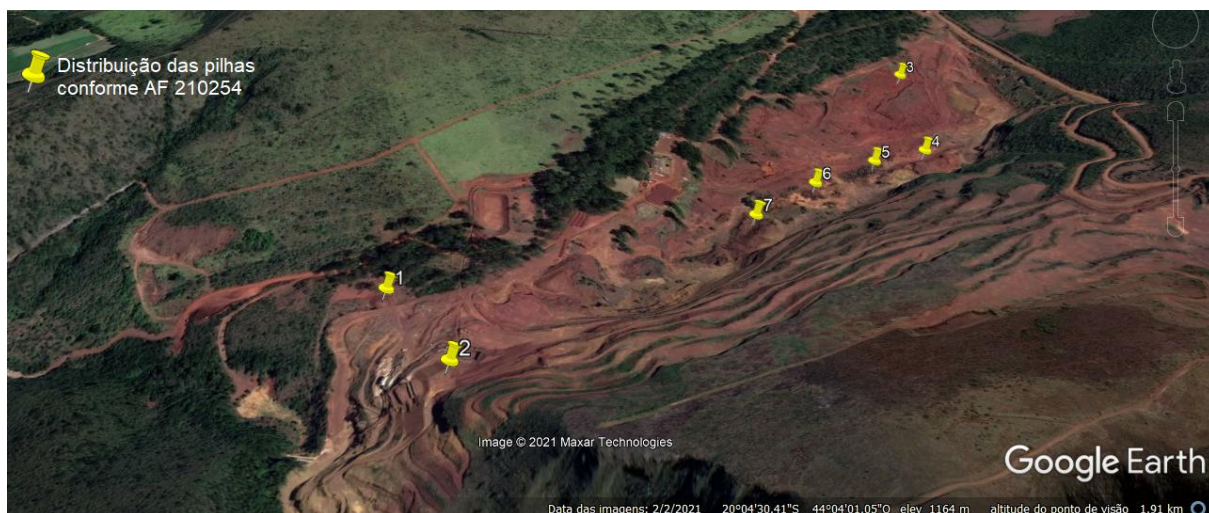
Imagem 03 – Distribuição das pilhas conforme vistoria realizada no empreendimento.

Em vistoria realizada no empreendimento no dia 08/06/2021, conforme auto de fiscalização (AF) de nº 210254/2021, foi constatado que parte das pilhas 4,5, 6 e 7 (conforme imagem abaixo) possuem material com características semelhantes às de material in situ. Deste modo, por meio de pedido de informações complementares (IC) enviado ao empreendedor, via SLA, foi solicitada a apresentação de relatório técnico fotográfico, descrevendo cada ponto descrito no AF supracitado, diferenciando-os e apresentando sua caracterização, considerando tratar-se de material in situ ou material anteriormente lavrado e depositado em pilha, acompanhada da devida anotação de responsabilidade técnica (ART) de profissional habilitado.

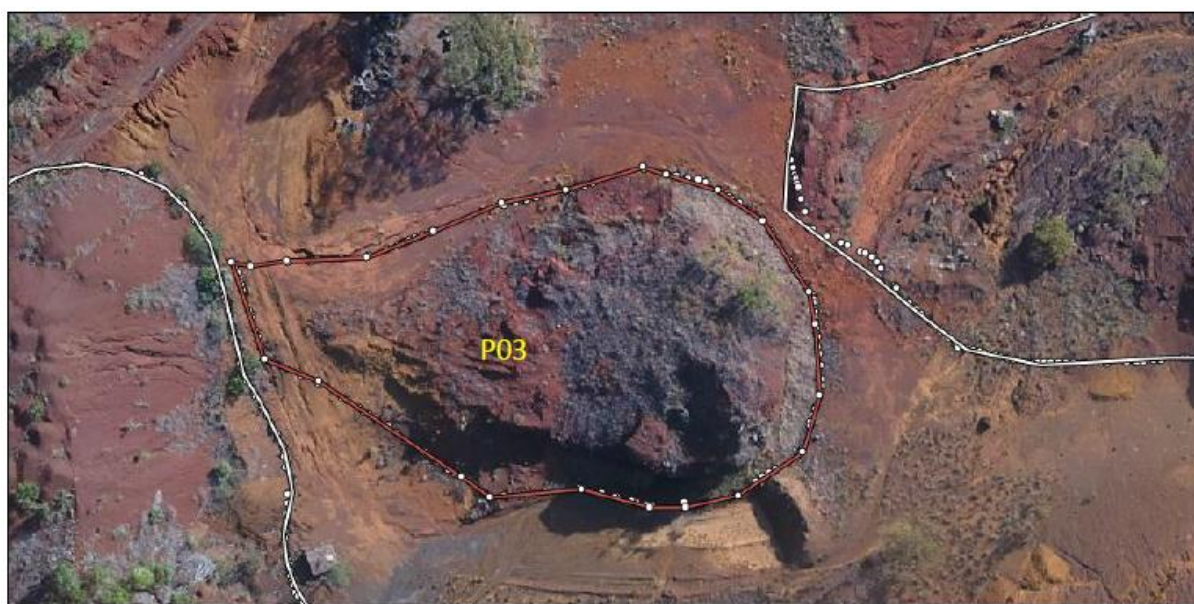
Imagem 07 – Características da pilha de nº 3.

Com relação à **pilha de nº 3**, foi informado que, conforme imagem abaixo (figura 06 do relatório), o material avermelhado e o material cinza localizados na parte mais alta correspondem ao material mais grosseiro (até na granulometria de blocos) e a parte mais ocre, corresponde ao material *in situ*.

Ademais, quanto às pilhas de nº 3, 4, 5 e 6, deve-se considerar que, conforme demonstrado por meio das imagens 06 e 08, o material já lavrado e o material *in situ* se misturam, não sendo possível portanto, a extração de apenas um destes materiais sem que o outro seja retirado também, o que tornaria necessária a regularização ambiental do empreendimento por meio de código específico para a lavra.

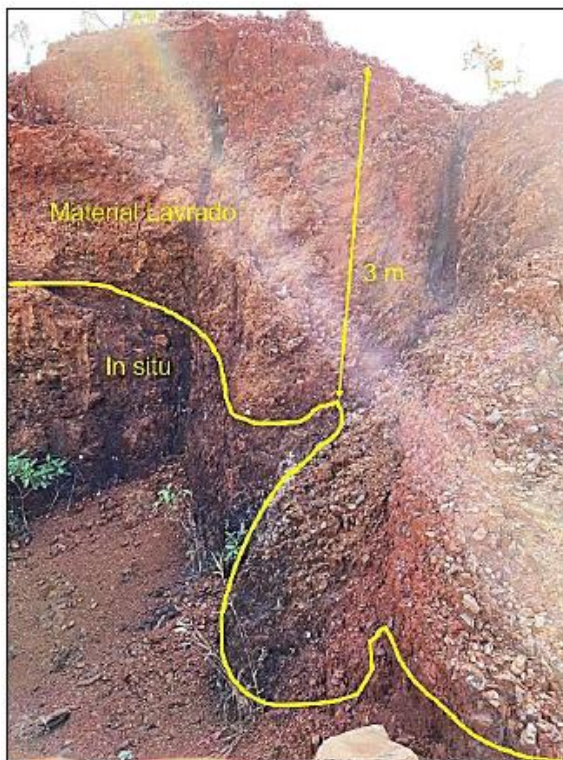
Imagem 08 – Características da pilha de nº 3.

Ainda no que se refere à pilha de nº 3, foi informado que a mesma possui em seu topo material já lavrado e com blocos na parte mais alta dando uma altura média de 3 metros. O restante do material até a base da pilha consiste em material *in situ*, conforme imagem abaixo.

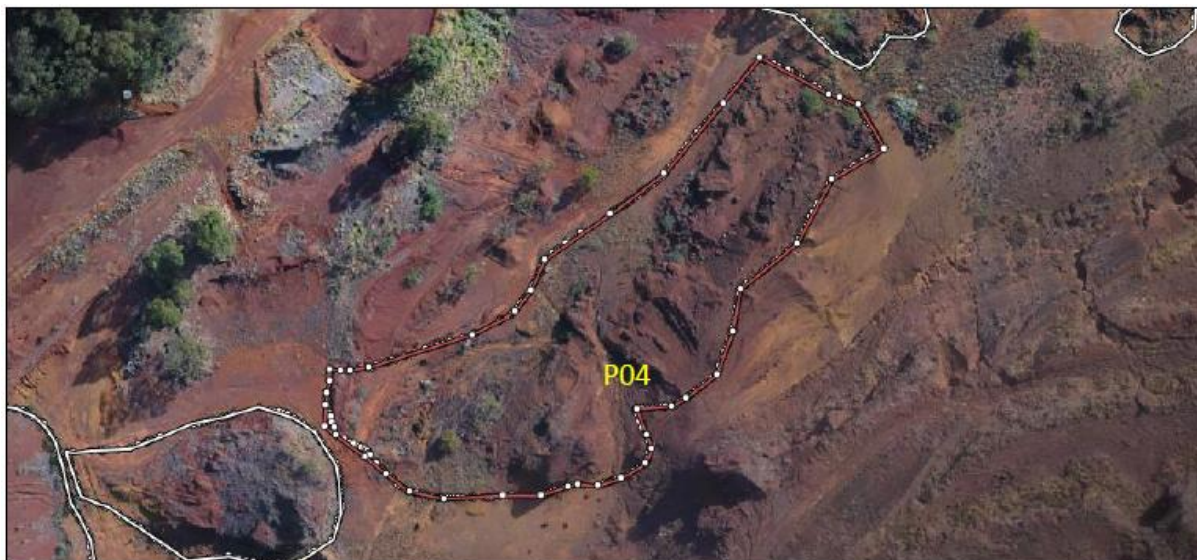
Imagem 09 – Características da pilha de nº 4.

Com relação à **pilha de nº4**, conforme imagem a seguir, possui características similares às da pilha de nº 3. O material lavrado disposto no topo possui espessura média de 3 metros e abaixo deste e até a base da pilha tem-se material *in situ*.

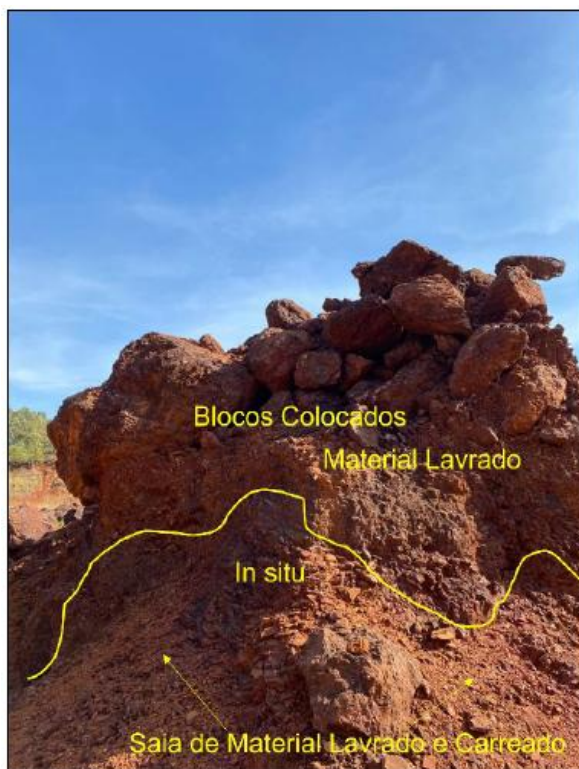
Imagem 10 – Características da pilha de nº 4.

Na imagem a seguir pode-se constatar a presença do material lavrado, juntamente com os blocos que foram movimentados até o topo desse local, bem como a rocha *in situ*, além da “saia” de materiais lavrados que foram carreados.

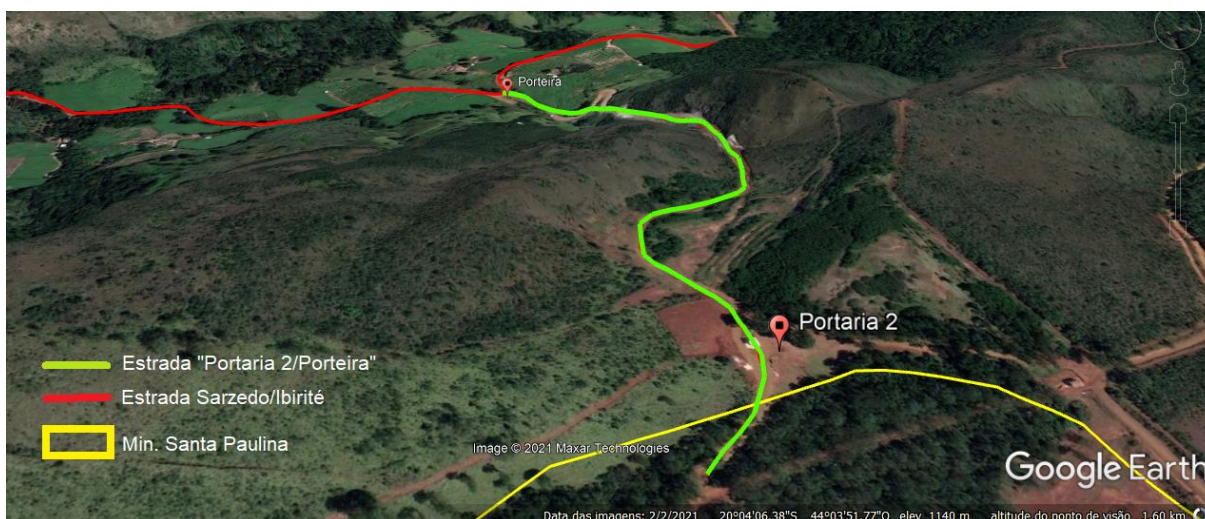
Imagem 15: Escoamento do material.

Em vistoria realizada no trecho por onde o escoamento será realizado foi constatado que a parte inicial desta estrada, que começa logo após a portaria 2 do empreendimento, se encontra dentro de uma propriedade e é separada da estrada Sarzedo/MG a Ibitiré/MG através de uma porteira, conforme imagem abaixo. Destaca-se que apesar da existência da porteira, foi informado pelo empreendedor tratar-se de uma via pública, **mas não foi apresentada comprovação deste fato.**

Destaca-se que este trecho (portaria 2/porteira) possui declividade bastante acentuada e, conforme relatado no auto de fiscalização nº 210254/2021, não possui sistema de drenagem e possui buracos que dificultam o acesso até mesmo de veículos pequenos, sendo necessária a manutenção para o escoamento do material. Foram apresentados pelo

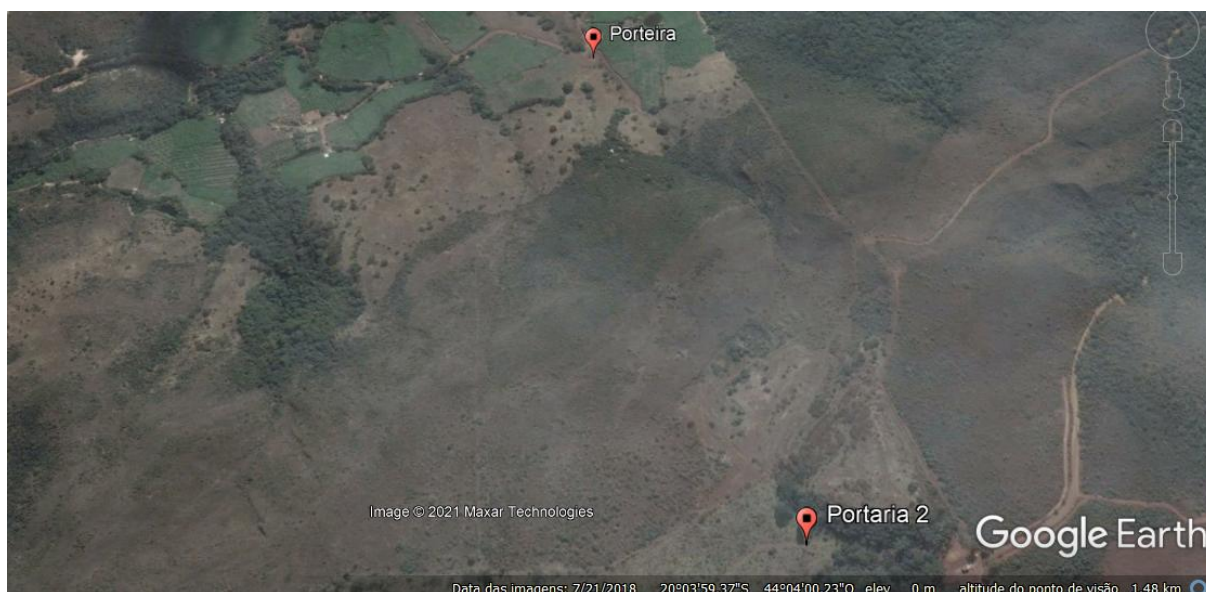
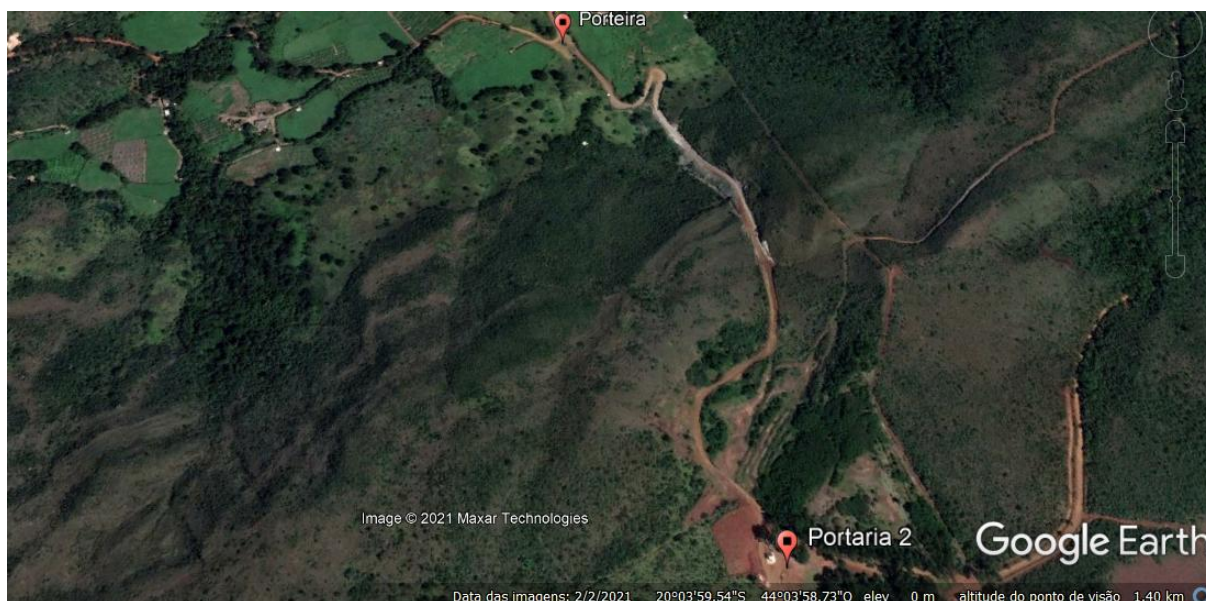
Corroborando com a informação prestada pelo IEF, por meio de imagens de satélite pode-se constatar que o trecho inicial (portaria 2/porteira) da estrada por onde será realizado o escoamento foi aberto recentemente, após o ano de 2019, e envolveu a supressão de vegetação nativa.

Imagem 16: Trecho da estrada “Portaria 2/Porteira” em 21/07/2018, antes de sua abertura.

Imagem 17: Trecho da estrada “Portaria 2/Porteira” em 02/02/2021, após sua abertura.

Não foi possível constatar a quem pertence a propriedade na qual a estrada foi aberta bem como a responsabilidade pela abertura da mesma, todavia, considerando que esta estrada faz parte da área diretamente afetada (ADA) do empreendimento, a supressão de vegetação nativa ocorrida em função da abertura desta estrada deverá ser regularizada. Ressalta-se que em se tratando de processos de modalidade LAS, a regularização das intervenções ambientais deve ser obtida previamente à formalização do processo, conforme dispõe a DN Copam 217/2017 em seu artigo 15.

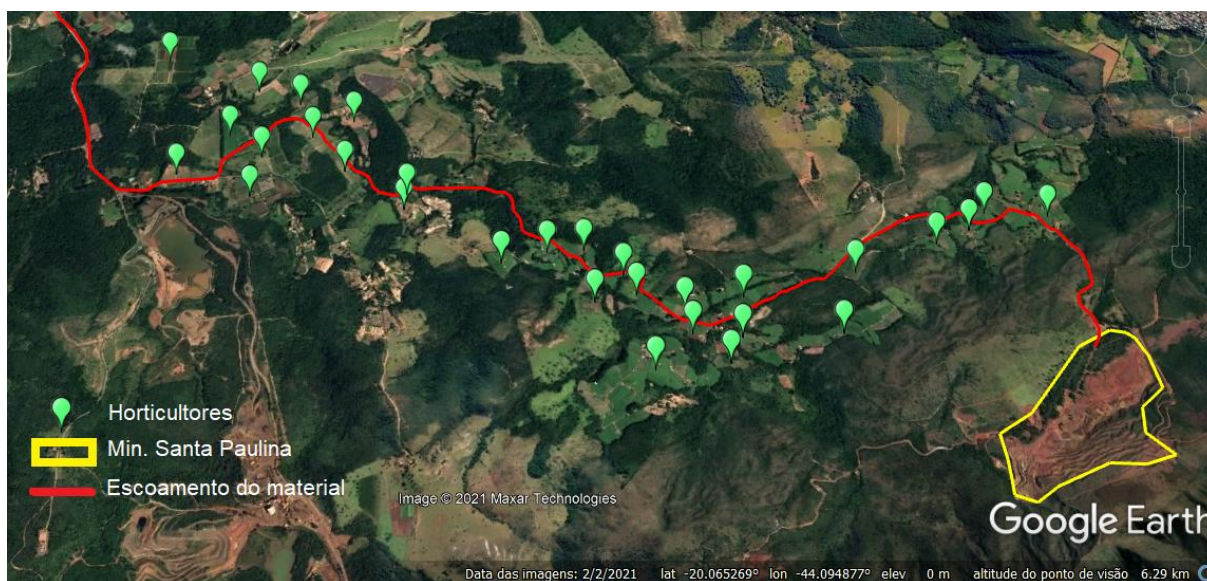
Imagem 20: Localização de horticultores na estrada na qual será realizado o escoamento.

Quanto aos horticultores, em vistoria realizada na área foi constatado que os mesmos exercem a atividade de horticultura de característica familiar e que a passagem constante de caminhões no local poderá causar impactos ambientais negativos em sua atividade. A fim de que se possa perceber a importância desta atividade para as famílias locais, os pontos onde estes horticultores estão presentes foram plotados na imagem a seguir.
