GOVERNO DO ESTADO DE MINAS GERAIS
FUNDAÇÃO ESTADUAL DO MEIO AMBIENTE
Diretoria de Gestão Regional - Projeto Licenciamento Ambiental

Assunto: Despacho de Arquivamento

LAUDO TÉCNICO FINAL 007/2024

PA: 14308/2018/001/2020	Situação: Sugestão pelo arquivamento
Fase do Licenciamento: LAC 2 – LOC	Validade da Licença: Não se aplica

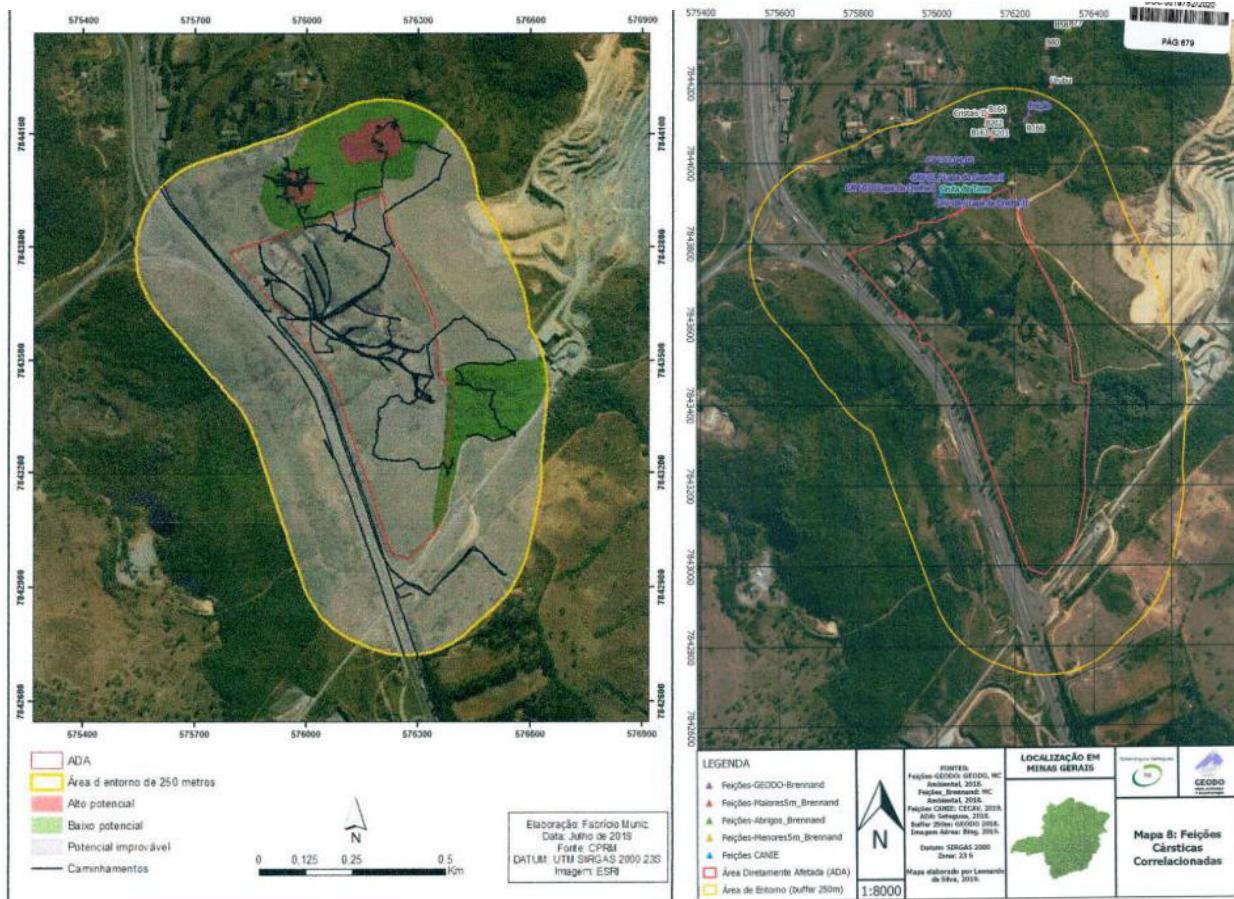
Figura 4. Mapas com o potencial espeleológico, linhas de caminhamento prospectivo e cavidades registradas.

Nessa prospecção (2019), as linhas de caminhamento evidenciadas em mapa, não recobrem, de forma satisfatória, porções de muito alto e alto potencial, baixo potencial e ocorrência improvável, nas áreas norte, nordeste, leste/sudeste, oeste e sul do empreendimento. Quanto às cavidades registradas, todas estão na AID (*buffer* de 250 metros a partir da ADA) da Siderúrgica Santa Helena. Entretanto, não são apresentados os estudos mencionados da Agroindustrial Delta de Minas Ltda/Brennand Cimentos, empreendimento vizinho, que registram nove cavidades e três feições. Também não são disponibilizados os mapas topográficos das referidas cavidades e feições, nem o caminhamento prospectivo em formato digital.

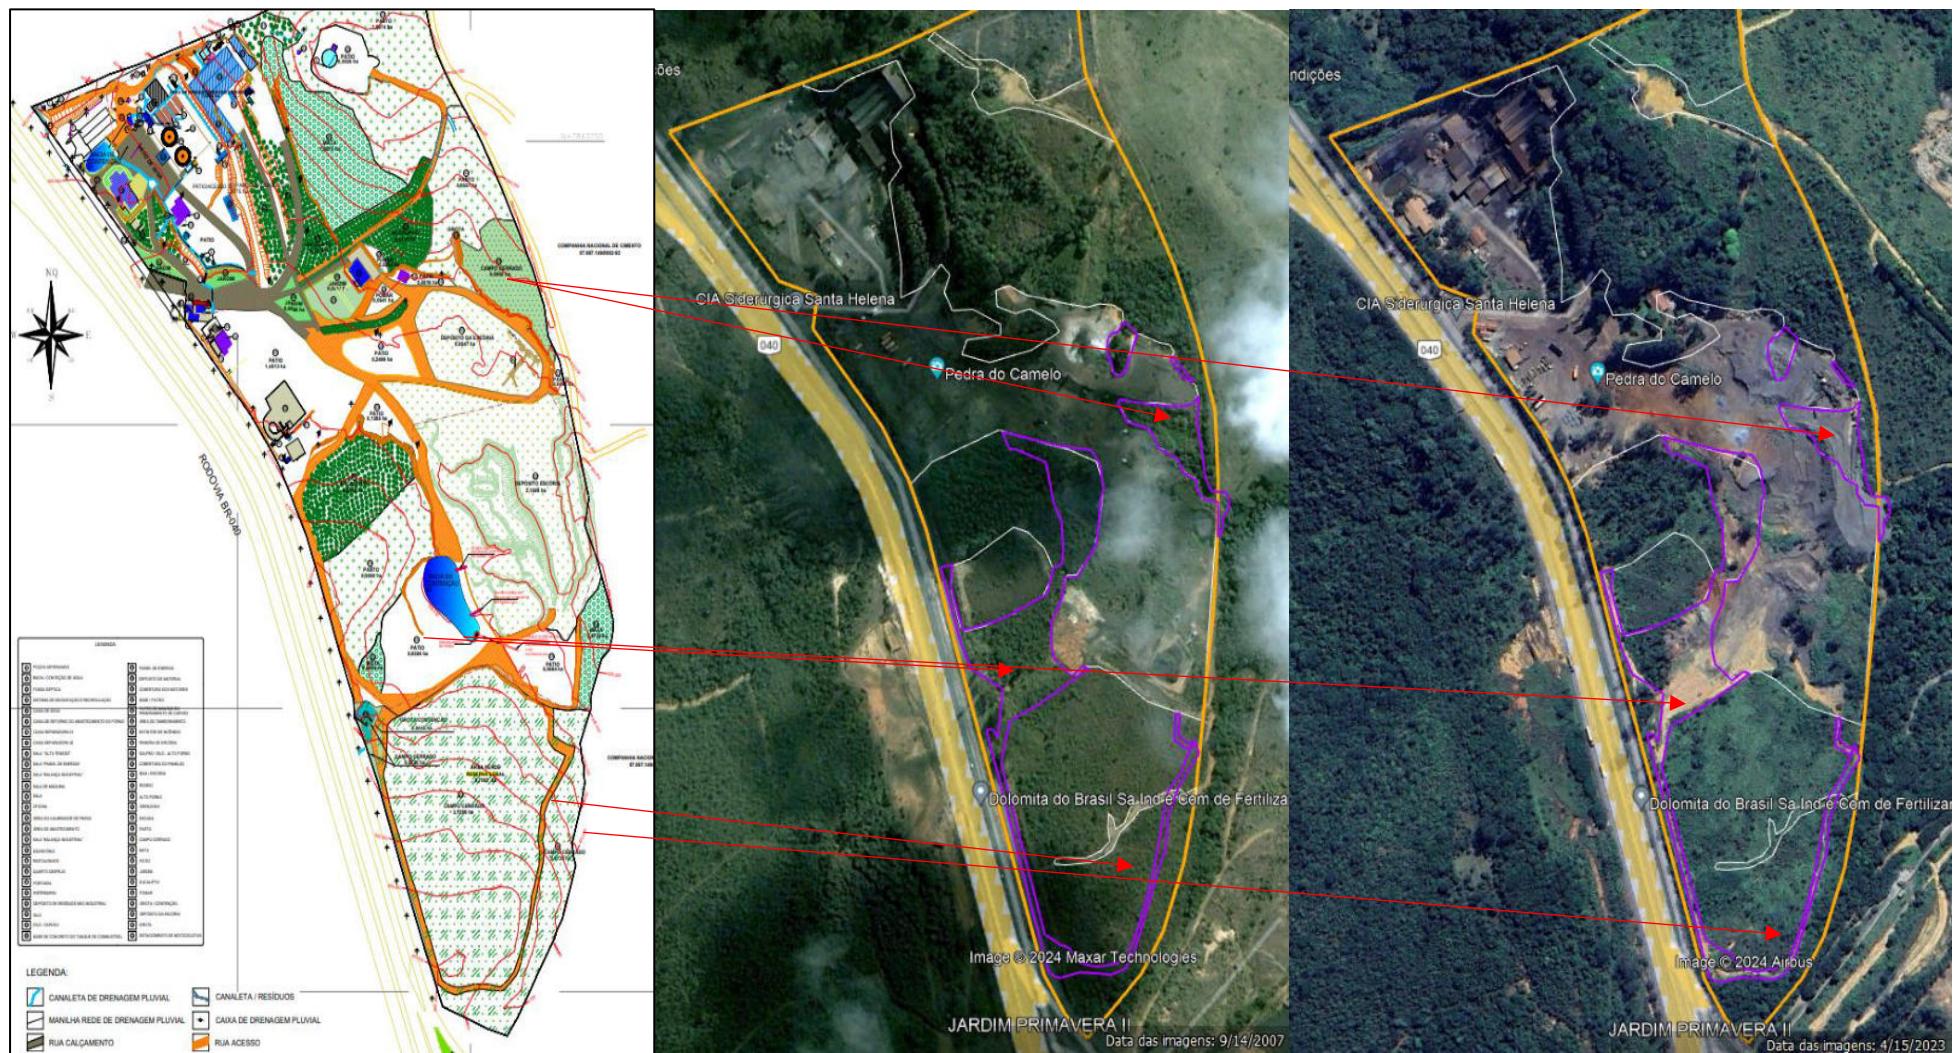
Figura 9. Comparativo entre mapa de uso e ocupação do solo e imagens históricas.

Salienta-se que na Planta Planimétrica apresentada como cumprimento de informação complementar, é indicada a existência de campo cerrado e mata no interior da área do empreendimento. Através da comparação entre as imagens históricas e a Planta Planimétrica apresentada (Figura 9) observa-se que houve supressão de áreas de campo cerrado sem a devida autorização ambiental. Ainda, tem-se a abertura de acessos na área indicada como de reserva legal, a qual apresenta fitofisionomia de campo cerrado.

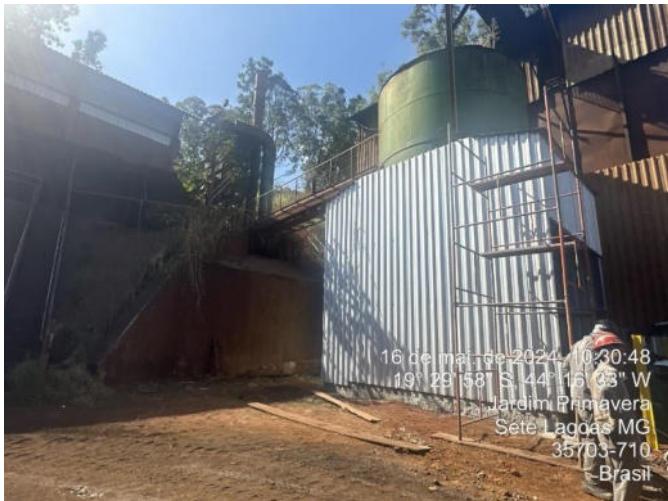
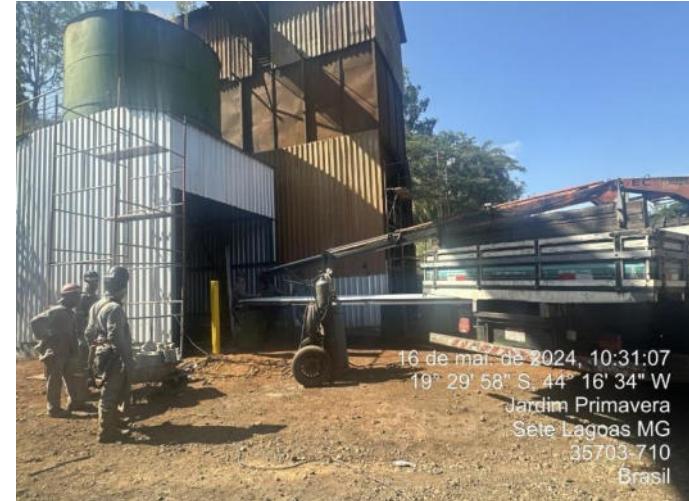
Foto 49 - Material acumulado nas estruturas da fábrica

Foto 50 - Material acumulado nas estruturas da fábrica

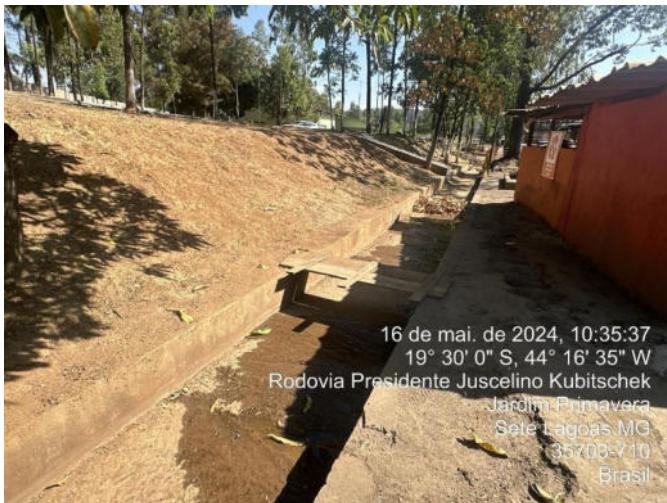
Foto 56 - Canaleta que contempla sistema de drenagem pluvial do empreendimento. Tal estrutura se encontrava com muito material, necessitando de limpeza

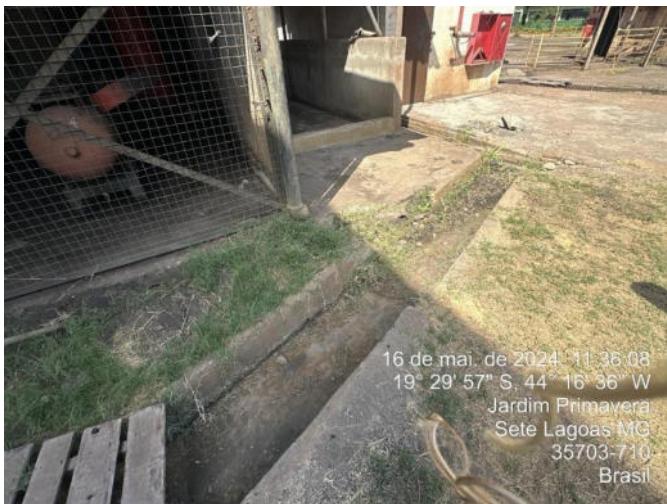
Foto 58 - Canaleta de drenagem próximo à entrada do empreendimento, necessitando de limpeza completa

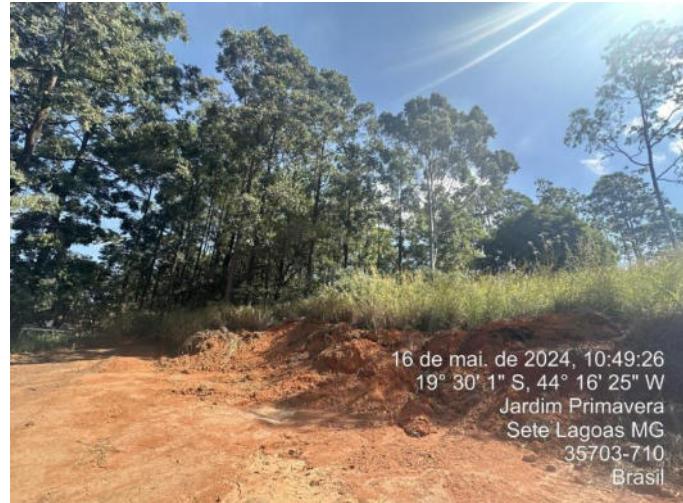
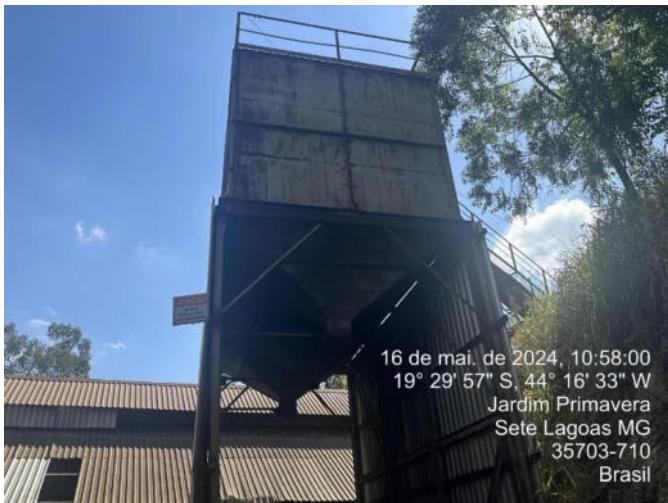
Foto 71 - ponto visto em vistoria o qual aparenta estar tendo movimentação de terra

Foto 72 - ponto visto em vistoria o qual aparenta estar tendo movimentação de terra

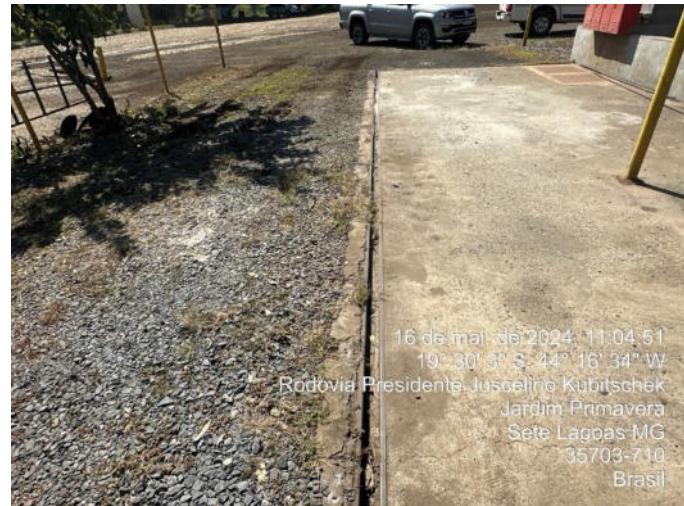
A área do ponto de abastecimento de combustível é pavimentada e sem cobertura, com canaleta que circunda a área que os veículos estacionam para abastecer (Foto 30). Possui caixa de contenção de alvenaria para implantação do tanque de combustível. Foi possível notar trincas no chão onde o tanque se localizava e também na estrutura de contenção.

Foto 75 - área de abastecimento de veículos, sem o tanque (o mesmo foi desmobilizado visto que o empreendimento encontra-se paralisado)

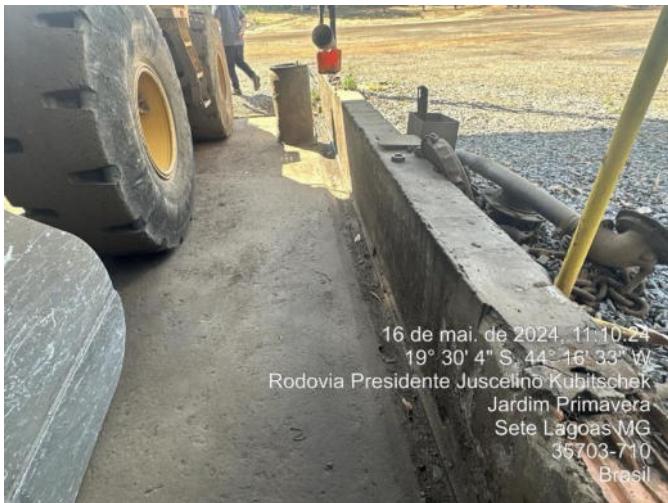
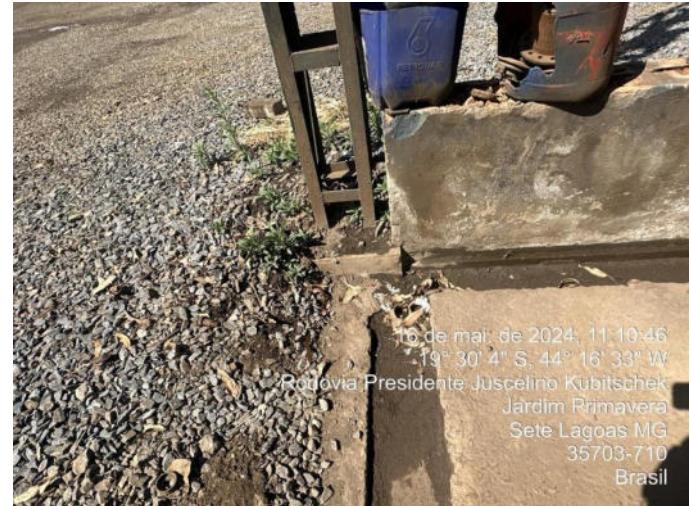
Foto 76 - canaletas da área de abastecimento de combustível

Foto 77 - canaletas da área da oficina de veículos

Foto 78 - vestígios de óleo atingindo solo próximo à área da oficina de veículos

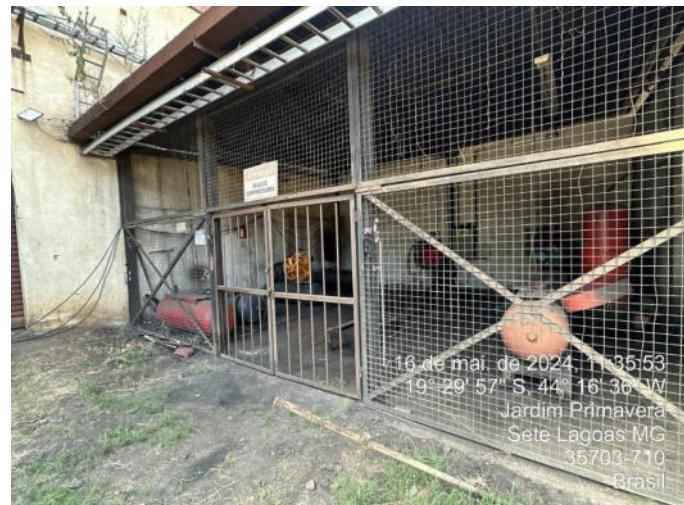
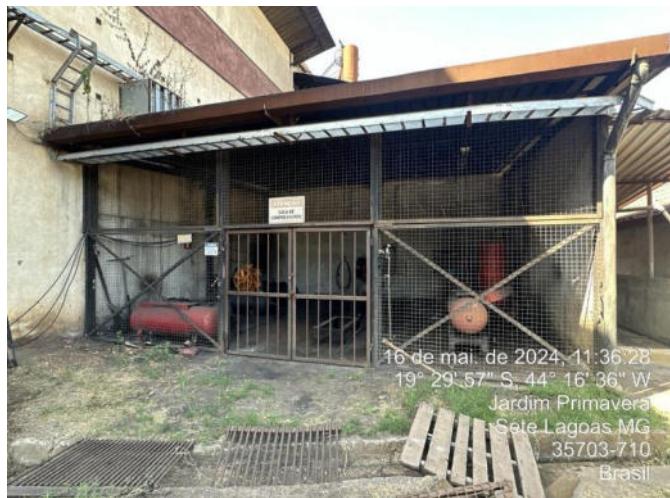
Foto 88 - área dos compressores, com canaleta mas sem a conexão da mesma até a CSAO

Foto 89 - área dos compressores, com canaleta mas sem a conexão da mesma a CSAO

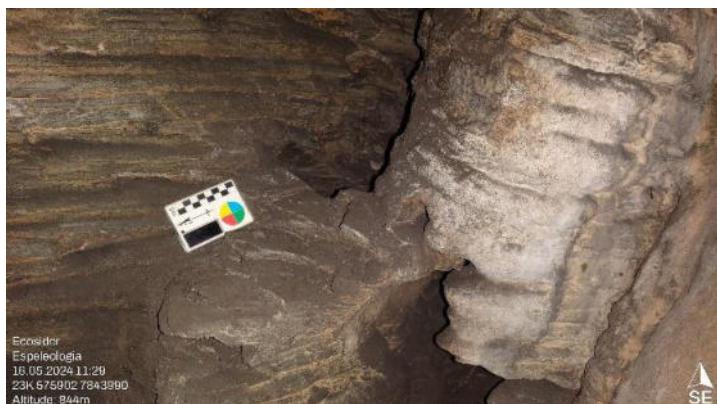
Foto 108 - Material particulado depositado junto a entrada da Lapa da Guseira II.
