**Certificado de Análise - Ensaios Acreditados**  
**SENAL- Serviço Nacional de Aprendizagem Industrial**  
**CETAL/FAM - Centro Tecnológico de Alimentos- Fábio de Araújo Motta**  
 LAMAM- Laboratório de Ensaios em Alimentos e Meio Ambiente  
 Rua Ernesto Vicentini nº 245, Bairro : Roosevelt - CEP: 38401-062  
 FONE : (34) 3228-5228/ 3228-5208 - E-mail : cetat-lab@fiemg.com.br  
 C.N.P.J : 03.773.700.0014-21 - I.E: Isento  
 Uberlândia - MG

| <b>CLIENTE:</b> | Frigorífico Luciana LTDA | | |
| <b>IDENTIFICAÇÃO PRODUTO/AMOSTRA :</b> | Efluente Saída do Sistema de Tratamento Industrial - ETE | | |

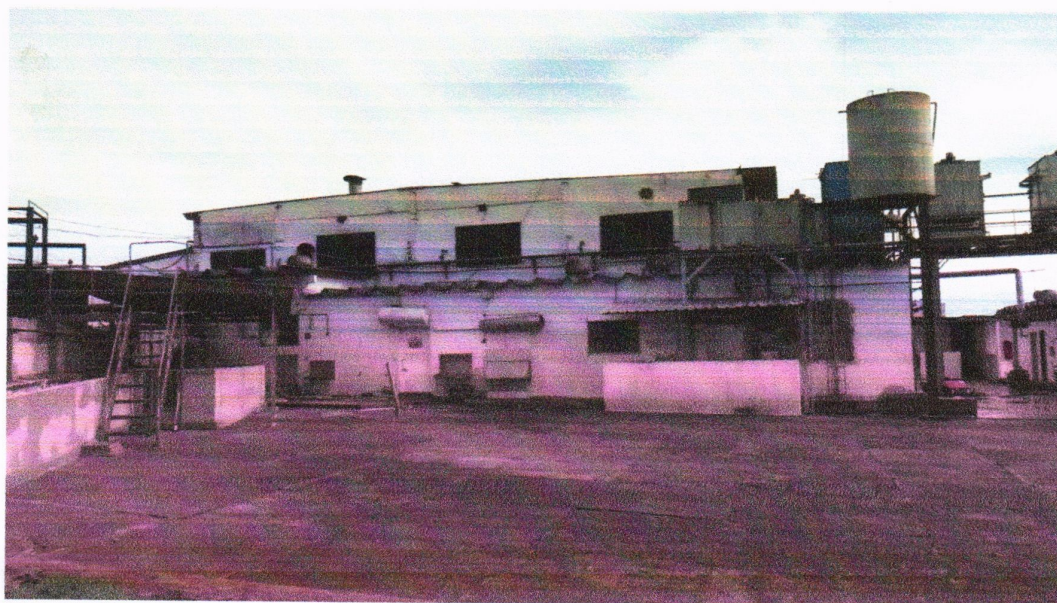
**Figura 1:** Vista externa do edifício de abate e armazenamento, lado do setor de abate. Piso externo em concreto desempenado em bom estado de conservação, alvenarias com pintura látex desgastada e cobertura em fibrocimento.

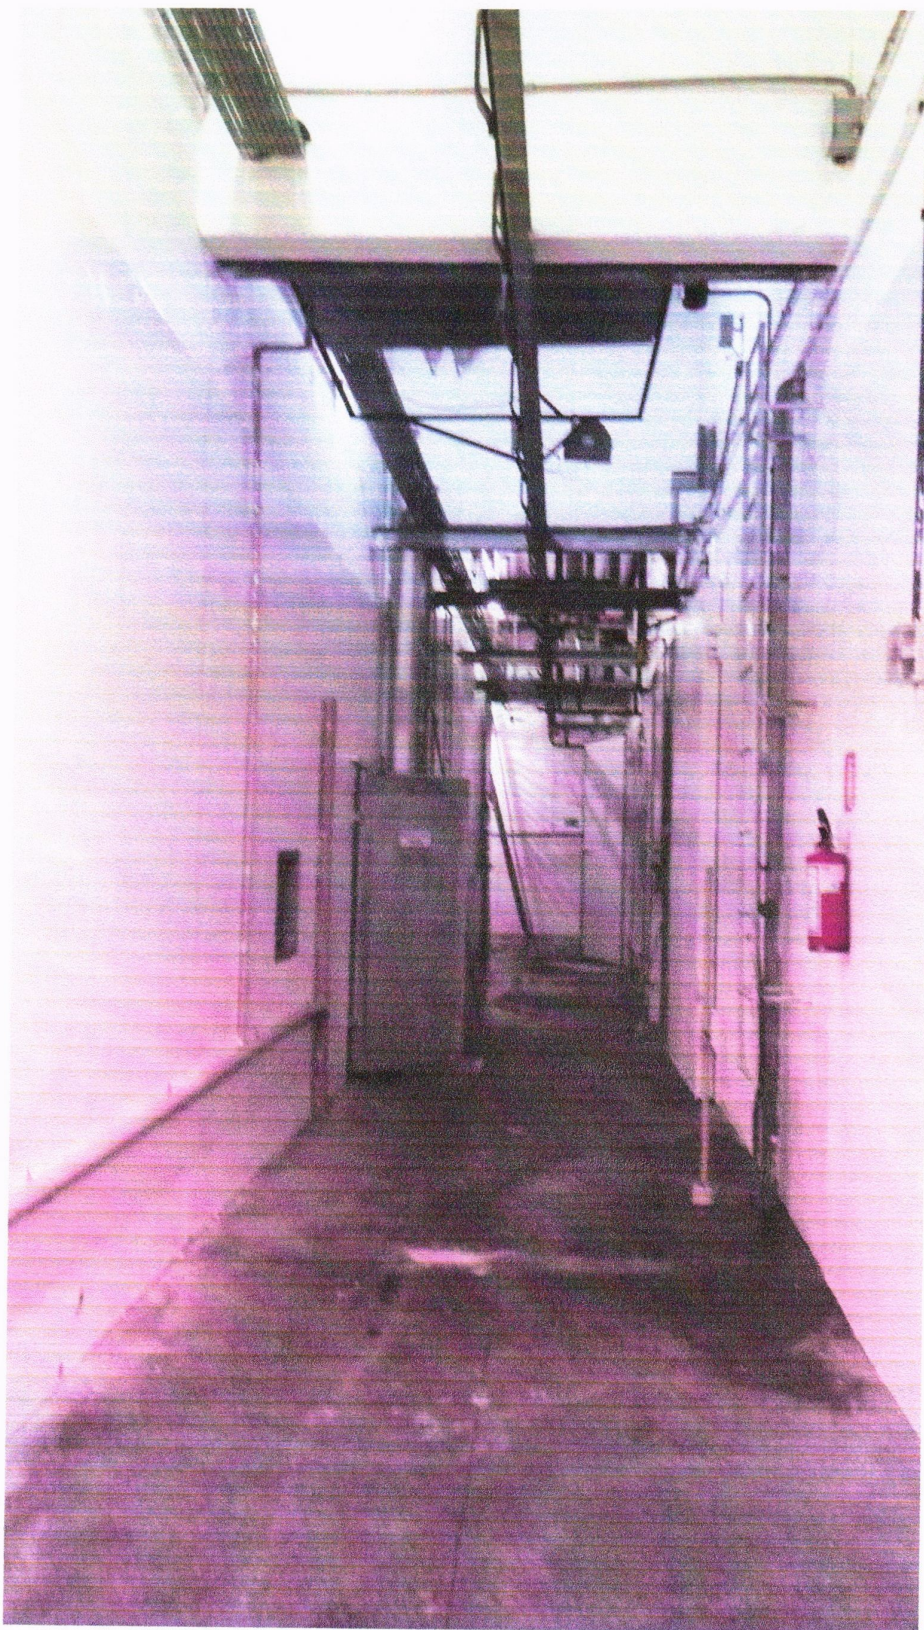
**Figura 4:** Vista interna da circulação das câmaras 1 a 3 e câmara pulmão. Piso em concreto desempenado, paredes de alvenaria de tijolos com pintura acrílica e forro em isopainéis.

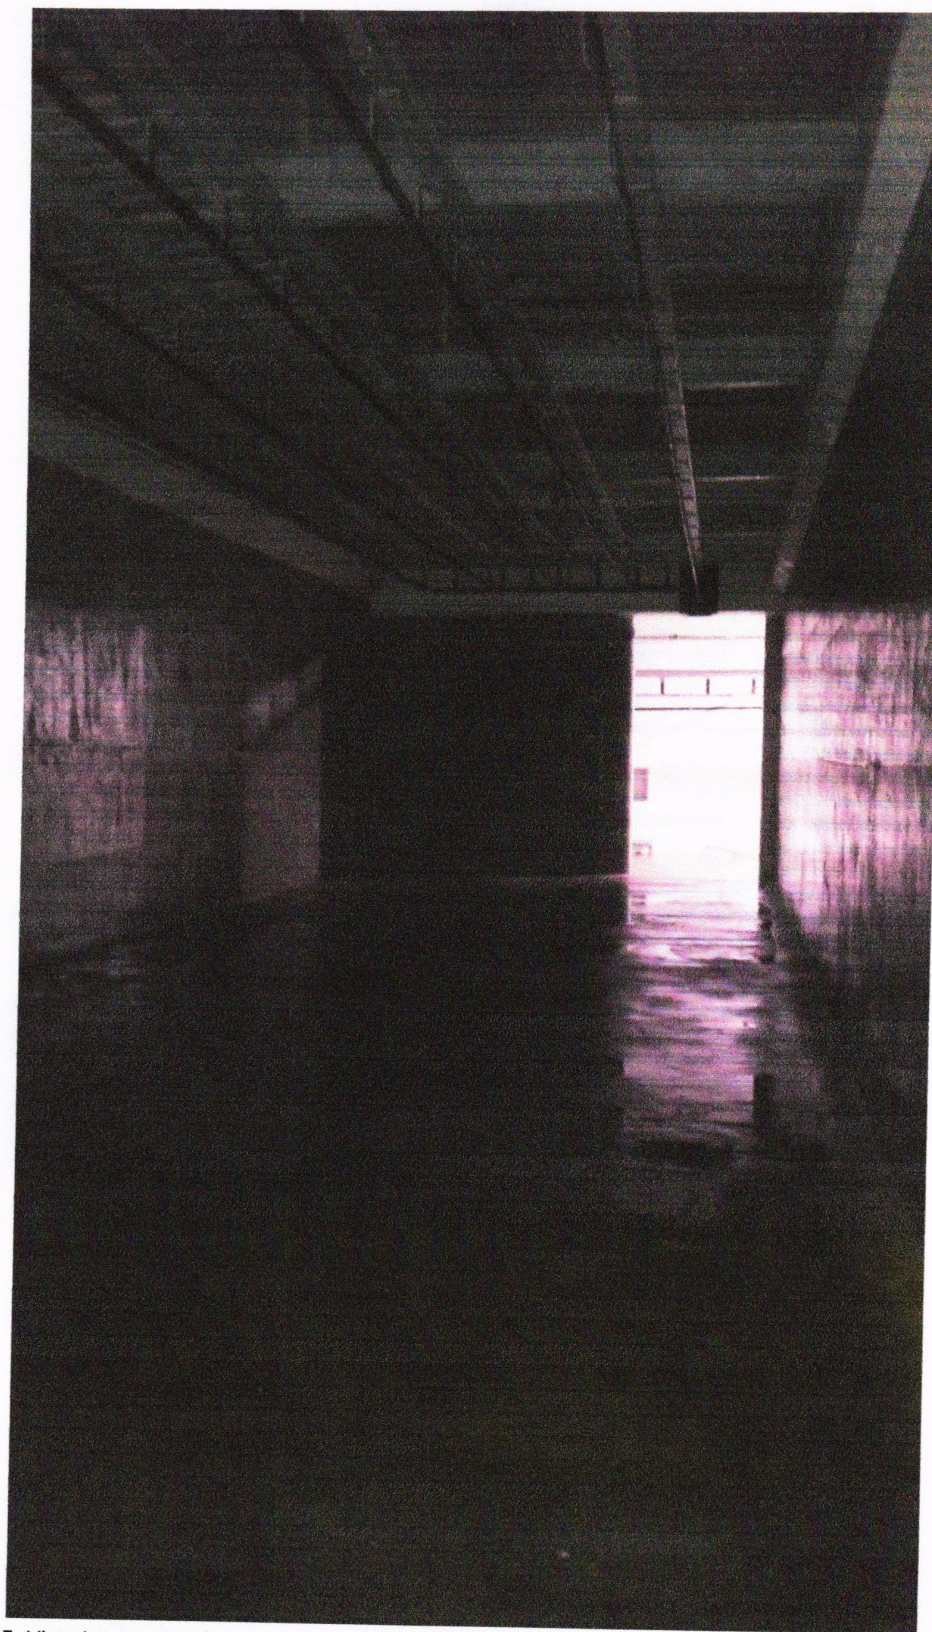
**Figura 5:** Vista interna da câmara 2 no setor de armazenamento intermediários. Pisos e paredes em concreto aparente e teto com isolante de poliestireno expandido.

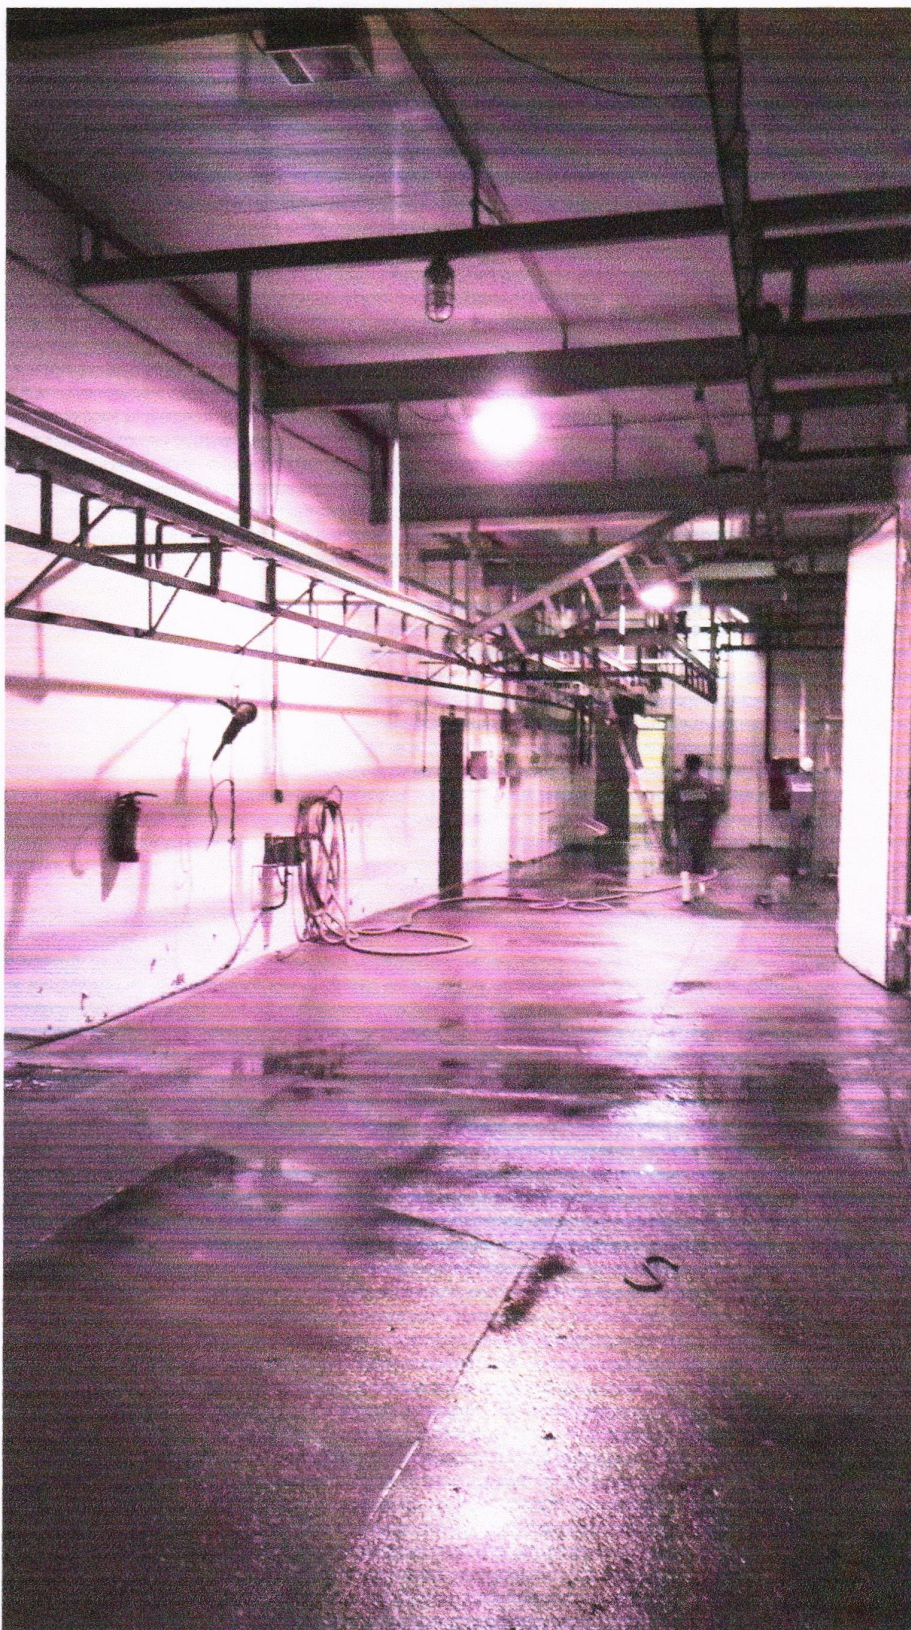
**Figura 6:** Vista interna do tendal de embarque. Piso em concreto desempenado, alvenarias com pintura acrílica e forro em isopainéis.

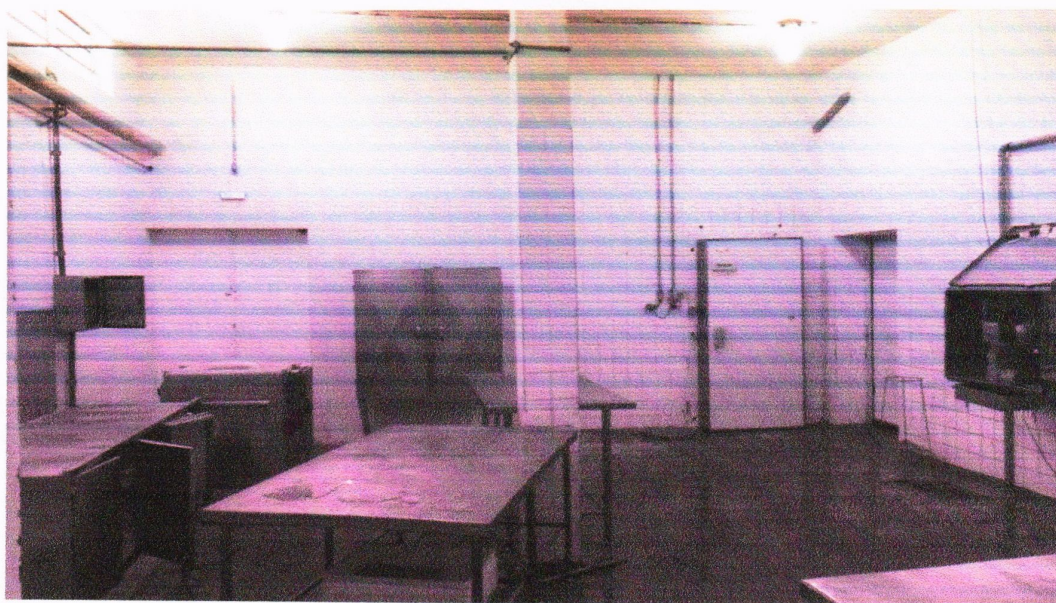
**Figura 7:** Vista interna da sala de desossa. Piso em concreto desempenado, alvenarias com revestimento cerâmico na cor branca e laje com pintura acrílica.

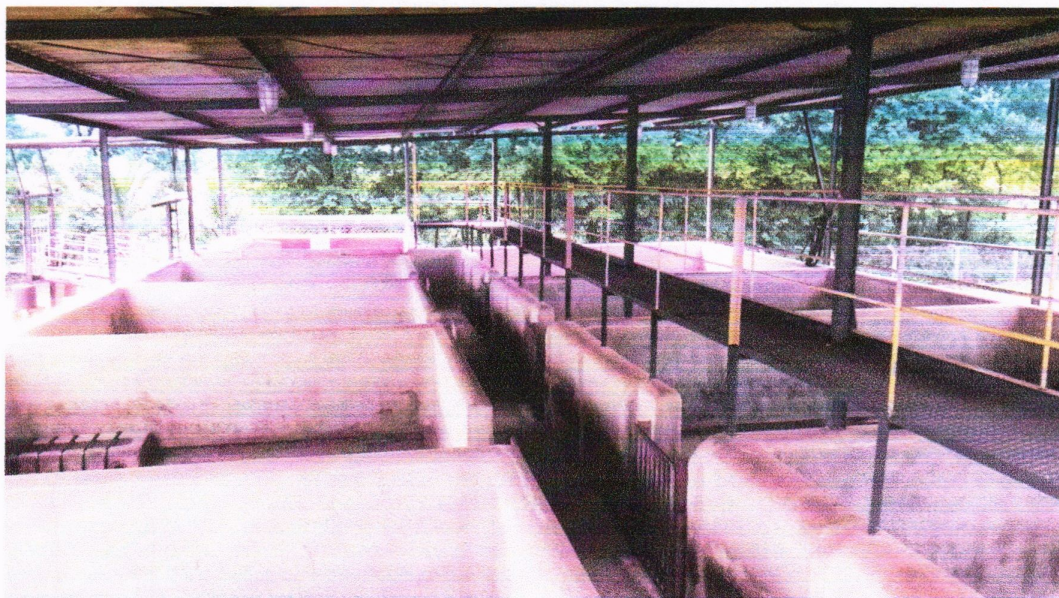
**Figura 25:** Vista interna da pocilga. Destaque para a passarela em chapa xadrez expandida e alvenarias em concreto aparente com altura de 1,25 metros.
