PARECER ÚNICO N° 0054531/2019 (SIAM)

INDEXADO AO PROCESSO:	PA COPAM:	SITUAÇÃO:
Licenciamento Ambiental	27444/2011/002/2017	Sugestão pelo Deferimento
FASE DO LICENCIAMENTO:	Licença de Operação - LO	VALIDADE DA LICENÇA: 10 anos

EMPREENDEDOR:	Departamento de Edificações e Estradas de Rodagem do Estado de Minas Gerais - DEER-MG	CNPJ:	17.309.790/0001-94		
EMPREENDIMENTO:	Rodovia MGC 230 - Trecho: Serra do Salitre - Rio Paranaíba e contorno do Rio Paranaíba	CNPJ:	17.309.790/0001-94		
MUNICÍPIOS:	Serra do Salitre e Rio Paranaíba	ZONA:	Rural		
COORDENADAS GEOGRÁFICAS (DATUM): SAD 69	LAT/Y - 19°05'47" (início) - 19°12'42" (final)	LONG/X - 46°40'00" (início) - 46°13'32" (final)			
LOCALIZADO EM UNIDADE DE CONSERVAÇÃO:					
INTEGRAL	ZONA DE AMORTECIMENTO	USO SUSTENTÁVEL	<input checked="" type="checkbox"/> NÃO		
BACIA FEDERAL: Rio Paranaíba	BACIA ESTADUAL: Rio Araguari				
UPGRH: PN1 e PN2					
CÓDIGO:	ATIVIDADE OBJETO DO LICENCIAMENTO (DN COPAM 74/04):	CLASSE			
E-01-03-1	Pavimentação e/ou melhoramentos de rodovias	3			
RESPONSÁVEL TÉCNICO PELO RCA E PCA:	REGISTRO:				
Danilo Lemos Bernardo	CREA MG-80999/D				
AUTO DE FISCALIZAÇÃO: 122499/2018	DATA: 10/04/2018

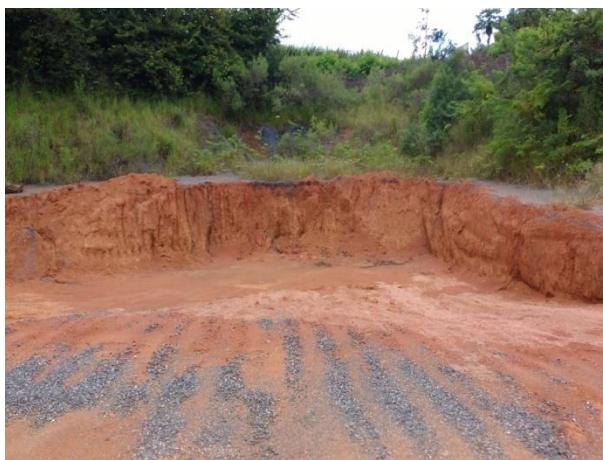
A área onde estava instalada a usina de concreto asfáltico utilizada na obra encontrava-se abandonada na data da vistoria. Foram visualizados no local: um tanque (aparentemente vazio) que provavelmente servia para armazenamento de ligante asfáltico, 2 bags contendo cimento seco e uma área, da qual foi retirado material (terra), que não foi recuperada.

Foto 01. Local onde estava usina de CBUQ - área de empréstimo de material

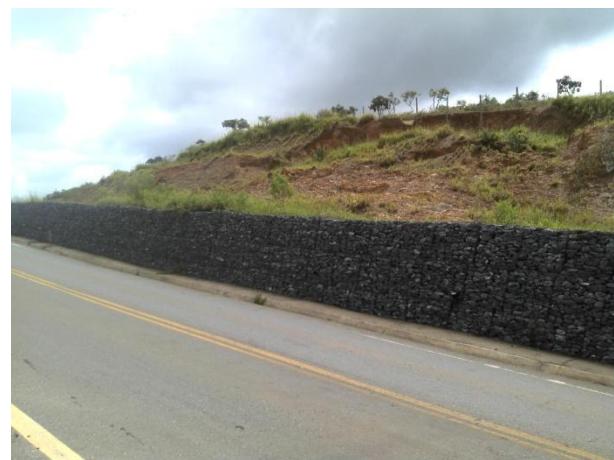
Foto 02. Ponto 13 AF - LE - valeta de proteção rompida

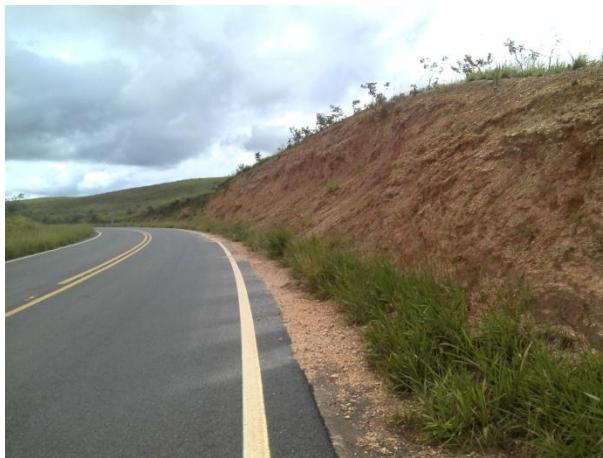
Foto 03. Ponto 17 AF - LE - talude de corte com sinais de deslizamento de material

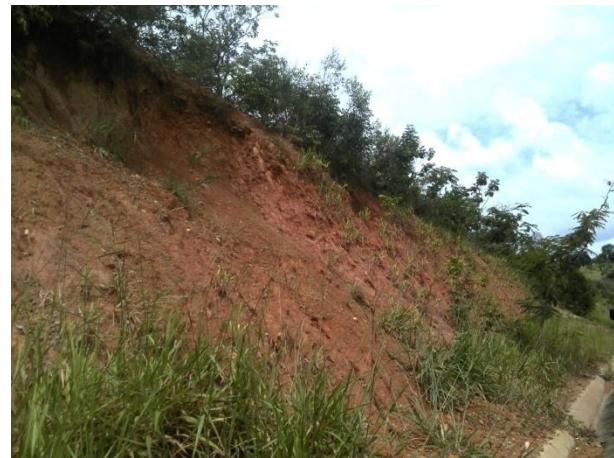
Foto 04. Ponto 24 AF - LD - talude de corte com sinais de deslizamento de material

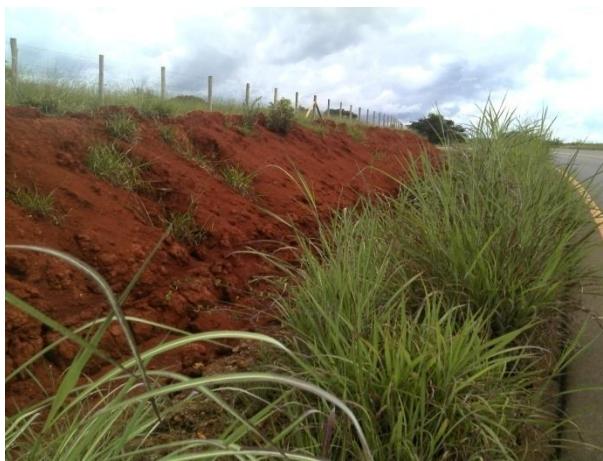
Foto 05. Ponto 25 AF - LD - talude de corte sem cobertura vegetal

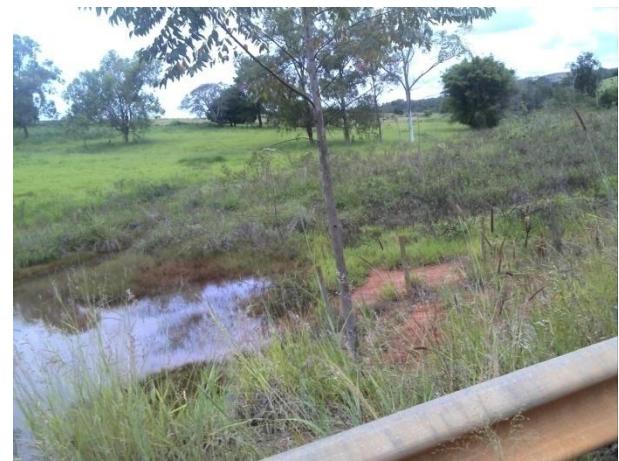
Foto 06. Ponto 26 AF - LD - ponto onde era retirada água com caminhão pipa

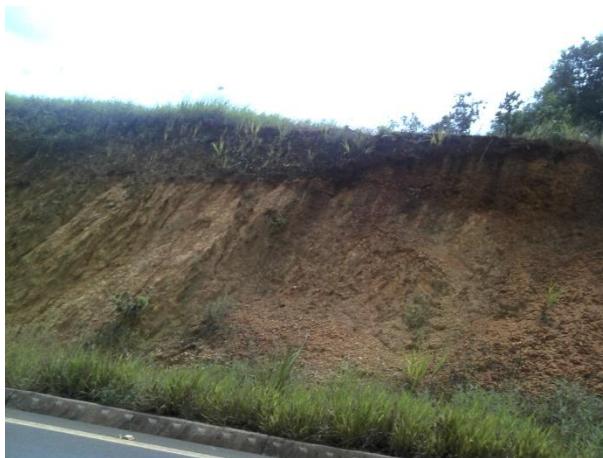
Foto 07. Ponto 27 AF - LE - talude de corte com sinais de deslizamento de material

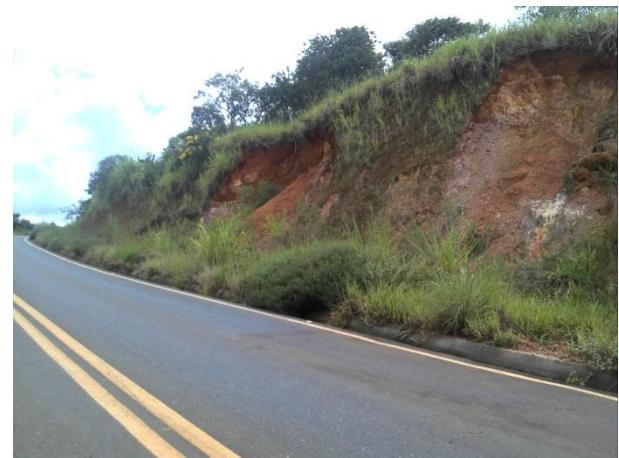
Foto 08. Ponto 28 AF - LE - talude de corte com sinais de deslizamento de material

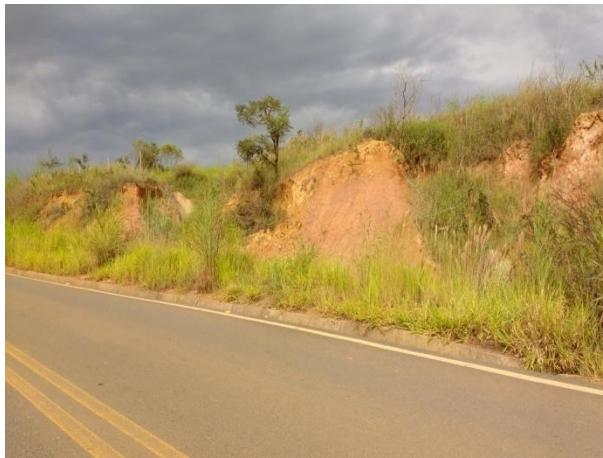
Foto 09. Ponto 33 AF - LD - talude de corte com sinais de deslizamento de material

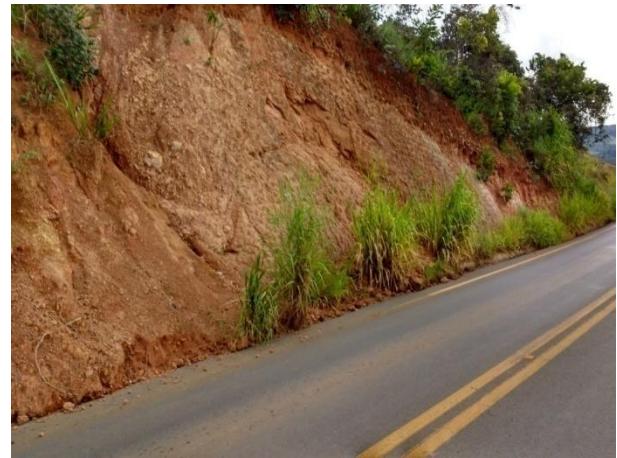
Foto 10. Ponto 42 AF - LD - talude de corte com sinais de deslizamento de material

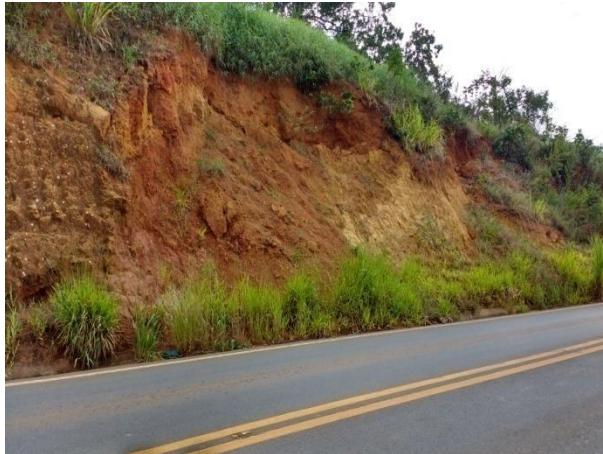
Foto 11. Ponto 43 AF - LD - talude de corte com sinais de deslizamento de material

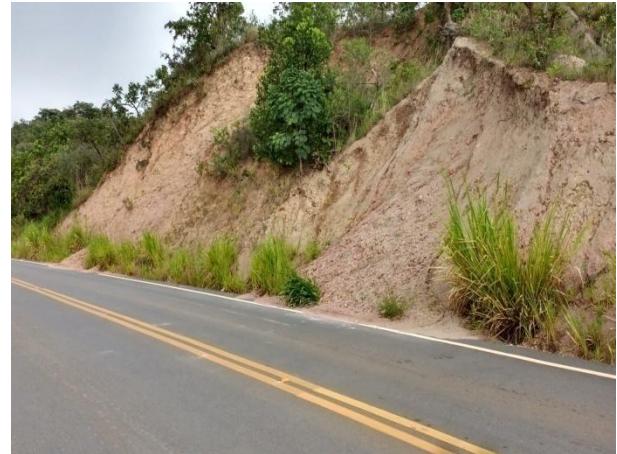
Foto 12. Ponto 44 AF - LD - talude de corte com sinais de deslizamento de material
