## GOVERNO DO ESTADO DE MINAS GERAIS

### URFBio Triângulo - Parque Estadual do Pau Furado

Parecer Técnico IEF/PE PAU FURADO nº. 11/2021

Belo Horizonte, 22 de novembro de 2021.

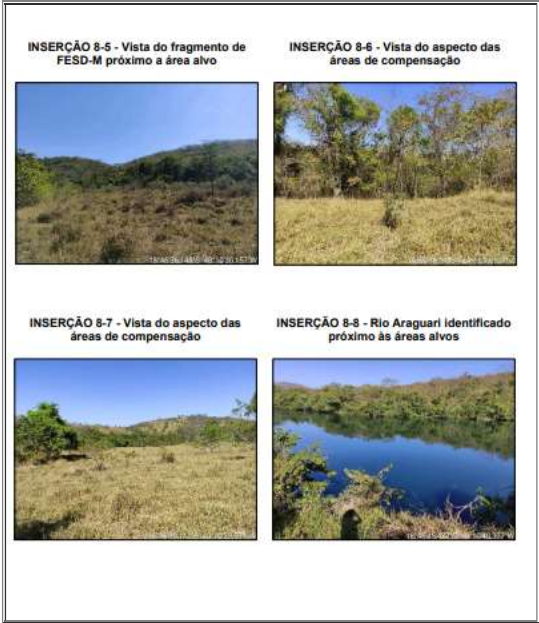
Figura 1 : Caracterização da Área 1

Gleba 1 – Compensação do empreendimento Guimarânia 2 - LD Coromandel 2 - Guimarânia circuito duplo LD Coromandel 2 - Patrocínio 1 - Apresenta dominância de espécies herbáceas como a *Brachiaria* sp. Nos fragmentos florestais que margeiam a área alvo, foi observada a presença de epífitas em alguns indivíduos arbóreos. Possui áreas contíguas de 7,04 ha. Está localizada em área de proteção permanente - APP do Rio Araguaçu.

Está previsto no projeto apresentado a utilização do modelo de plantio em quincôncio. Cabe ressaltar que esse método deverá ser revisto, principalmente pela presença de indivíduos arbóreos nativos adultos e os fragmentos de vegetação nativa, que deverão ser mantidos nas áreas a serem recuperadas.

Logo, é necessário que a estratégia a ser adotada para o plantio seja APENAS de espécies pioneiras de área de preservação permanente e de espécies atrativas a fauna, devido a proximidade do curso d'água, utilizando o espaçamento 2 x 3 m. Recomenda-se utilização de técnicas de controle de gramíneas exóticas em toda área.
