Relatório de vistas referente processo administrativo nº09010000427/18 de 12/07/18, empreendedor CEMIG e outros, pautado na **reunião ordinária da unidade regional colegiada central metropolitana (URC CM)** do conselho estadual de política ambiental - COPAM, realizada remotamente no dia 25 de Agosto de 2020, às 14h no qual chamou a atenção pela inconsistência das informações acerca da supressão arbórea, e a relação da área afetada o que gerou dúvidas se estaria dentro da área da RPPN Capitão do Mato (Vale); para sanar tais dúvidas realizamos visita técnica em campo, conforme demonstramos abaixo.

Setembro de 2020

**RELATÓRIO DE AVALIAÇÃO DO LOCAL ONDE OCORRERÁ
SUPRESSÃO DE MATA NATIVA PARA O DESLOCAMENTO DA
LINHA DE TRANSMISSÃO (CEMIG), VISANDO BENEFÍCIO (VALE)
PROXIMO A RPPN CAPITÃO DO MATO.**

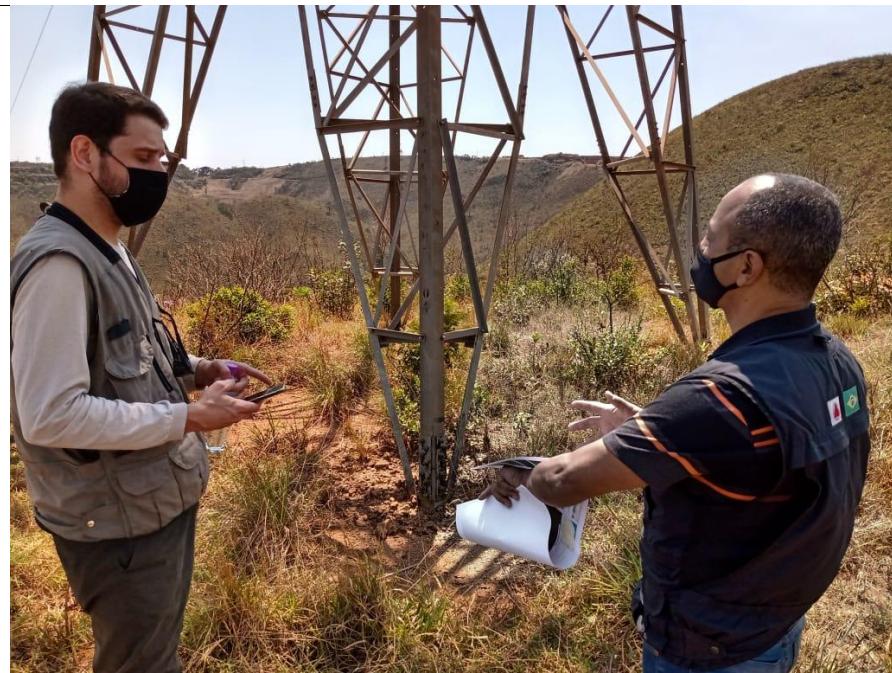
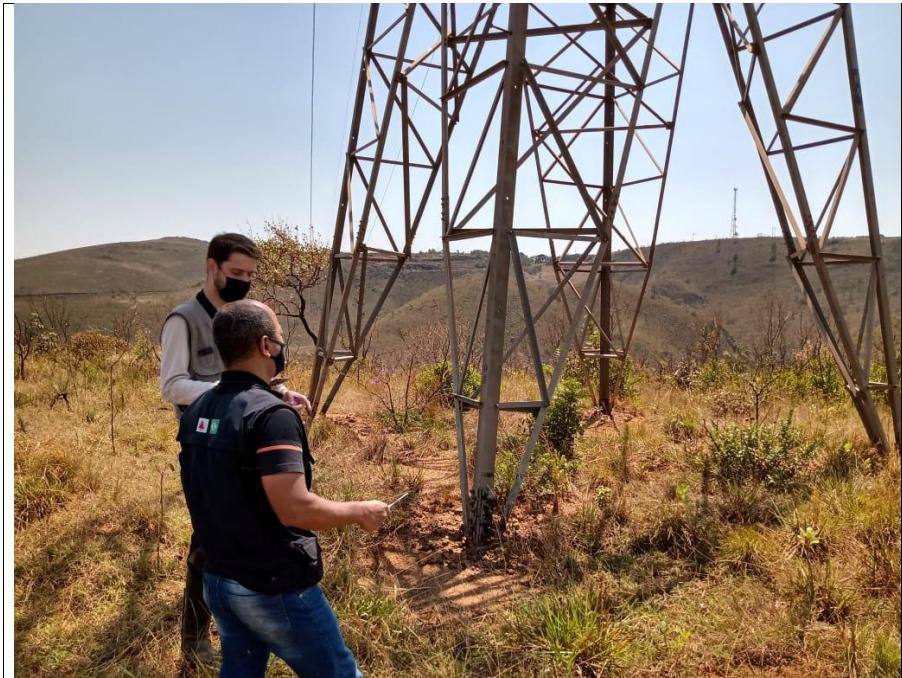
Figura 2-1 –Avaliação da linha de transmissão.

A coleta de dados foi realizada, no dia 15 de Setembro e 2020, com objetivo de verificar se os pontos C1 e C2 utilizados para os estudos de supressão, estavam inseridos dentro do quadrante pertencente a RPPN Capitão do Mato pertencente a Vale. No qual foi possível observar que os pontos em questão estão na área da Vale porem não estão interferindo a área de proteção integral.

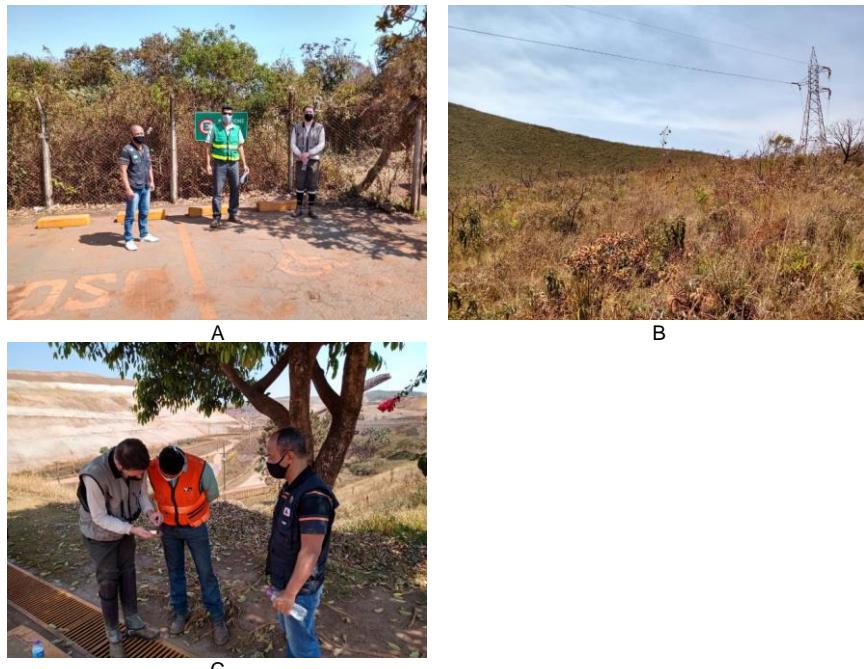
Figura 2-2-(A);Equipe Técnica Responsável (B); Linha de transmissão(C):Analise dos mapas e pontos na área.

Para caracterização do local foi realizado o levantamento através de mapas fornecidos pela Vale e Cemig. Em campo foram realizadas observações próximas aos pontos amostrais para caracterização e determinação viável à esse deslocamento que será realizado da linha de transmissão assim como a supressão da área que pelo que foi-se observado em campo e através dos mapas não impactam na RPPN Capitão do Mato. (**Figura 2-2**).
