Parecer nº 69/FEAM/DGR - PROJETO/2025

Parecer de Homologação do LAUDO TÉCNICO FINAL – PROCESSO SLA 1468/2023

LAUDO TÉCNICO FINAL – PROCESSO SLA 1468/2023

Relatório de vistoria:	Relatório de Vistoria processo SLA 1468-2023	Data:	12/07/2024

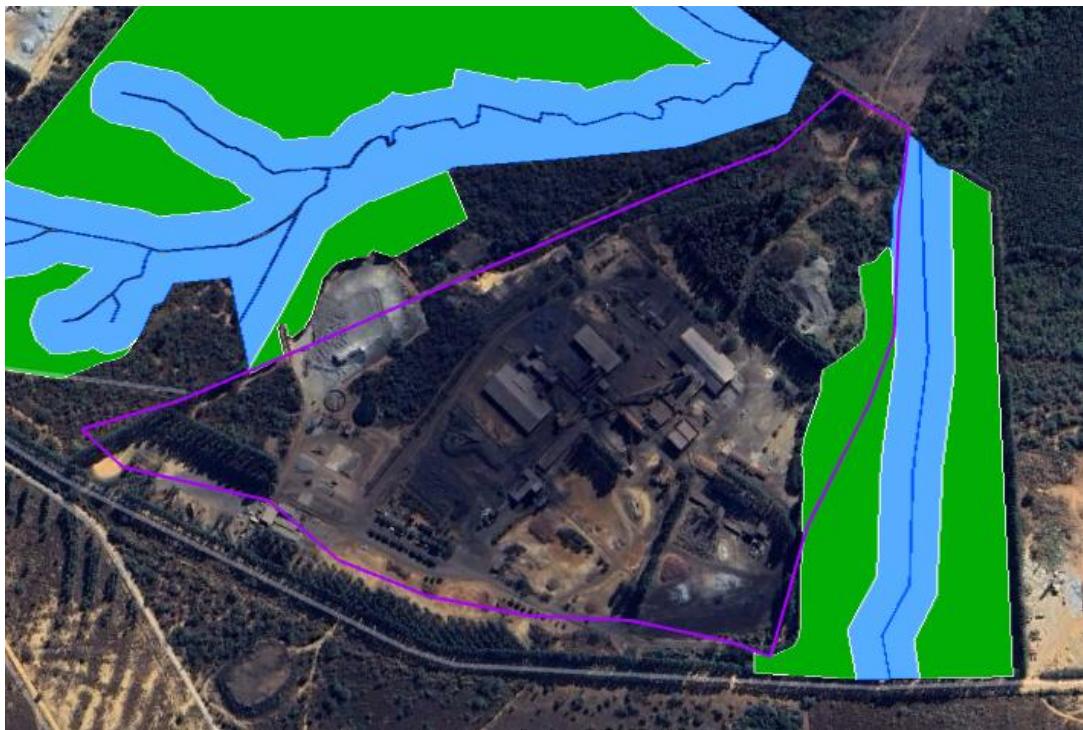
Durante a análise e após vistoria, foi constatada que a área do empreendimento não contempla toda área operacional foco da ampliação, tais como: pontos de captação e tubulações de água vinculadas, acessos e pilhas de resíduos, incluindo aquelas que são de uso comum. Além disso, foi verificada a sobreposição da área do empreendimento, sobre áreas destinadas à Reserva Legal (RL), conforme declaradas na base do SICAR (2024), conforme Figura 4.

Figura 4. Sobreposição de área do empreendimento sobre RL.

Posto isso, foi solicitada através da IC ID 190842, a apresentação da área retificada, incluindo as tubulações de captação de água e excluindo as áreas verdes e áreas de RL.

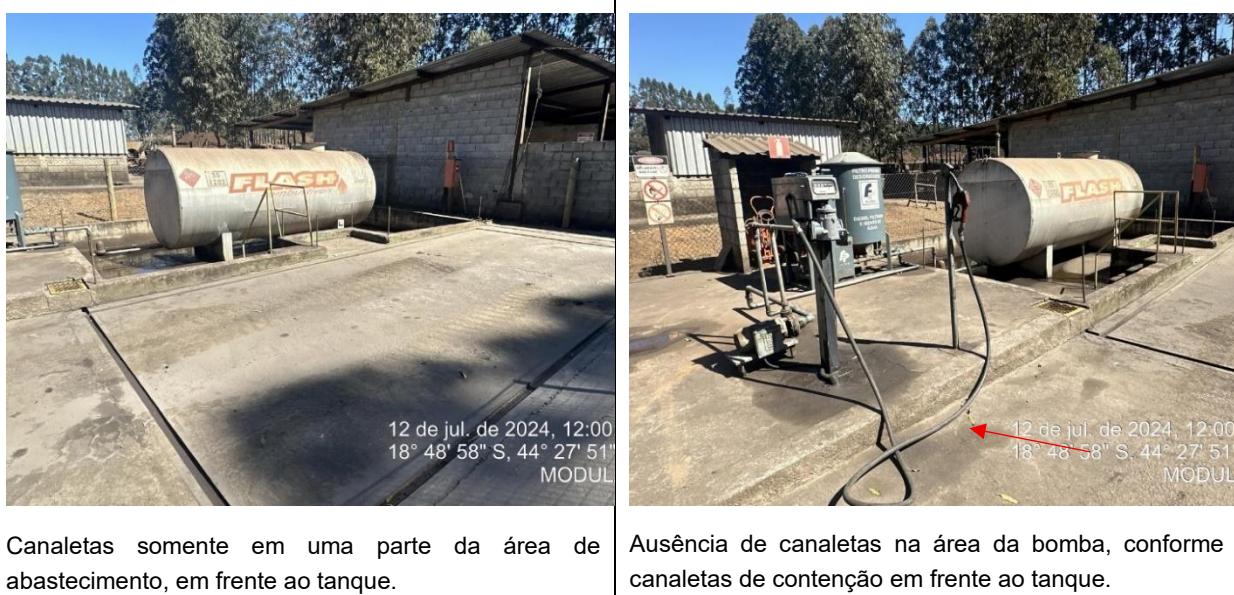
Figura 6. Ponto de abastecimento em operação.

Desse modo, foi solicitada através da IC ID 190844, a apresentação de projeto executivo de adequação da área de abastecimento de combustíveis, em operação, conforme requisitos e critérios definidos em normas técnicas específicas.

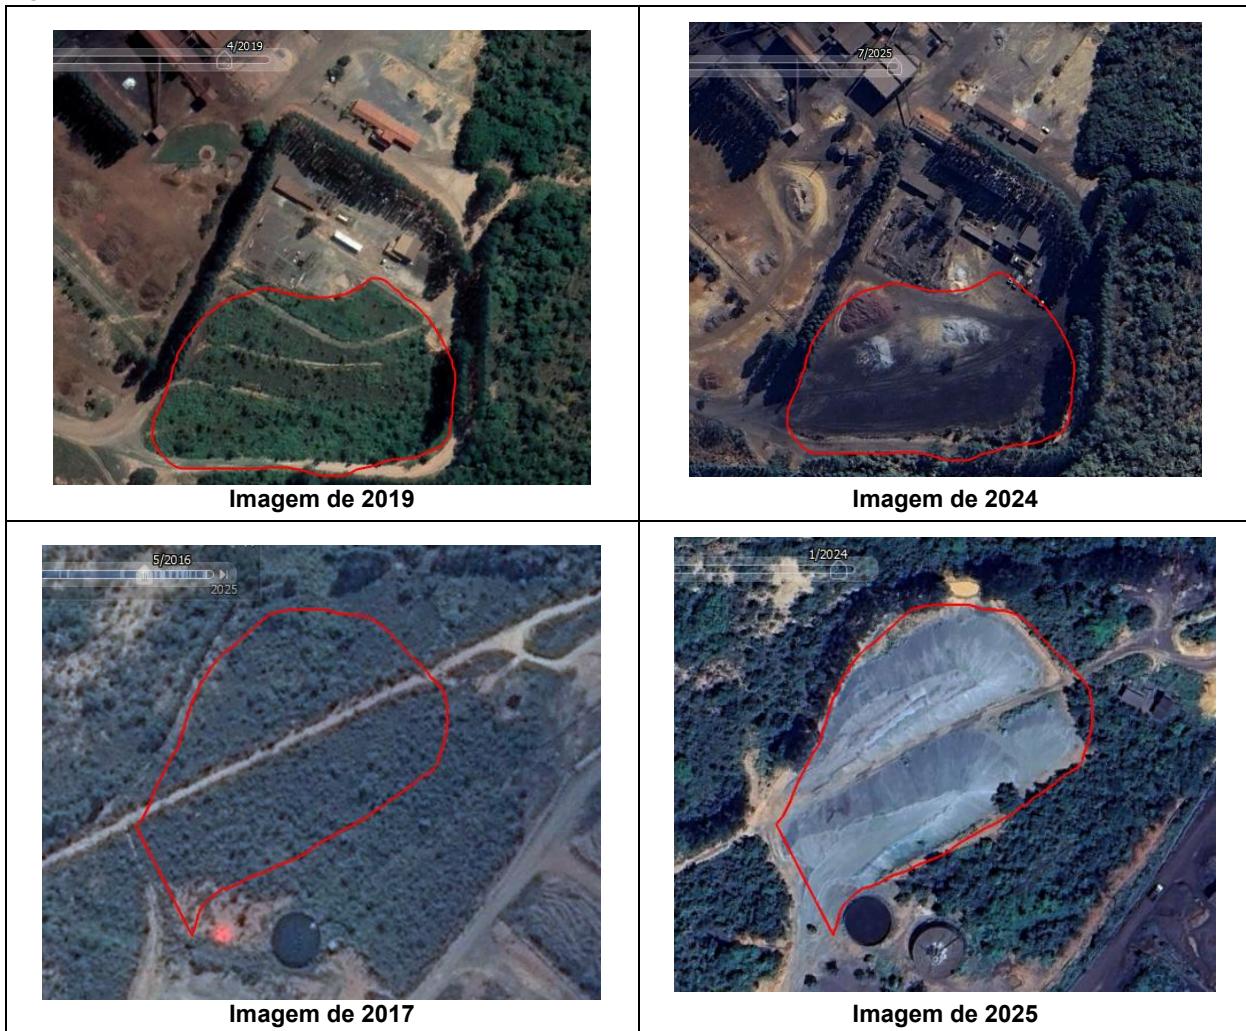
Figura 11. Alteração do uso do solo no imóvel do empreendimento

Em consulta aos sistemas de Decisões de Processos de Intervenção Ambiental e de Decisões de Processos de Licenciamento Ambiental, não foi identificada nenhuma autorização ambiental para a supressão de vegetação nativa.

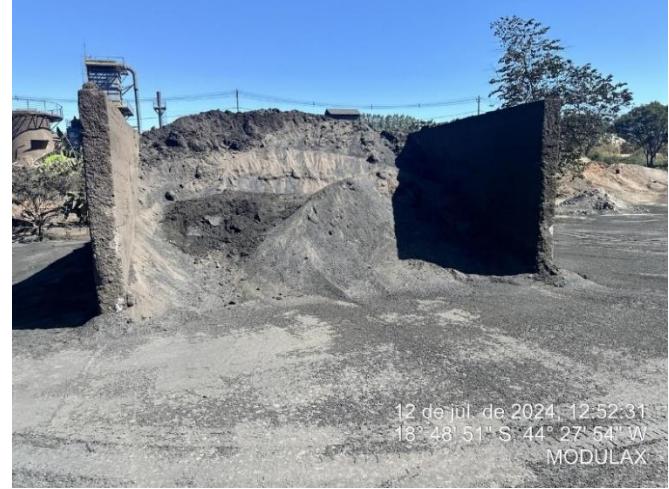
Foto 11: Baia de pó de balão.

Foto 12: Baia de pó de balão, evidenciando necessidade de retirada dos resíduos

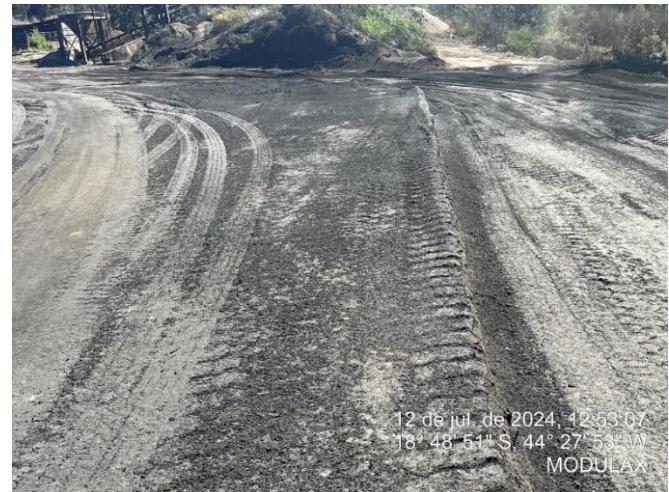
Foto 13: Vias não pavimentadas com acúmulo de pó de balão.

Foto 14: Vias não pavimentadas com resquícios de pó de balão, próximas ao tanque de armazenamento de pó de balão

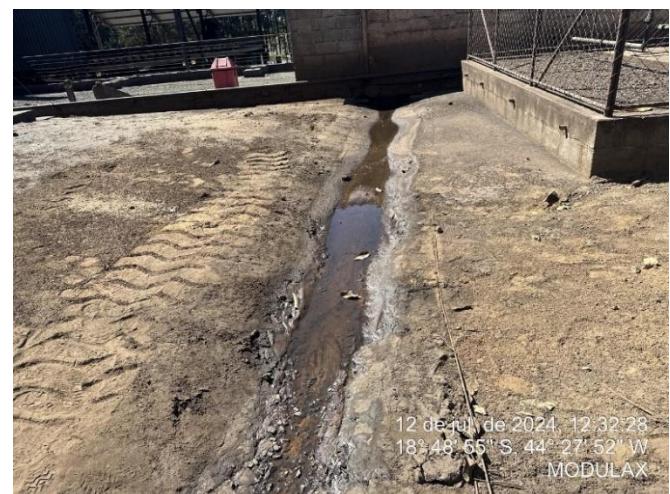
Foto 27: Canaleta com avaria próximo à termelétrica.

Foto 28: Canaleta com avaria próxima à termelétrica

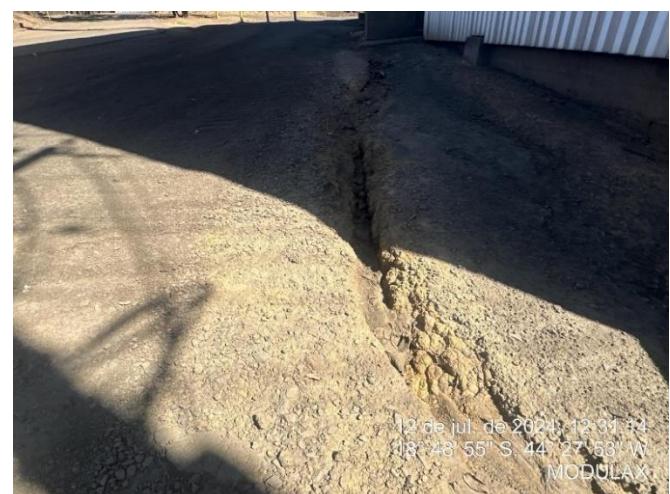
Foto 29: Início de erosão

Foto 30: Início de erosão.

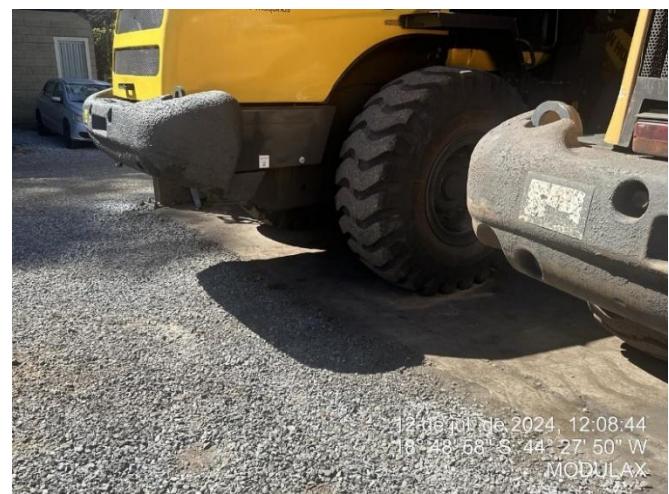
Foto 63: Oficina mecânica – piso não impermeabilizado e ausência de canaleta de drenagem.

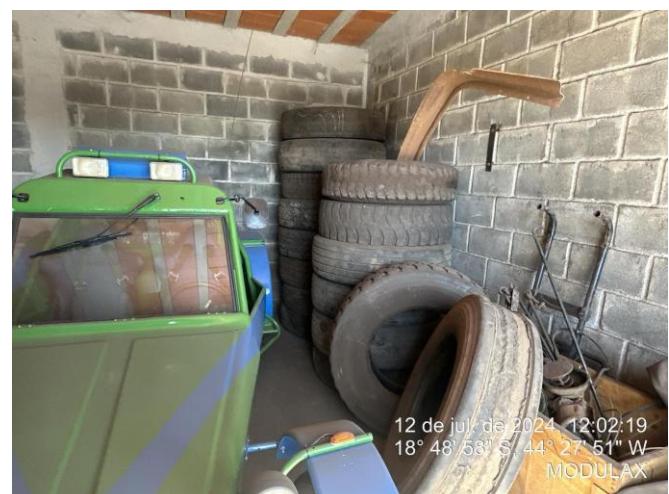
Foto 65: Local onde ocorre a manutenção dos veículos, sem canaleta e com manchas de óleo/graxa.

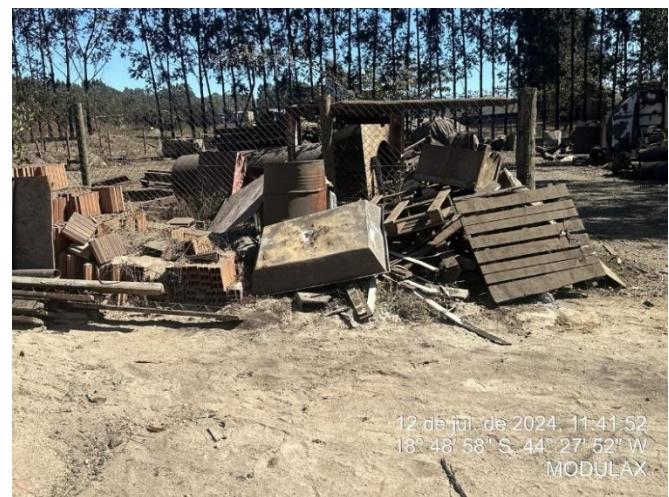
Foto 89: Pátio de sucatas, com resíduos na entrada.

Foto 90: Pátio de sucatas, com materiais não segregados - tijolos e paletes depositados junto às sucatas.

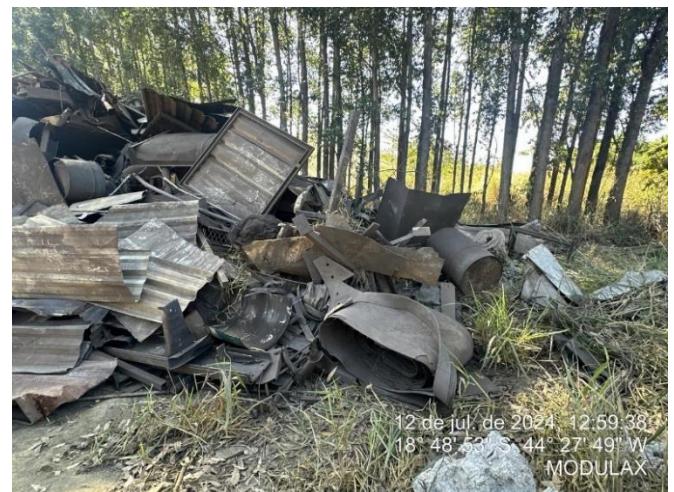
Foto 91: Pátio de sucatas com pilha de materiais dispostos sem segregação.

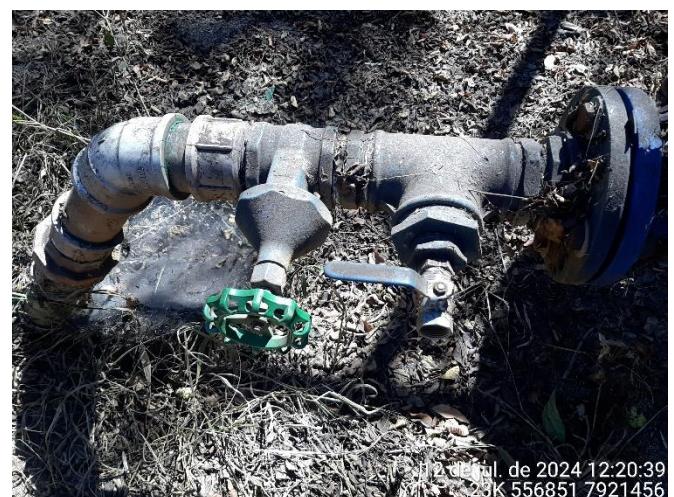
Foto 93: Poço artesiano 01 localizado no interior da reserva legal. Sedimento cobriu a placa de concreto construída ao redor do poço.

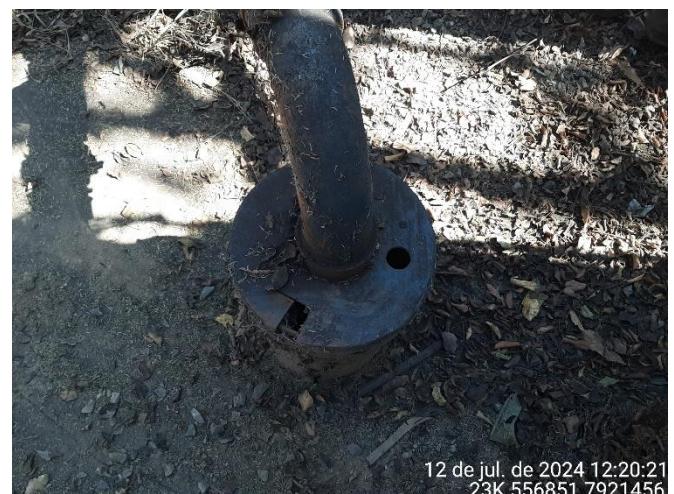
Foto 96: Tubo de monitoramento estático do poço 01. Durante a vistoria estava aberto.

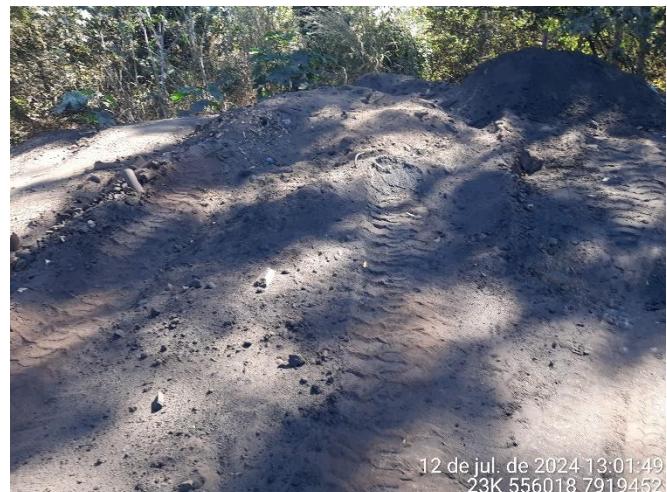
Foto 109: Poço artesiano próximo ao estacionamento de caminhões, com entrada da medição de nível sem tampa.

Foto 110: Material semelhante a finos de minério depositado em pilha de forma incorreta, localizada nas coordenadas UTM 23k 556191 / 7919684.

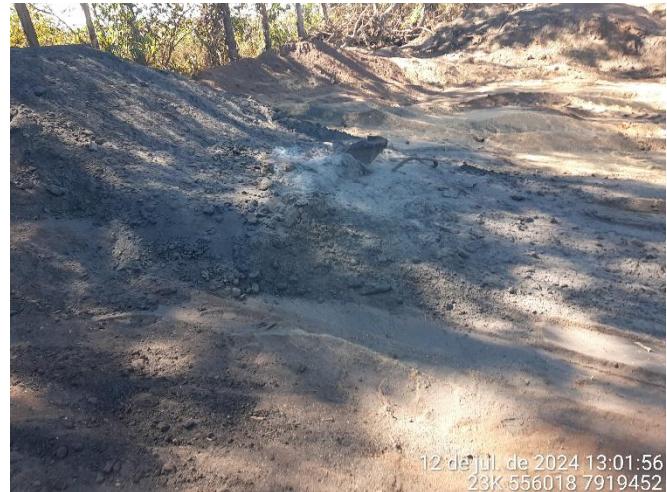
Foto 111: Material semelhante a resíduo de limpeza de pátio e restos de carvão depositados na pilha de resíduos.

Foto 112: Material incandescente depositado na pilha de resíduos.

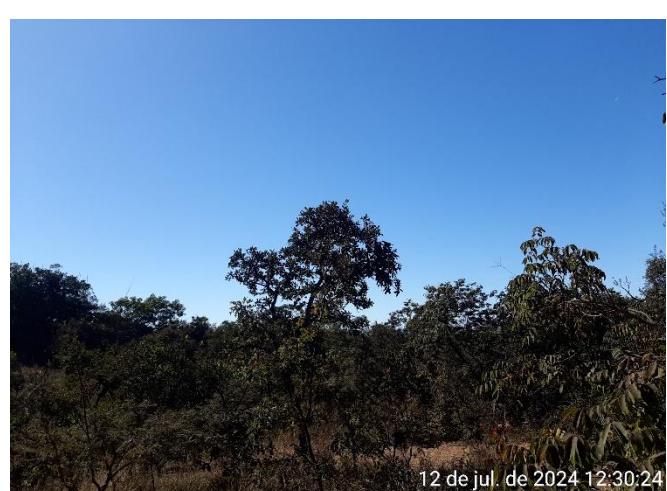
Foto 113: Resíduos depositados de forma incorreta com supressão de vegetação e aterramento parcial de algumas árvores.

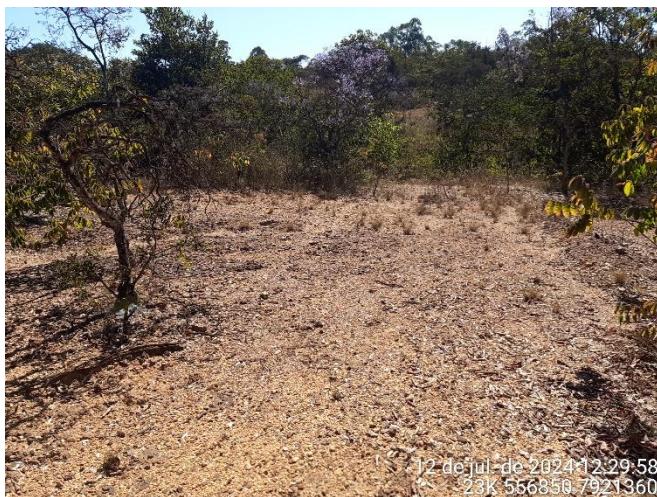
Foto 117: Porção de solo exposto com sinais de intemperismo devido à ausência de cobertura vegetal.
