À CÂMARA TÉCNICA ESPECIALIZADA DE ATIVIDADES MINERÁRIAS – CMI
CONSELHO DE POLÍTICA AMBIENTAL DE MINAS GERAIS – COPAM / MG

17ª Reunião Extraordinária da Câmara de Atividades Minerárias – CMI/Copam

PA COPAM nº 00340/1995/017/2017- Classe: 6

PARECER

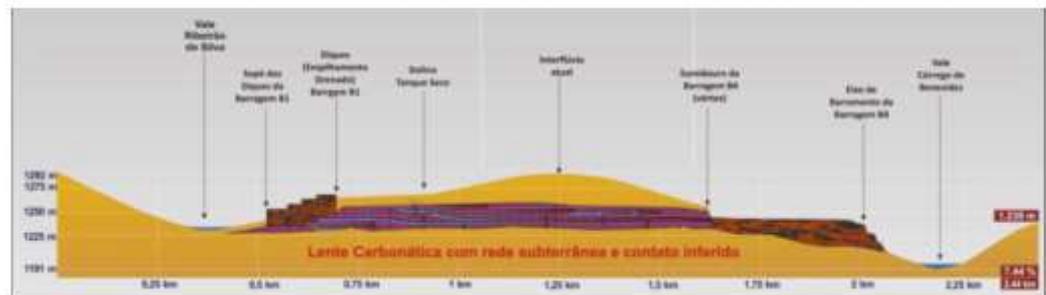
FIGURA 6.2.1-1 - Perfil esquemático da fundação da barragem B1 indicando a existência de canais subterrâneos

O estabelecimento de seções tipo da área estudada é tarefa complexa perante a desconexão dos afloramentos e a cobertura por barragens e pilhas. Este trabalho vai requerer um aprofundamento, literal, da sondagem geológica além do aumento da área do mapeamento nas adjacências. Nas imagens da (Figura 3.3.2-22) abaixo foram concebidas duas seções em pontos chave, passando pelo reservatório da barragem B1 e próximo ao vórtex da barragem B4.

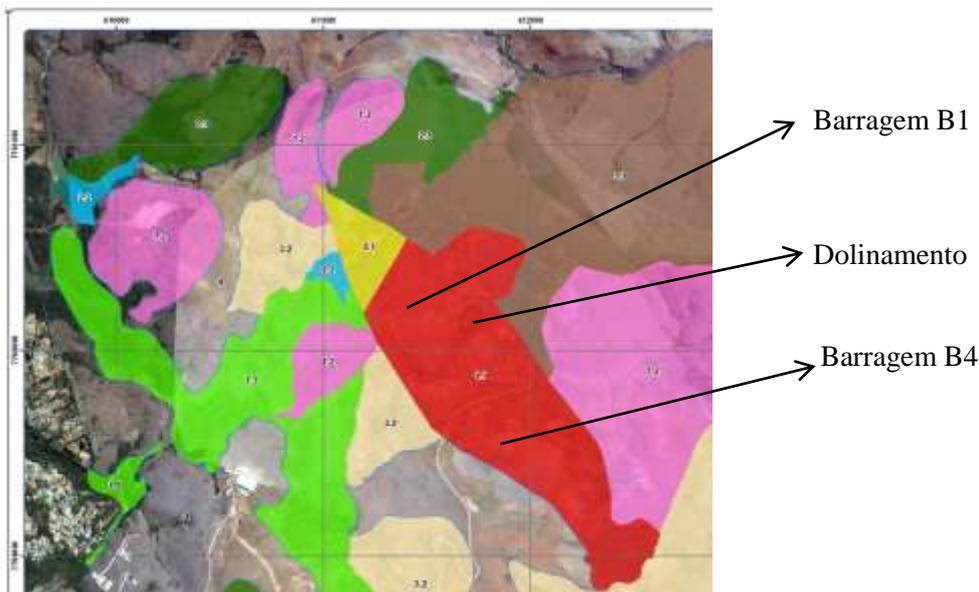
Conforme consulta ao Plano Diretor, no “Mapa de Riscos Geoambientais Associados à Dinâmica da Paisagem – Estudo Geoambiental”, elaborado em 26/03/2015 (Anexo 4 do Plano Diretor), o empreendimento da Herculano Mineração Ltda. se encontra na área 1.1, assinalada como “Muito Alto” no que se refere a riscos associados, que são “áreas com evidências superficiais de formas cársticas associadas em grande parte a lente de mármore (dolinamentos, abatimentos, sink hole).

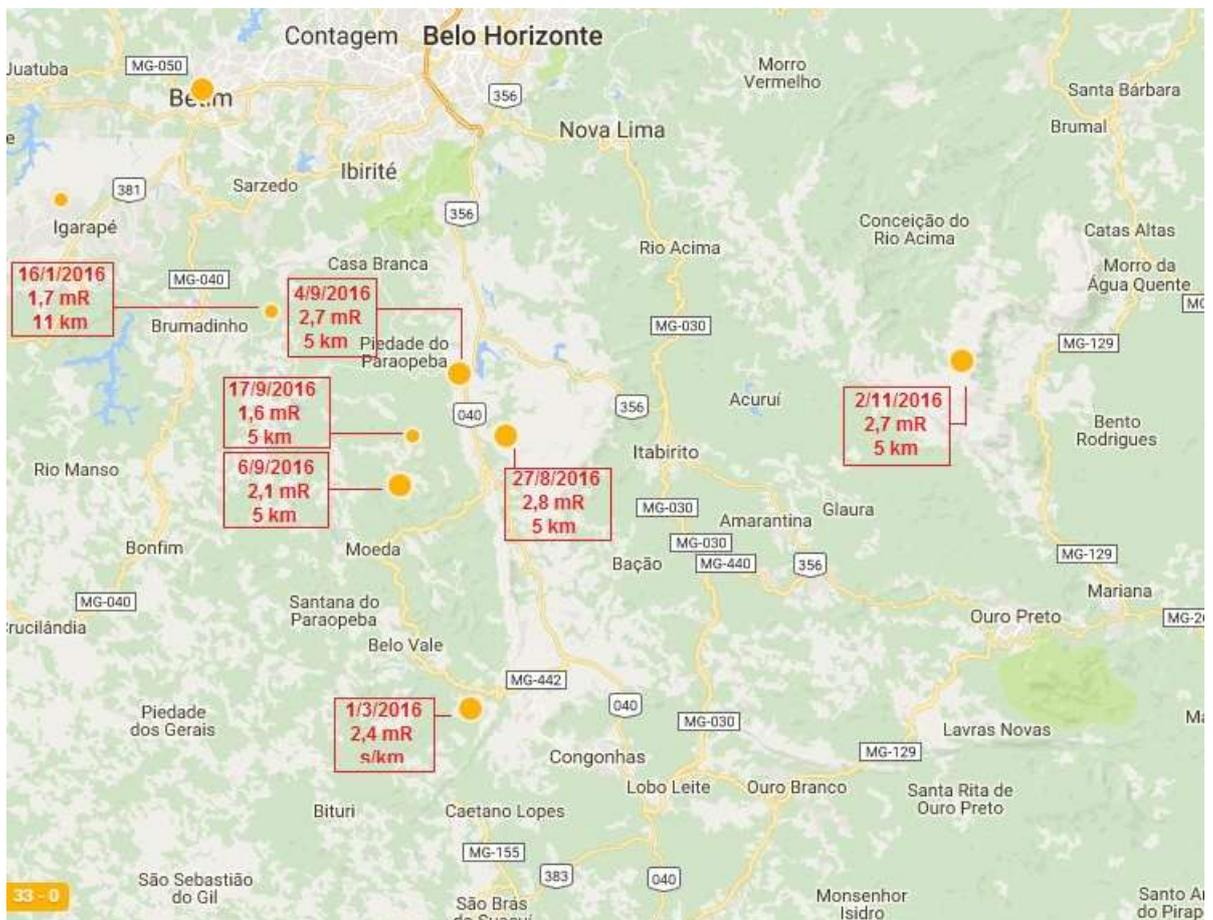
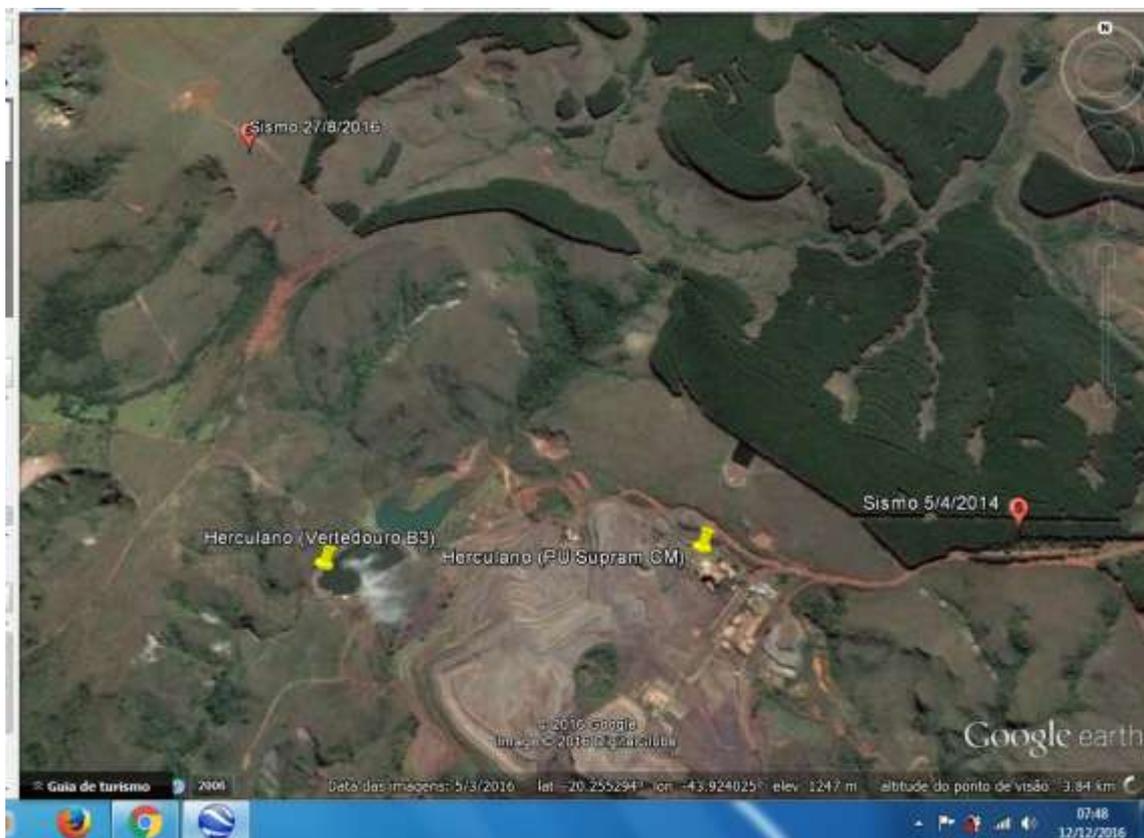
Considerando que o sismo registrado em abril provavelmente foi a causa do abatimento do solo e surgimento do vórtex a montante da barragem B4, entendemos que essa questão deve ser devidamente tratada, ainda mais que, conforme pesquisa realizada, este ano vários sismos já ocorreram na região do Sinclinal Moeda, um deles no entorno da Herculano Mineração Ltda. em 27/08/2016:

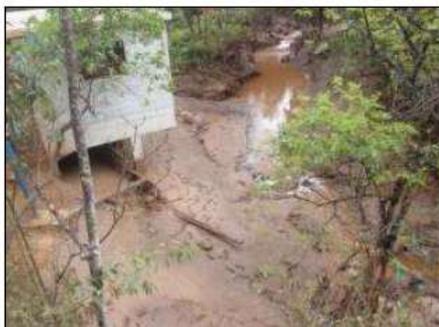
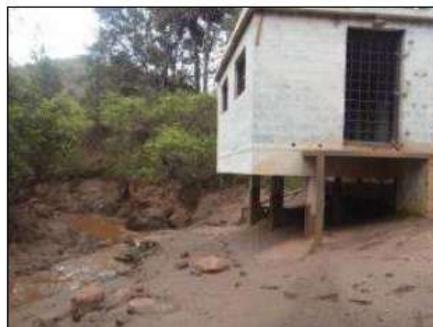
As fotos a seguir, que se encontram à página 96 do referido documento, mostram que “lama” atingiu esse ponto, que é a captação de água do Condomínio Villa Bella, que foi impactada pelo rompimento da barragem B1, a ponto da Herculano Mineração ter custeado sua recuperação e também ter mantido a distribuição de água a esse condomínio, durante mais de 4 meses, através de caminhão pipa.

Fotos 3.7.1-8 e 3.7.1-9 - data do registro 17/09/2014. Vista da área onde o Condomínio Villa Bella faz captação de água. Nota-se que o mesmo fenômeno de decapagem ou lavagem também ocorreu neste trecho do Ribeirão do Silva.

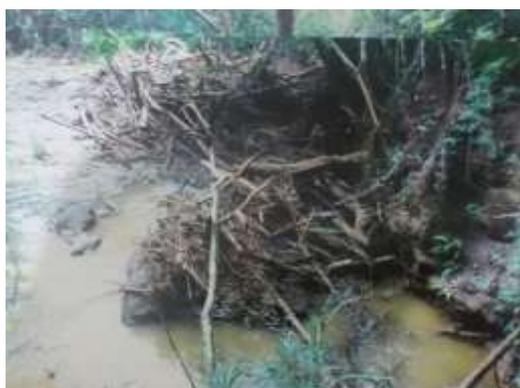
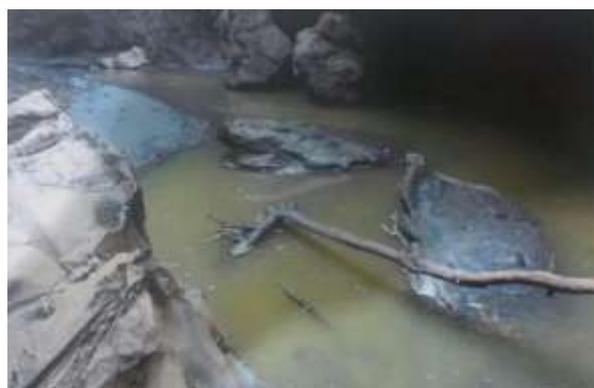
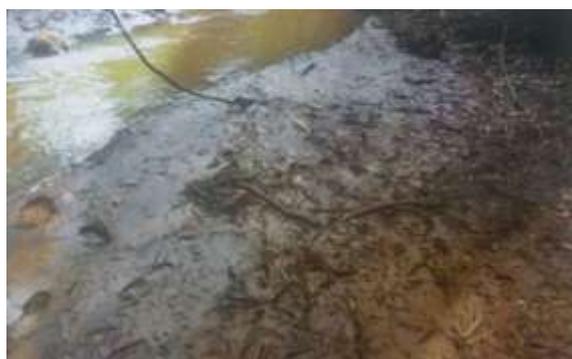
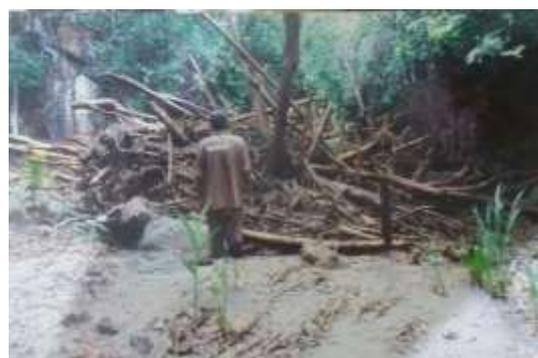
Fotos: Responsável técnico da captação de água do Condomínio Villa Bella na ocasião

As fotos abaixo, tiradas no trecho acima da captação do Condomínio Villa Bella, cerca de uma semana depois do rompimento da barragem B1, mostram que houve depósito anormal de material sólido nas margens:

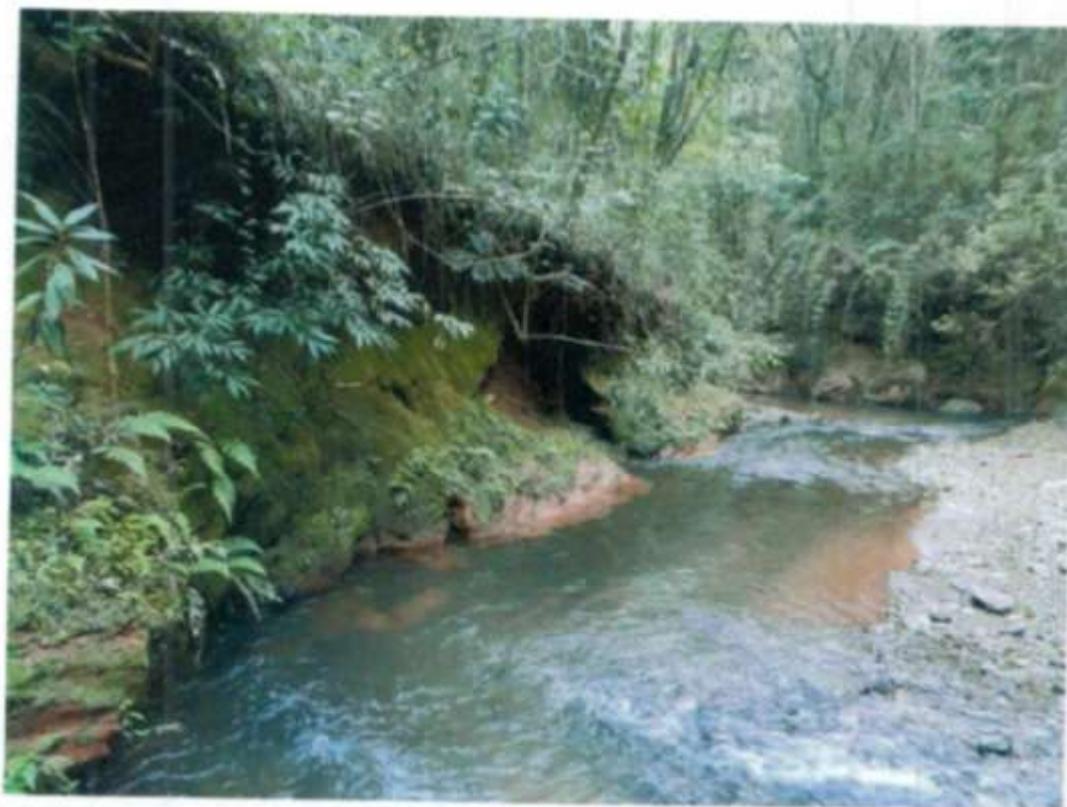
É de salientar que o referido documento acaba trazendo também informações sobre a situação do próprio Ribeirão do Silva em maio deste ano, que indica a presença de lama em diversos pontos mesmo após 3 (três) anos do rompimento.

Figura 06: Depósito de lama em uma das margens do Ribeirão Silva.

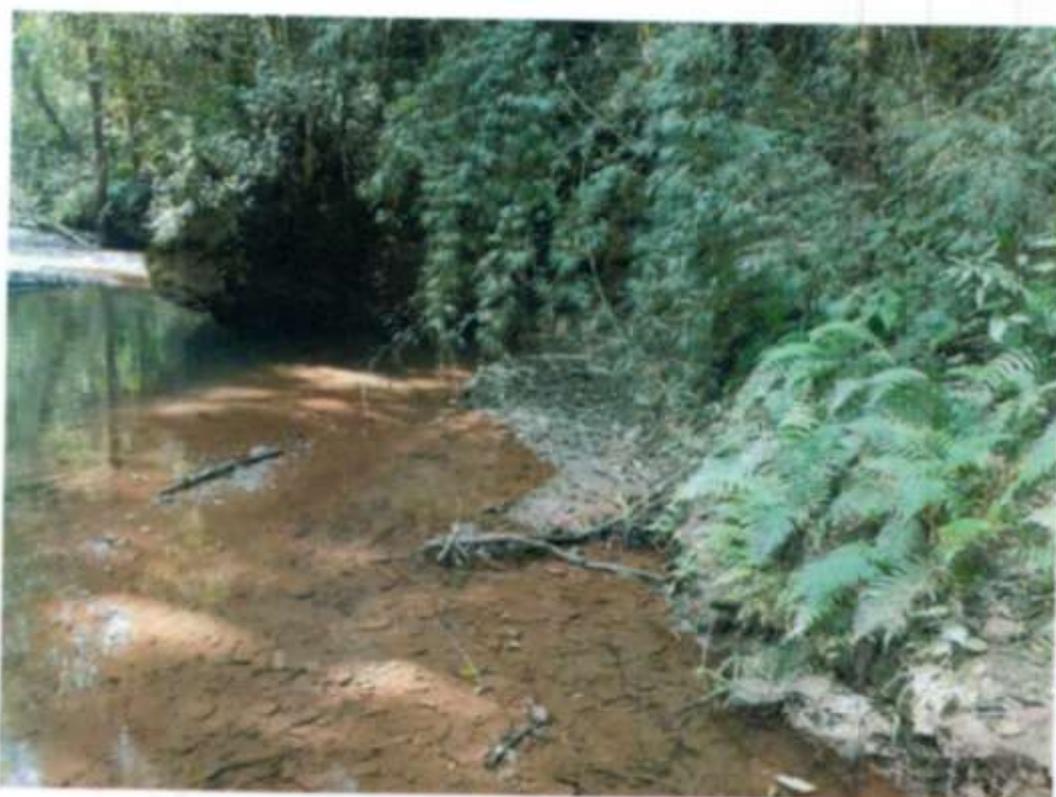
Figura 07: Deposição de lama no Ribeirão Silva na margem onde está localizado o abrigo.
