Parecer de vistas

Processo PA N° 14030000279-20

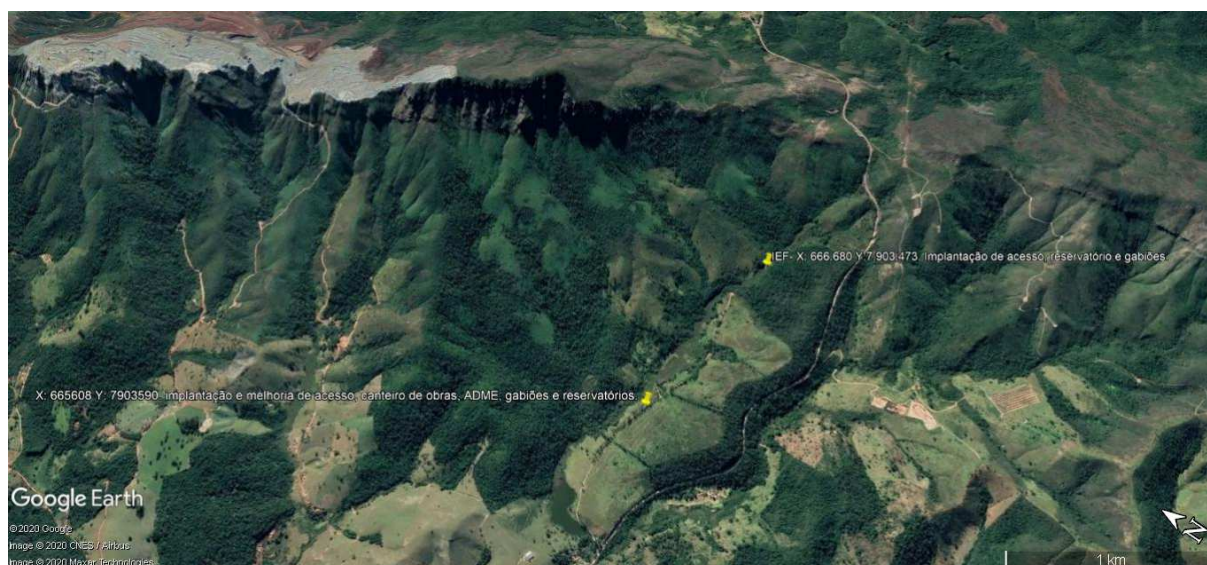
5- Conforme o Parecer técnico do IEF, próximo às coordenadas X: 666.680 / Y:7.903.473 é solicitada autorização para implantação de acesso, reservatório e gabiões. E nas imediações do ponto de coordenadas X: 665608 / Y: 7903590 é solicitado autorização para implantação e melhoria de acesso, canteiro de obras, área de disposição de materiais excedentes – ADME, gabiões e reservatórios. Não foi descrita nem foi possível observar processo erosivo ou situação de risco iminente a justificar a intervenção nesses pontos.

Figura 1: Pontos indicados no parecer técnico do Núcleo de Regularização e Controle Ambiental URFBio na porção sul da face oeste, dissociados de situações emergenciais ou de risco iminente.

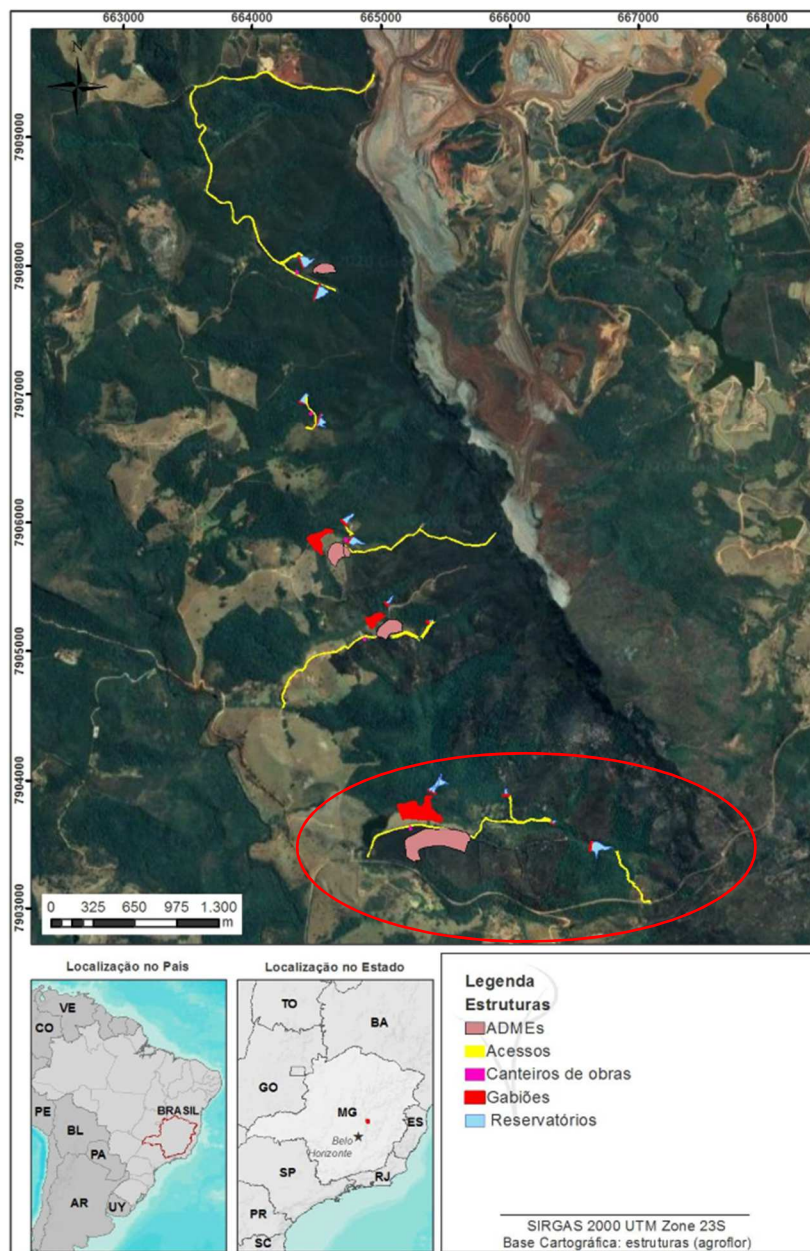
Figura 2: PUP - Intervenções emergenciais na porção norte e, no destaque, intervenções não emergenciais na porção sul, relacionadas ao desenvolvimento da Cava.

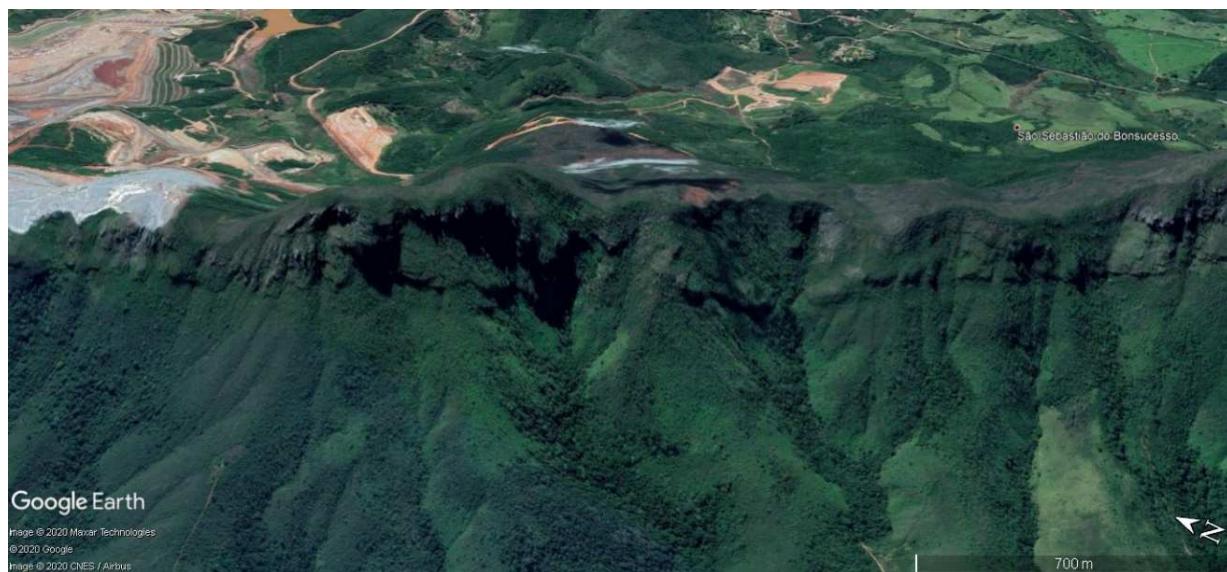
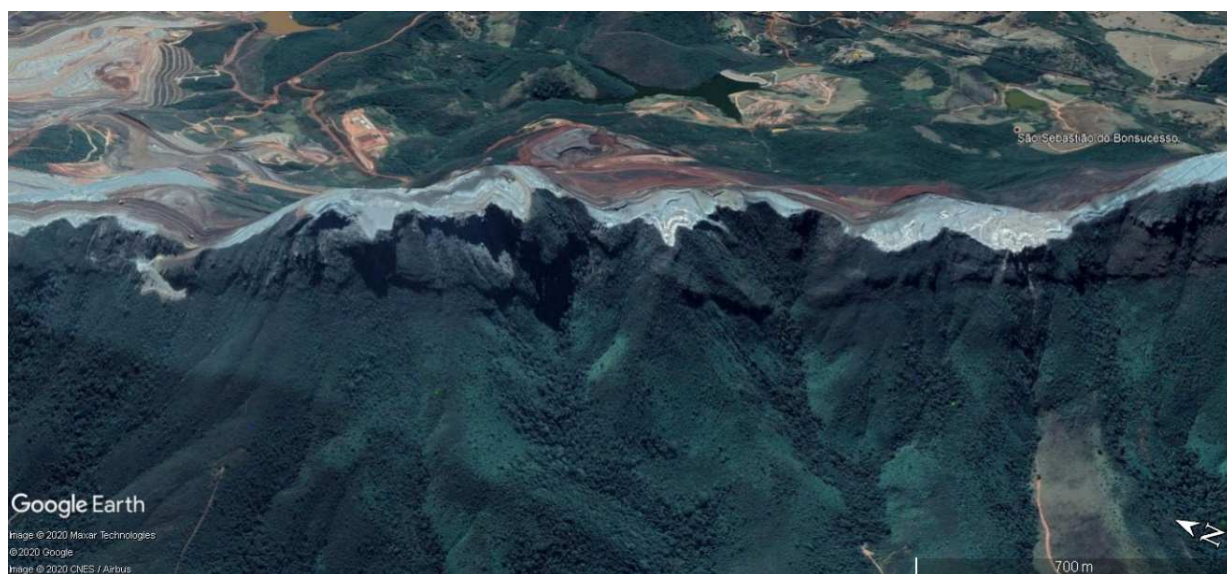
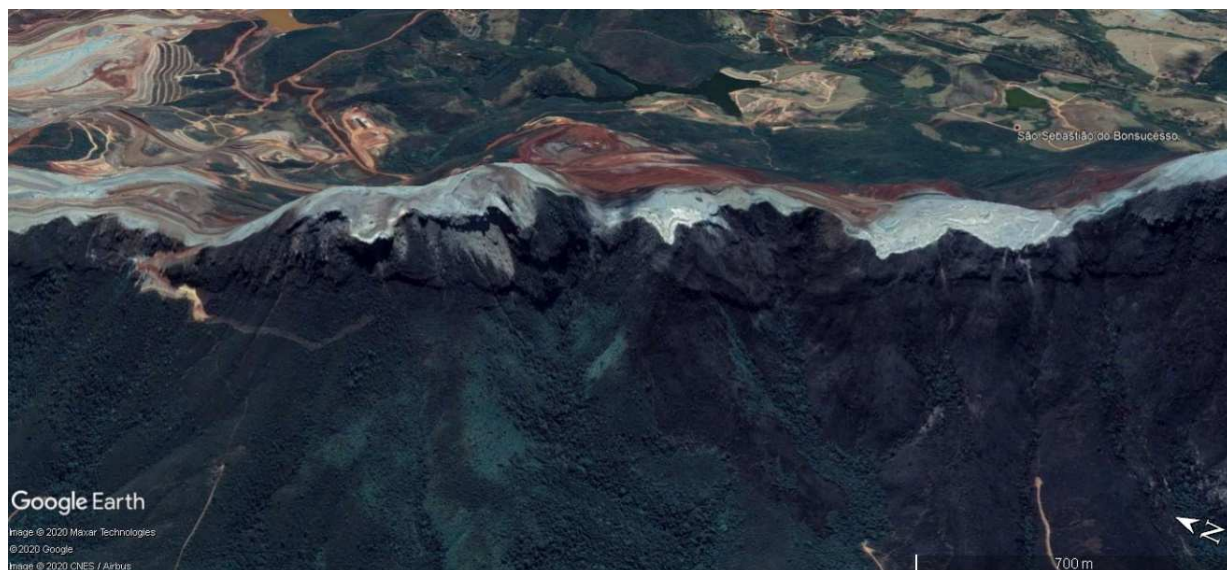
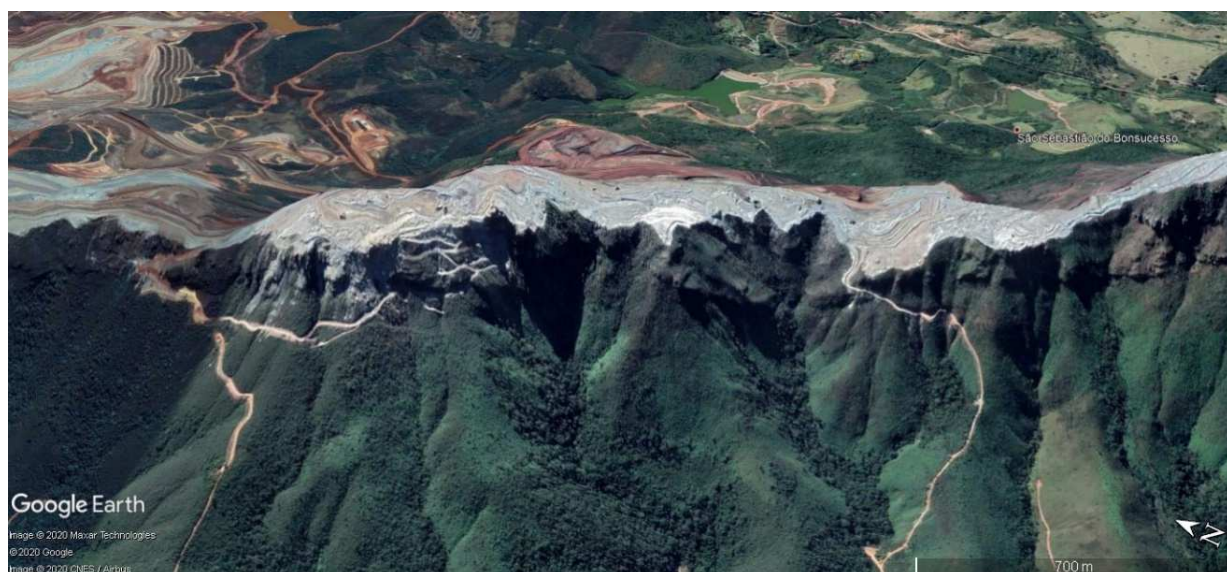
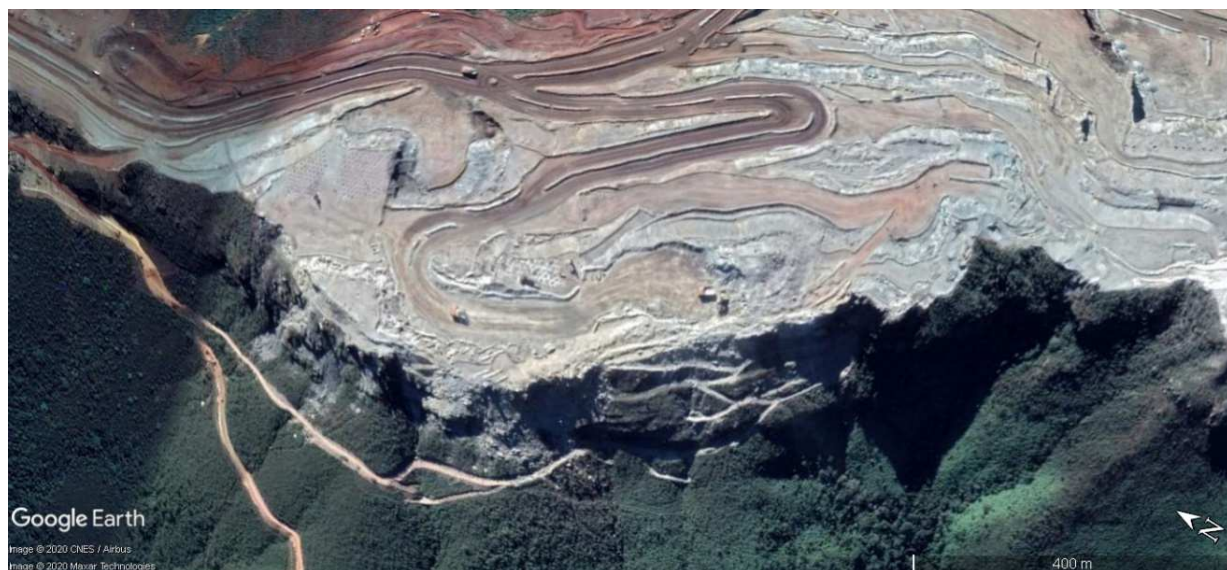
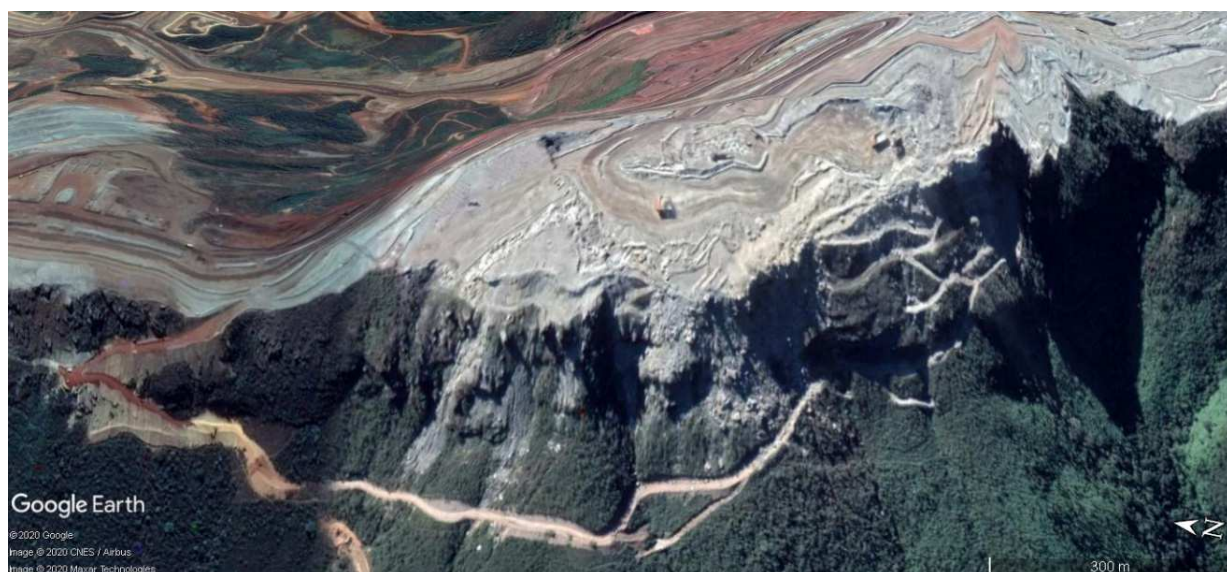
6.1 - Deve-se ainda compreender que os impactos que se pretende tratar como “obras emergenciais” e regularizados com mera autorização para supressão de vegetação, nada mais são que consequência direta da forma como vem sendo operado o empreendimento e a realizada a abertura da cava. As imagens abaixo, feitas a partir da face oeste, demonstram que não se trata de eventos pontuais (desprendimento eventual de rochas, chuvas, etc) e sim de ocorrência sistêmica e continuada, decorrente da opção de desenvolvimento da cava praticada pela Anglo, que avança ao máximo para a face oeste.

6.2. As imagens demonstram de for inequívoca que a gênese do problema não está em processos erosivos relacionados com chuvas ou desprendimento de rochas, e sim no desmonte das bancadas e na forma de abertura e avanço da cava. Registre-se ainda que outra alternativa operacional poderia ser adotada, como por exemplo o recuo da cava de modo se manter intacta a linha de cumeeada da serra e o meio ambiente da face oeste. Ocorre que, ao invés dessa alternativa mais alinhada com as boas práticas ambientais, optou à empresa por agir como se nada estivesse acontecendo, maximizado os impactos e riscos ambientais em direção à face oeste e à bacia do Rio Santo Antônio, para depois regularizar como “obra emergencial” uma situação de degradação ambiental que ela mesmo provocou, demonstrando pretender transformar os impactos negativos não tratados nem controlados em fato consumado.

Série histórica de Imagens satelitais de Fevereiro de 2019, junho de 2019, agosto de 2019, setembro de 2019 e agosto de 2020, respectivamente.

Figura 3: Avanço da cava em direção à face oeste.

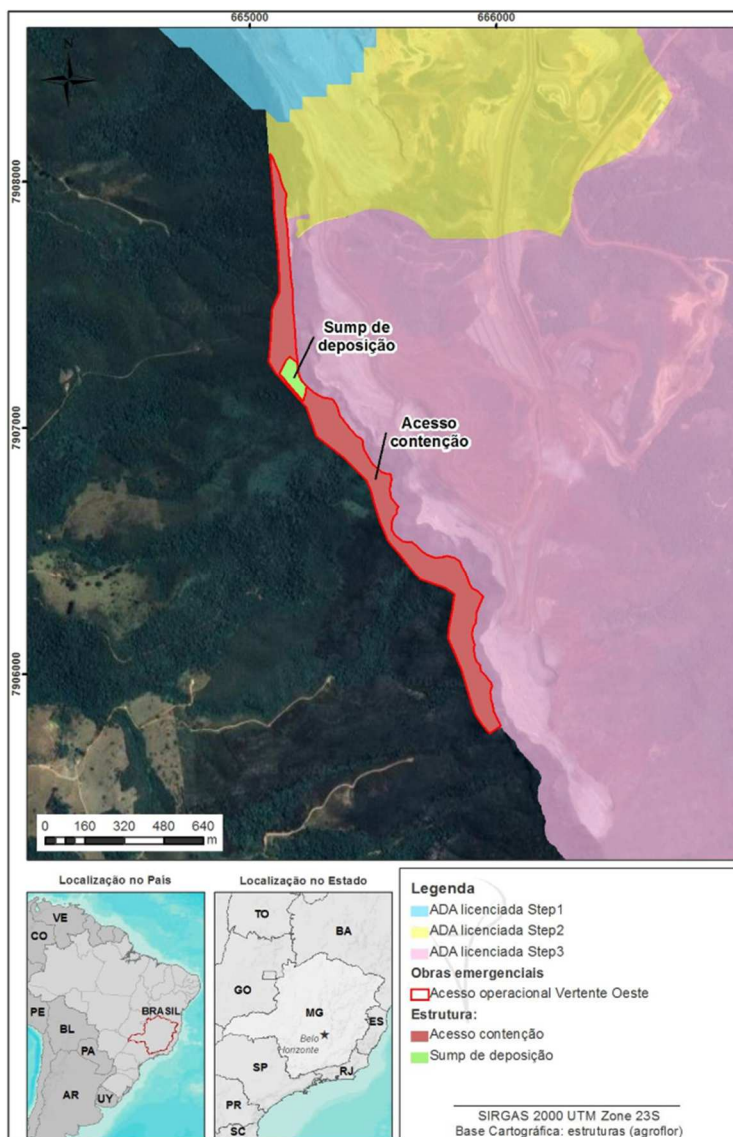
Figura 4 – PUP – Demonstrativo de supressão de vegetação para instalação de acesso em área contígua à ADA, configurando ampliação da mesma em direção à face oeste.

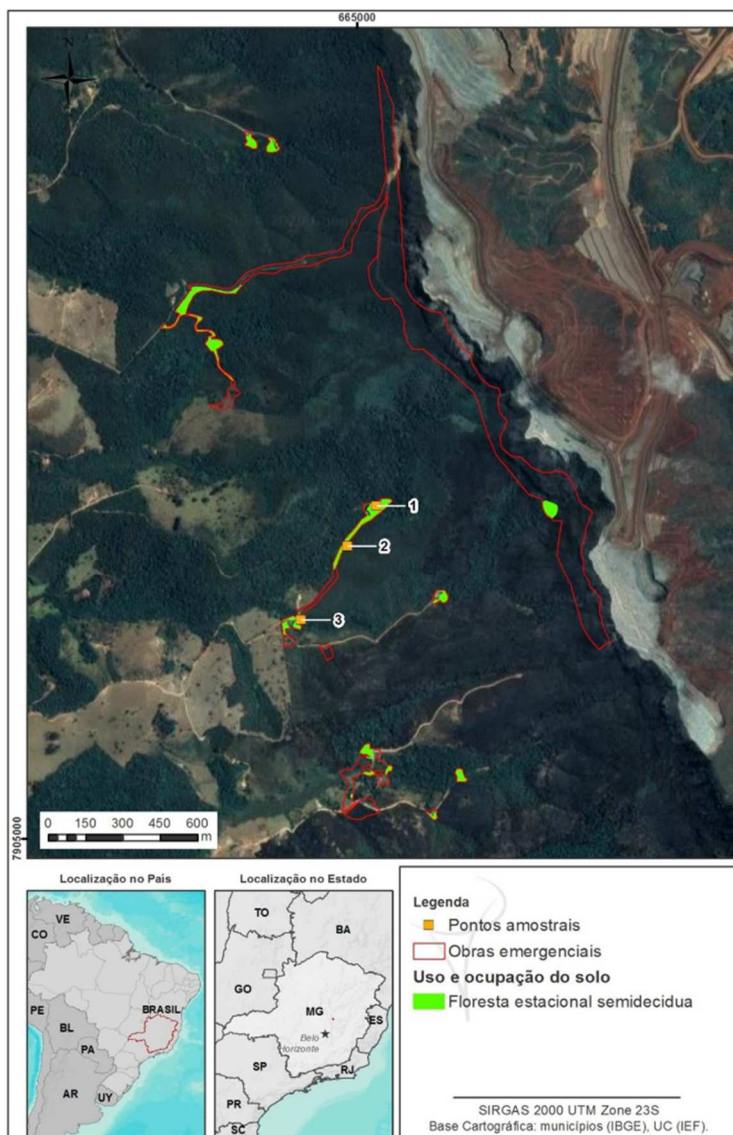
Figura 5 – PUP – Demonstrativo de supressão de vegetação para instalação de acesso em área contígua à ADA, configurando ampliação da mesma em direção à face oeste.

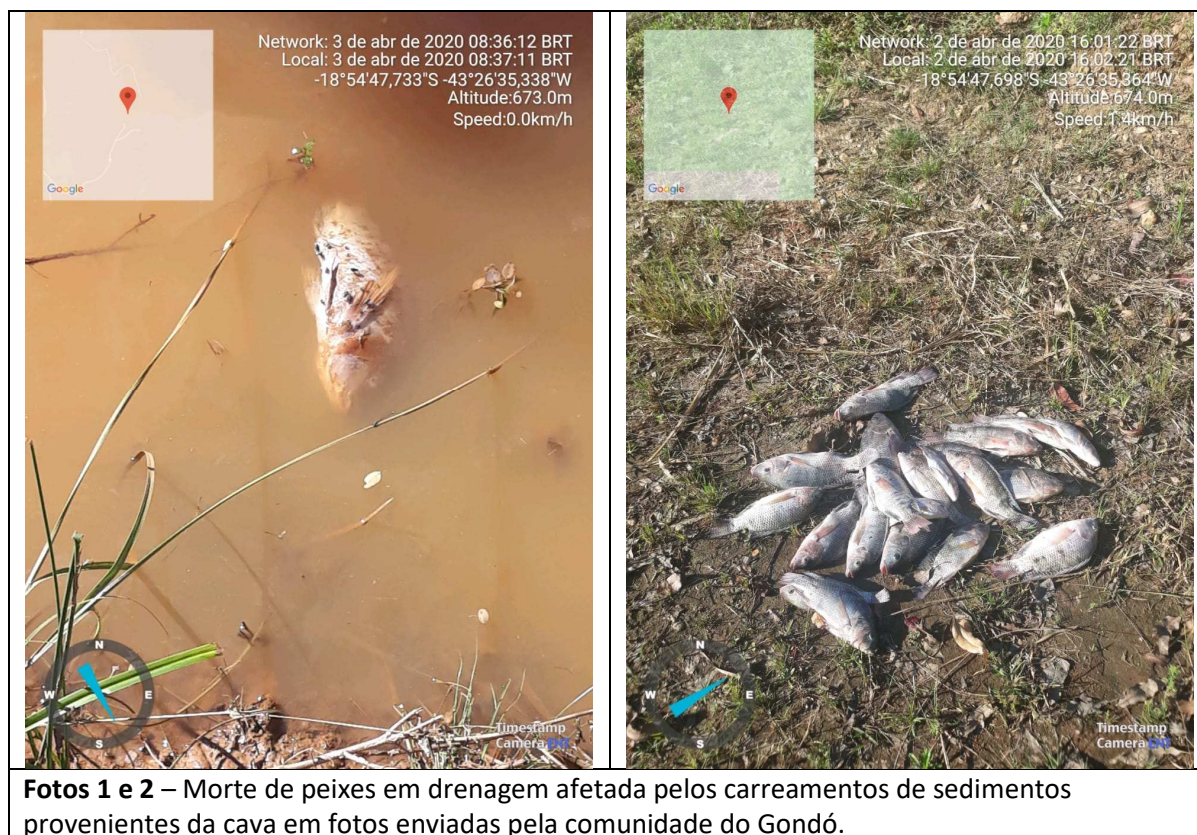
9 - A situação de risco aos mananciais de abastecimento público não é apenas hipotética, uma vez que o citado parecer da Prefeitura é corroborado por diversas situações fáticas narradas por integrantes da comunidade do Gondó. Merece destaque evento de mortalidade de peixes registrado por moradores nas datas de 02 e 03 de abril de 2020, ocorrido em corpo hídrico da face oeste atingido pelo carreamento de material proveniente da cava, conforme as fotos abaixo:

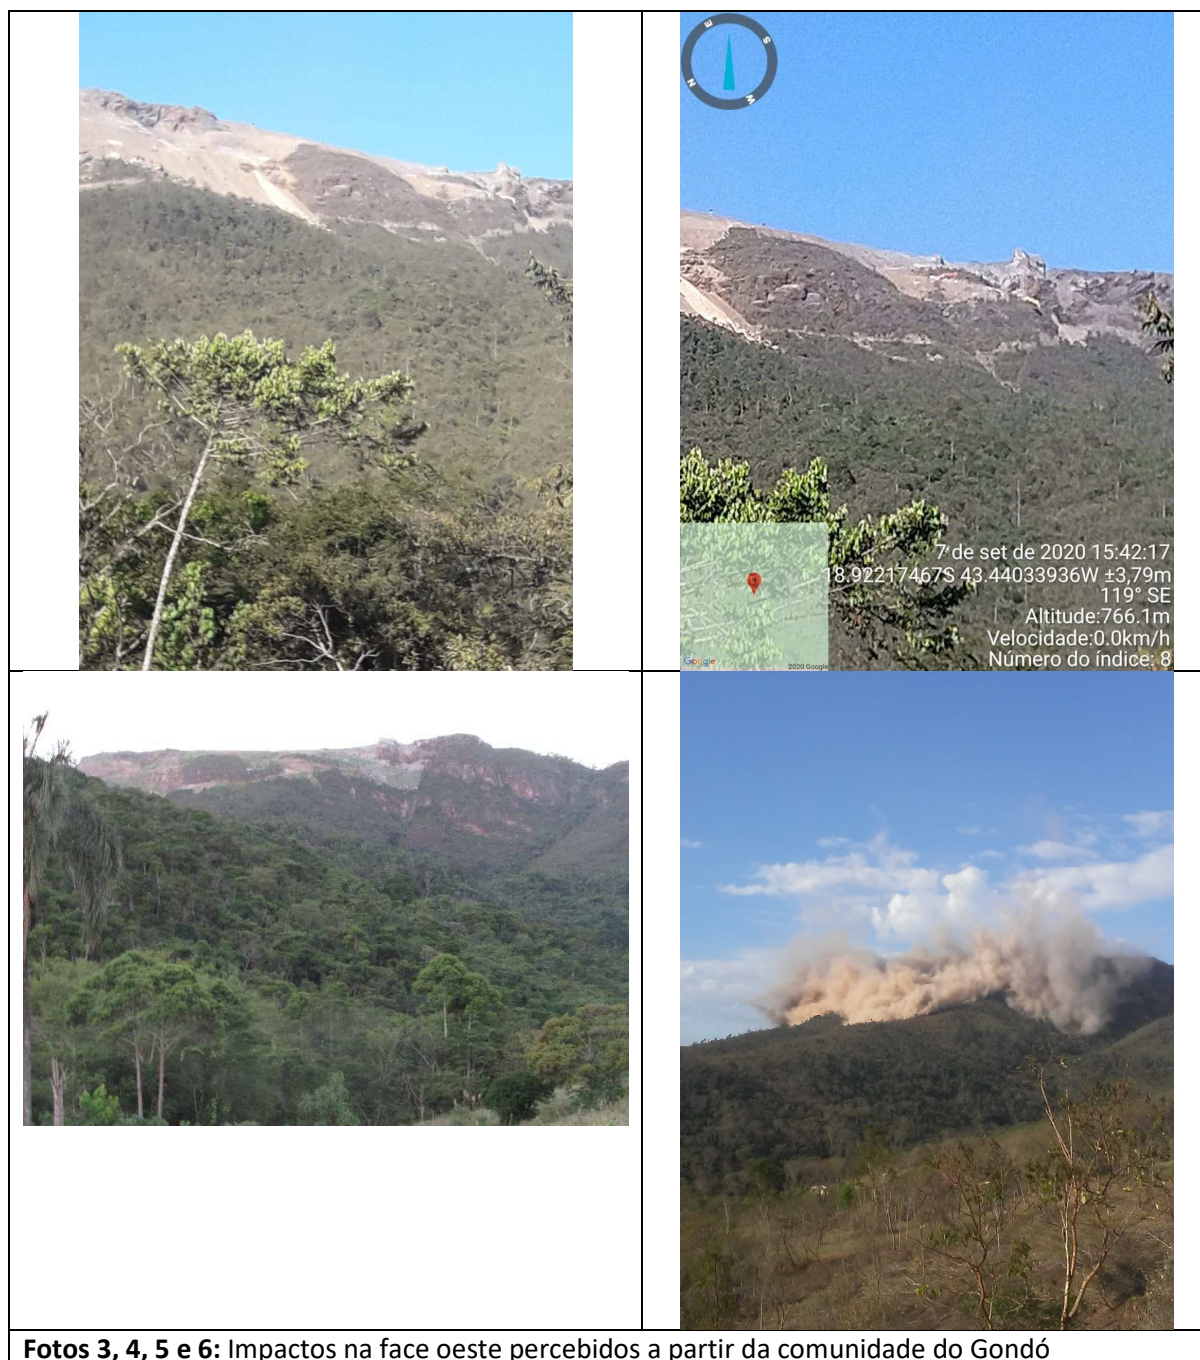
12 - Registre-se ainda que a intervenção no topo da serra vem provocando ainda danos à paisagem, cabendo-se destacar que parte da face oeste da serra do sapo, degradada pela forma de operar a cava do empreendimento, faz parte da Zona de Amortecimento de Unidade de Conservação Municipal Monumento Natural da Serra da Ferrugem. Impacta negativamente a paisagem de trechos do traçado da Estrada Real que cortam a região, inclusive na própria Comunidade do Gondó. Tais impactos ficam subsumidos quando tratada a questão no âmbito de uma DAIA.

13 - As imagens a seguir, obtidas a partir da face oeste por integrantes da comunidade do Gondó demonstram da maneira inequívoca as situações narradas neste parecer.
