URFBio Triângulo - Parque Estadual do Pau Furado

Parecer Técnico IEF/PE PAU FURADO nº. 12/2021

Belo Horizonte, 30 de novembro de 2021.

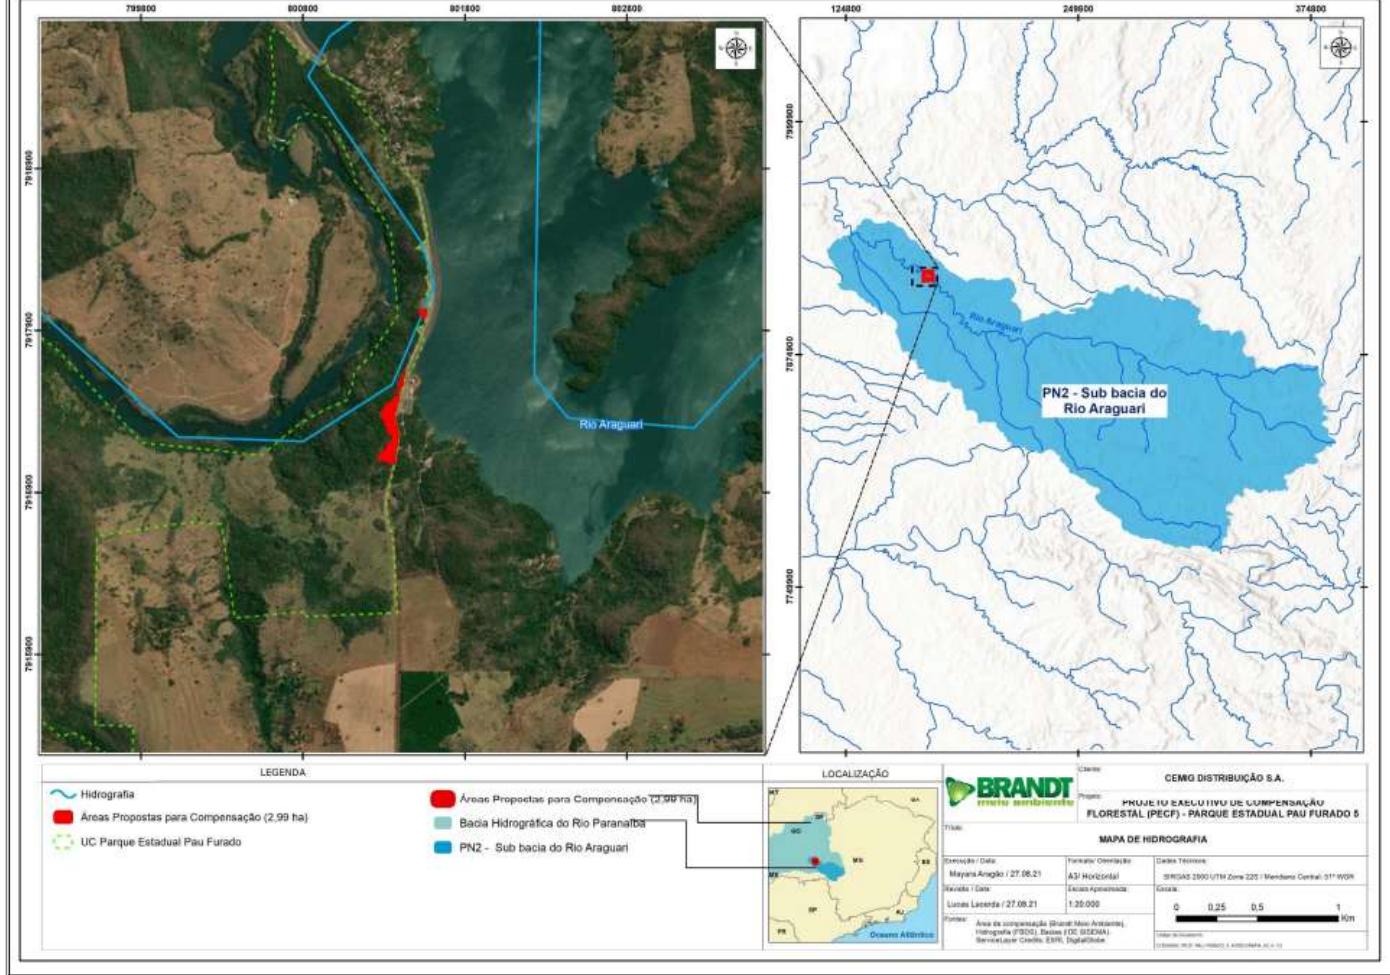
Figura 1: Área de compensação ambiental

A área proposta para receber a compensação por meio do plantio de mudas de espécies nativas está inserida no Parque Estadual do Pau Furado, Unidade de Conservação de Proteção Integral, localizado no município de Uberlândia, Minas Gerais. A vegetação predominante da área consiste em floresta estacional decidual, com presença de matas ciliares e de galeria; ainda, estão presentes áreas de cerradão, e áreas de floresta estacional decidual e semidecidual de caráter secundário, em diferentes estágios de regeneração (IEF, 2011). Essas fitofisionomias são condizentes com a localização do parque, em uma zona de transição entre a Mata Atlântica e o Cerrado.

Nas áreas destinadas ao plantio, há presença de estrato herbáceo composto por gramíneas, em sua maior parte, capins exóticos (*Brachiaria* sp. dominante). Outros capins que existem nas áreas desprovidas de vegetação nativa no PEPF incluem o capim jaragua (*Hyparrhenia rufa*) e capim gordura (*Melinis minutiflora*) em menor

frequência. A presença desses capins bem como de alguns indivíduos nativos caracteriza um estágio de regeneração natural incipiente, que se desenvolveu após ocorrência de algum distúrbio antrópico que levou a remoção da cobertura vegetal nativa.

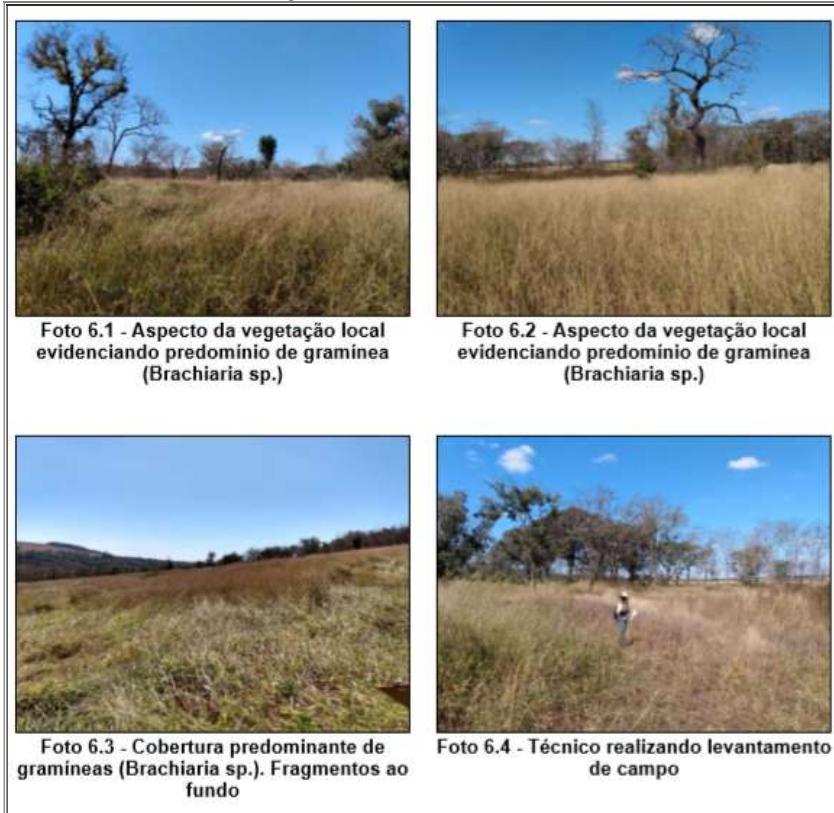
Figura 2 : Caracterização da Área

Gleba 1 – LD Patrocínio 3 - Rio Paranaíba - Pode ser descrita como área de pastagem, com presença de algumas árvores isoladas e há dominância de espécies herbáceas como a *Brachiaria* sp. Nos fragmentos florestais que margeiam a área alvo, foi observada a presença de epífitas em alguns indivíduos arbóreos. Possui áreas não contíguas de 2,98 ha. Estão localizadas nos limites do PEPF, e possui fragmentos de Floresta Estacional pertencente ao parque.

Está previsto no projeto apresentado a utilização do modelo de plantio em quincônico. Cabe ressaltar que esse método deverá ser revisto, principalmente pela presença de indivíduos arbóreos nativos adultos e os fragmentos de vegetação nativa, que deverão ser mantidos nas áreas a serem recuperadas.

Gleba: É necessário que a estratégia a ser adotada para o plantio seja APENAS de espécies pioneiras utilizando o espaçamento 2 x 3 m, para que ocorra rápido fechamento do dossel. Recomenda-se utilização de técnicas de controle químico de gramíneas exóticas.
