**Figura 12. Novo Caminhamento realizado na ADA do empreendimento TJ Frigorífico Ltda nas datas de 13,14 e 30 de junho.**

*TJ Frigorífico Ltda. — Estudo de Prospecção Espeleológica — Bocaiúva/MG*

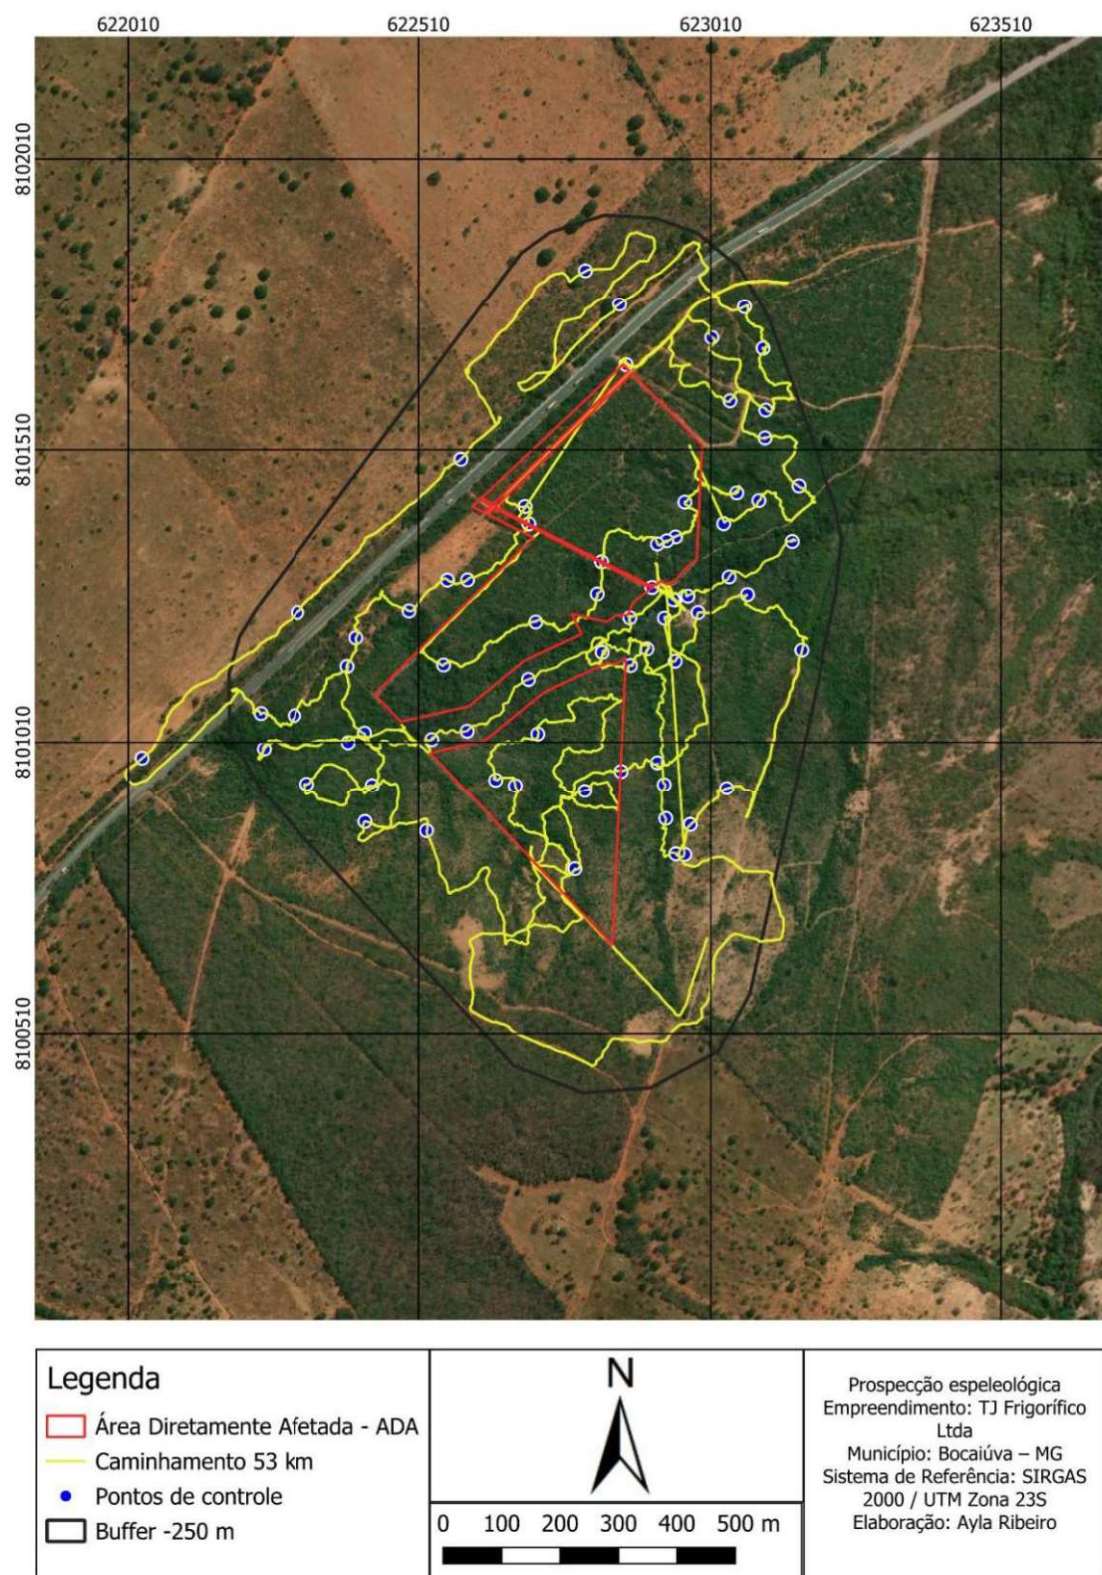
Nenhum dos 71 pontos de controle vistoriados apresentou estruturas cársticas compatíveis com o conceito de cavidade natural subterrânea estabelecido pela Resolução Conama nº 347/2004 e pela IS Sisema nº 08/2017. Não foram identificadas cavidades naturais subterrâneas, abrigos ou abismos na ADA ou em seu entorno de 250 metros.

**Figura 12-A. Mapa expondo o caminhamento com os pontos de controle registrados.**

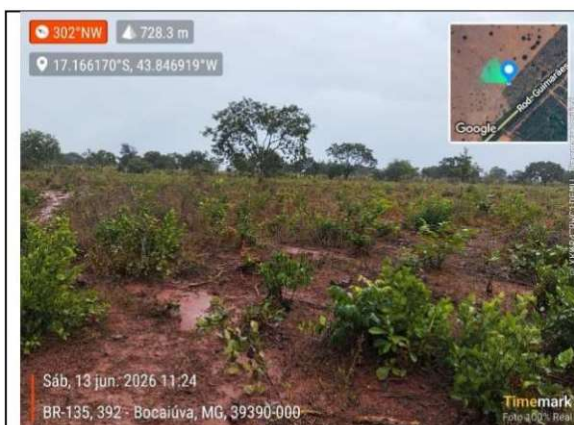
Figura 1. Área de vegetação rasa.

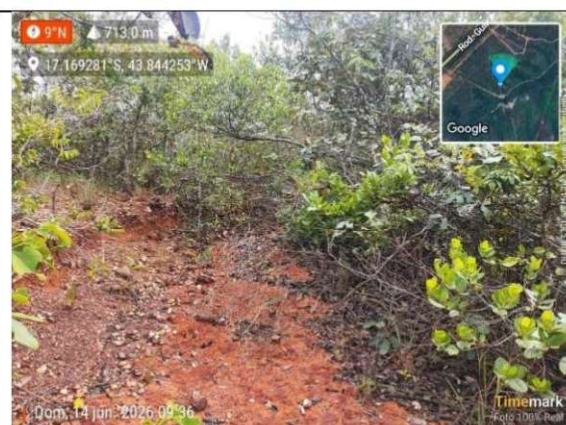
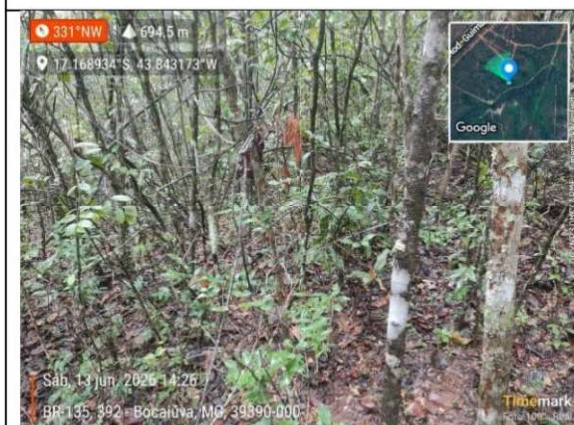
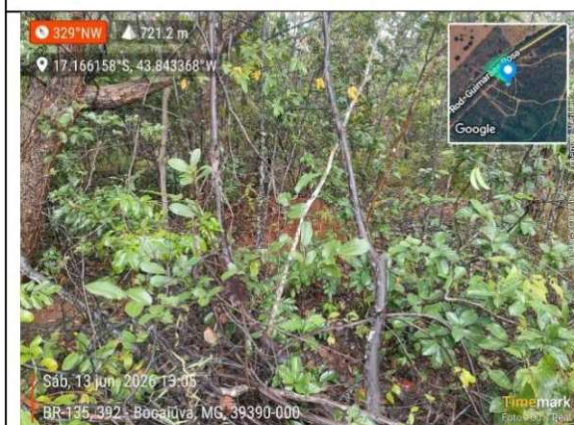
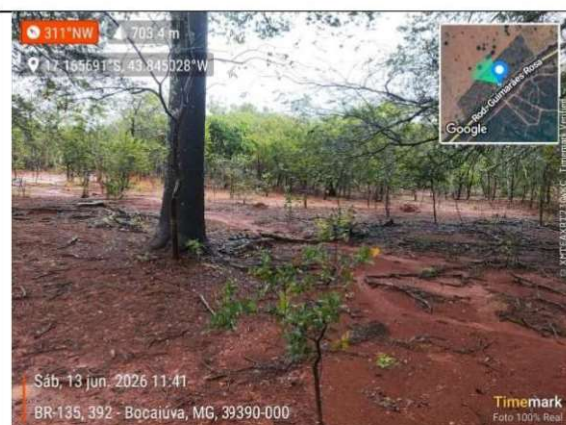
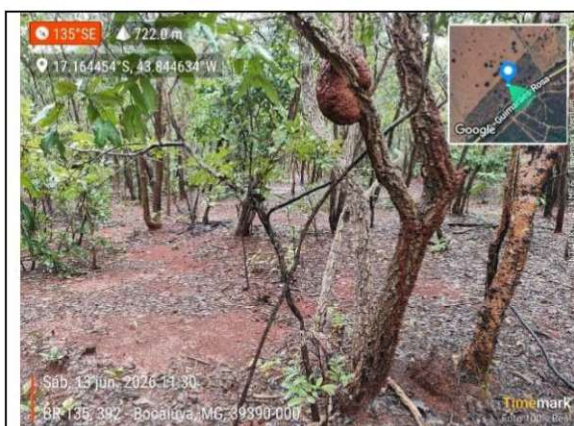
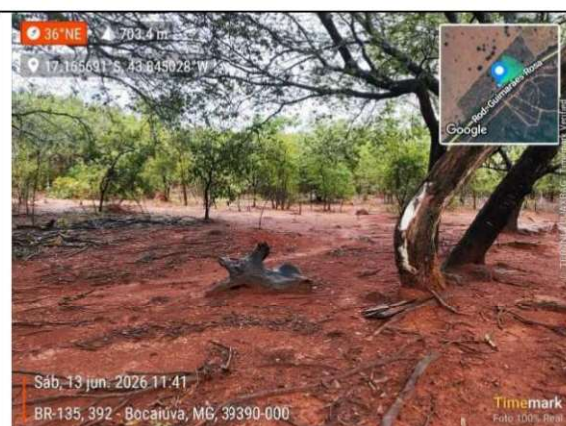
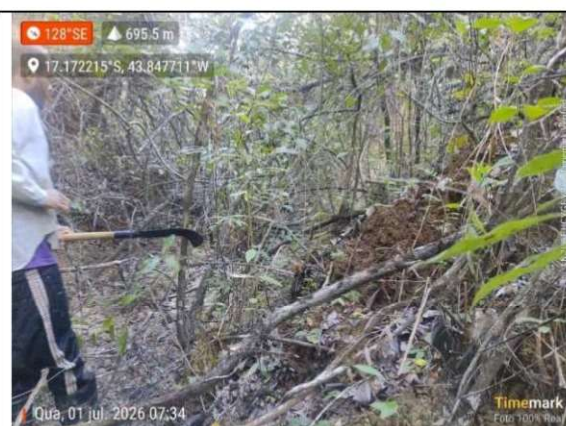
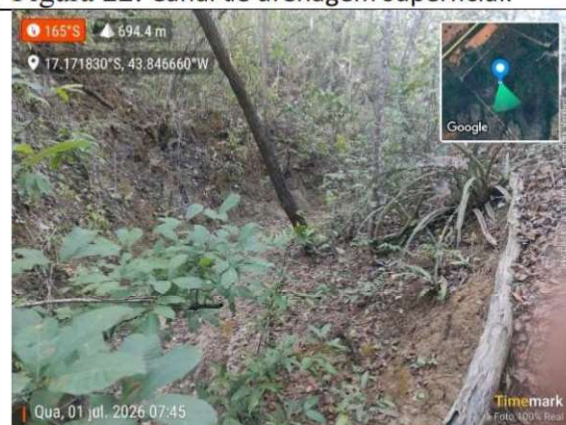
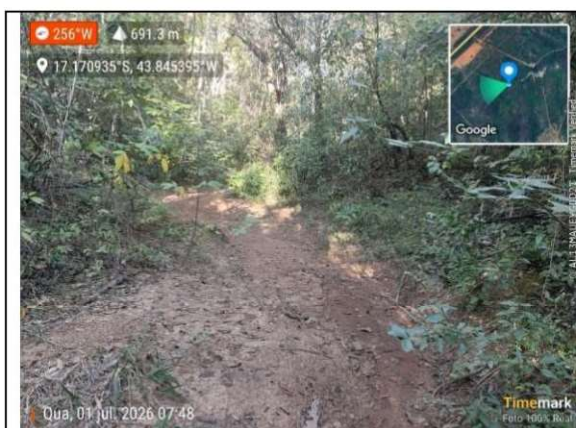
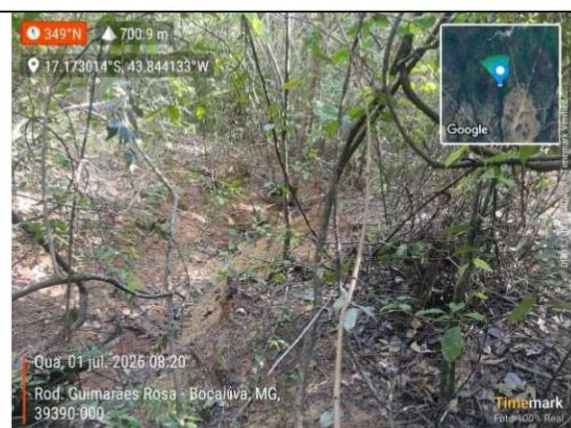
Figura 2. Vegetação arbórea densa.

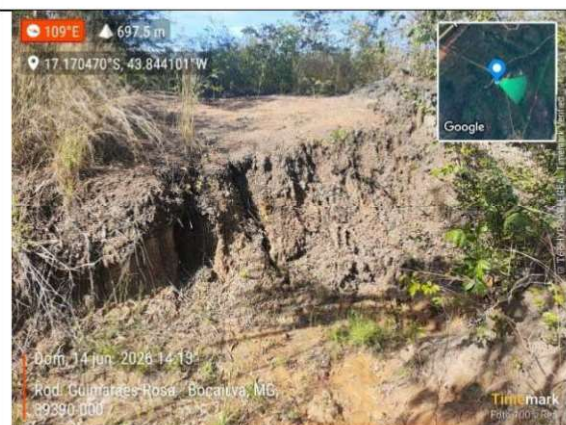
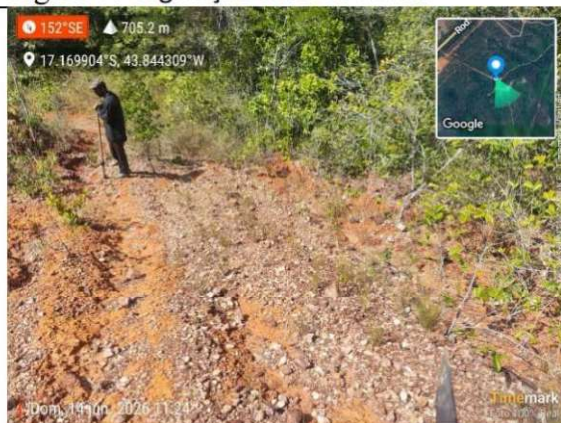
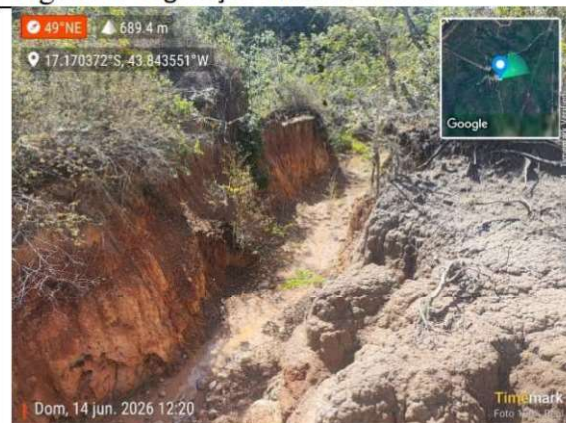
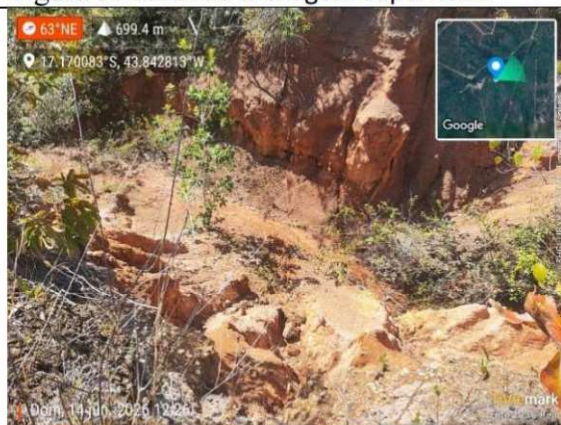
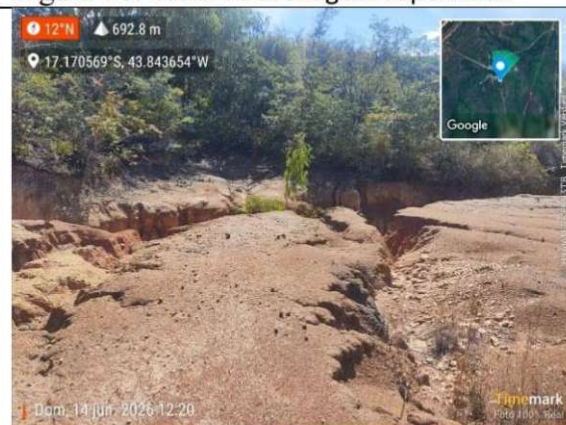
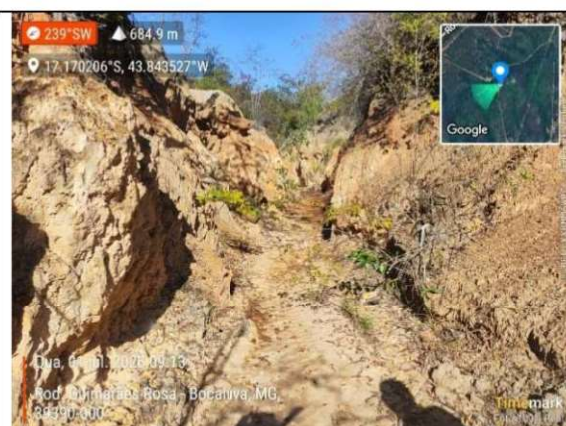
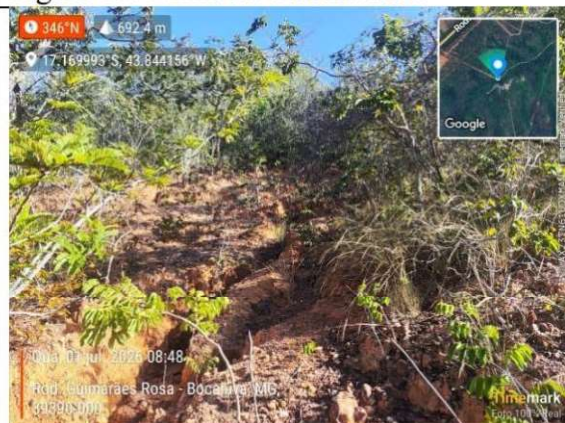
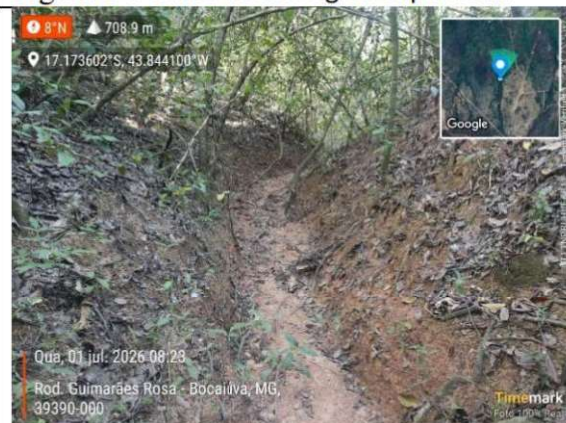
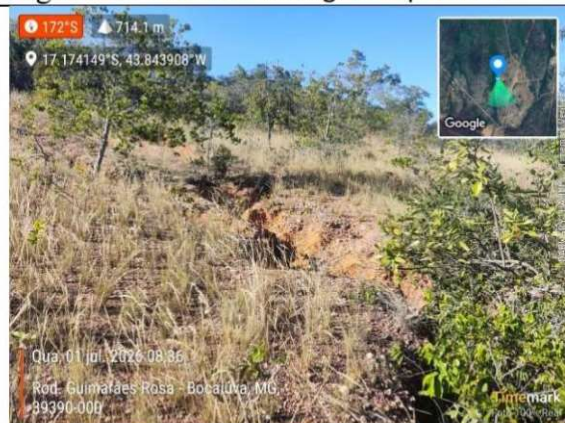
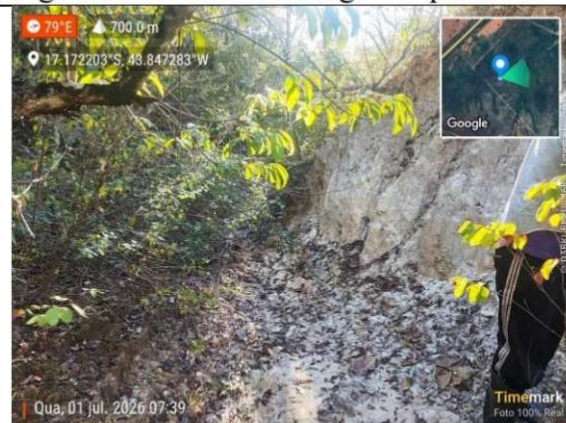
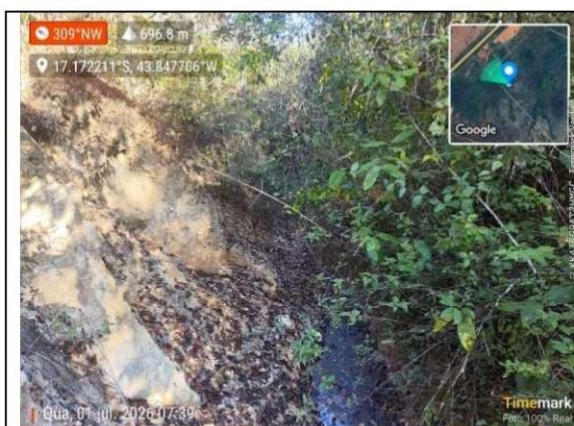
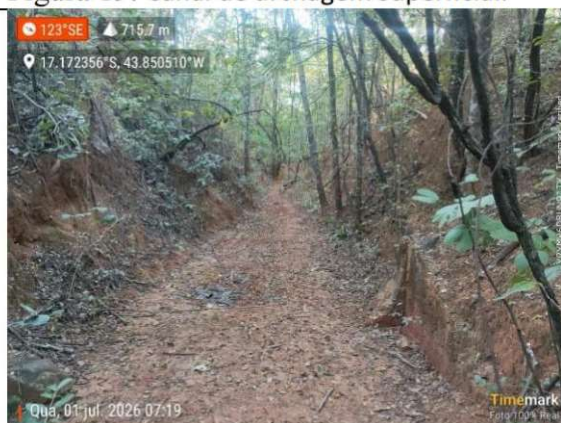
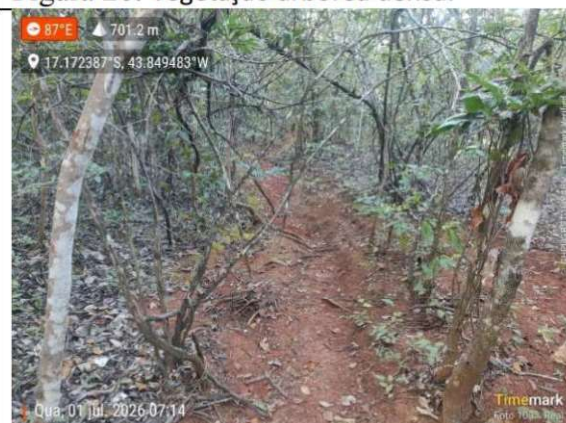
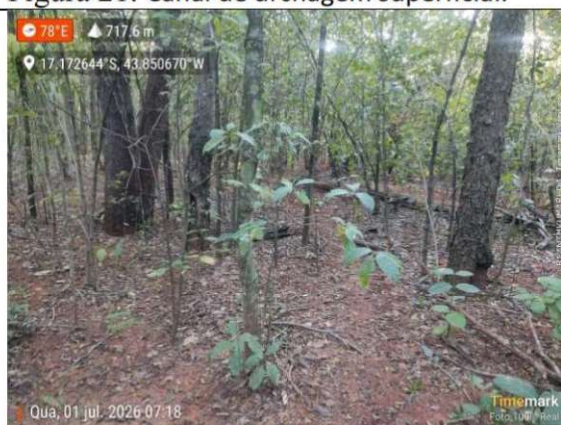
Figura 4. Canal de drenagem superficial.

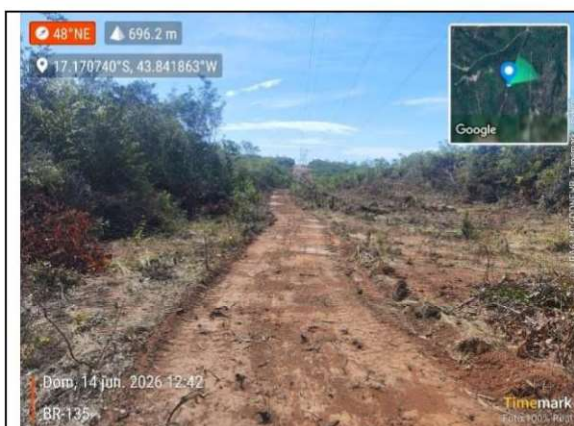
Figura 13. Linha de transmissão.

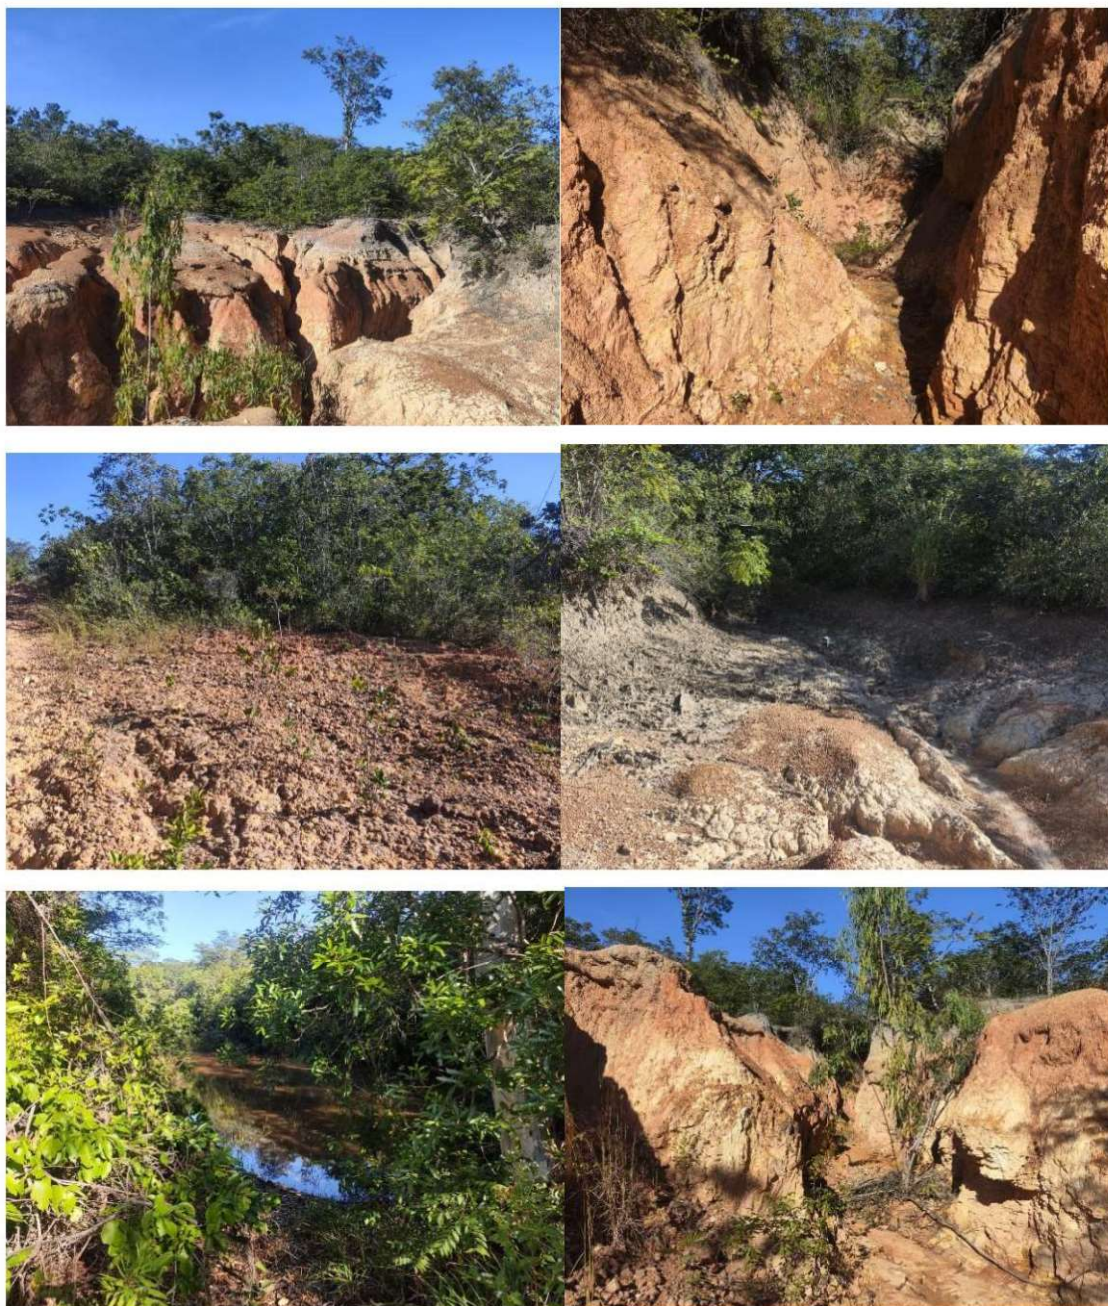
Dessa forma, os registros de campo ratificam o enquadramento da área de estudo como de Baixa Potencialidade Espeleológica, confirmando que não foram identificadas evidências de cavidades na poligonal de estudo devido à ausência de rocha matriz apta a suportar tais feições.

**Figura 15. Mosaico fotográfico demonstrando a exposição de solo inconsolidado em profundidade evidenciando a ausência de substrato rochoso apto ao desenvolvimento de cavidades na área de estudo.**
