Parecer Técnico SEMAD/SUPRAM LESTE-DRRA nº. 81/2021

<b>Parecer Técnico SEMAD/SUPRAM LESTE-DRRA nº. 81/2021</b>	
<b>Parecer Técnico do recurso proferido contra o indeferimento do PA SLA Nº: 620/2021</b>	
<b>EMPREENDEDOR:</b> Pemagran Mineração SA	<b>CNPJ:</b> 11.898.965/0004-02
<b>EMPREENDIMENTO:</b> Pemagran Mineração SA	<b>CNPJ:</b> 11.898.965/0004-02
<b>MUNICÍPIO:</b> Franciscópolis-MG	<b>ZONA:</b> Rural
<b>COORDENADAS GEOGRÁFICAS:</b> Latitude 18° 2' 14,44"S e Longitude 42° 6' 2,50" W	
<b>AUTORIA DO PARECER</b>	<b>MATRÍCULA</b>
Mateus Garcia de Campos - Gestor Ambiental	1.265.599-9
<b>De acordo:</b> Vinícius Valadares Moura - Diretor Regional de Regularização Ambiental	1.365.375-3

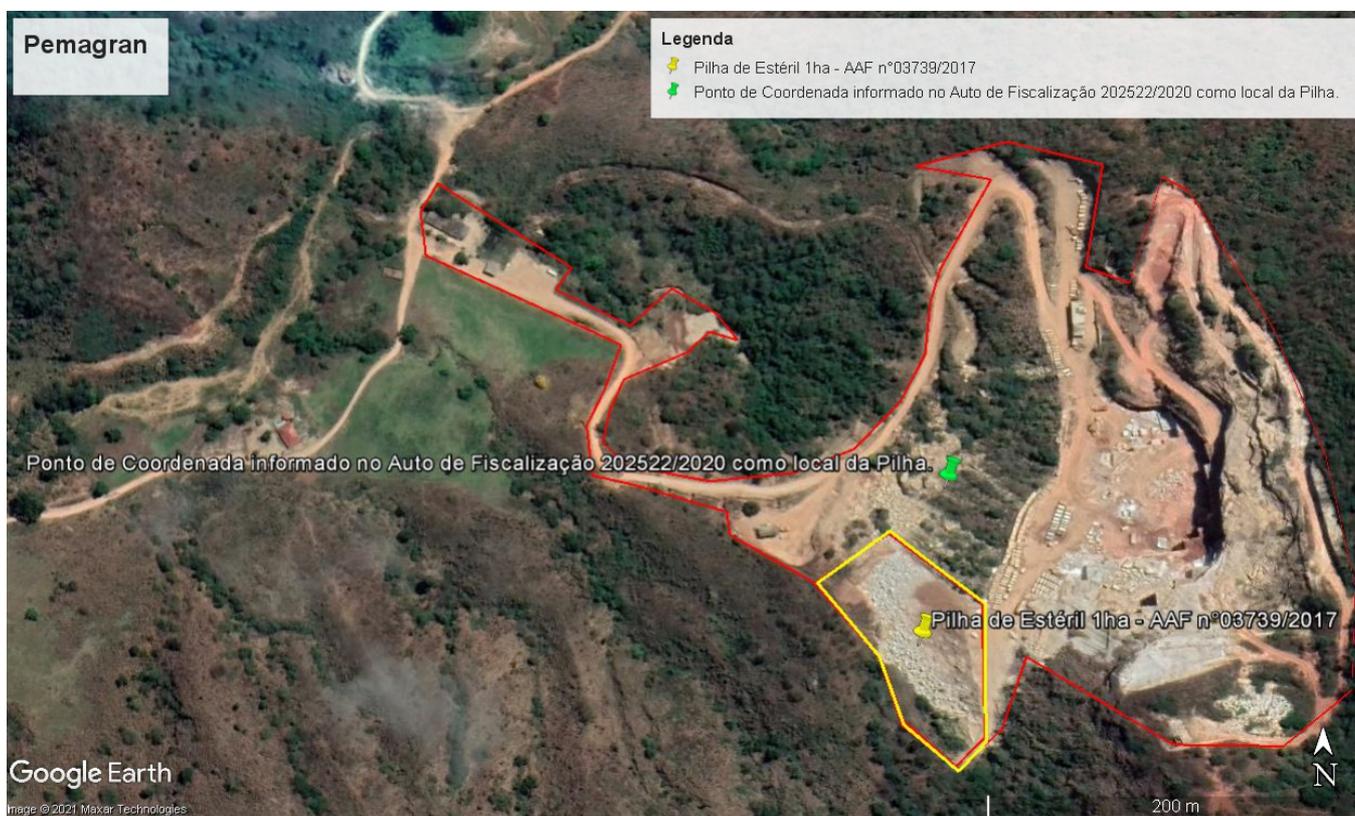
Em verificação, por meio do *Google Earth Pro*, projetamos na Figura 1, o ponto de coordenada informado pela equipe fiscalização como local onde está disposta a pilha de rejeito/estéril de 1ha (marcador verde - coordenada 18°2'11.64"S 42°6'5.76"O). No mesmo esboço, delineamos em vermelho a área do empreendimento e em amarelo a pilha de rejeito/estéril informada nos mapas e imagens contidos nos autos do Processo Administrativo de Licenciamento SLA nº 620/2021.

**Figura 01** – Identificação do ponto de coordenada da pilha informado pela equipe fiscalização e área da pilha de rejeito informada nos autos do Processo Administrativo Licenciamento SLA nº 620/2021.

Conforme ilustrado na Figura 1, é seguro afirmar ao acarear as informações de localização da Pilha, - ponto de coordenada da pilha de 1ha (18°2'11.64"S 42°6'5.76"O) informado pela equipe fiscalização e polígono da pilha de rejeito informado nos autos do Processo SLA nº 620/2021 -, que as áreas apresentadas como local da pilha não são as mesmas. Portanto, não há confiabilidade, para utilizarmos as alegações/fundamentações apresentadas no recurso, para fins de subsidiar análise técnica da solicitada defesa, uma vez que o próprio empreendedor, nas informações apresentadas para comprovar a regularidade espacial/locacional da operação de sua atual pilha de rejeito/estéril, referendou locais diferentes.
