**PARECER ÚNICO Nº 0385149/2017 (SIAM)**

<b>INDEXADO AO PROCESSO:</b> Licenciamento Ambiental	<b>PA COPAM:</b> 11947/2006/002/2015	<b>SITUAÇÃO:</b> Sugestão pelo Deferimento
<b>FASE DO LICENCIAMENTO:</b> Licença de Operação Corretiva – LOC		<b>VALIDADE DA LICENÇA:</b> 10 anos

<b>EMPREENDEDOR:</b> Departamento de Edificações e Estradas de Rodagem de Minas Gerais – DEER/MG	<b>CNPJ:</b> 17.309.790/0001-94	
<b>EMPREENDIMENTO:</b> Rodovia MG 400 – Trecho Buritis – Formoso	<b>CNPJ:</b> 17.309.790/0001-94	
<b>MUNICÍPIOS:</b> Buritis/Formoso/MG	<b>ZONA:</b> Rural	
<b>COORDENADAS GEOGRÁFICA (DATUM):</b> SAD 69	<b>Início do trecho:</b> 8.274.040 m N <b>LONG/X</b> 348.718 m E	
	<b>Final do trecho:</b> 8.338.172 m N <b>LONG/X</b> 360.890 m E	
<b>LOCALIZADO EM UNIDADE DE CONSERVAÇÃO:</b> <input type="checkbox"/> INTEGRAL <input type="checkbox"/> ZONA DE AMORTECIMENTO <input type="checkbox"/> USO SUSTENTÁVEL <input checked="" type="checkbox"/> NÃO		
<b>BACIA FEDERAL:</b> Rio São Francisco	<b>BACIA ESTADUAL:</b> Rio Urucuia	
<b>UPGRH:</b> SF – 08	<b>SUB-BACIA:</b> Rio Urucuia e Rio Piratinga	
<b>CÓDIGO:</b> E-01-03-1	<b>ATIVIDADE OBJETO DO LICENCIAMENTO (DN COPAM 74/04):</b> Pavimentação e/ou m

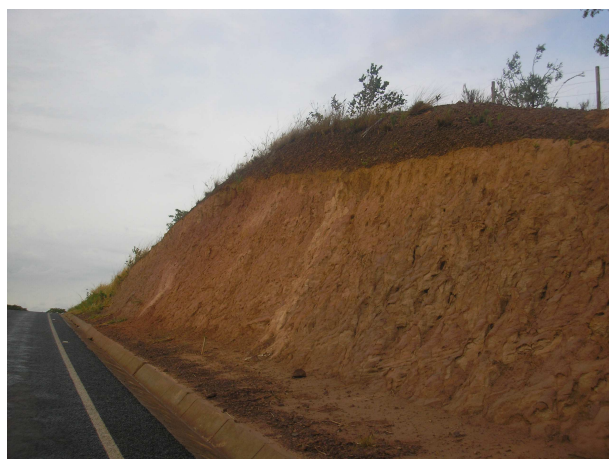
**Foto 02.** Corte de estrada

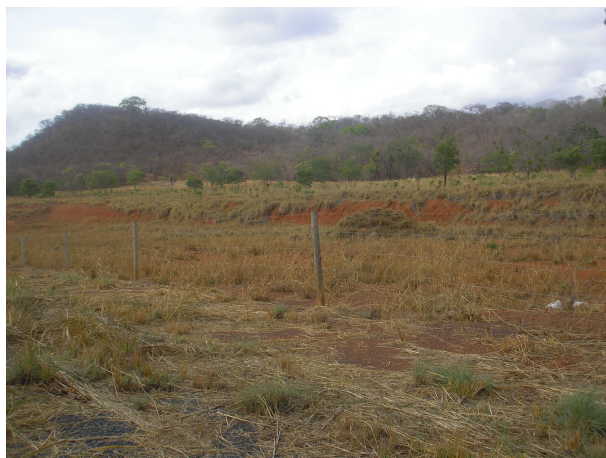
**Foto 04.** Cascalheira em regeneração
