**PARECER ÚNICO Nº 0342017 - PROTOCOLO SIAM Nº - 0351971/2017**

<b>INDEXADO AO PROCESSO:</b> Licenciamento Ambiental	<b>PA COPAM:</b> 03354/2005/003/2013	<b>SITUAÇÃO:</b> Sugestão pelo indeferimento
<b>FASE DO LICENCIAMENTO:</b> Licença de Operação		<b>VALIDADE DA LICENÇA:</b> não se aplica
<b>DNPM:</b> 832.127/1983	<b>Câmara Técnica Especializada de Atividades Minerárias</b>

<b>EMPREENDEDOR:</b> Lavrar Mineração Ltda	<b>CNPJ:</b> 19.767.607/0001-20
<b>EMPREENDIMENTO:</b> Lavrar Mineração Ltda	<b>CNPJ:</b> 19.767.607/0001-20
<b>MUNICÍPIO:</b> Papagaio	<b>ZONA:</b> Rural

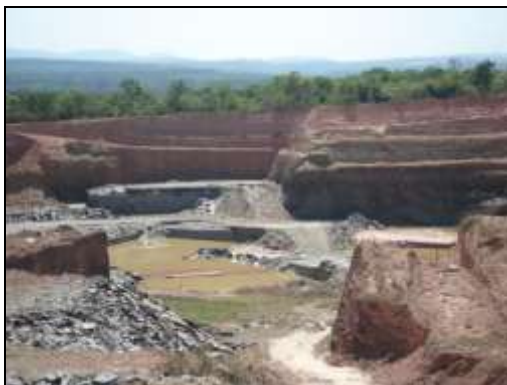
A área do empreendimento é de 25,00 hectares, distribuída em duas frentes de lavra. A produção prevista era de 500m<sup>3</sup>/mês de lajão e 250m<sup>3</sup>/mês de lajinha, proporcionando uma produção anual de 9.060m<sup>3</sup> com vida útil estimada em 177 anos. A principal frente de lavra possui as seguintes dimensões: 12 metros de altura, 100 metros de comprimento e 40 metros de largura (Ilustração 2). A outra frente de lavra encontra-se encoberta por depósito de água de origem pluvial (Ilustração 3).

Foto 01: Frente de lavra da Lavrar Mineração.

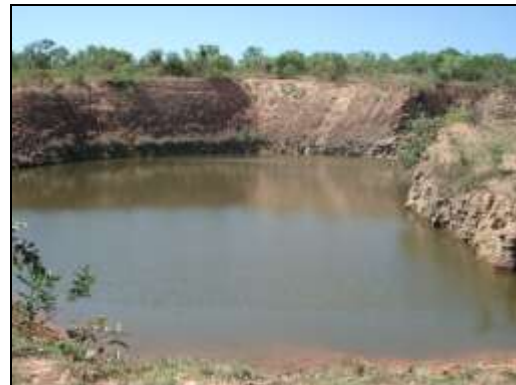
Foto 02: Outra frente de lavra da Lavrar Mineração com água.

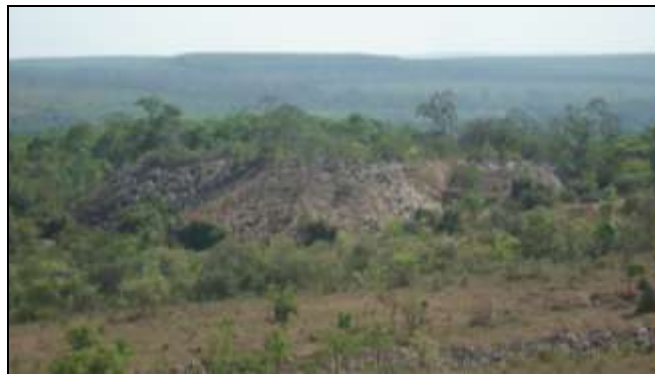
Foram vistoriados dois “bota-foras” de estéril da antiga lavra de ardósia, sendo que um deles encontra-se em processo inicial de revegetação natural, como o demonstrado na ilustração 4.

*Foto 03: Bota-fora em processo de revegetação. Fonte: Vistoria*

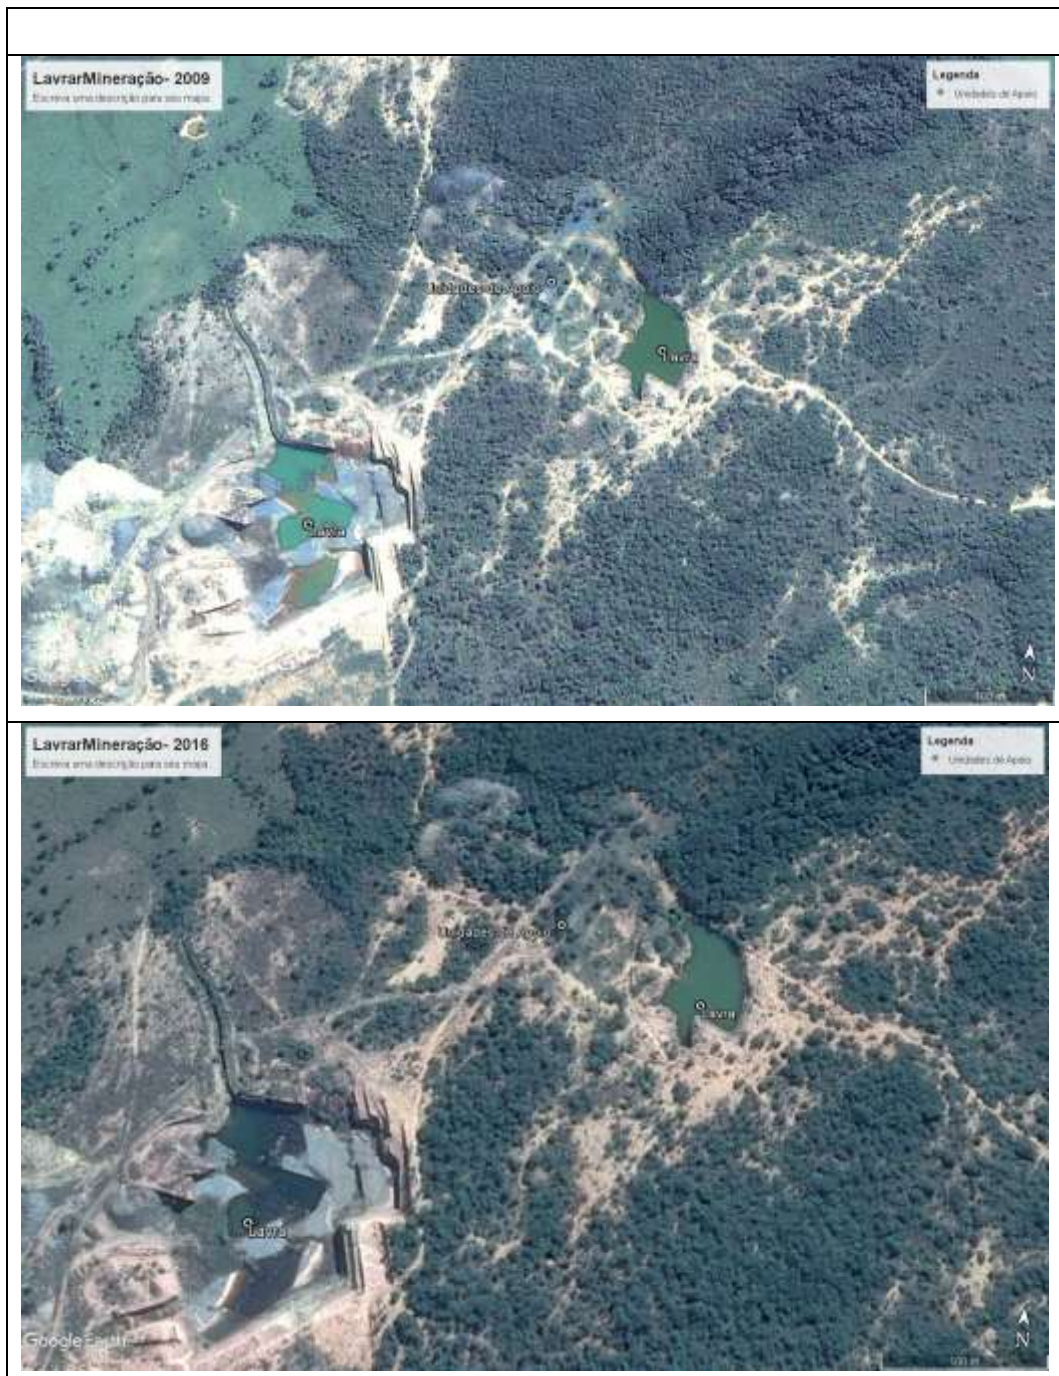
No presente caso ficou comprovado que até a presente data o empreendimento não possui as estruturas básicas, intrínsecas a todo empreendimento minério. Destaca-se a ausência de unidade de apoio, estrada, frente de lavras com acúmulo considerável de água pluvial bem como re-conformação natural da vegetação na Área diretamente Afetada (ADA) do empreendimento.

**Imagem 01:** Nota-se a recomposição da vegetação dentro da propriedade em função da ausência da implantação das estruturas para o retorno das atividades minerárias do empreendimento. Fonte Google Earth.

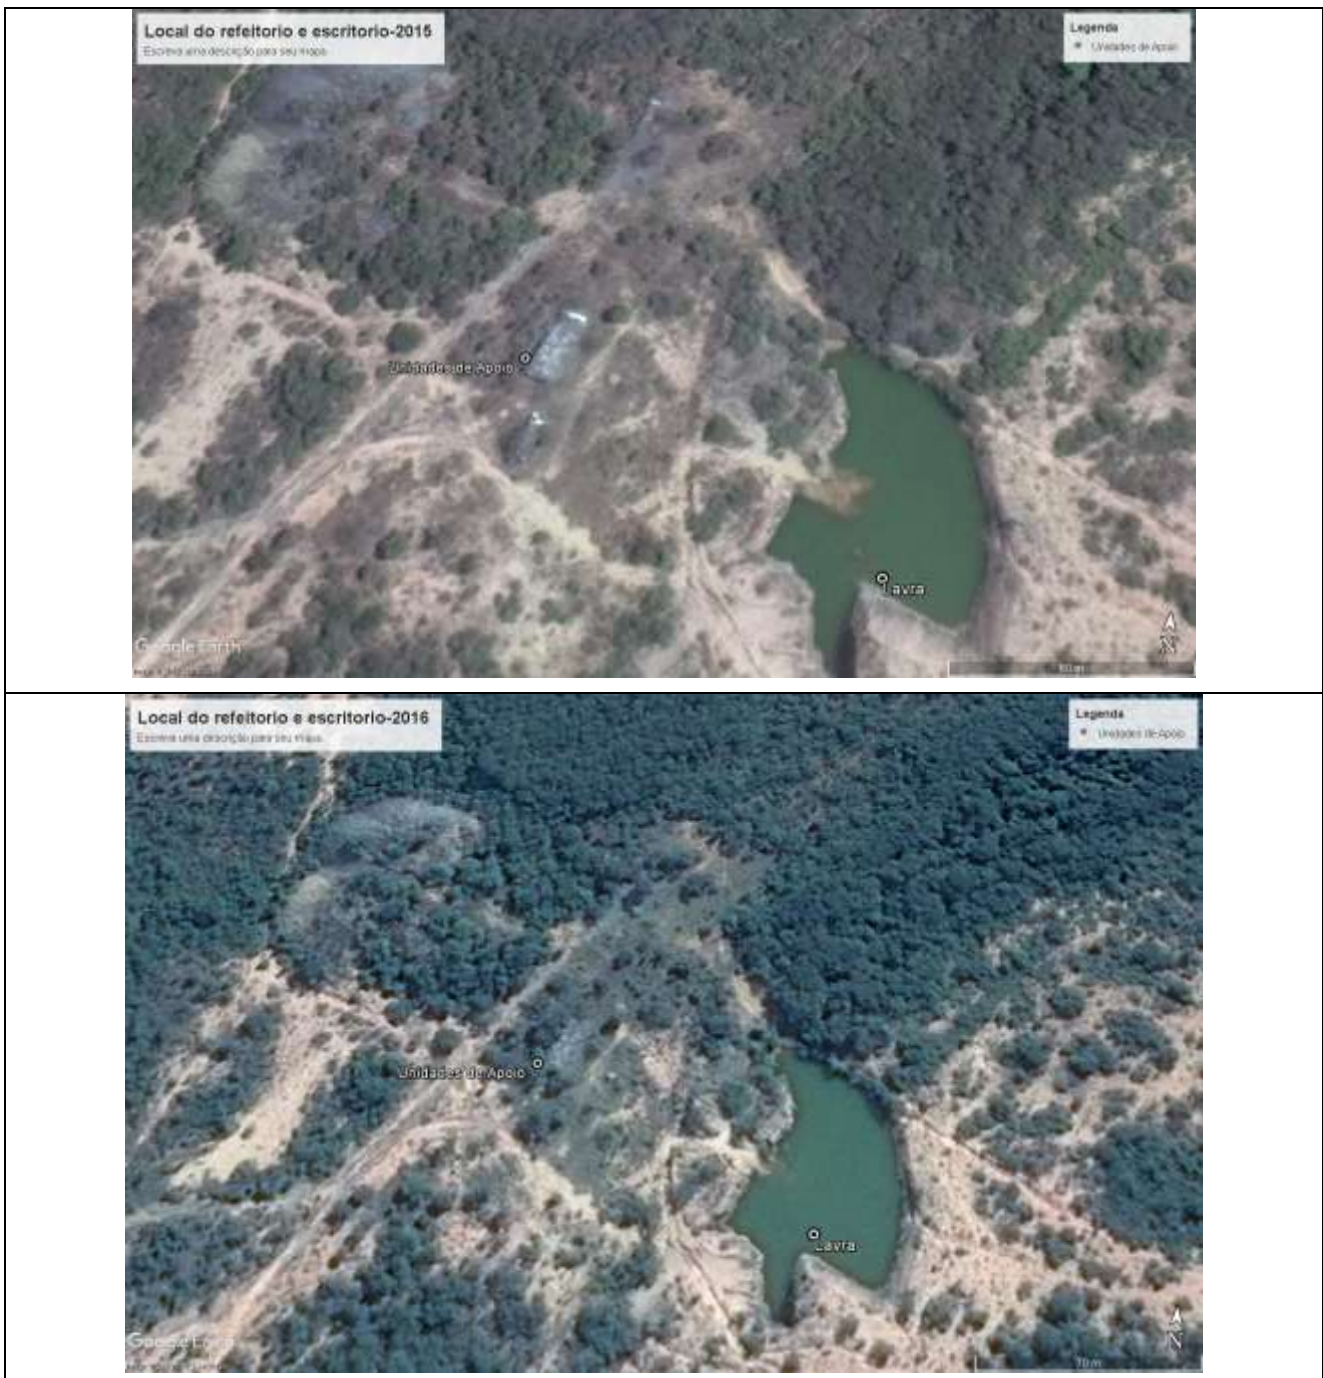
**Imagem 02:** A área em destaque apresenta o local onde seriam implantados o refeitório e as unidades de apoio do empreendimento. É possível se observar que as estruturas não foram implantadas e o crescimento da vegetação natural na ADA. Fonte Google Earth.
