Parecer Técnico SEMAD/SUPRAM JEQ LICENCIAMENTO nº. 31/2022
Diamantina, 29 de setembro de 2022.

PARECER ÚNICO			
INDEXADO AO PROCESSO:		PA COPAM-SLA:	SITUAÇÃO:
Licenciamento Ambiental		364/2022	Sugestão pelo Indeferimento
FASE DO LICENCIAMENTO:	Licença Ambiental Concomitante – LAC1 (LP+LI+LO)		VALIDADE DA LICENÇA: 10 anos
PROCESSOS VINCULADOS CONCLUÍDOS:		PA COPAM:	SITUAÇÃO:
Cadastro de uso insignificante		215240/2020	Cadastro efetivado
Cadastro de uso insignificante		215236/2020	Cadastro efetivado
Cadastro de Travessia Aérea		Documento SEI 17108420	Cadastro efetivado
Autorização para Intervenção Ambiental - AIA		Documento SEI 20271548	Indeferido
EMPREENDEDOR:	DIAMANTINA QUARTZITE ROCHAS ORNAMENTAIS LTDA - ME	CNPJ:	19.013.030/0001-60
EMPREENDIMENTO:	DIAMANTINA QUARTZITE ROCHAS ORNAMENTAIS LTDA - ME	CNPJ:	19.013.030/0001-60

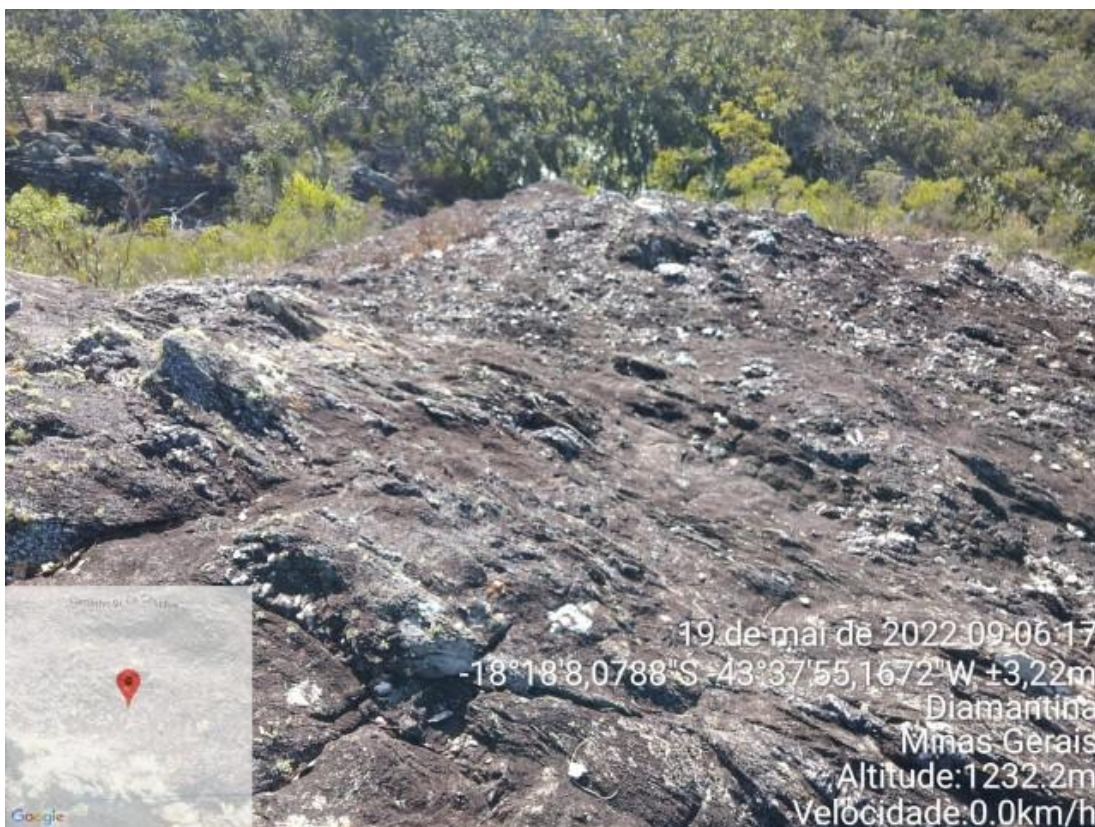
Figura 2: Área de lavra. Fonte: Vistoria Supram, 2022.

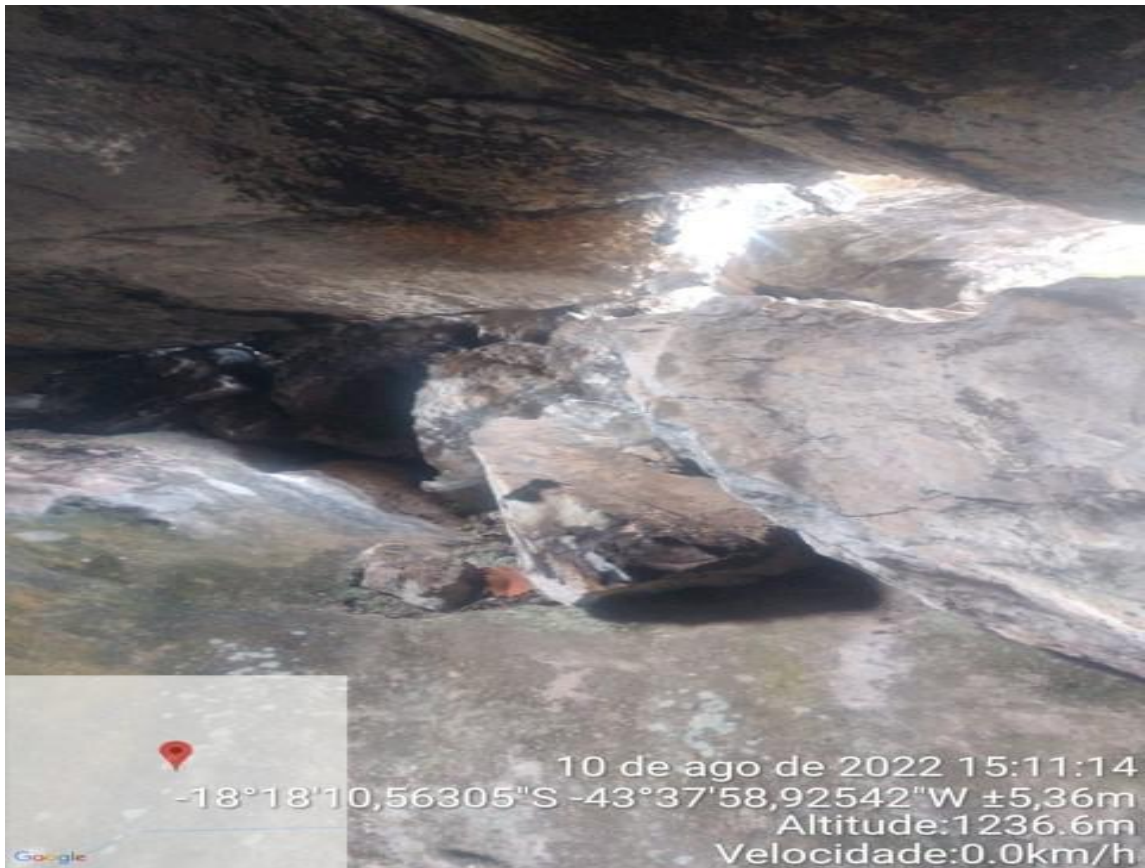
No ponto de coordenadas geográficas 18°18'10.56"S 43°37'58.92"O verificou-se a primeira cavidade não registrada no estudo espeleológico apresentado (Figura 3). As coordenadas 18°18'9.89"S 43°37'58.76" registraram a segunda cavidade identificada em campo e ausente no relatório, ambas bem próximas uma da outra e localizadas na área de estudo (Figura 4).

Figura 3: Caverna 1 encontrada próximo à ADA. Fonte: Vistoria Supram, 2022.

Entende-se assim que a prospecção espeleológica não foi satisfatória, e, correspondendo ao primeiro passo de uma série de estudos que compõe a avaliação espeleológica realizada em consonância com Instrução de Serviço SISEMA nº 08/2017(caracterização das feições, avaliação de impactos efetivos e potenciais da atividade sobre o patrimônio espeleológico e, possivelmente, estudo de área de influência real e estudo de relevância), a qual constitui base para o planejamento de qualquer empreendimento, não foram fornecidos elementos suficientes para concluir sobre a viabilidade ambiental do projeto, sob essa ótica.

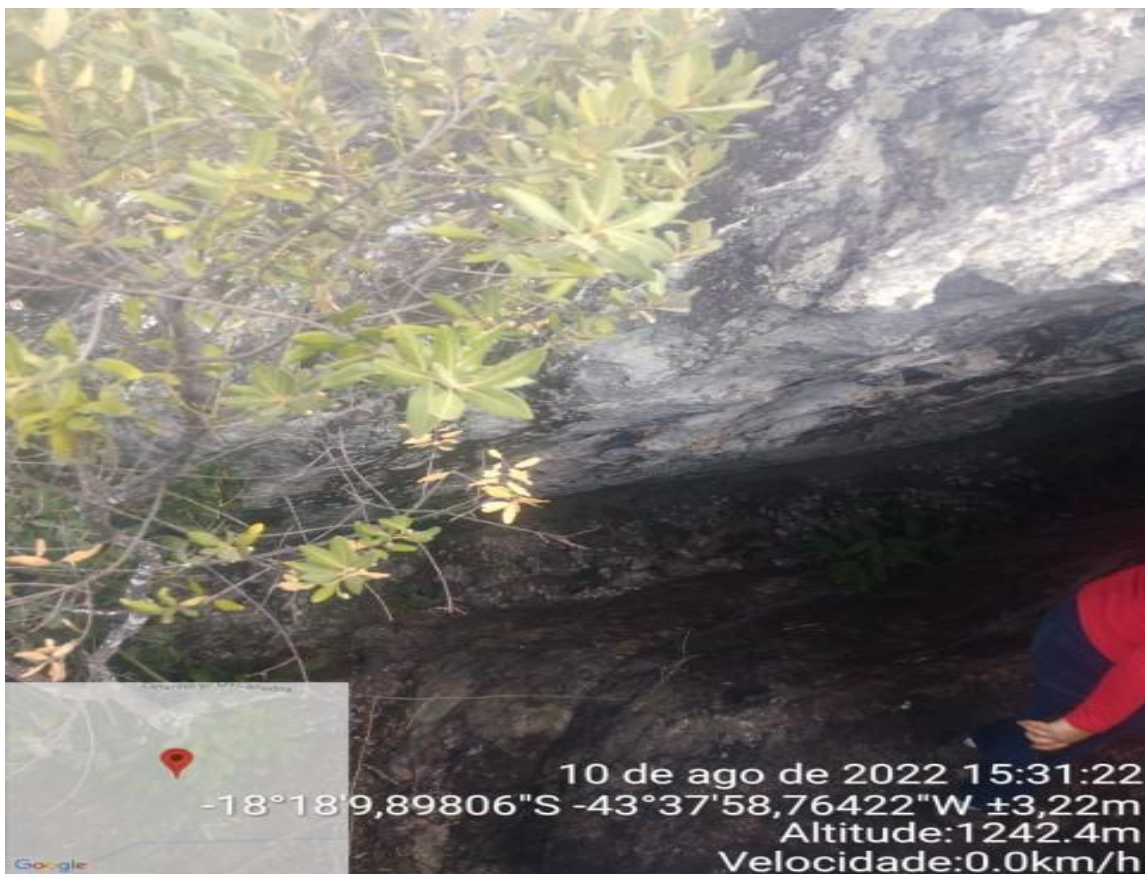
Figura 4: Caverna 2 encontrada próximo à ADA. Fonte: Vistoria Supram, 2022.
