SECRETARIA DE ESTADO DE MEIO AMBIENTE E DESENVOLVIMENTO SUSTENTÁVEL

Unidade Regional de Fiscalização Norte de Minas - Coordenação de Fiscalização e Gestão de Denúncia

Parecer Técnico SEMAD/URFIS NM - CFISC nº. 16/2024

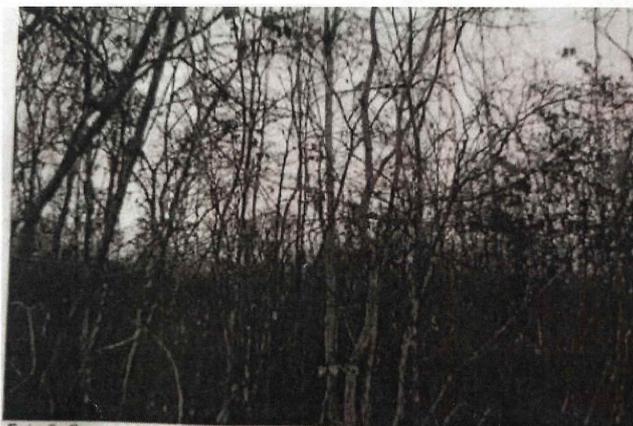
Diante das alegações de provável limpeza de área não há que se considerar, pois conforme a Resolução SEMAD/IEF nº 1905/2013, limpeza da área ou roçada é a prática da qual são retiradas espécies de vegetação arbustiva e herbácea, predominantemente invasoras, com rendimento lenhoso até o limite de 18 st/ha/ano para o bioma cerrado, e que não implique na alteração do uso do solo. Ademais, o memorando circular nº 01/2020/IEF/SUFIS, que trata sobre limpeza de área, verifica-se que: "A área passível de limpeza ou roçada deve estar com uso antrópico ativo, ou seja, ela deve estar operando de forma efetiva e ininterrupta desde da realização do uso alternativo do solo, que deve ter sido devidamente autorizado mediante autorização para intervenção ambiental." Logo, a área em questão não se enquadra como limpeza de área, pois não há indícios de atividades agrícolas na área anterior ao desmate. Além do que, no próprio inventário florestal são apresentadas fotos de árvores com CAP (circunferência com casca à altura do peito) médio de 25 cm e altura média de 3 m e fotos com vegetação densa, não caracterizando vegetação arbustiva e herbácea.

Foto 3: Característica do local
Observar brotação de árvores do cerrado com maioria de CAPs não significativos
CAP médio = 25 Cm e altura média de 3,00 m.

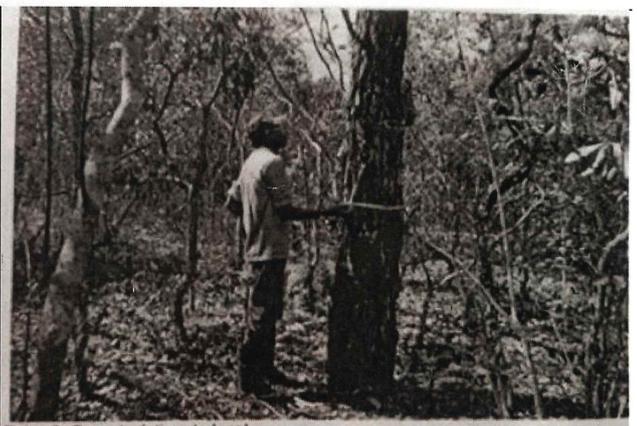
Foto 6: Característica do local.
Observar as árvores de Espécies Imunes ao corte que deverão ser preservadas caso haja processo de Limpeza de Área.

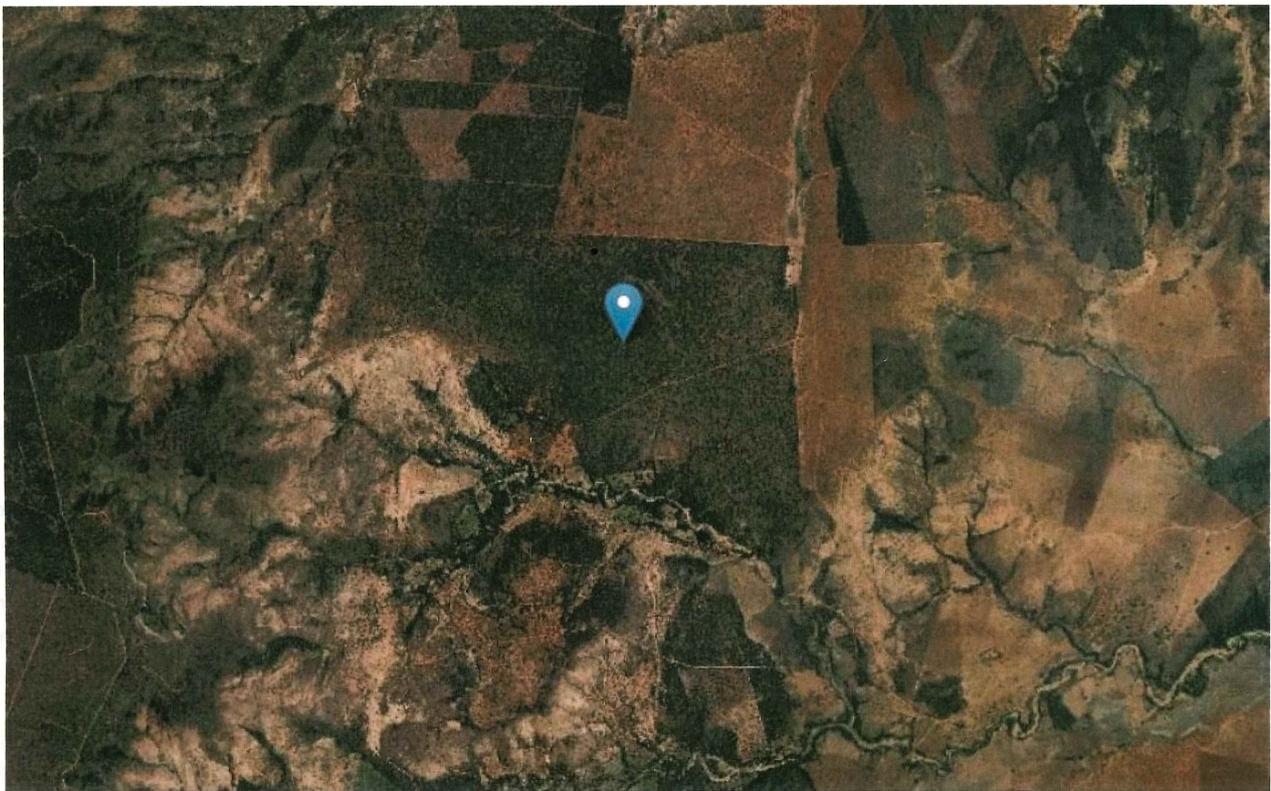
Imagem 02. Imagem de satélite da área da Fazenda Espírito Santo em 2013, com vegetação nativa. Fonte: earthexplorer.usgs.gov

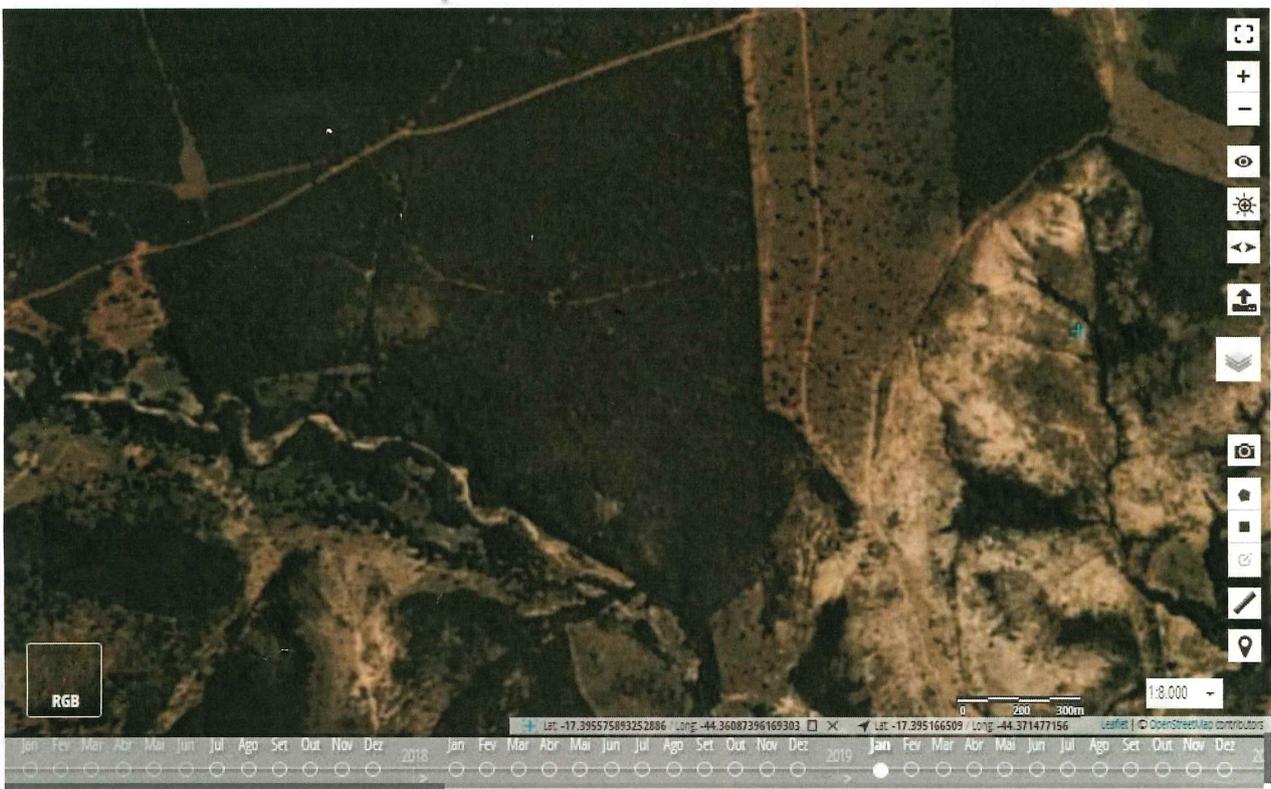
Imagem 03. Imagem de satélite da área em junho/2016 com vegetação nativa. Fonte: Plataforma SCON

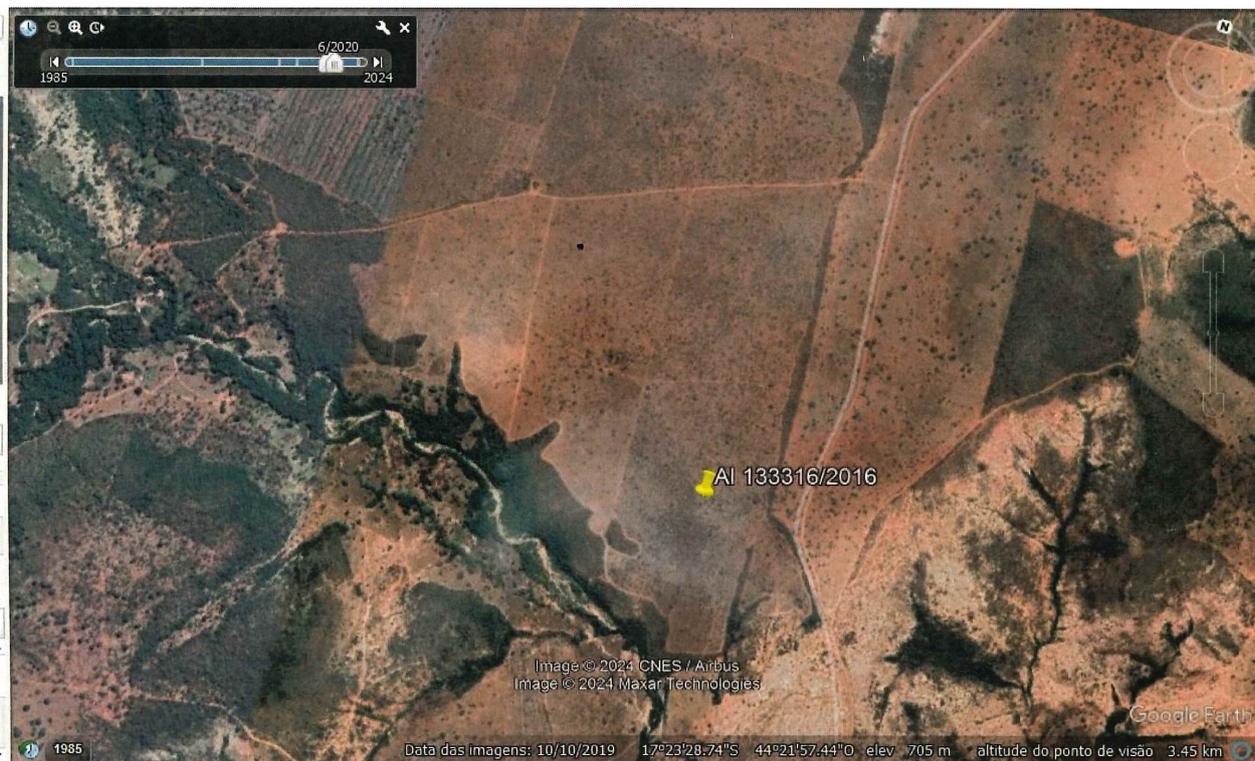
A fim de verificar a situação da área a época da intervenção citada no auto de infração nº 133.306/2019, foram realizadas análises à evolução das imagens de satélite disponíveis no Google Earth Pro, no site earthexplorer.usgs.gov e na Plataforma SCCON. Não foram encontradas imagens de satélite que indiquem que a área, em momento pretérito, teve uso antrópico. As imagens mais antigas da área são datadas de 2013 e demonstram que toda a área já se encontrava com vegetação nativa nesta época, permanecendo inalterada até a época da intervenção. A supressão da vegetação nos 44,08 hectares ocorreu entre março e abril/2019.

Imagem 04. Imagem de satélite da área em outubro/2019, após a supressão da vegetação nativa. Fonte: Google Earth
