**PREFEITURA MUNICIPAL DE UBÁ**

## **ATO DECISÓRIO**

**PARECER ÚNICO**  
**PROCESSO INTERVENÇÃO AMBIENTAL**

***Retificação, Desassoreamento e limpeza de curso d'água.***

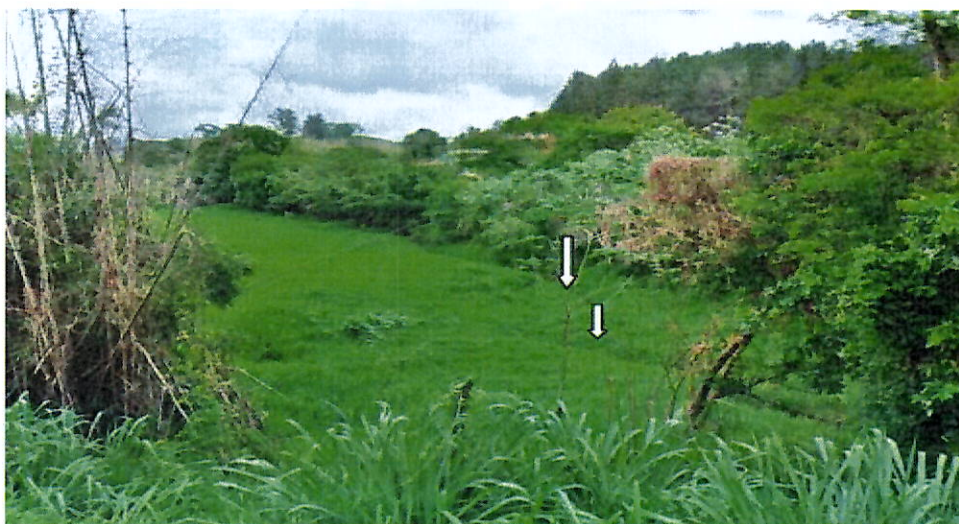
Ainda no mesmo documento o responsável traz as fotos do trecho ao qual se almeja retificar e desassorear o curso hídrico, conforme **figura 02** do presente parecer. Ao analisar as imagens tragas nos estudos não é possível identificar nenhum processo erosivo ou assoreamento da calha do curso hídrico que justifique tais intervenções pleiteadas ou que ratifiquem o trecho dito acima e transcrito dos estudos apresentados.

Foto 02 – Vista parcial da área objeto de retificação do curso d'água

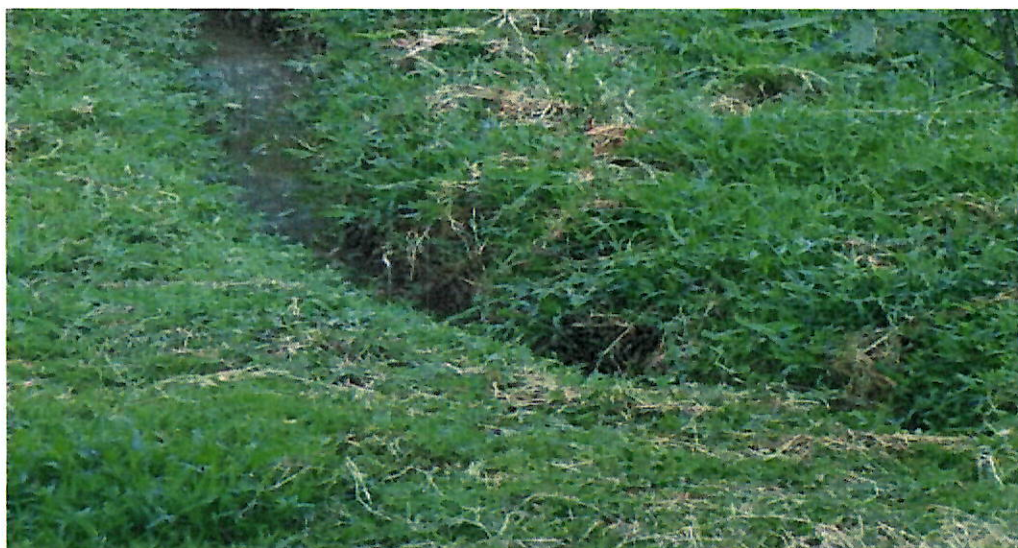
Foto 03 – Curso d'água a ser retificado

*Figura 02: fotos extraídas do PUP apresentado nos estudos técnicos.*

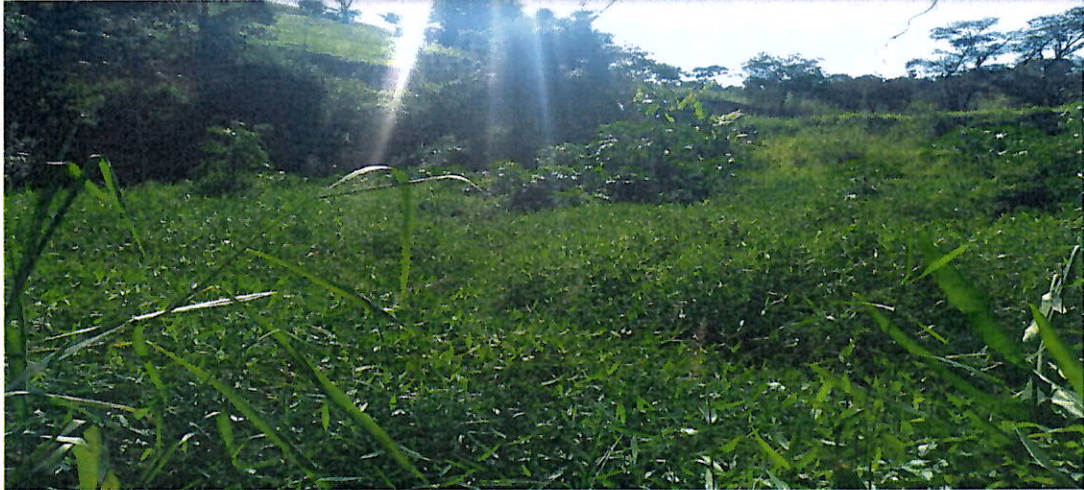
Na data de 26/03/2021 foi realizada uma vistoria ao local do processo juntamente com os responsáveis pelos estudos técnicos, contudo devido a altura em que se encontrava a vegetação no local, não foi possível chegar até a margem do córrego, conforme **figura 03**. Ficando acordado com os responsáveis do processo a realizar a limpeza do local e agendar uma nova visita, já com a área limpa e acessível.

*Figura 03: Foto tirada dia 26/03/2021 mostrando a altura da vegetação e a impossibilidade de chegar ate a margem do curso hídrico.*

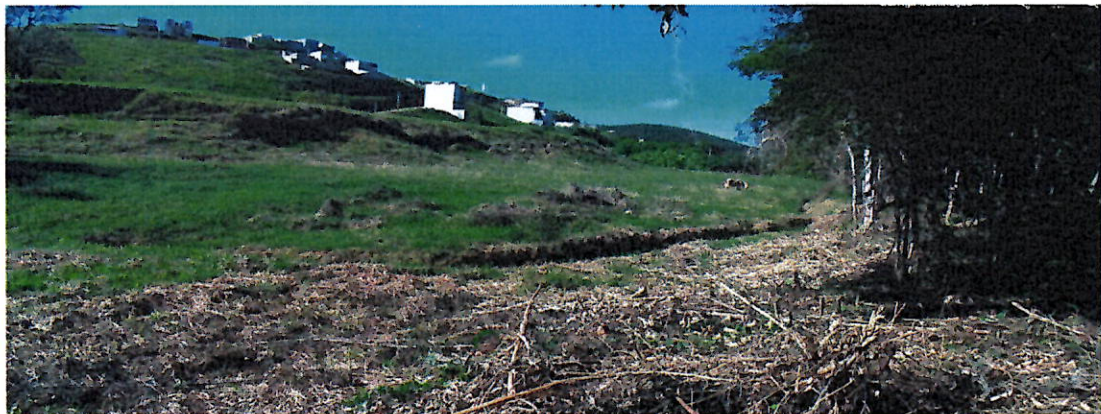
A nova vistoria de campo foi efetivada no dia 03/05/2021 onde com a área toda limpa, conforme **figura 04**, pode ser feito uma análise completa da área do processo 2020IA000077.

*Figura 04: Vista geral da área limpa - Foto tirada no dia 03/05/2021*

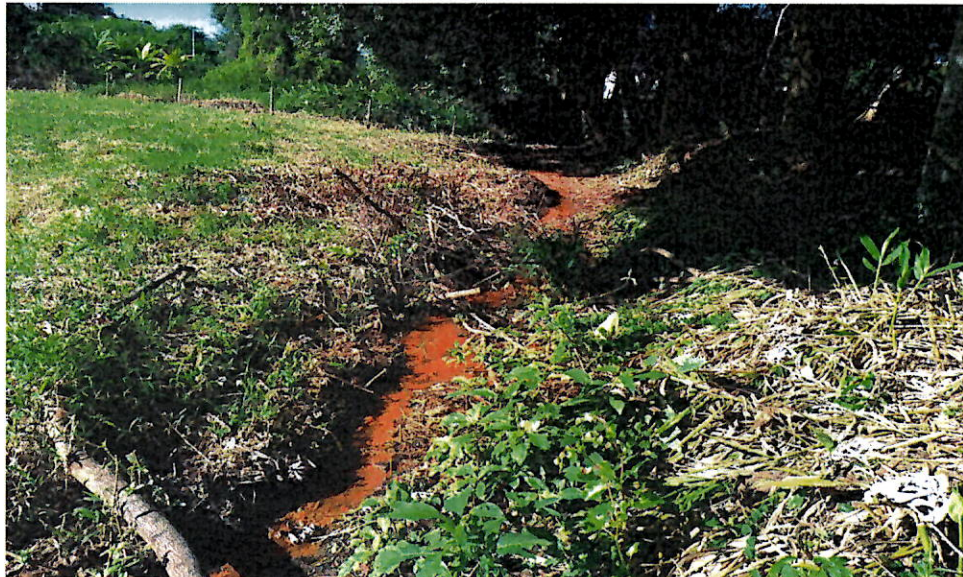
Primeiramente ao vistoriar a área foi verificado a presença de outro curso hídrico que nasce na divisa do imóvel e escoar e se encontra com o curso hídrico principal. Este curso hídrico, a nascente e suas respectivas áreas de preservação permanente **não foram** representadas no levantamento topográfico e nem citadas nos estudos técnicos.

*Figura 05: curso hídrico afluente do córrego ligação, presente no local e não representado no levantamento topográfico. Foto tirada 03/05/2021.*

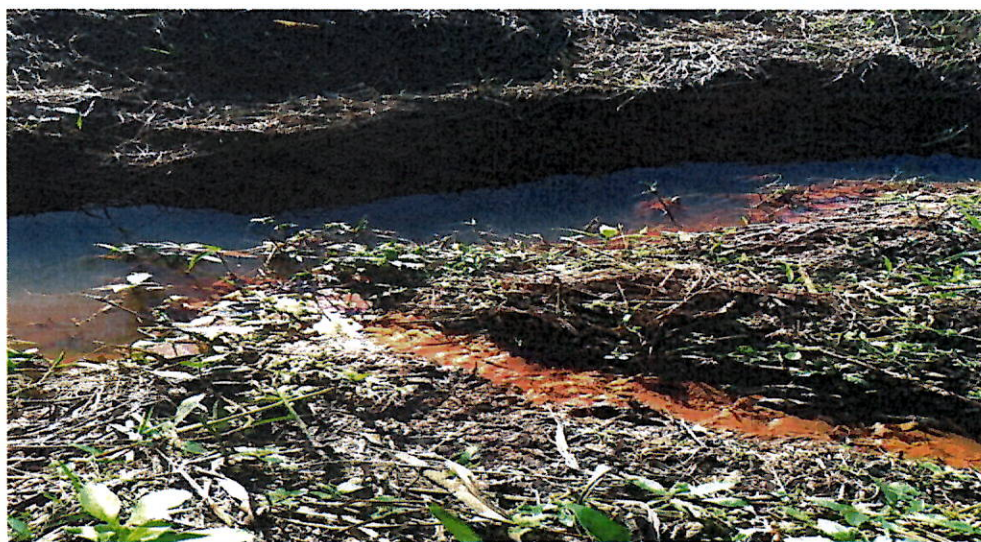
*Figura 06: foto destacando o encontro dos dois cursos hídricos. Foto tirada 03/05/2021.*

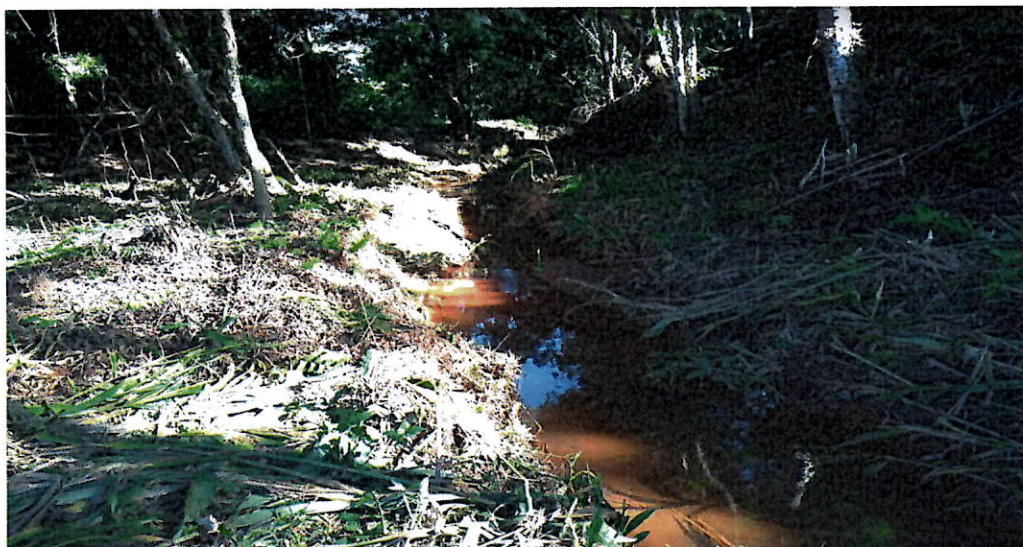
Foi verificado também todo o curso do córrego Ligação ao qual o requerente afirma haver processos erosivos que justifiquem a sua limpeza e desassoreamento, contudo como pode ser observado nas **figuras 07 e 08**, o curso hídrico apresenta sua calha estável, com escoamento livre não sendo observado nenhum ponto de retenção ou acúmulo de sedimentos que necessita de intervenção.

*Figura 07: trecho do córrego com calha regular e escoamento livre - foto tirada 03/05/2021*

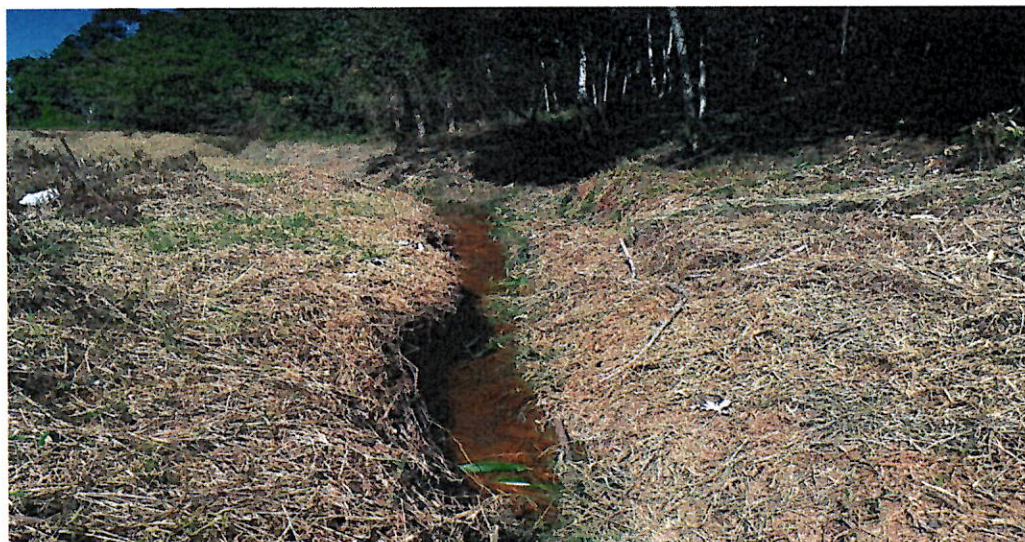
*Figura 08: Outro trecho do córrego com calha regular. Foto tirada 03/05/2021*

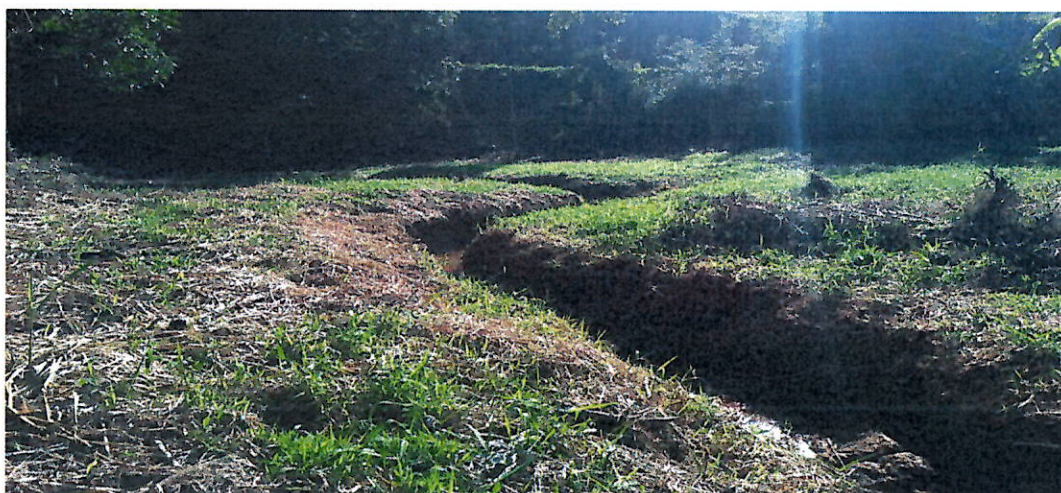
Como pode-se observar nas **figuras 09, 10 e 11** onde destaca-se o trecho ao qual se pretende realizar a retificação do curso hídrico. O córrego possui calha profunda e bem definida não havendo nenhum processo erosivo que necessite de intervenção.

*Figura 09: Início do meandro ao qual deseja-se retificar, percebe-se calha regular e profunda.  
Foto tirada 03/05/2021.*

A equipe técnica entende que a realização das intervenções solicitadas no processo 2020IA000077 poderá comprometer a estabilidade das encostas e margens do curso hídrico e a qualidade da água no local, indo assim em desacordo com artigo 4º da DN 236/19.

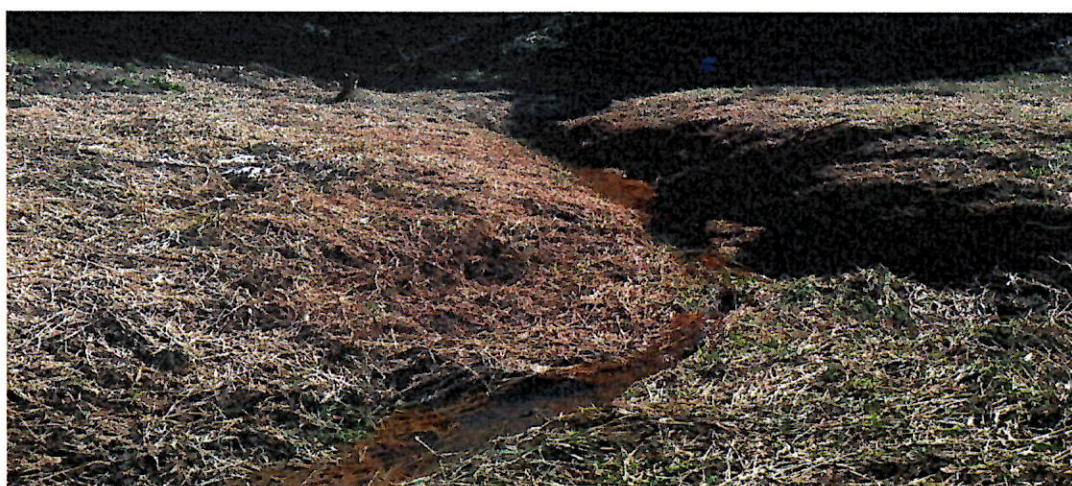
*Figura 10: foto do trecho a ser retificado. Foto tirada 03/05/2021.*

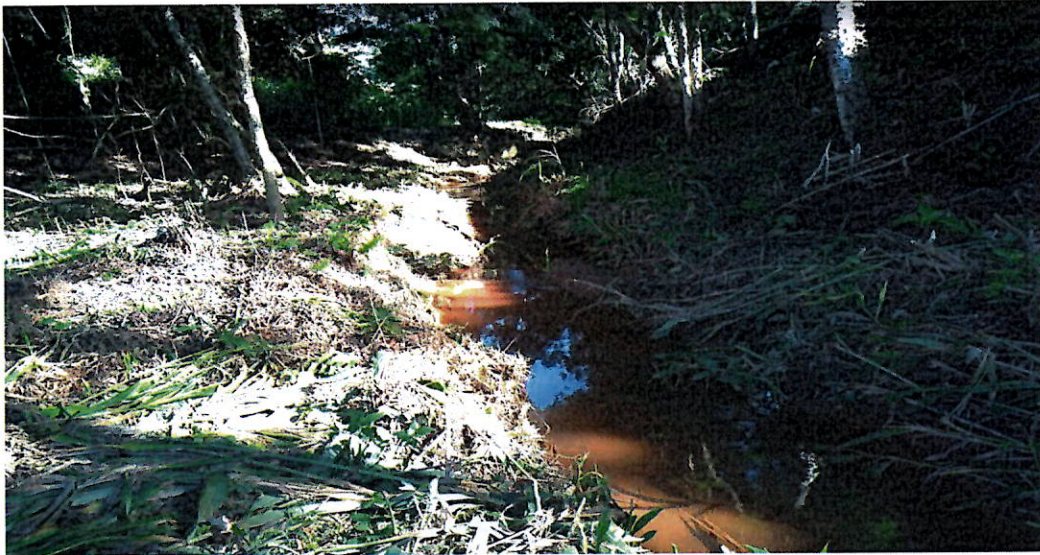
*Figura 11: Final da retificação, destaca-se a calha regular, margem estabilizada e qualidade da água, sem sequer a presença de sedimentos em suspensão. Foto tirada 03/05/2021.*
