Parecer Técnico IEF/NAR LAVRAS nº. 1/2024

É objeto desse parecer analisar a solicitação para intervenção sem supressão de cobertura vegetal nativa em áreas de preservação permanente – APP na Fazenda Boa Vista – município de Varginha para instalação de infraestruturas para extração de areia.

Intervenção sem supressão de cobertura vegetal nativa em áreas de preservação permanente – APP na Fazenda Boa Vista – município de Varginha para instalação de infraestruturas para extração de areia numa área de 0,0045 ha.

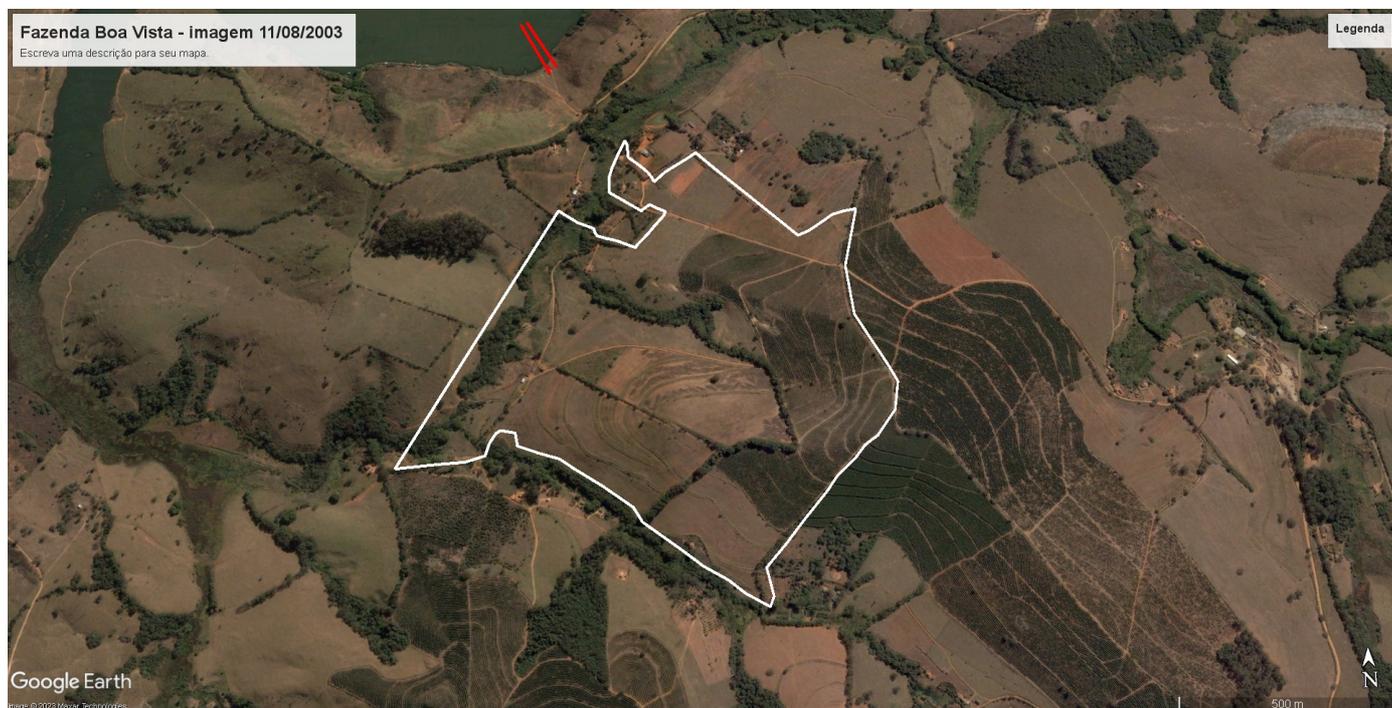
Imagem 01

Conforme art. 24º da Resolução Conjunta SEMAD/IEF Nº 3.102, de 26 de outubro de 2021, realizada vistoria remota, através de utilização de imagens de satélite e outras geotecnologias disponíveis e foi assim constatado que não houve atividades antrópicas no período de 11/08/2003 a 25/01/2023 conforme imagens históricas do Google Earth abaixo nas referidas datas
